# Asbestinventarisatetest

Lange Dreef 18, 2820 Bonheiden

Attestnummer : 20251121-000227.000

Uitgegeven op : 21.11.2025

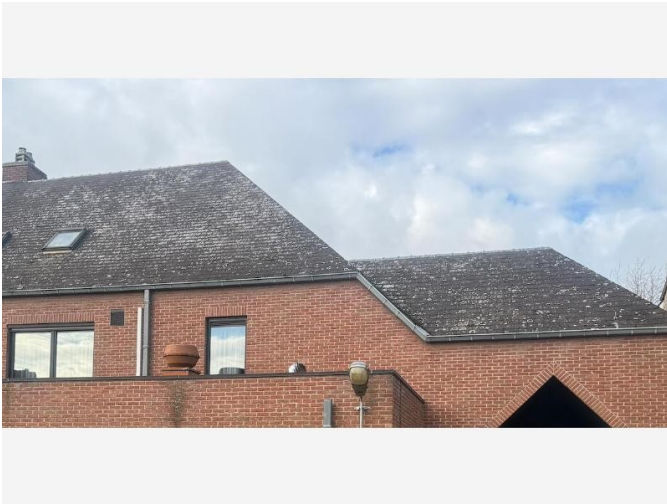
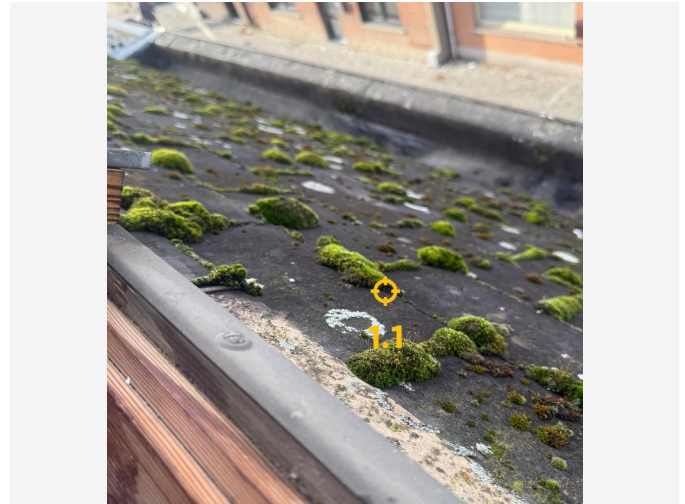
Het asbestmateriaal valt onder de mijlpaal van 2034.

Verwijderen

| Eindbeoordeling materiaalrisico | Verhoogd materiaalrisico en/of verhoogde kans op vezelvrijgave |

| Gebondenheid | Categorie 1: hechtgebonden in oorsprong |
| Asbestsoort (vezeltype) | Alleen chrysotiel |
| Asbestconcentratie | Laag (< 50%) |
| Afschermingsgraad van het gehele materiaal | Geheel of deels vrij aan de buitenlucht |
| Toestand van het materiaal | Matig beschadigd, matig verweerd |

| # | Type | Referentie | Resultaat |
|---|---|---|---|
| 1.1 | Puntmonster | M06 | Chrysotiel |

| Beschrijving | Dakleien |
| Asbestmateriaal | Dak- en gevelbekleding - Lei, shingle |
| Hoeveelheid (oppervlakte - aantal) | • 170,00 m <sup>2</sup> - 1 stuk |

- Zorg voor een veilig beheer. Vermijd het beschadigen van het asbestmateriaal. Controleer de toestand jaarlijks op wijzigingen.
- Verwijder dit asbestmateriaal zo snel mogelijk. Volg de toestand goed op.

- Eenvoudige handelingen: mag via doe-het-zelf of door werknemer(s) met opleidingsattest eenvoudige handelingen  
Hechtgebonden asbest die op een veilige manier verwijderd mag worden volgens richtlijnen éénvoudige handelingen.

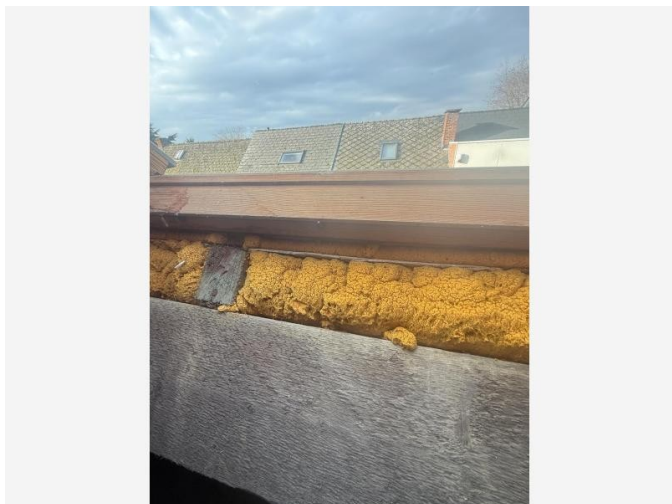
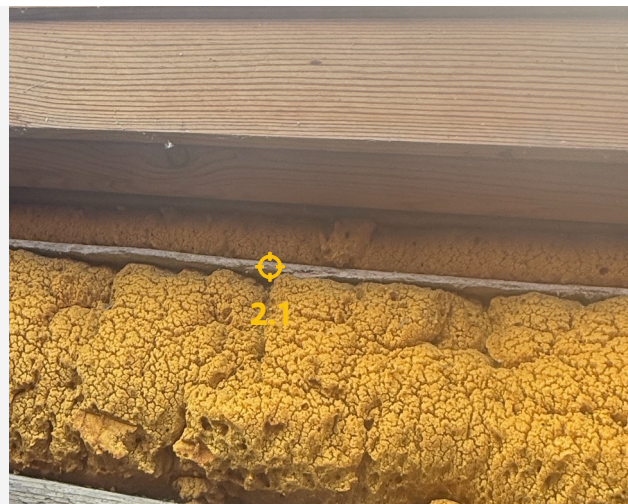
Het asbestmateriaal valt onder de mijlpaal van 2040.

Zorgvuldig beheren

| Eindbeoordeling materiaalisico | Zeer laag materiaalisico en/of zeer lage kans op vezelvrijgave |

| Afschermingsgraad van het gehele materiaal | Enkel randen niet afgeschermd maar geen contact met binnenluchtstromen |
| Toestand van het materiaal | Licht beschadigd, licht verweerd. Intact calciumsilicaatmateriaal of categorie III 'gebondenheid' |

| # | Type | Referentie | Resultaat |
|---|---|---|---|
| 2.1 | Puntmonster | M05 | Chrysotiel |

| Beschrijving | onderdakplaten |
| Asbestmateriaal | Plaat, paneel, tablet - Type Menuiserie |
| Hoeveelheid (oppervlakte - dikte - aantal) | • 170,00 m <sup>2</sup> - 1,00 cm - 1 stuk |

- Zorg voor een veilig beheer. Vermijd het beschadigen van het asbestmateriaal. Controleer de toestand jaarlijks op wijzigingen.

- Eenvoudige handelingen: mag via doe-het-zelf of door werknemer(s) met opleidingsattest eenvoudige handelingen  
Hechtgebonden asbest die op een veilige manier verwijderd mag worden volgens richtlijnen eenvoudige handelingen.

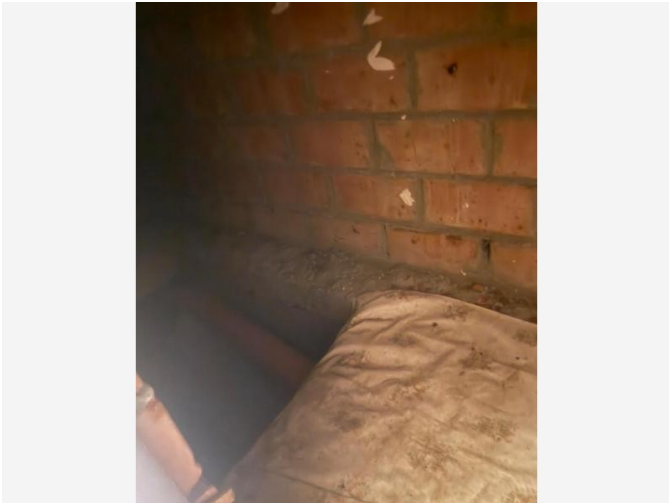
**Reden:** Het onderzoek kan niet uitgevoerd worden binnen de bepalingen van de Welzijnswet

**Uitleg van de asbestdeskundige:** hoogte lager dan 1,50m.

Er zouden mogelijks asbestverdachte toepassingen aanwezig kunnen zijn in de kruipkelder.

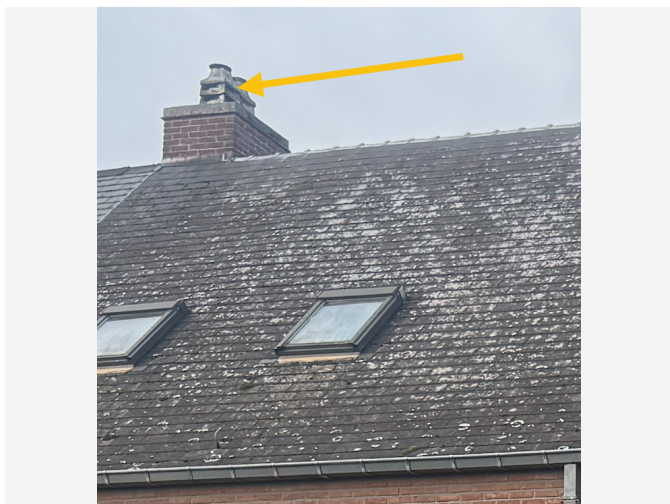
**Reden:** Het te onderzoeken materiaal situeert zich hoger dan 3,50 m te rekenen vanaf een veilige ondergrond

**Uitleg van de asbestdeskundige:** hoogte hoger dan 3,50m.

Visueel niet-asbestverdacht.

Er zouden mogelijks onderliggende asbestverdachte toepassingen aanwezig kunnen zijn.

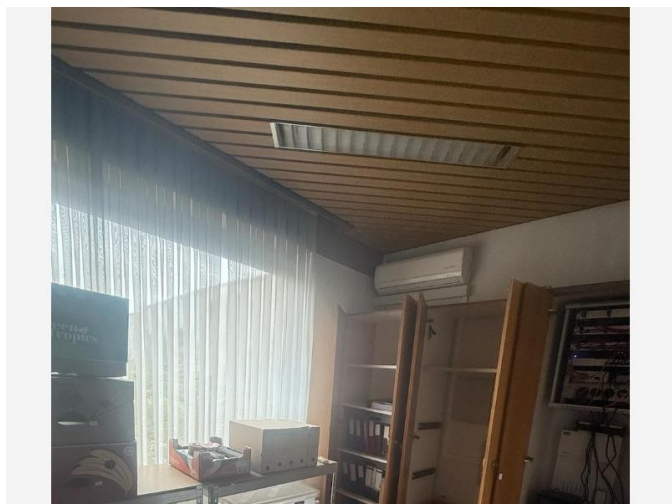
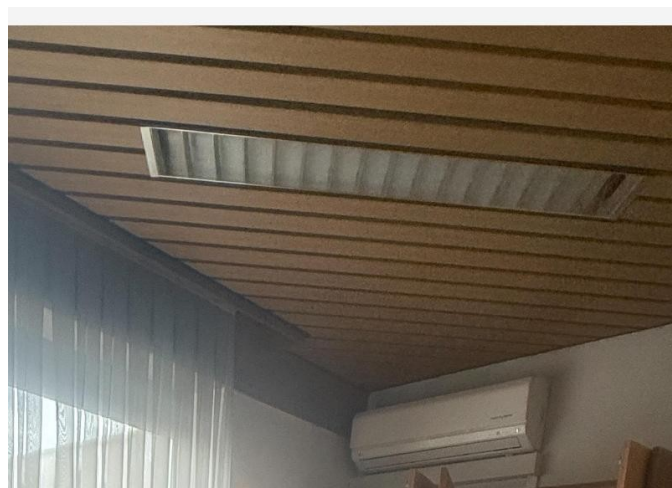
Achter het vals plafond zou mogelijks asbestverdachte toepassingen aanwezig kunnen zijn.

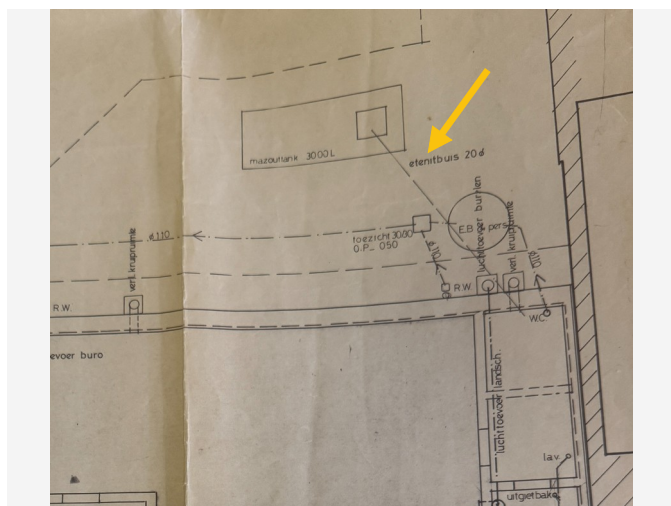
Volgens grondplan loopt er een eternit-buis tussen mazouttank en kruipruimte.

Niet-waarneembaar.

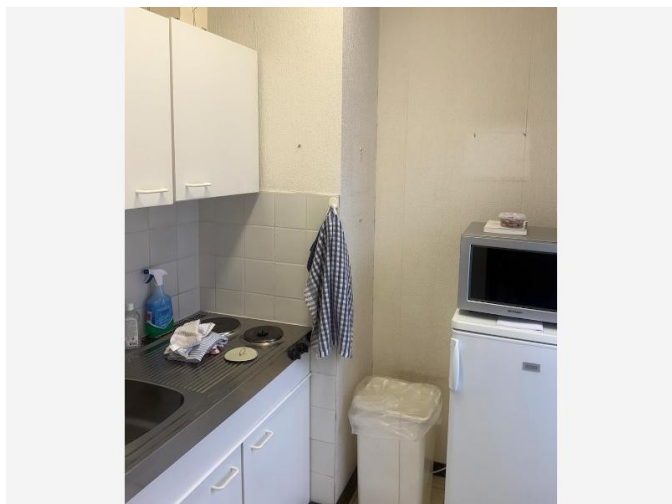
Achter de tegels zou mogelijks asbestverdacht tegellijm aanwezig kunnen zijn.

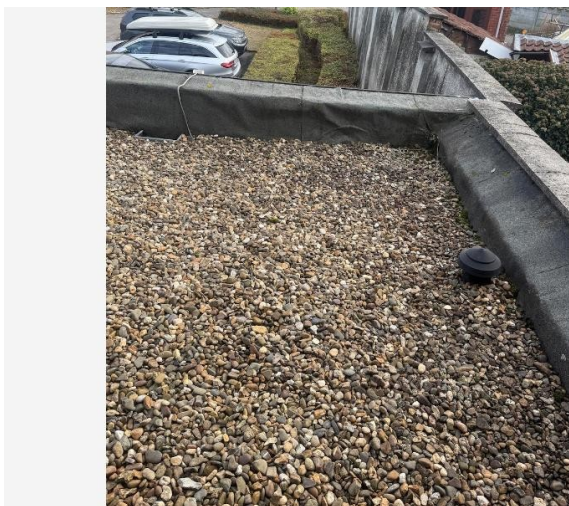
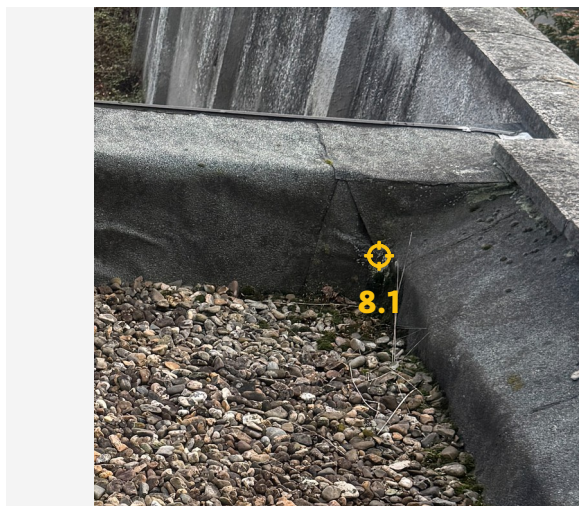
## Fiche 8: Roofing

Geen asbest

| # | Type | Referentie | Resultaat |
|---|---|---|---|
| 8.1 | Puntmonster | M04 | Geen asbest |

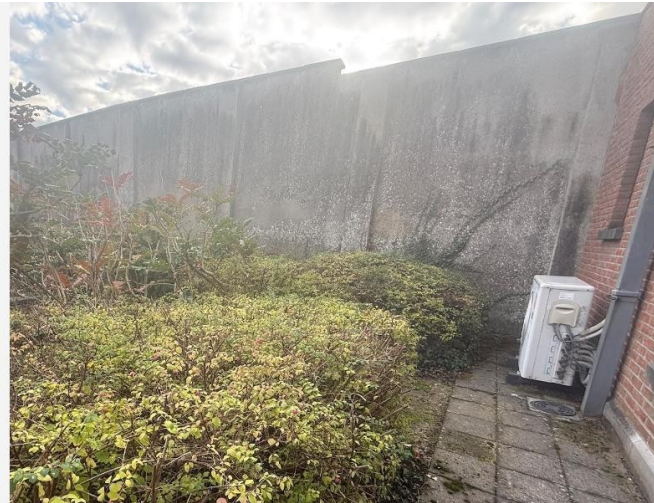
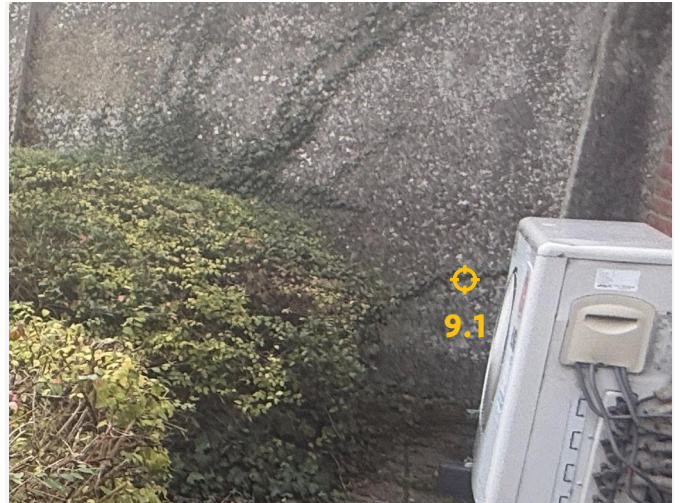
## Fiche 9: Smeerlaag muren parking

Geen asbest

| # | Type | Referentie | Resultaat |
|---|---|---|---|
| 9.1 | Mengmonster | M07 | Geen asbest |

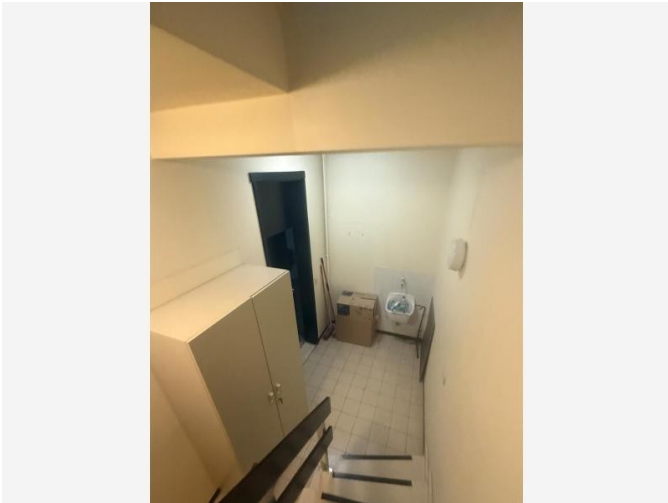
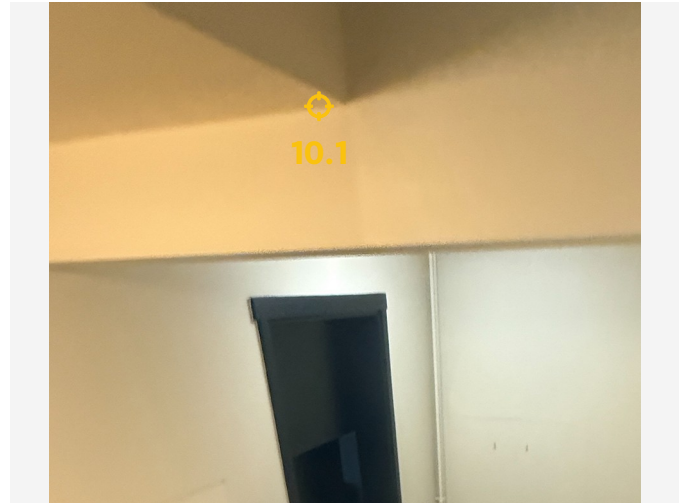
## Fiche 10: pleister plafond

Geen asbest

| # | Type | Referentie | Resultaat |
|---|---|---|---|
| 10.1 | Mengmonster | M02 | Geen asbest |

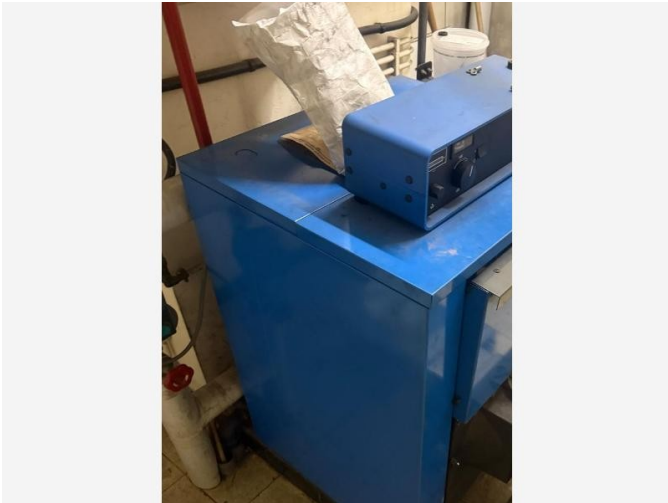
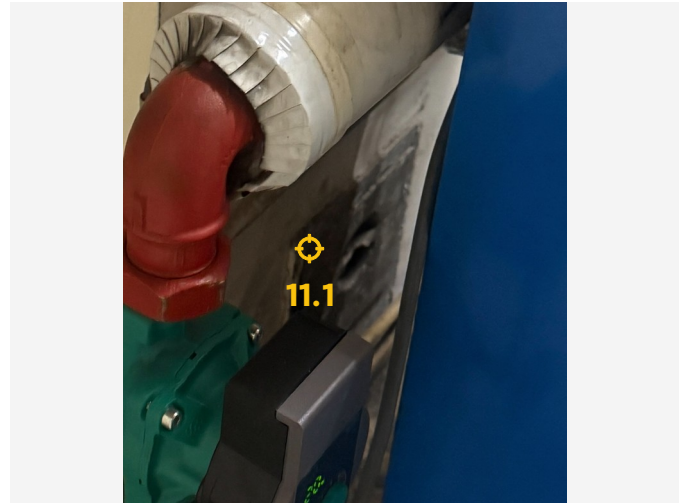
## Fiche 11: Roetluik stookruimte

Geen asbest

| # | Type | Referentie | Resultaat |
|---|---|---|---|
| 11.1 | Puntmonster | M03 | Geen asbest |

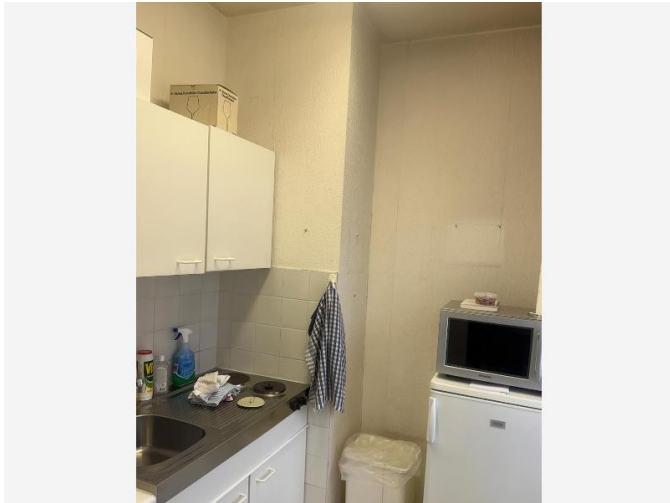
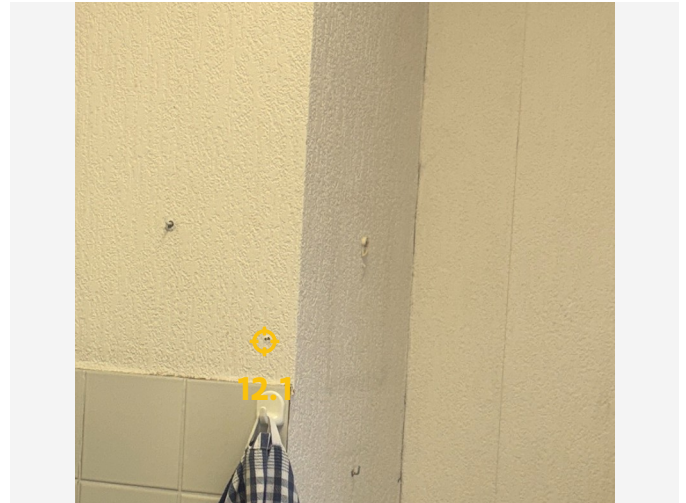
## Fiche 12: pleister muren

Geen asbest

| # | Type | Referentie | Resultaat |
|---|---|---|---|
| 12.1 | Mengmonster | M01 | Geen asbest |

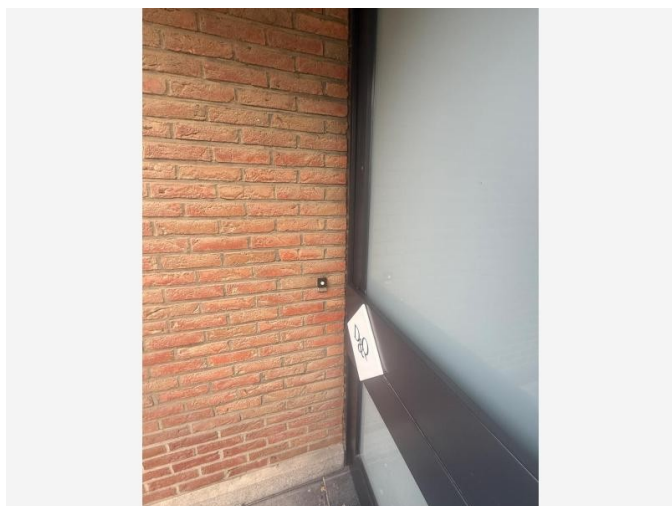
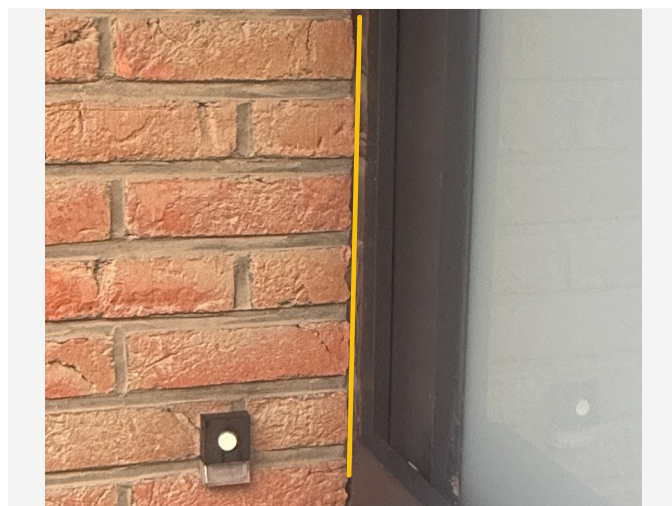
### Fiche 13: mastiek

| Beschrijving | Notitie | Terug te vinden op plannen |
|---|---|---|
| Fiche 13: mastiek | niet-asbestverdacht. | Plan 1.2: Gelijkvloers<br>Plan 1.4: 1ste verdieping |

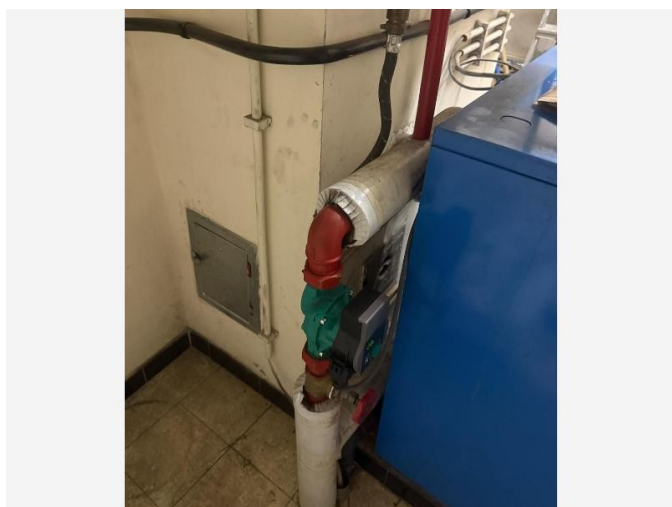
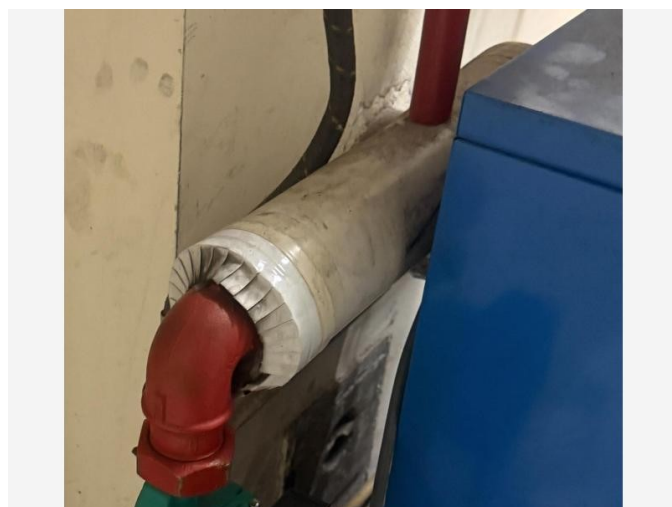
### Fiche 14: leidingisolatie

| Beschrijving | Notitie | Terug te vinden op plannen |
|---|---|---|
| Fiche 14: leidingisolatie | niet-asbestverdacht. | Plan 1.3: Gelijkvloers |
