# Asbestinventarisatetest

Breemweg 6, 1861 Meise

Attestnummer : 20251029-000515.000

Uitgegeven op : 29.10.2025

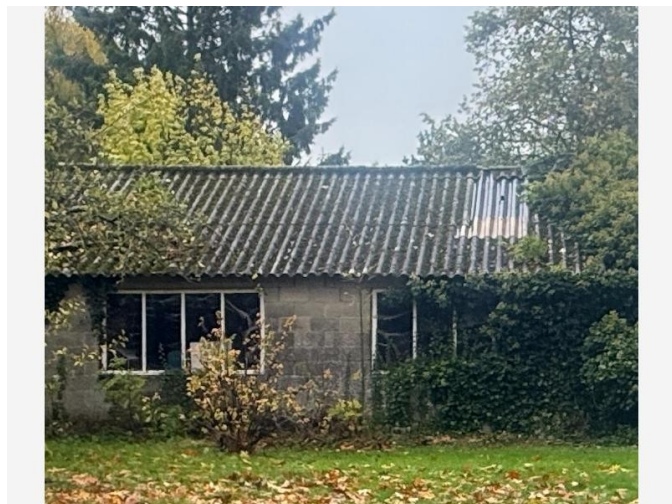
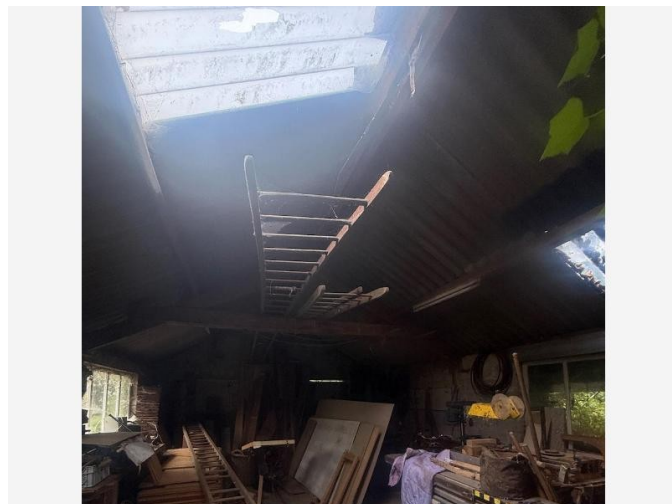
Het asbestmateriaal valt onder de mijlpaal van 2034.

**Dringend verwijderen**

| Eindbeoordeling materiaalrisico | Hoog materiaalrisico en/of hoge kans op vezelvrijgave |

| Asbestsoort (vezeltype) | Crocidoliet aanwezig |
| Toestand van het materiaal | Matig beschadigd, matig verweerd |

| Beschrijving | golfplaten (garage en bijgebouw) |
| Asbestmateriaal | Dak- en gevelbekleding - Golfplaat |

- Zorg voor een veilig beheer. Vermijd het beschadigen van het asbestmateriaal. Controleer de toestand jaarlijks op wijzigingen.
- Verwijder dit asbestmateriaal zo snel mogelijk. Volg de toestand goed op.
- Voer bijkomende staalname(s) uit.

- Eenvoudige handelingen: mag via doe-het-zelf of door werknemer(s) met opleidingsattest eenvoudige handelingen  
Hechtgebonden asbest die op een veilige manier verwijderd mag worden volgens richtlijnen éénvoudige handelingen.

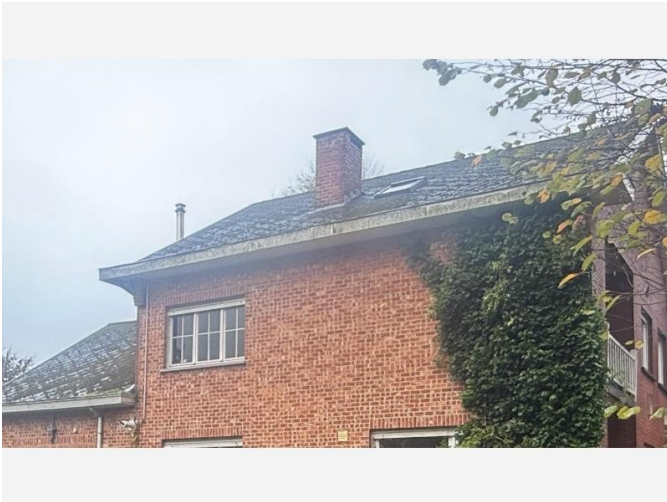
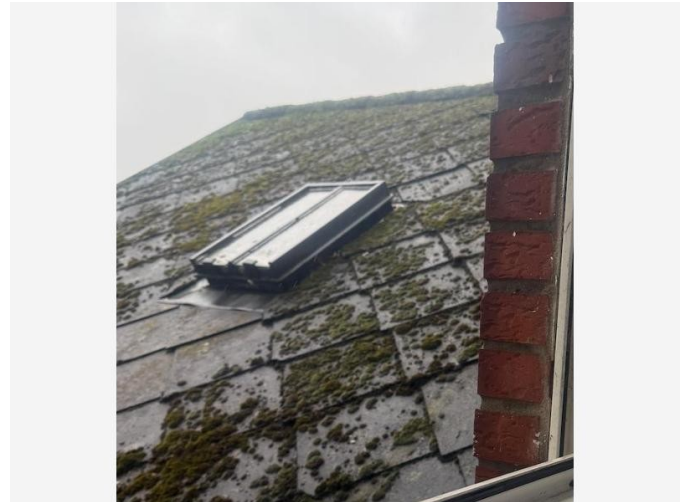
Het asbestmateriaal valt onder de mijlpaal van 2034.

Verwijderen

| Eindbeoordeling materiaalisico | Verhoogd materiaalisico en/of verhoogde kans op vezelvrijgave |

| Asbestsoort (vezeltype) | Crocidoliet aanwezig |
| Toestand van het materiaal | Matig beschadigd, matig verweerd |

| Beschrijving | leien dak |

- Zorg voor een veilig beheer. Vermijd het beschadigen van het asbestmateriaal. Controleer de toestand jaarlijks op wijzigingen.
- Verwijder dit asbestmateriaal zo snel mogelijk. Volg de toestand goed op.
- Voer bijkomende staalname(s) uit.

- Eenvoudige handelingen: mag via doe-het-zelf of door werknemer(s) met opleidingsattest eenvoudige handelingen  
Hechtgebonden asbest die op een veilige manier verwijderd mag worden volgens richtlijnen éénvoudige handelingen.

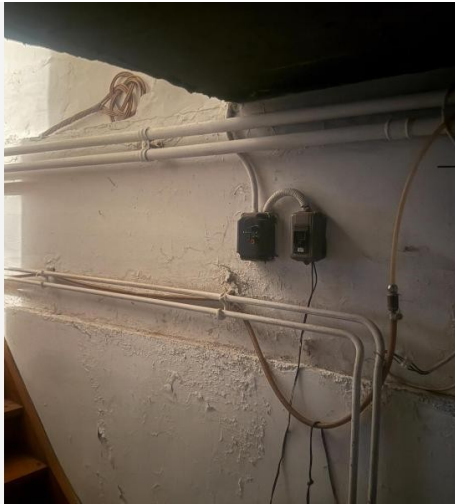
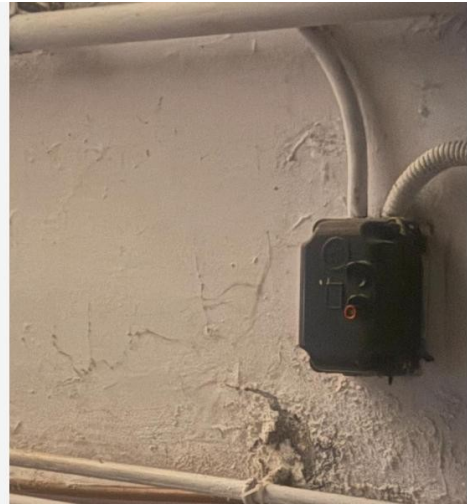
Het asbestmateriaal valt onder de mijlpaal van 2040.

Zorgvuldig beheren

| Eindbeoordeling materiaalrisico | Zeer laag materiaalrisico en/of zeer lage kans op vezelvrijgave |

| Toestand van het materiaal | Onbeschadigd, niet verweerd |

| Beschrijving | Elektrische toepassing / Schakelaar |
| Asbestmateriaal | Plaat, paneel, tablet - Type Bakeliet |

- Zorg voor een veilig beheer. Vermijd het beschadigen van het asbestmateriaal. Controleer de toestand jaarlijks op wijzigingen.
- Voer bijkomende staalname(s) uit.

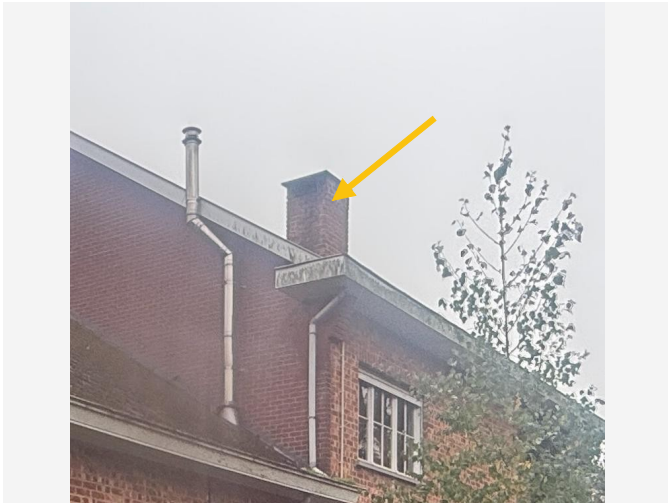
Situeringsfoto

**Reden:** Het te onderzoeken materiaal situeert zich hoger dan 3,50 m te rekenen vanaf een veilige ondergrond

**Uitleg van de asbestdeskundige:** hoogte hoger dan 3,50m.

visueel niet-asbestverdacht.

in de schoorsteen zouden asbestverdachte toepassingen aanwezig kunnen zijn.

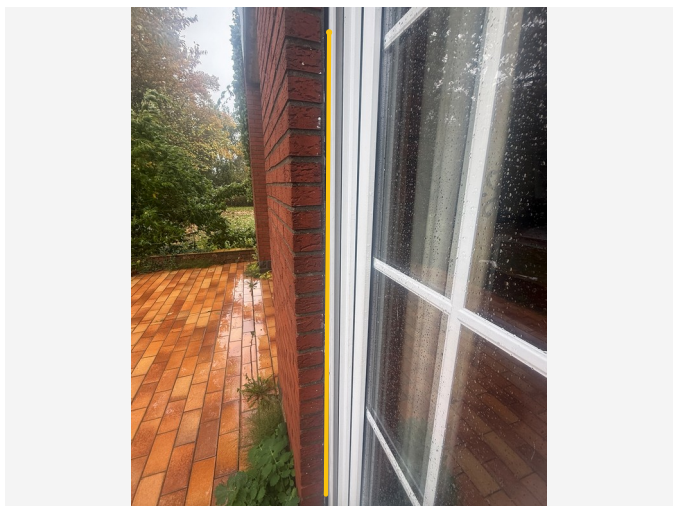
Vrije foto

niet-asbestverdacht.

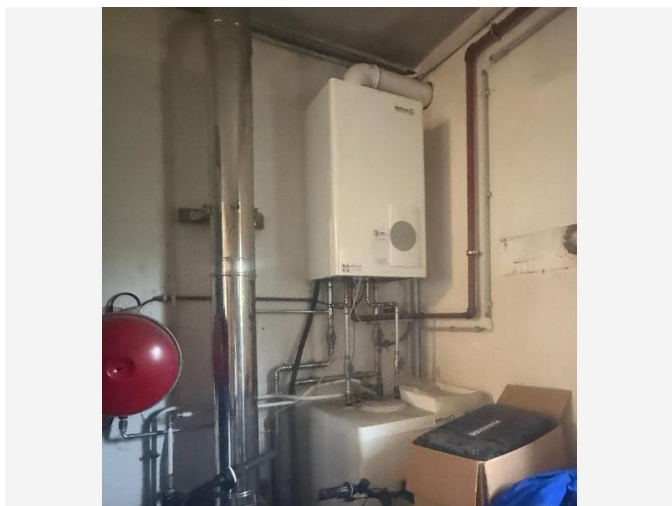
Vrije foto

niet-asbestverdacht.

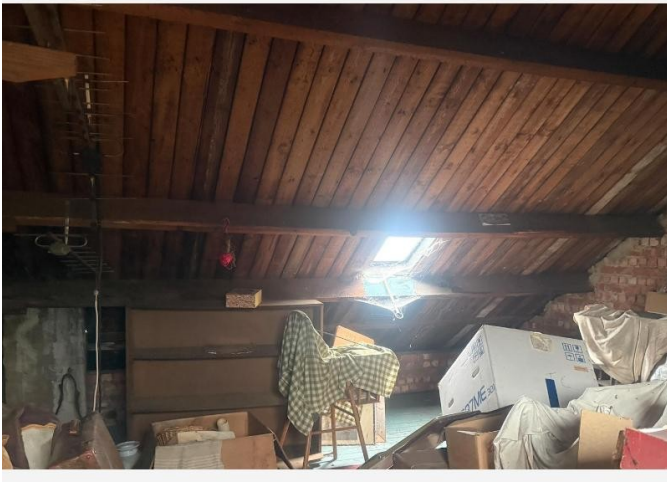
Vrije foto

Tussen de houten latten en dakleien kunnen nog asbestverdachte toepassingen aanwezig zijn.

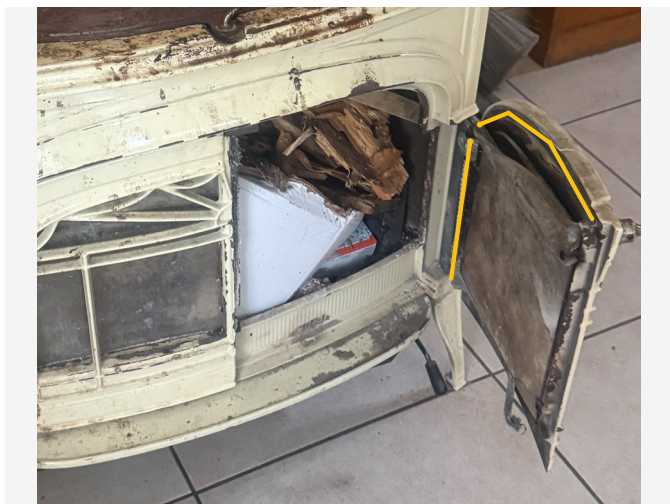
Vrije foto

niet-asbestverdacht.

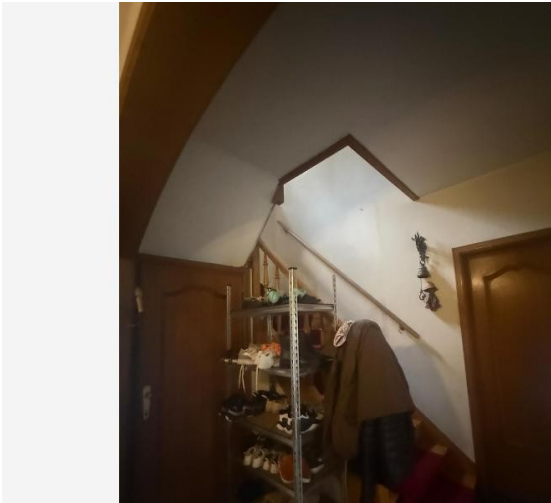
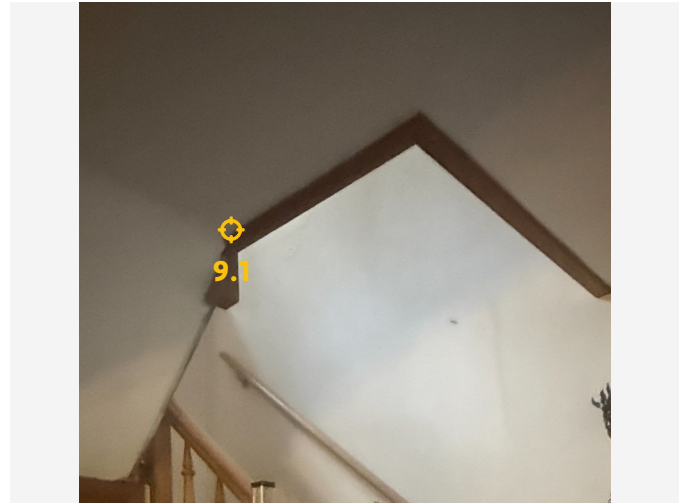
## Fiche 9: pleister plafond

Geen asbest

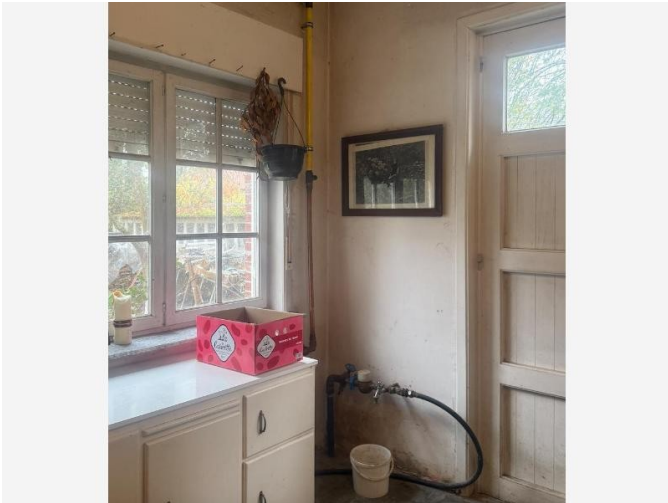
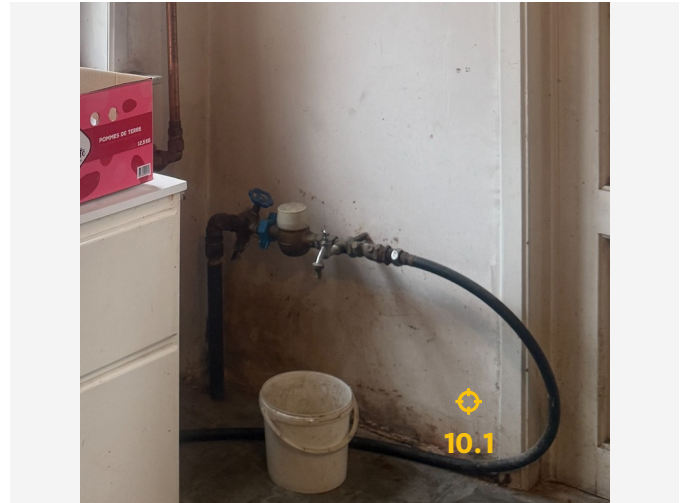
## Fiche 10: pleister muren

Geen asbest

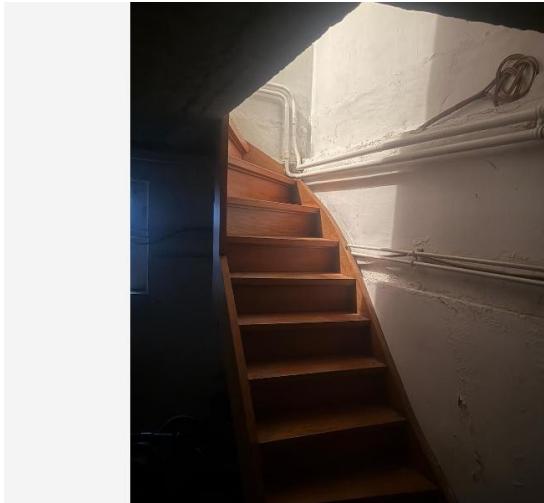
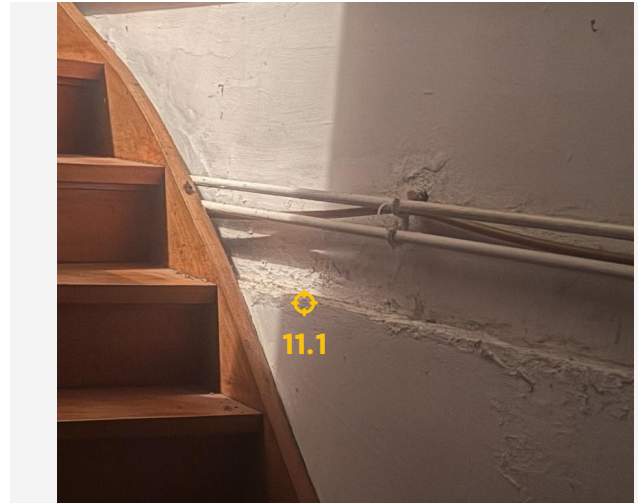
## Fiche 11: Smeerlaag kelder

Geen asbest
