# Asbestinventarisatetest

Bergop 1, 2220 Heist-op-den-Berg

Attestnummer : 20251228-000080.000

# Zone 1: Hoofdgebouw

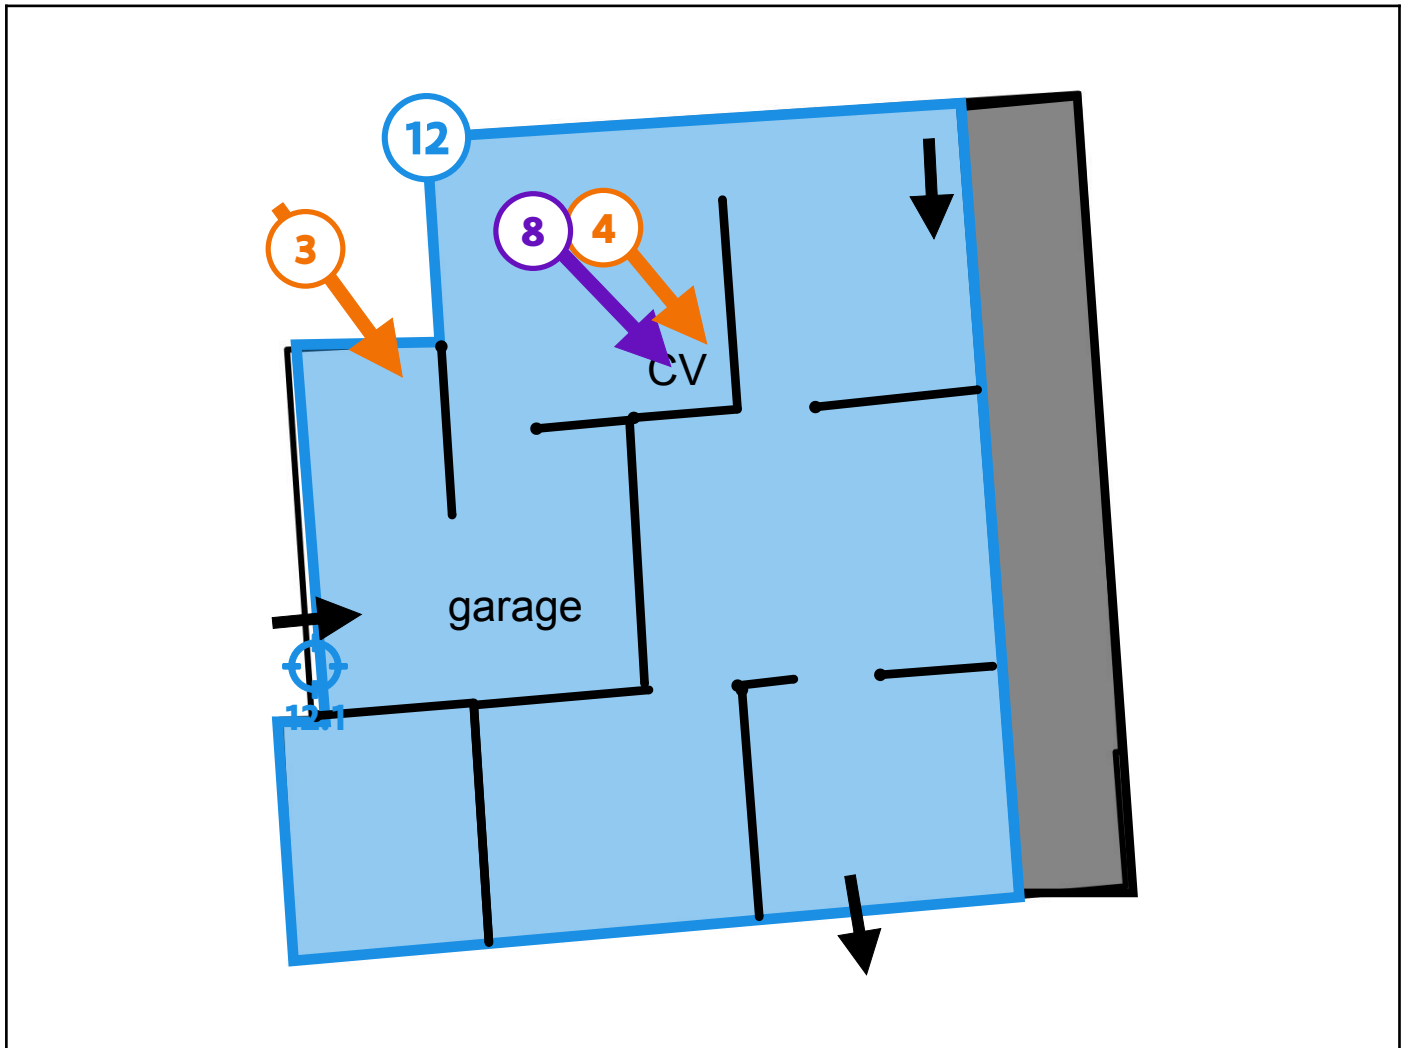
## Plan 1.1: Kelder

Beschrijving	Type	Actie
3. cementbuis kelder	Asbestmateriaal	Verwijderen
4. roetluik	Asbestmateriaal	Verwijderen
8. CV 'Viessmann'	Beperking	-
12. Tegels	Geen asbest	-
12.1 Code: M05	Puntmonster	-

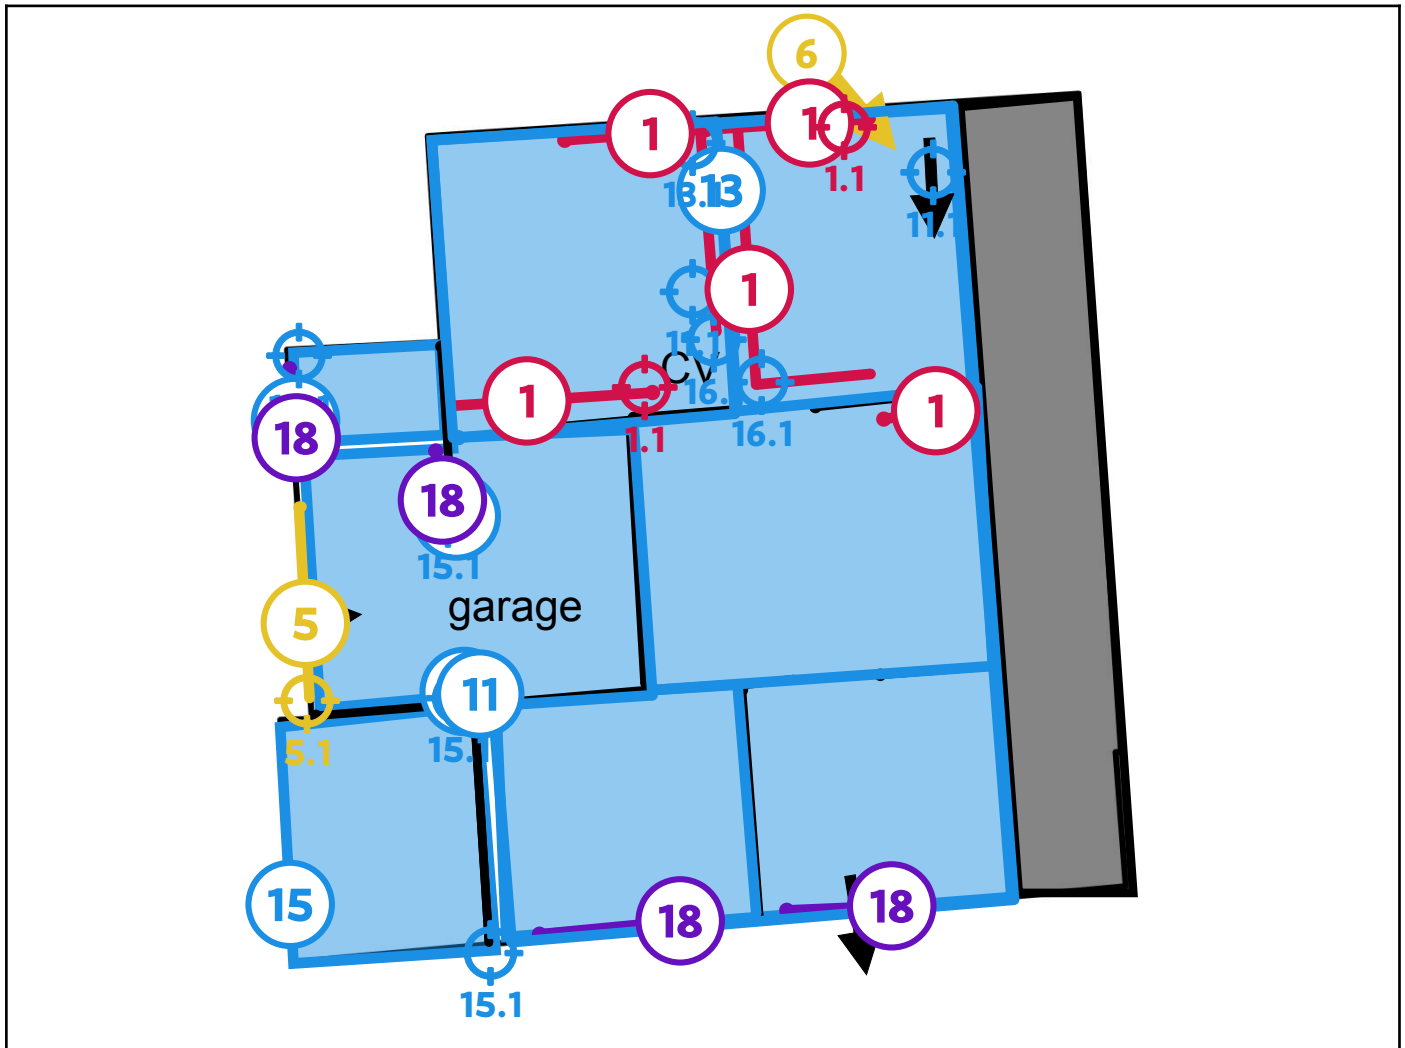
## Plan 1.2: Kelder

Beschrijving	Type	Actie
1. Leidingisolatie rechte stukken	Asbestmateriaal	Dringend verwijderen
1.1 Code: M07	Mengmonster	-
5. mastiek garagepoort	Asbestmateriaal	Zorgvuldig beheren
5.1 Code: M04	Puntmonster	-
6. meterkast	Asbestmateriaal	Zorgvuldig beheren
11. pleister plafond	Geen asbest	-
11.1 Code: M02	Mengmonster	-

13. Pleister muren	Geen asbest	-
13.1 Code: M01	Mengmonster	-
15. Smeerlaag kelder	Geen asbest	-
15.1 Code: M03	Mengmonster	-
16. Leidingisolatie bochten	Geen asbest	-
16.1 Code: M08	Mengmonster	-
18. mastiek	Overige ruimte of materiaal	-

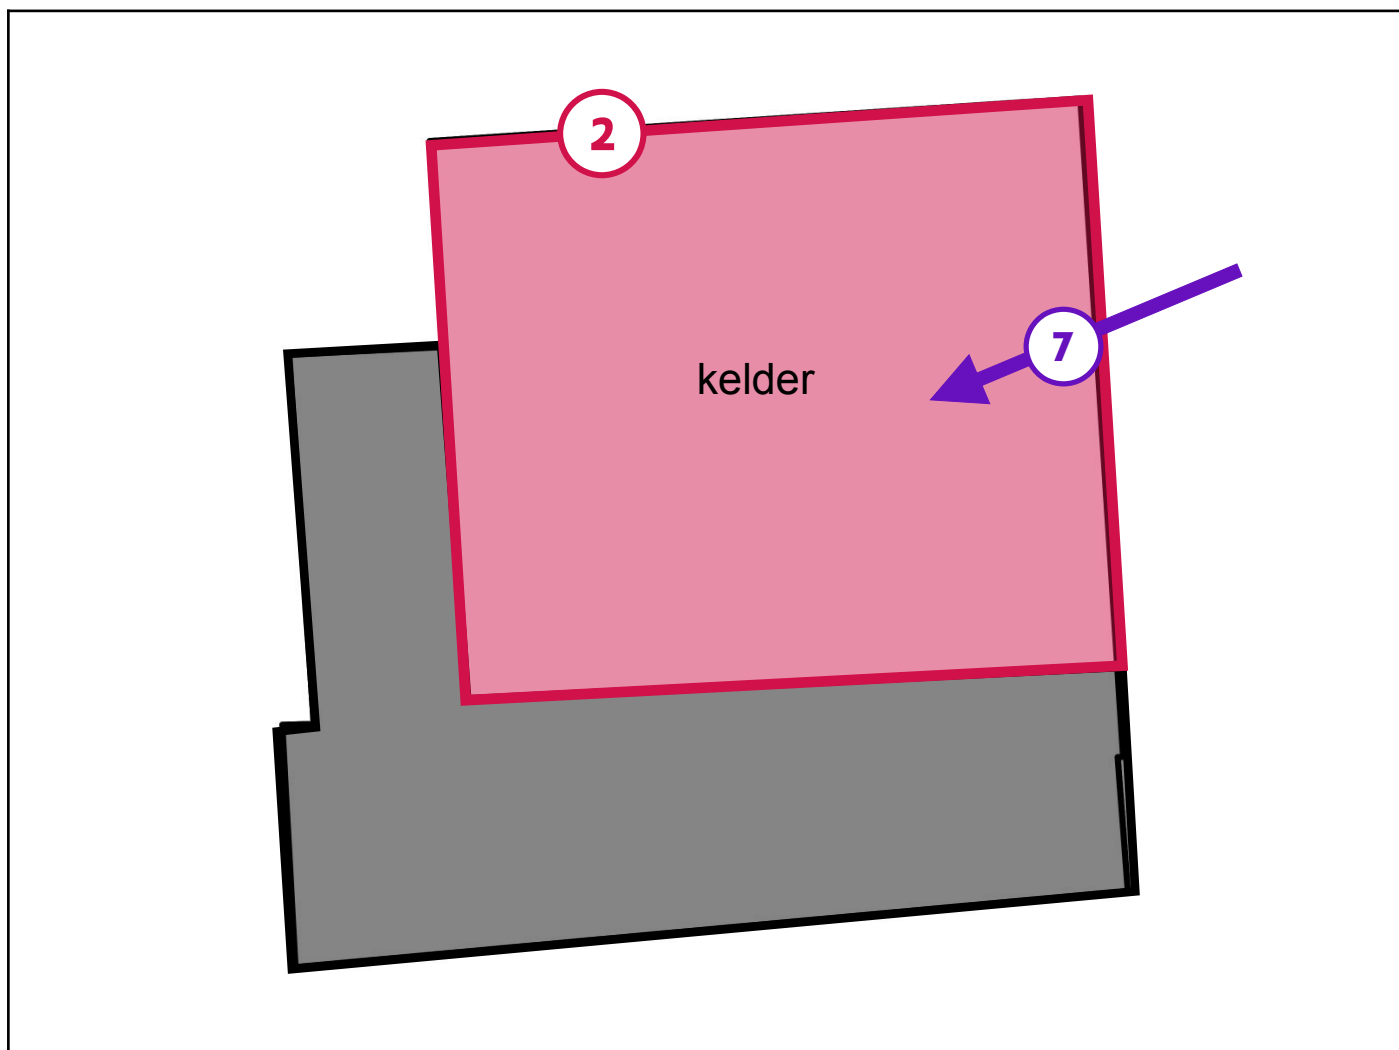
## Plan 1.7: Zolder

Beschrijving	Type	Actie
2. dakleien	Asbestmateriaal	Dringend verwijderen
7. schoorstenen	Beperking	-

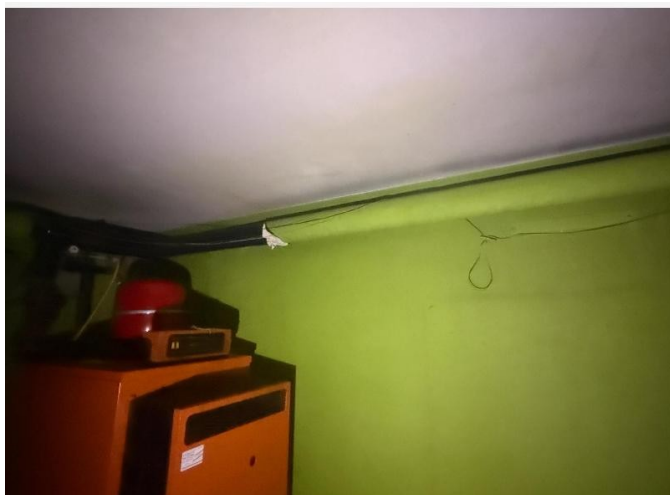
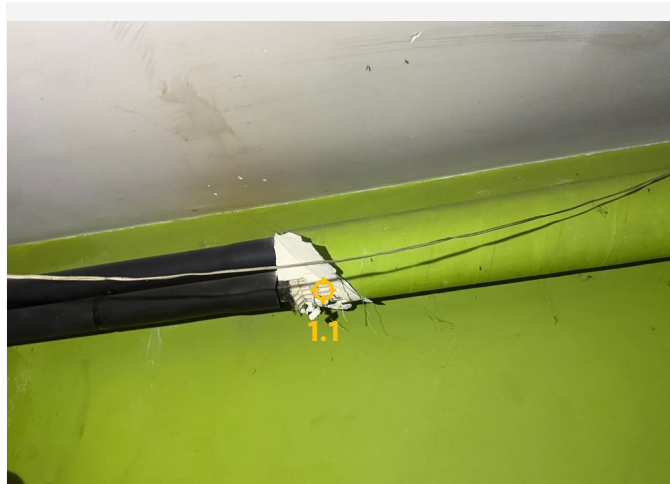
Eindbeoordeling materiaalrisico	Hoog materiaalrisico en/of hoge kans op vezelvrijgave
---------------------------------	---

Gebondenheid	Categorie 2: niet-hechtgebonden met matrix
Asbestsoort (vezeltype)	Amfibool aanwezig, uitgezonderd crocidoliet
Asbestconcentratie	Hoog ( $\geq 50\%$ )
Afschermingsgraad van het gehele materiaal	Geheel of deels (ook) vrij aan de binnenlucht
Toestand van het materiaal	Matig beschadigd, matig verweerd

#	Type	Referentie	Resultaat
1.1	Mengmonster	M07	Amosiet

<b>Beschrijving</b>	Leidingisolatie rechte stukken
<b>Omgeving</b>	Binnen
<b>Primaire drager</b>	HVAC infrastructuur en uitrusting
<b>Asbestmateriaal</b>	In-situ afwerkingslagen - Thermische isolatie
<b>Bindmiddel van asbestmateriaal</b>	Gips - kalk
<b>Gebondenheid op basis van bindmiddel</b>	Niet-hechtgebonden
<b>Hoeveelheid (lengte - omtrek - dikte - aantal)</b>	<ul style="list-style-type: none"><li>• 17,00 m - 50,00 cm - 3,00 cm - 1 stuk</li></ul>
<b>Totaal volume</b>	0,255 m <sup>3</sup>
<b>Eenvoudig bereikbaar</b>	Ja
<b>Bevestigingswijze</b>	<ul style="list-style-type: none"><li>• Verlijmd, ingegoten, versmeerd</li></ul>
<b>Identificatiemethode</b>	Een monstername door de asbestdeskundige met laboanalyse door een asbestlabo.
<b>Destructieve handeling voor identificatie</b>	Nee

**Dringend verwijderen**

- Zorg voor een veilig beheer. Vermijd het beschadigen van het asbestmateriaal. Controleer de toestand jaarlijks op wijzigingen.
- Verwijder dit asbestmateriaal zo snel mogelijk. Volg de toestand goed op.

- Hermetische zone (erkend asbestverwijderaar)  
losgebonden asbest kan enkel verwijderd worden door een erkend asbestverwijderaar in hermetische zone.

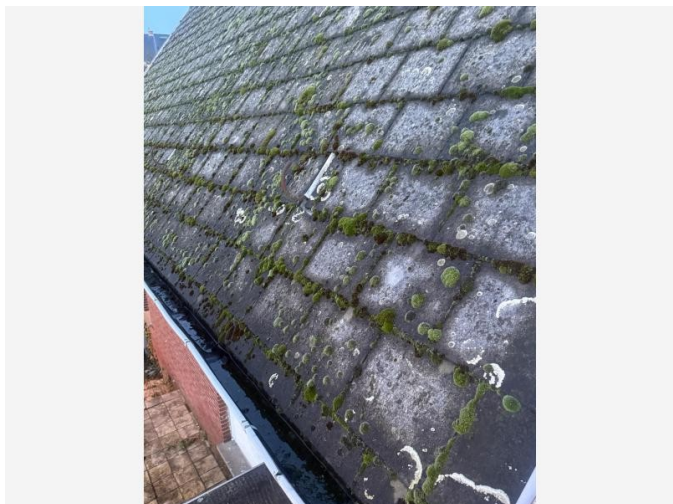
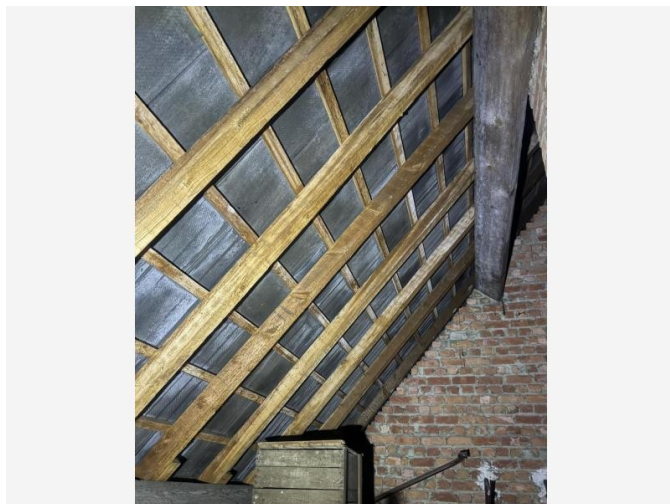
Eindbeoordeling materiaalrisico	Hoog materiaalrisico en/of hoge kans op vezelvrijgave
---------------------------------	---

Gebondenheid	Categorie 1: hechtgebonden in oorsprong
Asbestsoort (vezeltype)	Crocidoliet aanwezig
Asbestconcentratie	Laag (< 50%)
Afschermingsgraad van het gehele materiaal	Geheel of deels (ook) vrij aan de binnenlucht
Toestand van het materiaal	Matig beschadigd, matig verweerd

<b>Beschrijving</b>	dakleien
<b>Omgeving</b>	Grenst aan binnen- en buitenlucht
<b>Primaire drager</b>	Schuin dak
<b>Asbestmateriaal</b>	Dak- en gevelbekleding - Lei, shingle
<b>Bindmiddel van asbestmateriaal</b>	Cement
<b>Gebondenheid op basis van bindmiddel</b>	Hecht
<b>Hoeveelheid (oppervlakte - aantal)</b>	<ul style="list-style-type: none"><li>• 110,00 m<sup>2</sup> - 1 stuk</li></ul>
<b>Totale oppervlakte</b>	110,00 m <sup>2</sup>
<b>Eenvoudig bereikbaar</b>	Ja
<b>Bevestigingswijze</b>	<ul style="list-style-type: none"><li>• Genageld, geniet</li></ul>
<b>Identificatiemethode</b>	De asbestdeskundige beoordeelt het materiaal als asbesthoudend, en dit zonder monsternamen.
<b>Destructieve handeling voor identificatie</b>	Nee

**Dringend verwijderen**

- Zorg voor een veilig beheer. Vermijd het beschadigen van het asbestmateriaal. Controleer de toestand jaarlijks op wijzigingen.
- Verwijder dit asbestmateriaal zo snel mogelijk. Volg de toestand goed op.
- Voer bijkomende staalname(s) uit.

- Eenvoudige handelingen: mag via doe-het-zelf of door werknemer(s) met opleidingsattest eenvoudige handelingen  
Hechtgebonden asbest die op een veilige manier verwijderd mag worden volgens richtlijnen éénvoudige handelingen.

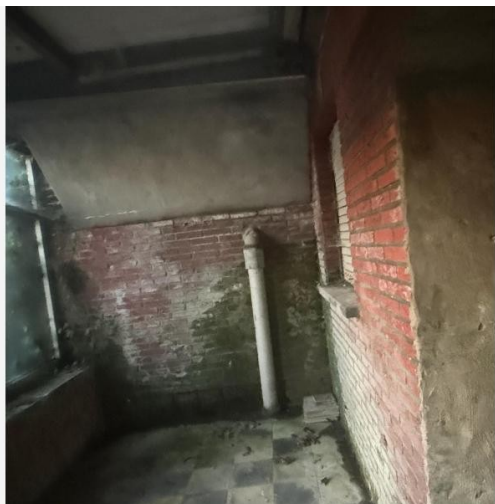
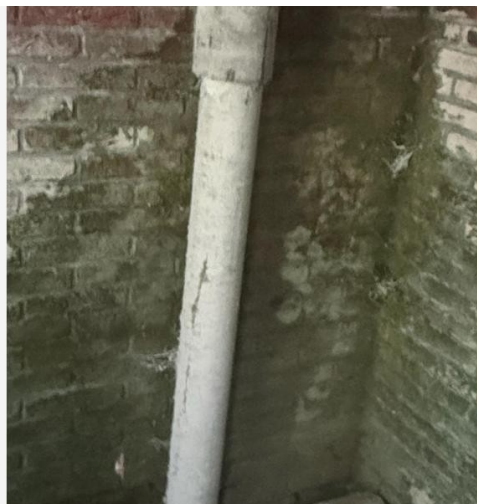
Eindbeoordeling materiaalrisico	Verhoogd materiaalrisico en/of verhoogde kans op vezelvrijgave
---------------------------------	--

Gebondenheid	Categorie 1: hechtgebonden in oorsprong
Asbestsoort (vezeltype)	Crocidoliet aanwezig
Asbestconcentratie	Laag (< 50%)
Afschermingsgraad van het gehele materiaal	Geheel of deels (ook) vrij aan de binnenlucht
Toestand van het materiaal	Licht beschadigd, licht verweerd. Intact calciumsilicaatmateriaal of categorie III 'gebondenheid'

<b>Beschrijving</b>	cementbuis kelder
<b>Omgeving</b>	Binnen
<b>Primaire drager</b>	HVAC infrastructuur en uitrusting
<b>Asbestmateriaal</b>	Buis, koker, leiding, pijp, doorvoer
<b>Bindmiddel van asbestmateriaal</b>	Cement
<b>Gebondenheid op basis van bindmiddel</b>	Hecht
<b>Hoeveelheid (lengte - omtrek - dikte - aantal)</b>	<ul style="list-style-type: none"><li>• 1,50 m - 50,00 cm - 2,00 cm - 1 stuk</li></ul>
<b>Totaal volume</b>	0,015 m <sup>3</sup>
<b>Eenvoudig bereikbaar</b>	Ja
<b>Bevestigingswijze</b>	<ul style="list-style-type: none"><li>• Geklemd</li></ul>
<b>Identificatiemethode</b>	<p>De asbestdeskundige beoordeelt het materiaal als asbestverdacht en dus asbesthoudend, en dit zonder monstername.</p> <p>Motivatie: De monstername brengt andere schade aan dan schade die inherent is aan de monstername.</p>
<b>Destructieve handeling voor identificatie</b>	Nee

Verwijderen

- Zorg voor een veilig beheer. Vermijd het beschadigen van het asbestmateriaal. Controleer de toestand jaarlijks op wijzigingen.
- Voer bijkomende staalname(s) uit.

- Eenvoudige handelingen: mag via doe-het-zelf of door werknemer(s) met opleidingsattest eenvoudige handelingen  
Hechtgebonden asbest die op een veilige manier verwijderd mag worden volgens richtlijnen éénvoudige handelingen.

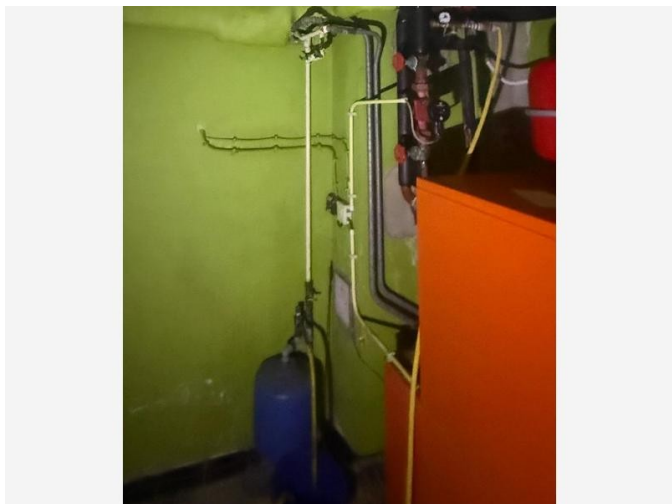
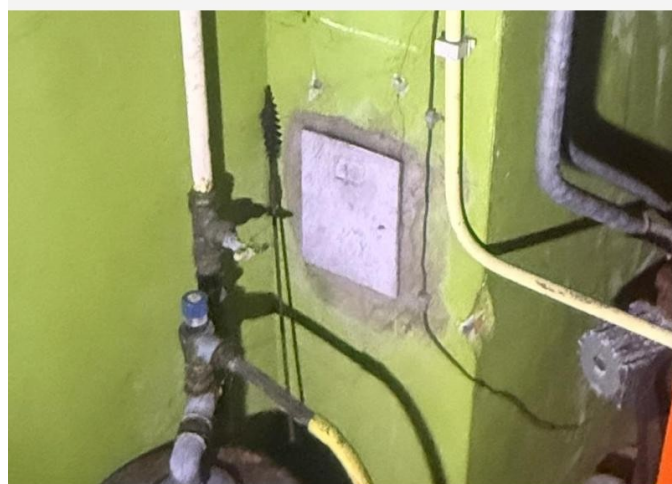
Eindbeoordeling materiaalrisico	Verhoogd materiaalrisico en/of verhoogde kans op vezelvrijgave
---------------------------------	--

Gebondenheid	Categorie 1: hechtgebonden in oorsprong
Asbestsoort (vezeltype)	Crocidoliet aanwezig
Asbestconcentratie	Laag (< 50%)
Afschermingsgraad van het gehele materiaal	Geheel of deels (ook) vrij aan de binnenlucht
Toestand van het materiaal	Licht beschadigd, licht verweerd. Intact calciumsilicaatmateriaal of categorie III 'gebondenheid'

Beschrijving	roetluik
Omgeving	Binnen
Primaire drager	HVAC infrastructuur en uitrusting
Asbestmateriaal	Brandwerende afsluiting (prefab geheel) - Luik
Bindmiddel van asbestmateriaal	Cement
Gebondenheid op basis van bindmiddel	Hecht
Hoeveelheid (gewicht - aantal)	<ul style="list-style-type: none"><li>• 3,00 kg - 1 stuk</li></ul>
Totaal gewicht	3,00 kg
Eenvoudig bereikbaar	Ja
Bevestigingswijze	<ul style="list-style-type: none"><li>• Geklemd</li></ul>
Identificatiemethode	De asbestdeskundige beoordeelt het materiaal als asbesthoudend, en dit zonder monsternamen.
Destructieve handeling voor identificatie	Nee

**Verwijderen**

- Zorg voor een veilig beheer. Vermijd het beschadigen van het asbestmateriaal. Controleer de toestand jaarlijks op wijzigingen.
- Verwijder dit asbestmateriaal zo snel mogelijk. Volg de toestand goed op.
- Voer bijkomende staalname(s) uit.

- Eenvoudige handelingen: mag via doe-het-zelf of door werknemer(s) met opleidingsattest eenvoudige handelingen  
Hechtgebonden asbest die op een veilige manier verwijderd mag worden volgens richtlijnen éénvoudige handelingen.

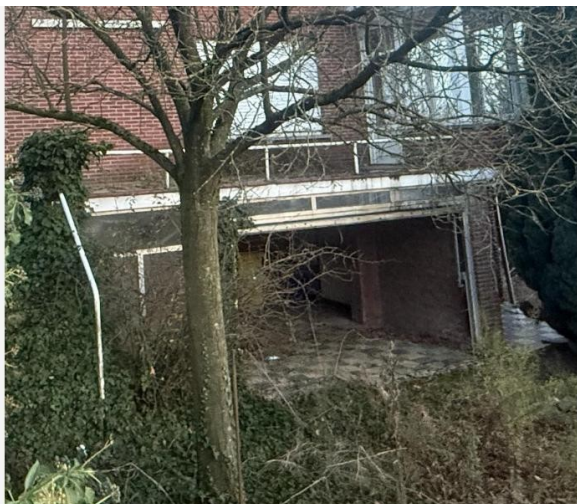
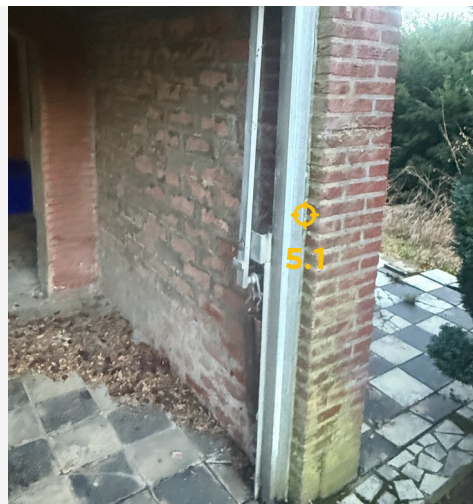
Eindbeoordeling materiaalrisico	Laag materiaalrisico en/of verlaagde kans op vezelvrijgave
---------------------------------	--

Gebondenheid	Categorie 1: hechtgebonden in oorsprong
Asbestsoort (vezeltype)	Alleen chrysotiel
Asbestconcentratie	Laag (< 50%)
Afschermingsgraad van het gehele materiaal	Geheel of deels vrij aan de buitenlucht
Toestand van het materiaal	Licht beschadigd, licht verweerd. Intact calciumsilicaatmateriaal of categorie III 'gebondenheid'

#	Type	Referentie	Resultaat
5.1	Puntmonster	M04	Chrysotiel

<b>Beschrijving</b>	mastiek garagepoort
<b>Omgeving</b>	Buiten
<b>Primaire drager</b>	Wandopening verticaal (raam, deur, ...)
<b>Asbestmateriaal</b>	In-situ afwerkingslagen - Pasta, stopverf, voegsel, stopsel, vulsel, mastiek, kitten, ...
<b>Bindmiddel van asbestmateriaal</b>	Kitten, mastiek, pasta
<b>Gebondenheid op basis van bindmiddel</b>	Hecht
<b>Hoeveelheid (gewicht - aantal)</b>	<ul style="list-style-type: none"><li>• 2,00 kg - 1 stuk</li></ul>
<b>Totaal gewicht</b>	2,00 kg
<b>Eenvoudig bereikbaar</b>	Ja
<b>Bevestigingswijze</b>	<ul style="list-style-type: none"><li>• Verlijmd, ingegoten, versmeerd</li></ul>
<b>Identificatiemethode</b>	Een monstername door de asbestdeskundige met laboanalyse door een asbestlabo.
<b>Destructieve handeling voor identificatie</b>	Nee

Zorgvuldig beheren

- Zorg voor een veilig beheer. Vermijd het beschadigen van het asbestmateriaal. Controleer de toestand jaarlijks op wijzigingen.

- Eenvoudige handelingen: mag via doe-het-zelf of door werknemer(s) met opleidingsattest eenvoudige handelingen  
Laat deze niet zelf verwijderen, aangezien dit asbestvezels kan vrijgeven. Neem contact op met een erkend asbestsaneringsbedrijf om een professionele beoordeling en veilige verwijdering door gespecialiseerde medewerkers te laten uitvoeren. Het verwijderde materiaal moet veilig worden verpakt en afgevoerd naar een erkende stortplaats.

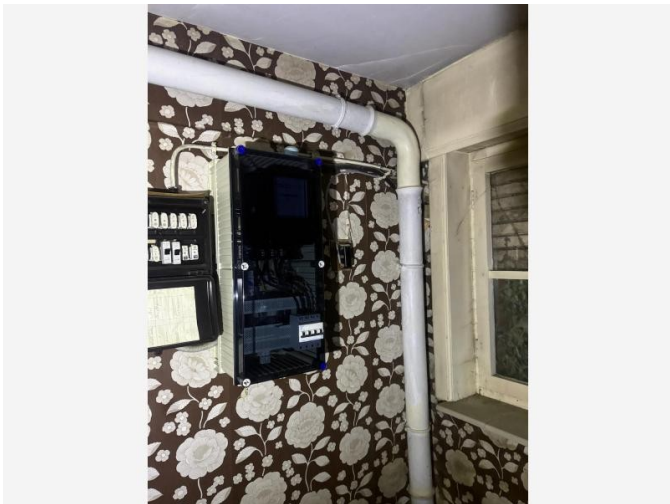
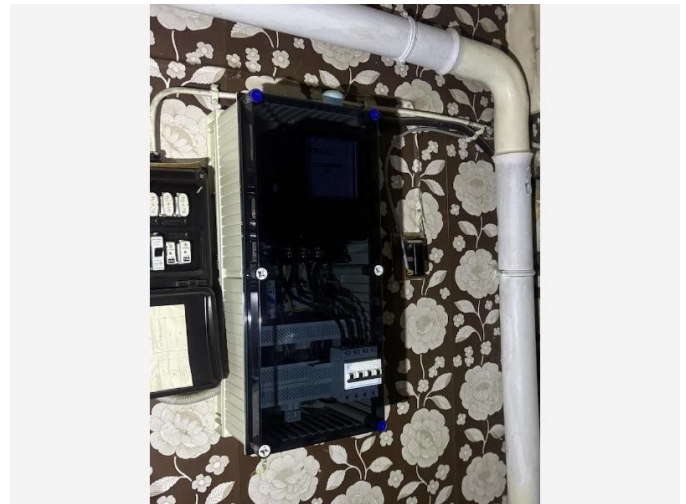
Eindbeoordeling materiaalrisico	Zeer laag materiaalrisico en/of zeer lage kans op vezelvrijgave
---------------------------------	---

Gebondenheid	Categorie 1: hechtgebonden in oorsprong
Asbestsoort (vezeltype)	Crocidoliet aanwezig
Asbestconcentratie	Laag (< 50%)
Afschermingsgraad van het gehele materiaal	Stootvaste afscherming of omkasting
Toestand van het materiaal	Onbeschadigd, niet verweerd

Beschrijving	meterkast
Omgeving	Binnen
Primaire drager	Communicatie en elektrische infrastructuur en uitrusting
Asbestmateriaal	Plaat, paneel, tablet - Type Bakeliet
Bindmiddel van asbestmateriaal	Kunststof of -hars
Gebondenheid op basis van bindmiddel	Hecht
Hoeveelheid (oppervlakte - dikte - aantal)	• 0,10 m <sup>2</sup> - 2,00 cm - 1 stuk
Totaal volume	0,002 m <sup>3</sup>
Eenvoudig bereikbaar	Ja
Bevestigingswijze	• Geschroefd
Identificatiemethode	De asbestdeskundige beoordeelt het materiaal als asbestverdacht en dus asbesthoudend, en dit zonder monstername.  Motivatie: De monstername brengt andere schade aan dan schade die inherent is aan de monstername.
Destructieve handeling voor identificatie	Nee

Zorgvuldig beheren

- Zorg voor een veilig beheer. Vermijd het beschadigen van het asbestmateriaal. Controleer de toestand jaarlijks op wijzigingen.
- Voer bijkomende staalname(s) uit.

- Eenvoudige handelingen: mag via doe-het-zelf of door werknemer(s) met opleidingsattest eenvoudige handelingen  
De meterkast is waarschijnlijk eigendom van uw energieleverancier. In dat geval mag u deze niet zelf verwijderen. Neem bij vragen contact op met uw energieleverancier.

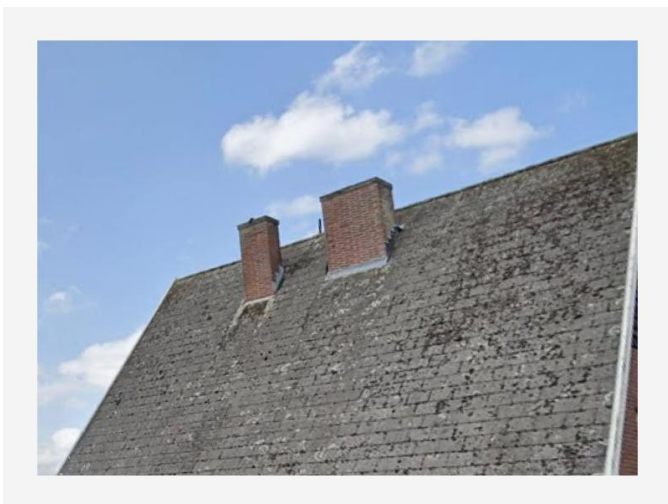
**Reden:** Het te onderzoeken materiaal situeert zich hoger dan 3,50 m te rekenen vanaf een veilige ondergrond

**Uitleg van de asbestdeskundige:** hoogte hoger dan 3,50m.

visueel niet-asbestverdacht.

er zouden alsnog asbestverdachte toepassingen aanwezig kunnen zijn in de schoorstenen zelf.

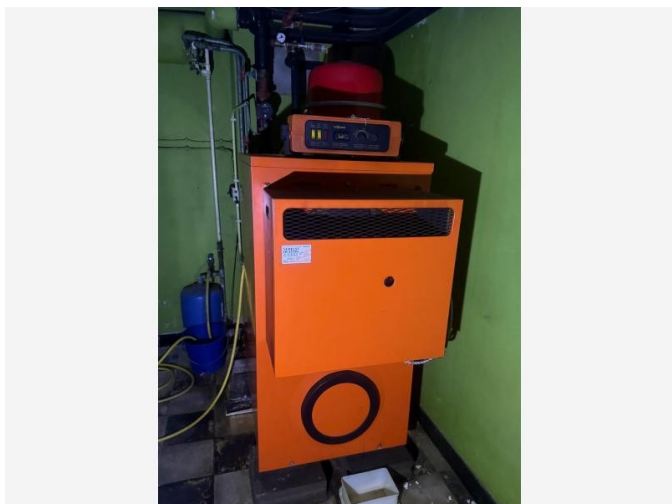
**Reden:** Slotvaste toegangspoort, -deur of -luik

**Uitleg van de asbestdeskundige:** Dichtgeschroefd.

Bevat mogelijks asbestverdachte toepassingen.

bouwjaar : 1980

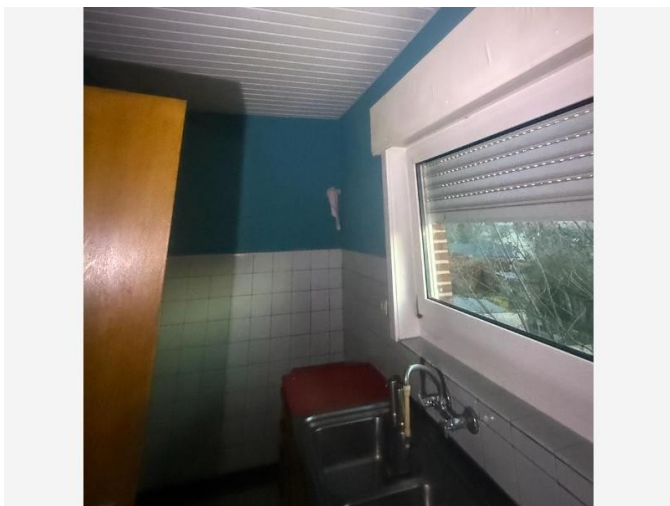
Achter de tegels zou mogelijks asbesthoudende tegellijm aanwezig kunnen zijn.

<b>Basis voor advies</b>	Beoordeling op basis van expertise met een vaststelling door de asbestdeskundige.
<b>Primaire drager</b>	Binnenwand
<b>(Asbest)materiaal</b>	In-situ afwerkingslagen - Lijm laag
<b>Bindmiddel</b>	Lijm
<b>Gebondenheid bindmiddel</b>	Hecht
