# Asbestinventarisatetest

Mechelbaan 770, 2580 Putte

Attestnummer : 20251205-000370.000

Uitgegeven op : 05.12.2025

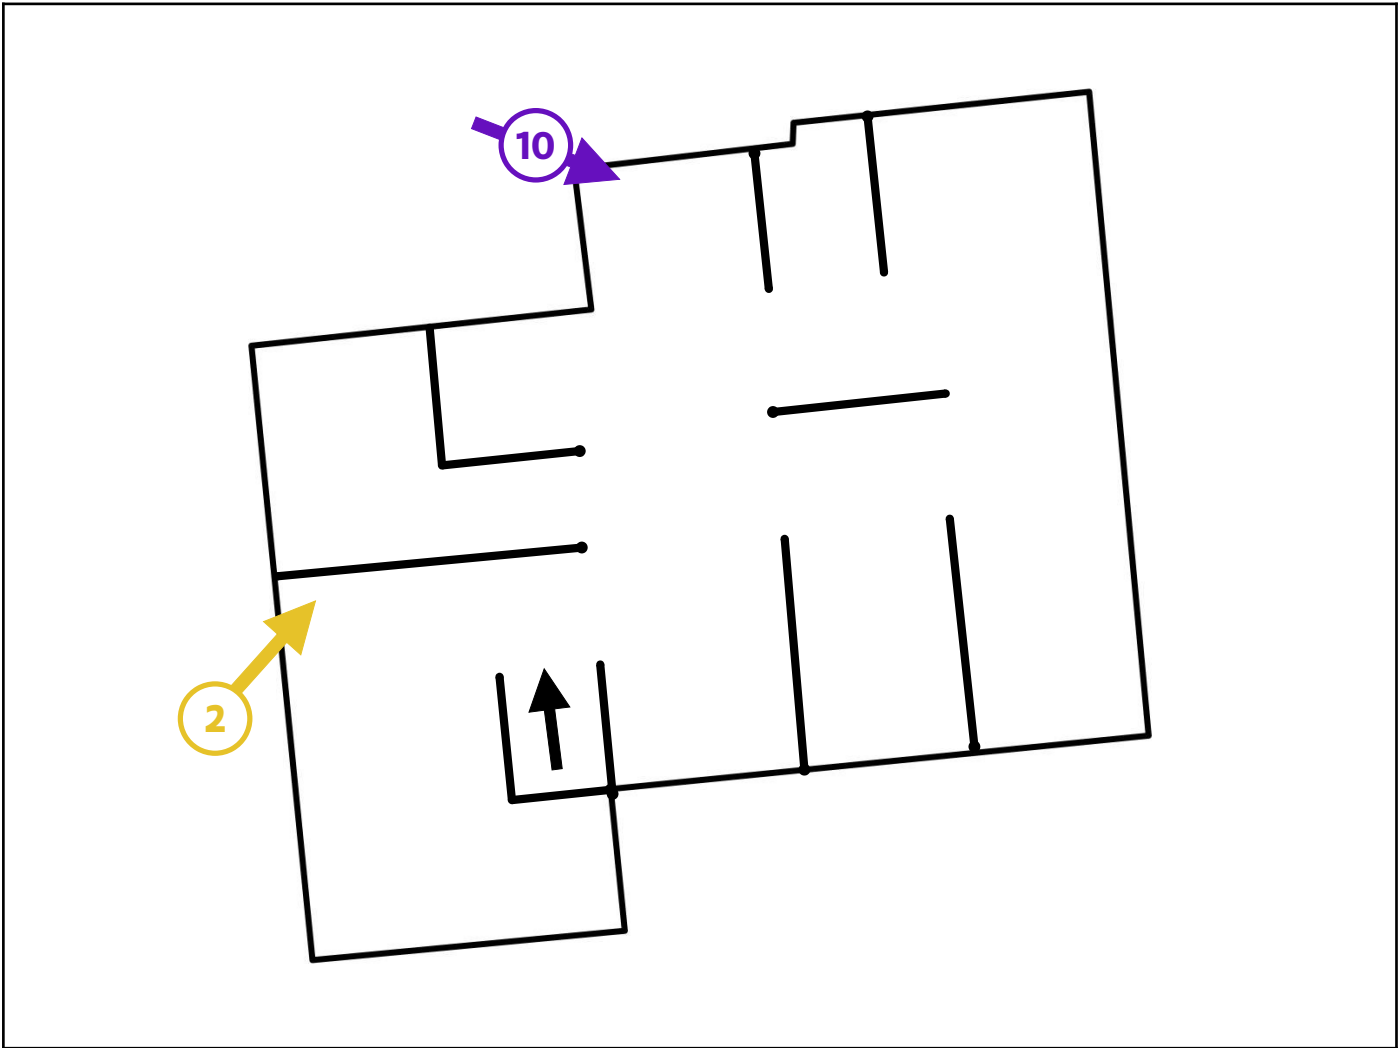
# Plan 1.1: Kelder

| Beschrijving | Type | Actie |
|---|---|---|
| 2. meterkast | Asbestmateriaal | Zorgvuldig beheren |

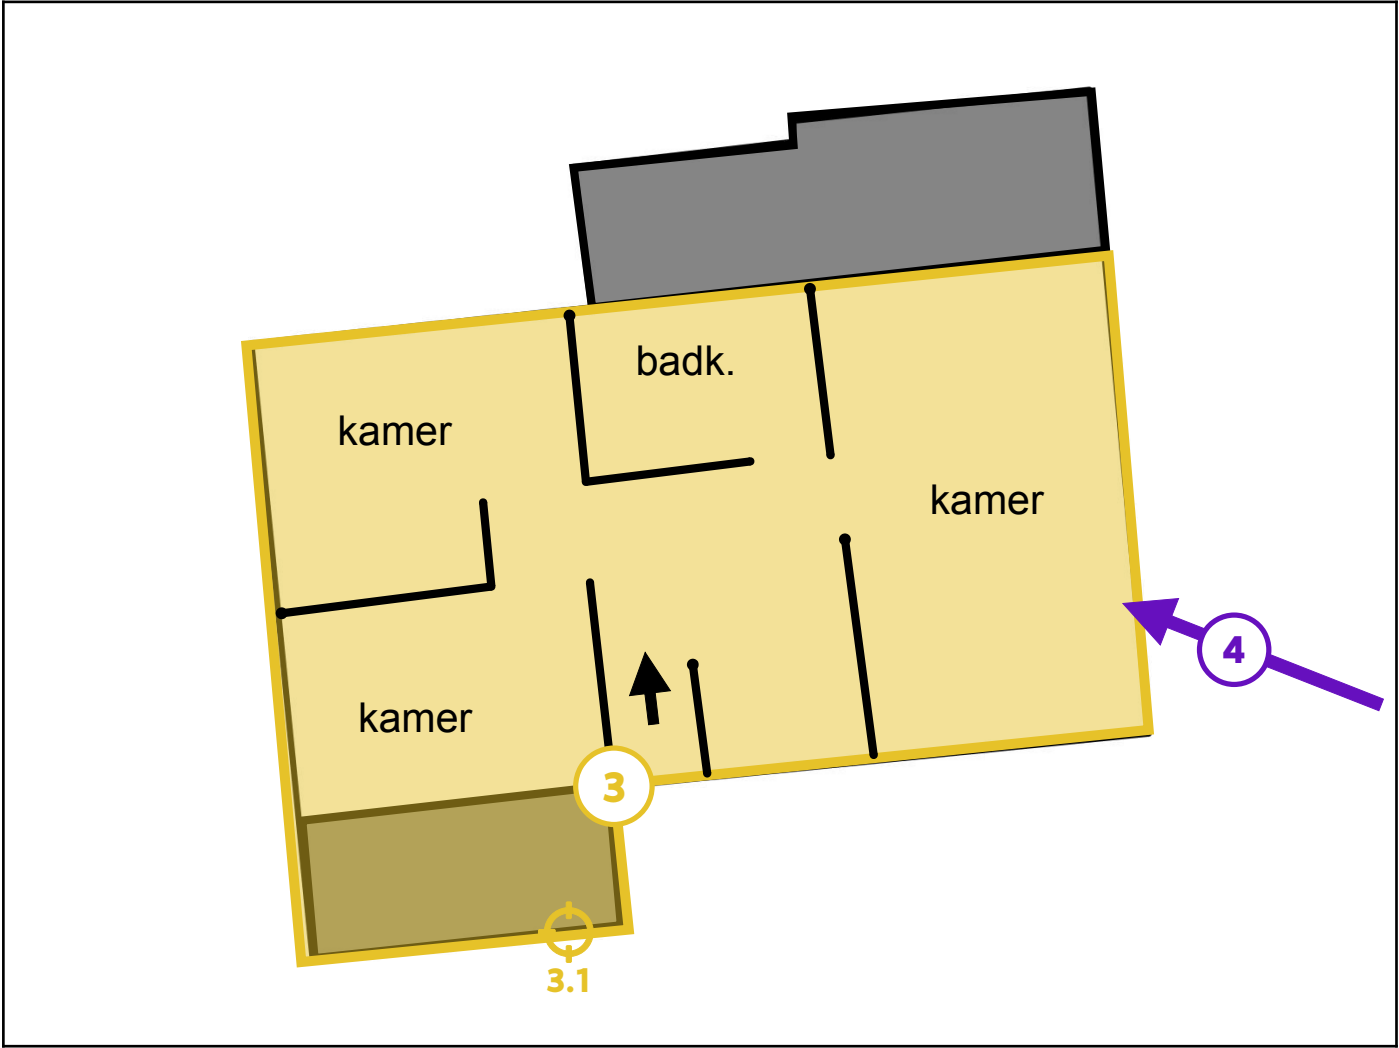
# Plan 1.5: 1ste verdieping

| Beschrijving | Type | Actie |
|---|---|---|
| 3. Onderdakplaten | Asbestmateriaal | Zorgvuldig beheren |
| 4. schoorsteen | Beperking | - |

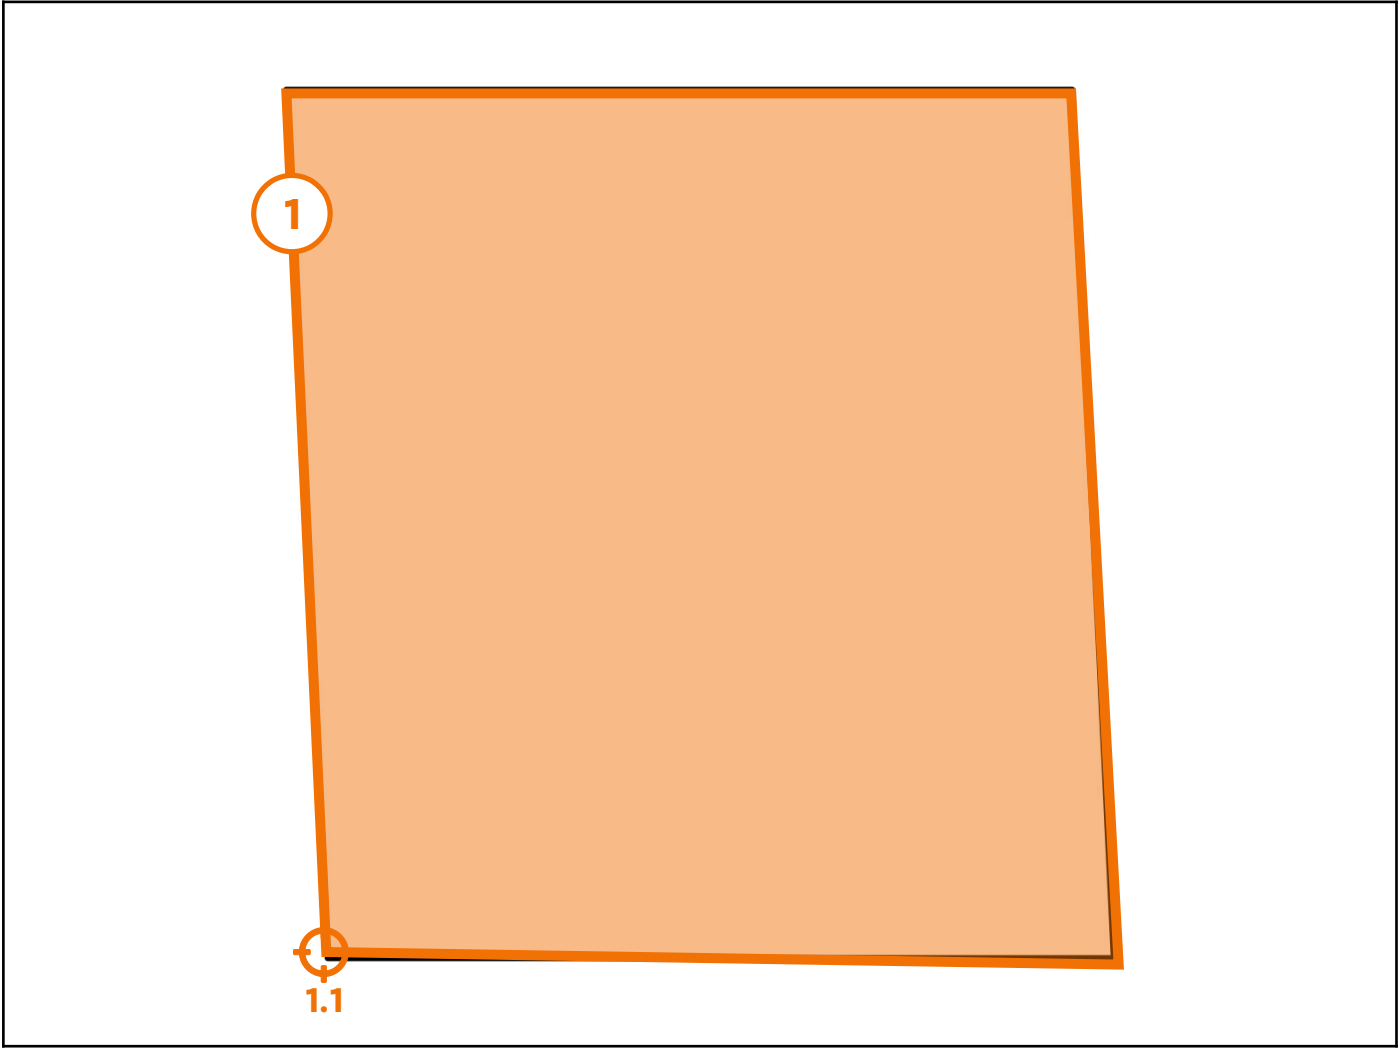
# Plan 4.1: Overdekt hok plan

| Beschrijving | Type | Actie |
|---|---|---|
| 1. Golfplaten overdekt hok | Asbestmateriaal | <a href="#">Verwijderen</a> |

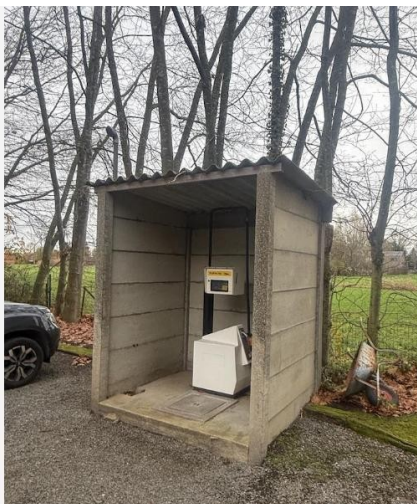
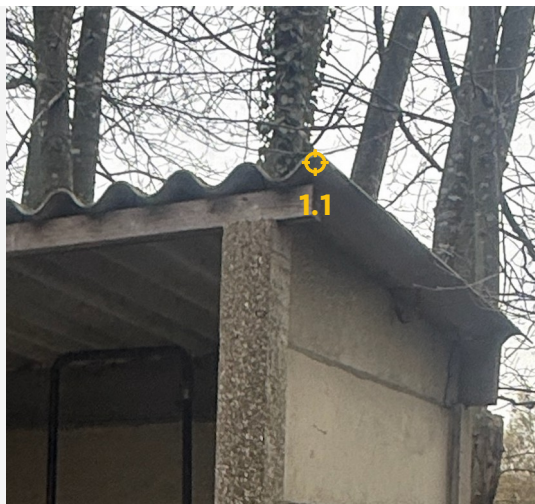
| Fiche 1: Golfplaten overdekt hok..... | 18 |

Het asbestmateriaal valt onder de mijlpaal van 2034.

| Eindbeoordeling materiaalisico | Laag materiaalisico en/of verlaagde kans op vezelvrijgave |

| Gebondenheid | Categorie 1: hechtgebonden in oorsprong |
| Asbestsoort (vezeltype) | Alleen chrysotiel |
| Asbestconcentratie | Laag (< 50%) |
| Afschermingsgraad van het gehele materiaal | Geheel of deels vrij aan de buitenlucht |
| Toestand van het materiaal | Licht beschadigd, licht verweerd. Intact calciumsilicaatmateriaal of categorie III 'gebondenheid' |

| # | Type | Referentie | Resultaat |
|---|---|---|---|
| 1.1 | Puntmonster | M04 | Chrysotiel |

| Beschrijving | Golfplaten overdekt hok |

- Zorg voor een veilig beheer. Vermijd het beschadigen van het asbestmateriaal. Controleer de toestand jaarlijks op wijzigingen.
- Verwijder dit asbestmateriaal zo snel mogelijk. Volg de toestand goed op.

- Eenvoudige handelingen: mag via doe-het-zelf of door werknemer(s) met opleidingsattest eenvoudige handelingen  
Hechtgebonden asbest die op een veilige manier verwijderd mag worden volgens richtlijnen éénvoudige handelingen.

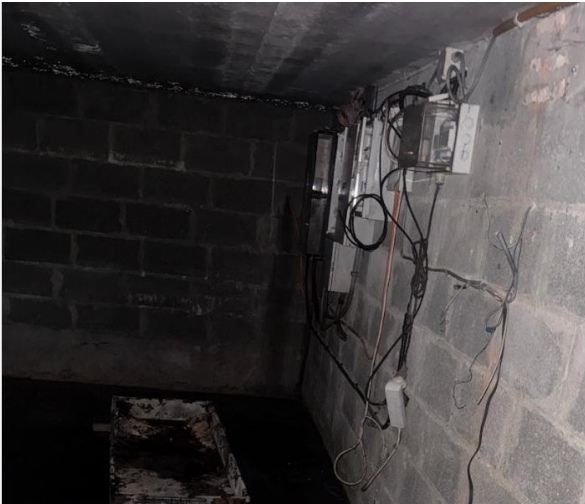
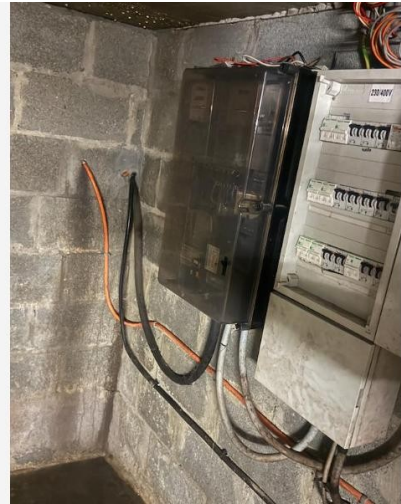
| Fiche 2: meterkast..... | 21 |

Het asbestmateriaal valt onder de mijlpaal van 2040.

| Eindbeoordeling materiaalrisico | Zeer laag materiaalrisico en/of zeer lage kans op vezelvrijgave |

| Asbestsoort (vezeltype) | Crocidoliet aanwezig |
| Afschermingsgraad van het gehele materiaal | Stootvaste afscherming of omkasting |
| Toestand van het materiaal | Onbeschadigd, niet verweerd |

| Beschrijving | meterkast |
| Identificatiemethode | <p>De asbestdeskundige beoordeelt het materiaal als asbestverdacht en dus asbesthoudend, en dit zonder monstername.</p> <p>Motivatie: De monstername brengt andere schade aan dan schade die inherent is aan de monstername.</p> |

- Zorg voor een veilig beheer. Vermijd het beschadigen van het asbestmateriaal. Controleer de toestand jaarlijks op wijzigingen.
- Voer bijkomende staalname(s) uit.

- Eenvoudige handelingen: mag via doe-het-zelf of door werknemer(s) met opleidingsattest eenvoudige handelingen  
De meterkast is waarschijnlijk eigendom van uw energieleverancier. In dat geval mag u deze niet zelf verwijderen. Neem bij vragen contact op met uw energieleverancier.

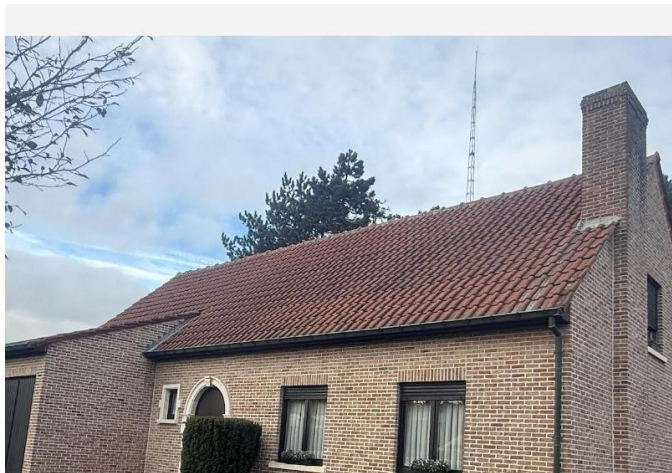
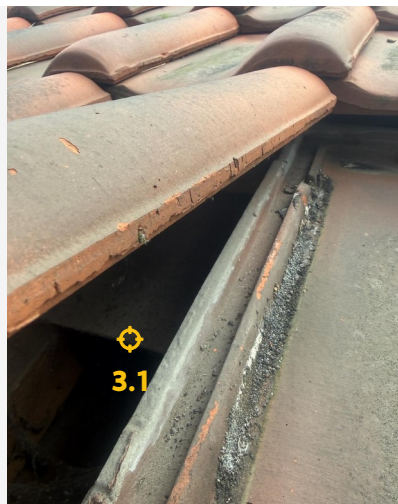
| Fiche 3: Onderdakplaten..... | 24 |

Het asbestmateriaal valt onder de mijlpaal van 2040.

| Eindbeoordeling materiaalarisico | Laag materiaalarisico en/of verlaagde kans op vezelvrijgave |

| Asbestsoort (vezeltype) | Alleen chrysotiel |
| Afschermingsgraad van het gehele materiaal | Geheel of deels vrij aan de buitenlucht |
| Toestand van het materiaal | Licht beschadigd, licht verweerd. Intact calciumsilicaatmateriaal of categorie III 'gebondenheid' |

| # | Type | Referentie | Resultaat |
|---|---|---|---|
| 3.1 | Puntmonster | M03 | Chrysotiel |

| Beschrijving | Onderdakplaten |

- Zorg voor een veilig beheer. Vermijd het beschadigen van het asbestmateriaal. Controleer de toestand jaarlijks op wijzigingen.

- Eenvoudige handelingen: mag via doe-het-zelf of door werknemer(s) met opleidingsattest eenvoudige handelingen  
Hechtgebonden asbest die op een veilige manier verwijderd mag worden volgens richtlijnen eenvoudige handelingen.

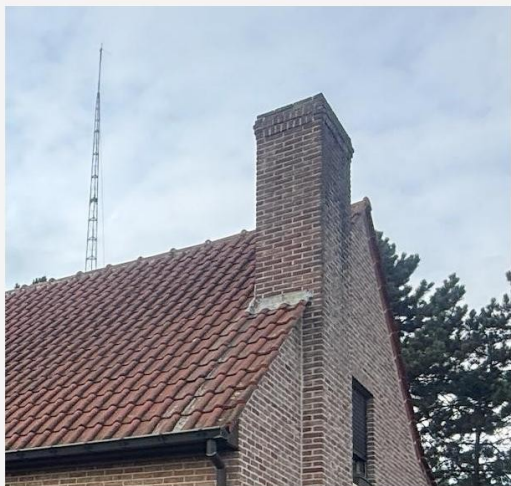
| Fiche 4: schoorsteen..... | 28 |

**Reden:** Het te onderzoeken materiaal situeert zich hoger dan 3,50 m te rekenen vanaf een veilige ondergrond

**Uitleg van de asbestdeskundige:** hoogte hoger dan 3,50m.

visueel niet-asbestverdacht.

er zouden alsnog asbestverdachte toepassingen aanwezig kunnen zijn in de schoorsteen zelf.

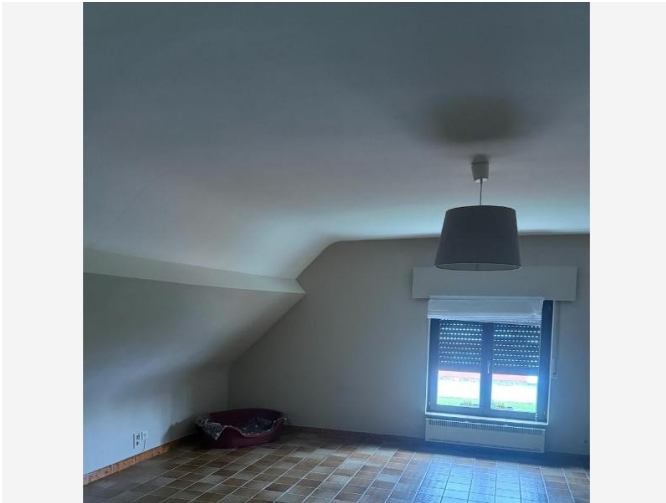
| Fiche 5: vals plafond..... | 30 |

Achter het plafond zou mogelijks asbestverdachte toepassingen aanwezig kunnen zijn.

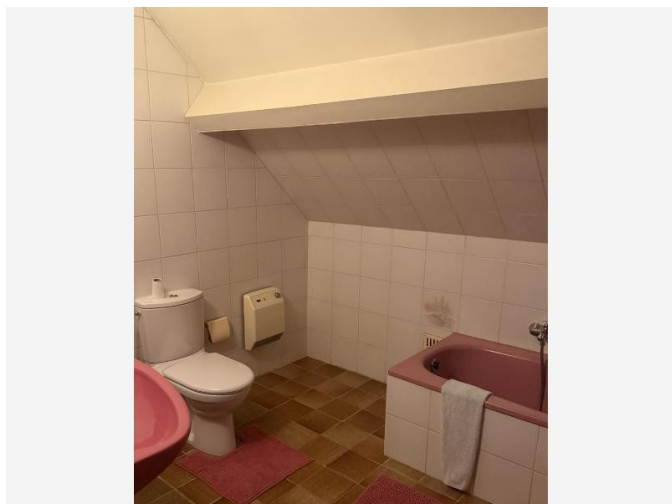
| Fiche 6: tegellijm..... | 31 |

Achter de tegels zou mogelijks asbestverdacht tegellijm aanwezig kunnen zijn.

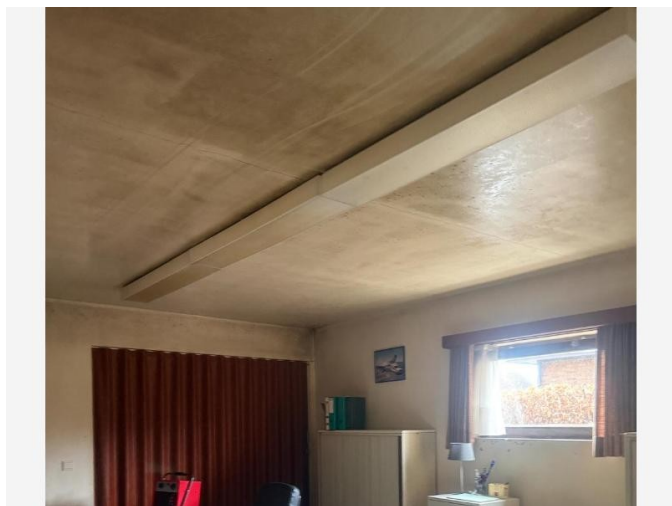
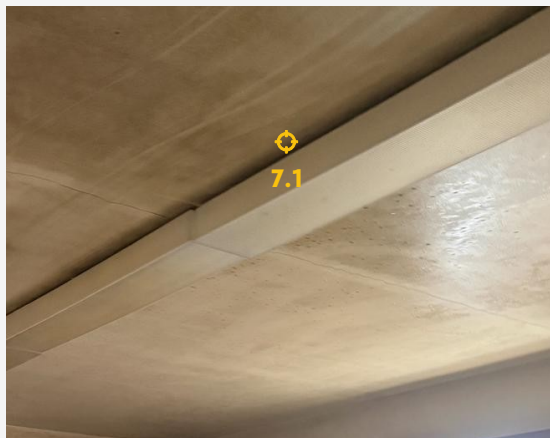
## Fiche 7: pleister plafond

Geen asbest

| # | Type | Referentie | Resultaat |
|---|---|---|---|
| 7.1 | Mengmonster | M02 | Geen asbest |

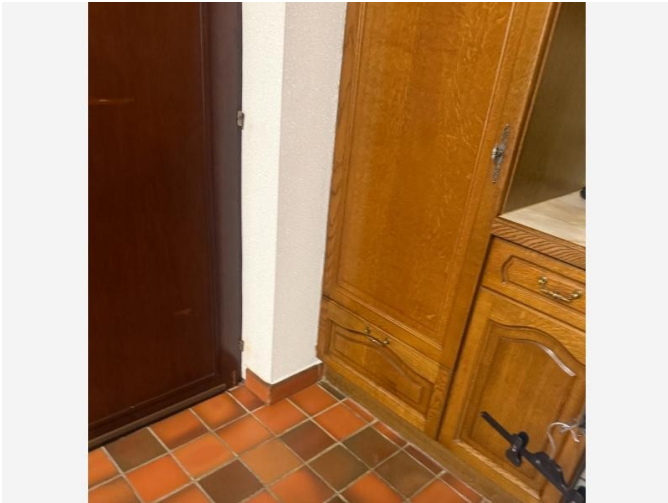
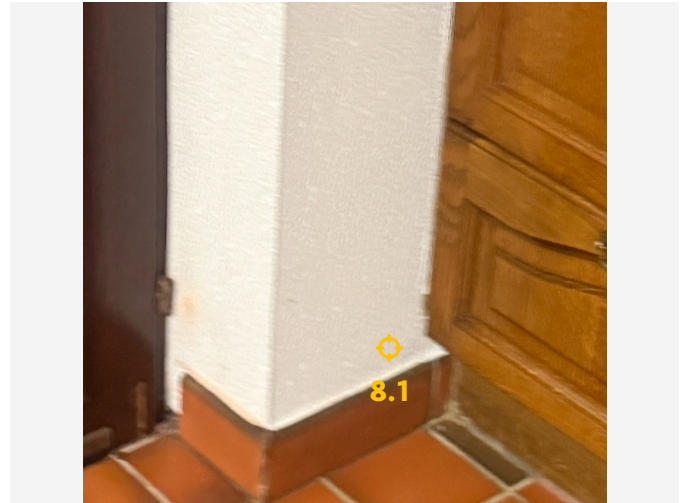
## Fiche 8: pleister muren

Geen asbest

| # | Type | Referentie | Resultaat |
|---|---|---|---|
| 8.1 | Mengmonster | M01 | Geen asbest |
