# Asbestinventarisatetest

Lierbaan 153, 2580 Putte

Attestnummer : 20240219-000129.000

Uitgegeven op : 19.02.2024

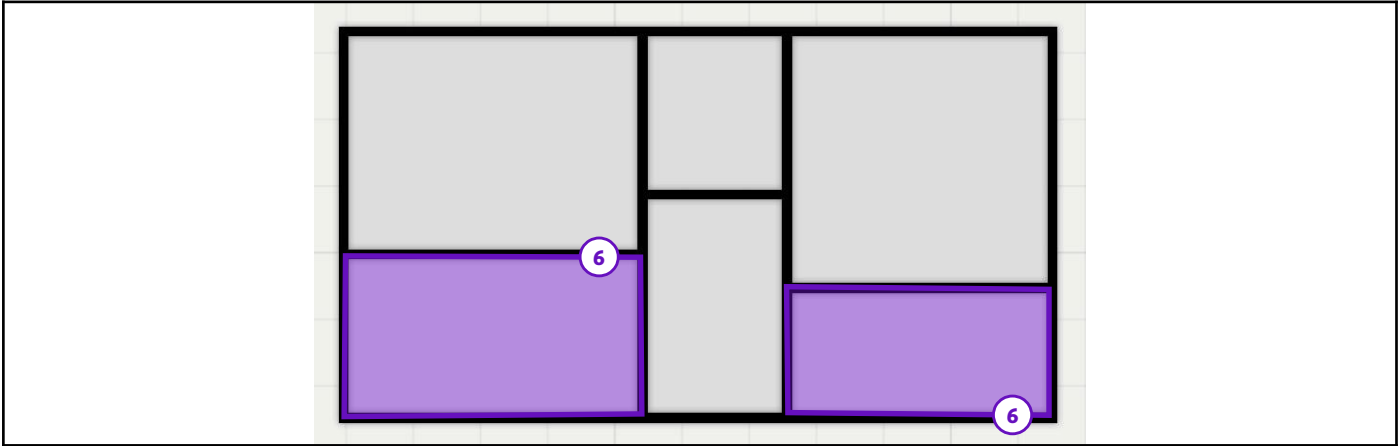
# Plan 1.1: Kelder

| Beschrijving | Type | Actie |
|---|---|---|
| 6. Kruipkelder | Beperking | - |

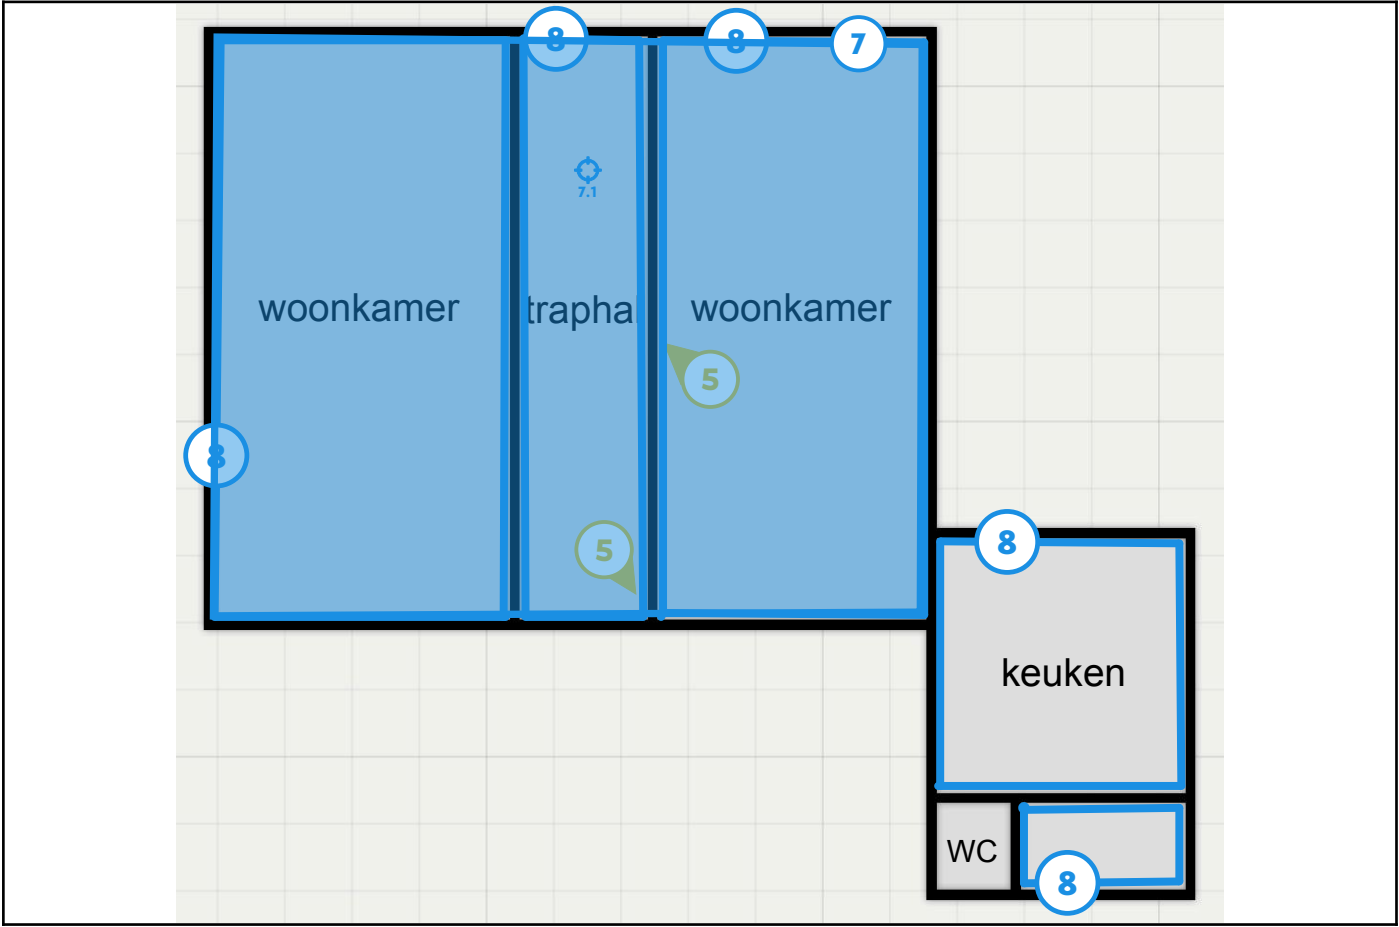
# Plan 1.2: Gelijkvloers

| Beschrijving | Type | Actie |
|---|---|---|
| 5. Schakelaars bakeliet | Asbestmateriaal | Zorgvuldig beheren |
| 7. Pleisterwerk plafond | Geen asbest | - |
| 8. Pleisterwerk muren | Geen asbest | - |

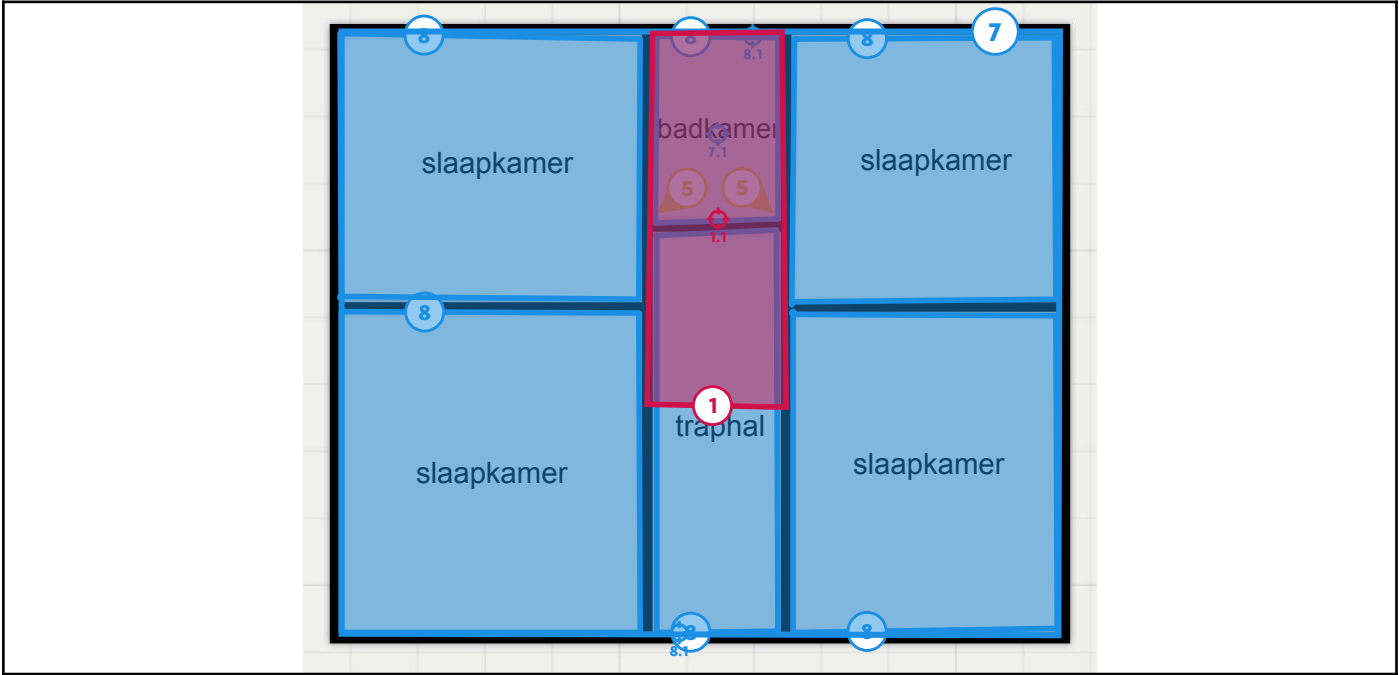
# Plan 1.3: Eerste verdieping

| Beschrijving | Type | Actie |
|---|---|---|
| 1. Vloerzeil | Asbestmateriaal | Dringend verwijderen |
| 5. Schakelaars bakeliet | Asbestmateriaal | Zorgvuldig beheren |
| 7. Pleisterwerk plafond | Geen asbest | - |
| 8. Pleisterwerk muren | Geen asbest | - |

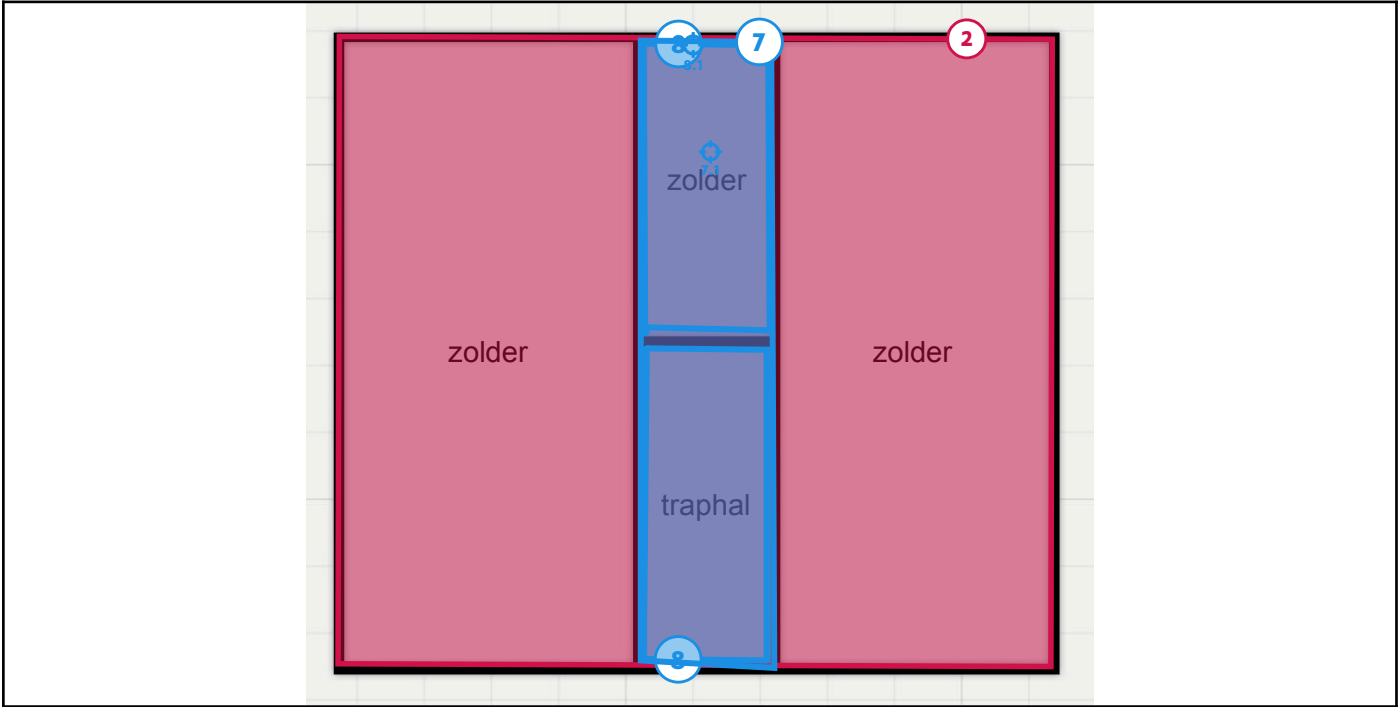
# Plan 1.4: Zolder

| Beschrijving | Type | Actie |
|---|---|---|
| 2. Leien dakbedekking | Asbestmateriaal | Dringend verwijderen |
| 7. Pleisterwerk plafond | Geen asbest | - |
| 8. Pleisterwerk muren | Geen asbest | - |

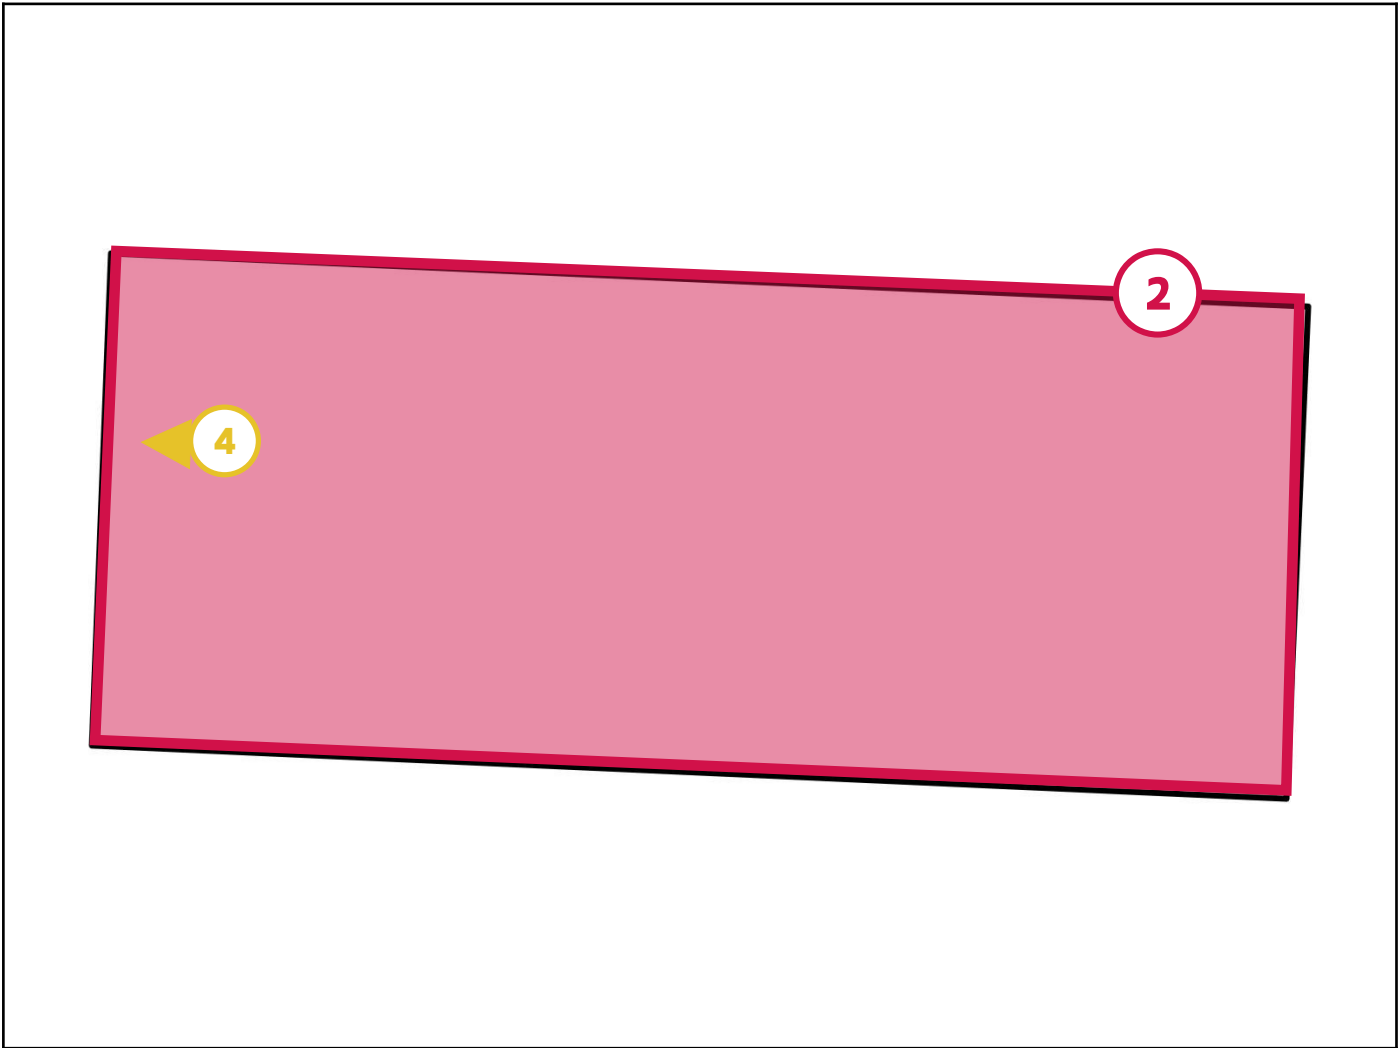
# Plan 2.1: Bijgebouw plan

| Beschrijving | Type | Actie |
|---|---|---|
| 2. Leien dakbedekking | Asbestmateriaal | Dringend verwijderen |
| 4. Tellers bakeliet | Asbestmateriaal | Zorgvuldig beheren |

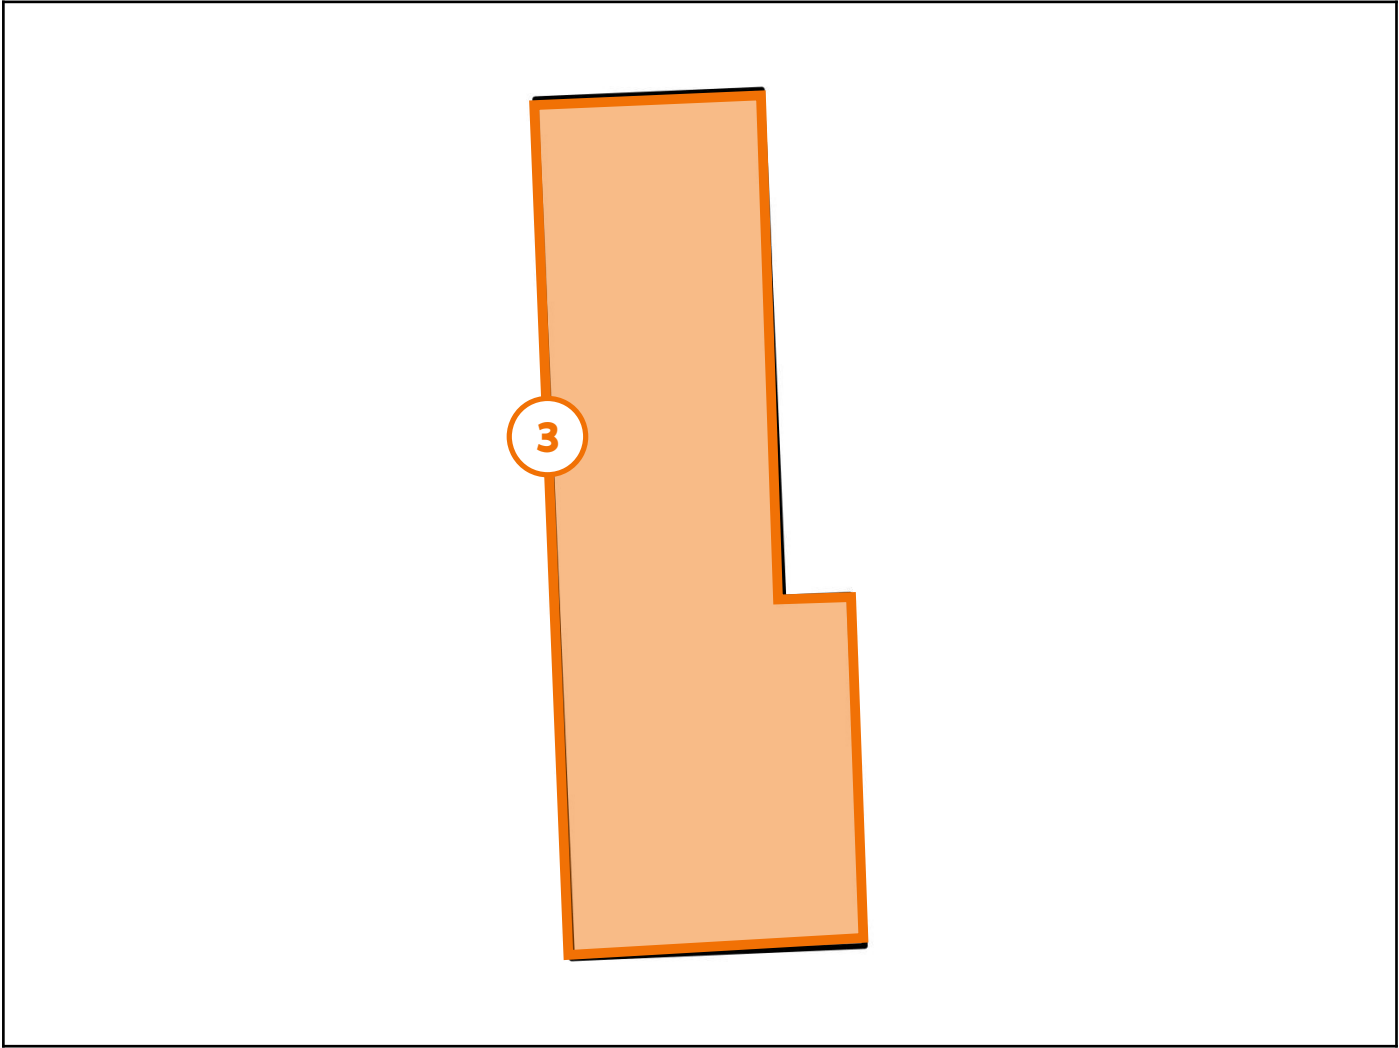
# Plan 3.1: Bijgebouw plan

| Beschrijving | Type | Actie |
|---|---|---|
| 3. Golfplaten dakbedekking | Asbestmateriaal | Verwijderen |

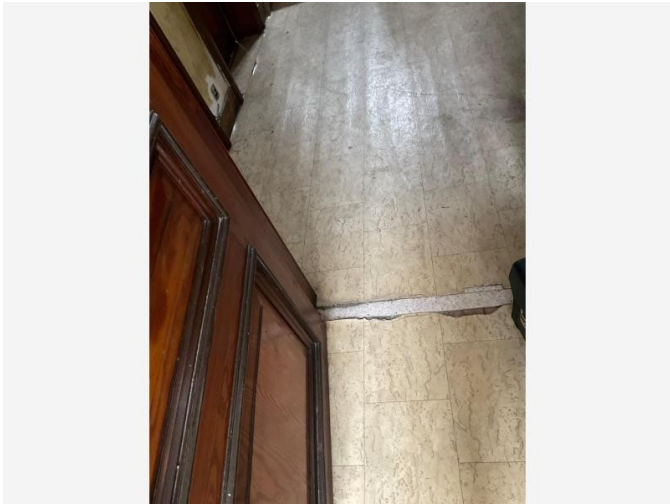
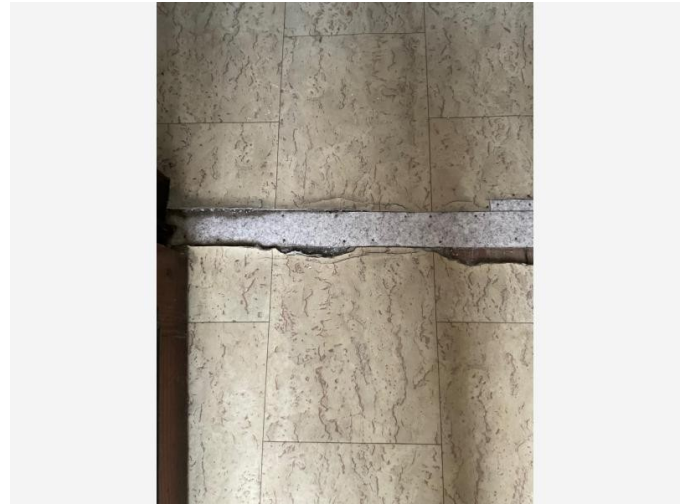
Het asbestmateriaal valt onder de mijlpaal van 2034.

**Dringend verwijderen**

| Eindbeoordeling materiaalarisico | Hoog materiaalarisico en/of hoge kans op vezelvrijgave |

| Gebondenheid | Categorie 2: niet-hechtgebonden met matrix |
| Asbestsoort (vezeltype) | Alleen chrysotiel |
| Asbestconcentratie | Hoog ( $\geq 50\%$ ) |
| Afschermingsgraad van het gehele materiaal | Geheel of deels (ook) vrij aan de binnenlucht |
| Toestand van het materiaal | Matig beschadigd, matig verweerd |

| # | Type | Referentie | Resultaat |
|---|---|---|---|
| 1.1 | Puntmonster | 03 | Chrysotiel |

- Scherm in afwachting van verwijdering het asbestmateriaal af van luchtstromingen en verstoring: bijvoorbeeld door het te verpakken, te fixeren, af te dekken, signalisatie - afbakening aan te brengen, ...

- Hermetische zone (erkend asbestverwijderaar)  
Toepassing in binnenmilieu.

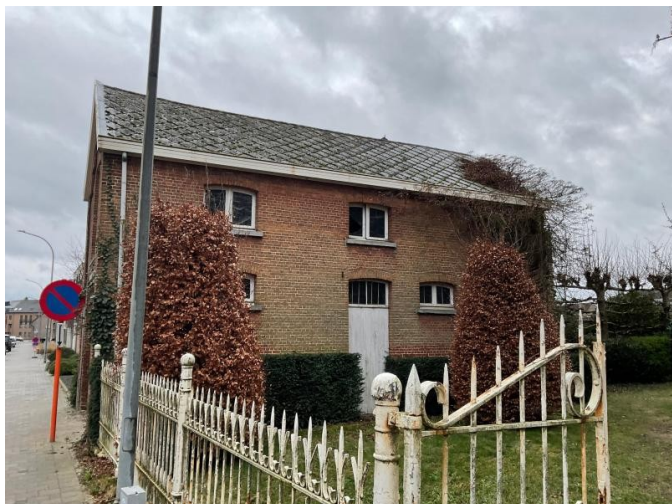
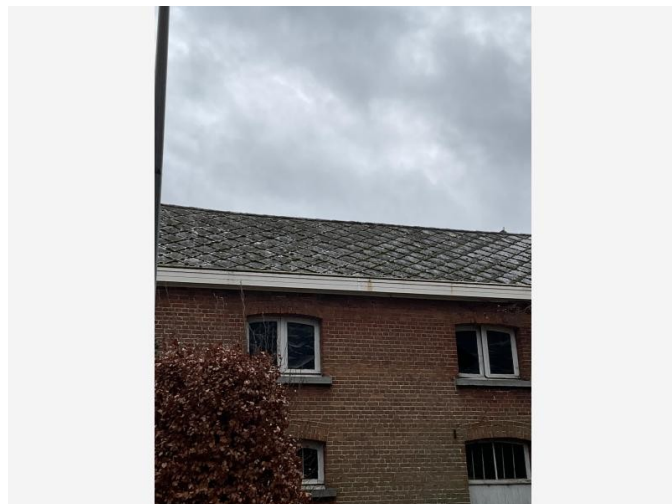
Het asbestmateriaal valt onder de mijlpaal van 2034.

**Dringend verwijderen**

| Eindbeoordeling materiaalrisico | Hoog materiaalrisico en/of hoge kans op vezelvrijgave |

| Gebondenheid | Categorie 1: hechtgebonden in oorsprong |
| Asbestsoort (vezeltype) | Crocidoliet aanwezig |
| Asbestconcentratie | Laag (< 50%) |
| Afschermingsgraad van het gehele materiaal | Geheel of deels (ook) vrij aan de binnenlucht |
| Toestand van het materiaal | Matig beschadigd, matig verweerd |

- Zorg voor een veilig beheer. Vermijd het beschadigen van het asbestmateriaal. Controleer de toestand jaarlijks op wijzigingen.
- Hemelwater dat afspoelt van asbestcement daken of gevels kan asbestdeeltjes bevatten. Gebruik het enkel voor gesloten circuits (bv. spoelen toiletten). Reinig na het vervangen van het dak of de gevel de dakgoten en regenwaterput of -ton om asbesthoudend sediment of slib te verwijderen

- Eenvoudige handelingen: mag via doe-het-zelf of door werknemer(s) met opleidingsattest eenvoudige handelingen  
In zijn geheel te verwijderen zonder te breken, rekening houdend met de persoonlijke beschermingsmaatregelen.

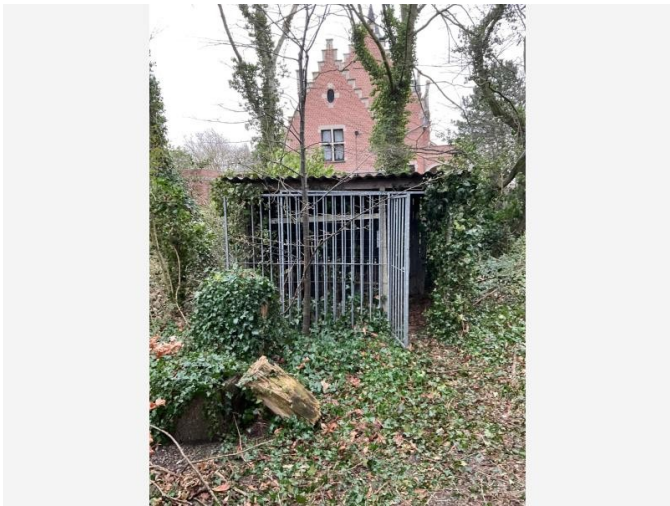
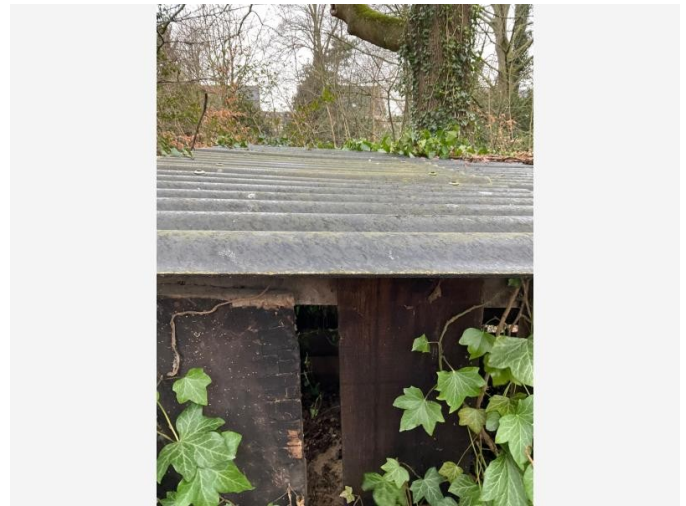
Het asbestmateriaal valt onder de mijlpaal van 2034.

Verwijderen

| Eindbeoordeling materiaalrisico | Verhoogd materiaalrisico en/of verhoogde kans op vezelvrijgave |

| Gebondenheid | Categorie 1: hechtgebonden in oorsprong |
| Asbestsoort (vezeltype) | Crocidoliet aanwezig |
| Asbestconcentratie | Laag (< 50%) |
| Afschermingsgraad van het gehele materiaal | Geheel of deels vrij aan de buitenlucht |
| Toestand van het materiaal | Matig beschadigd, matig verweerd |

- Zorg voor een veilig beheer. Vermijd het beschadigen van het asbestmateriaal. Controleer de toestand jaarlijks op wijzigingen.
- Hemelwater dat afspoelt van asbestcement daken of gevels kan asbestdeeltjes bevatten. Gebruik het enkel voor gesloten circuits (bv. spoelen toiletten). Reinig na het vervangen van het dak of de gevel de dakgoten en regenwaterput of -ton om asbesthoudend sediment of slib te verwijderen

- Eenvoudige handelingen: mag via doe-het-zelf of door werknemer(s) met opleidingsattest eenvoudige handelingen  
In zijn geheel te verwijderen zonder te breken, rekening houdend met de persoonlijke beschermingsmaatregelen.

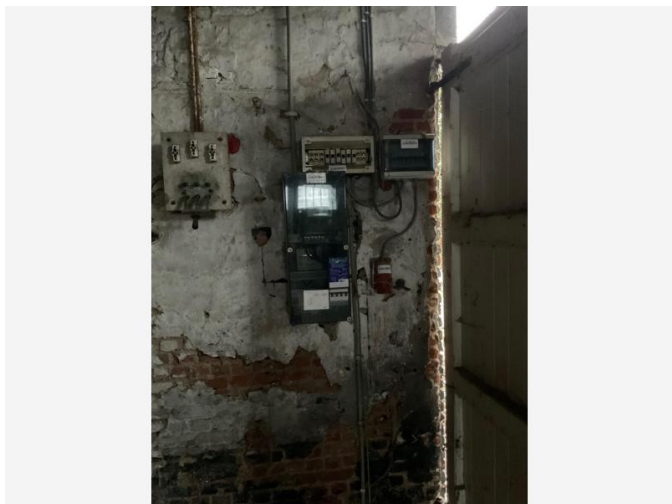
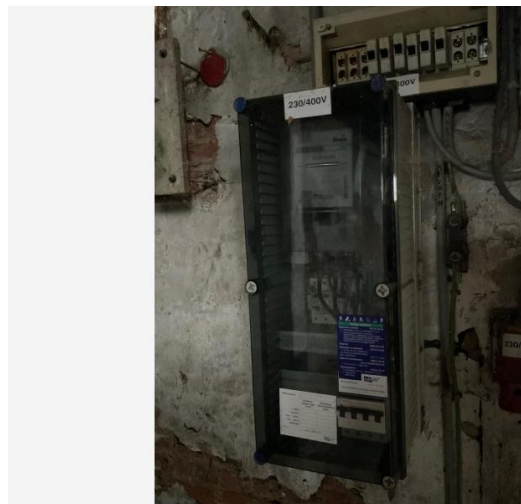
Het asbestmateriaal valt onder de mijlpaal van 2040.

Zorgvuldig beheren

| Eindbeoordeling materiaalrisico | Zeer laag materiaalrisico en/of zeer lage kans op vezelvrijgave |

| Gebondenheid | Categorie 1: hechtgebonden in oorsprong |
| Asbestsoort (vezeltype) | Crocidoliet aanwezig |
| Asbestconcentratie | Laag (< 50%) |
| Afschermingsgraad van het gehele materiaal | Stootvaste afscherming of omkasting |
| Toestand van het materiaal | Onbeschadigd, niet verweerd |

- Zorg voor een veilig beheer. Vermijd het beschadigen van het asbestmateriaal. Controleer de toestand jaarlijks op wijzigingen.

- Eenvoudige handelingen: enkel door erkend asbestverwijderaar  
Zal door de netbeheerder vervangen worden.

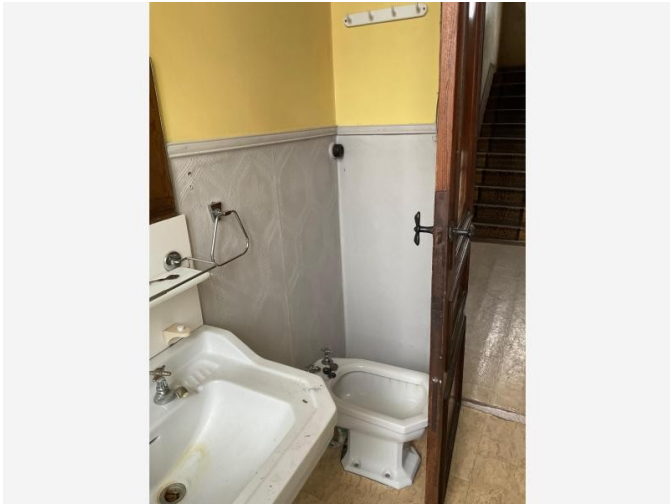
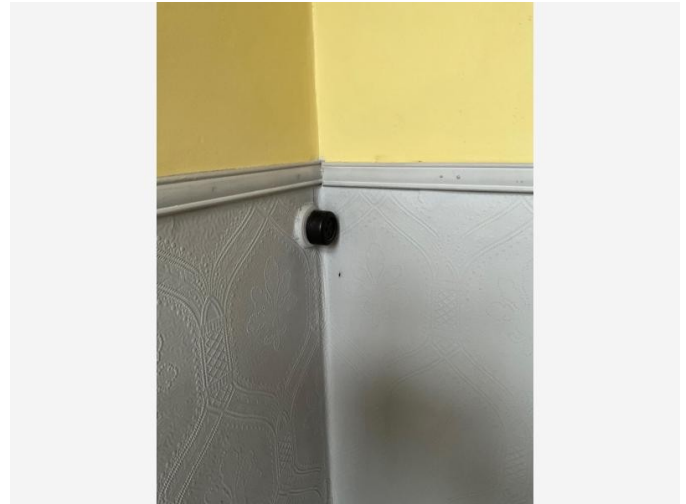
Het asbestmateriaal valt onder de mijlpaal van 2040.

Zorgvuldig beheren

| Eindbeoordeling materiaalisico | Laag materiaalisico en/of verlaagde kans op vezelvrijgave |

| Gebondenheid | Categorie 1: hechtgebonden in oorsprong |
| Asbestsoort (vezeltype) | Crocidoliet aanwezig |
| Asbestconcentratie | Laag (< 50%) |
| Afschermingsgraad van het gehele materiaal | Geheel of deels (ook) vrij aan de binnenlucht |
| Toestand van het materiaal | Onbeschadigd, niet verweerd |

- Zorg voor een veilig beheer. Vermijd het beschadigen van het asbestmateriaal. Controleer de toestand jaarlijks op wijzigingen.

- Eenvoudige handelingen: mag via doe-het-zelf of door werknemer(s) met opleidingsattest eenvoudige handelingen  
In zijn geheel te verwijderen zonder te breken, rekening houdend met de persoonlijke beschermingsmaatregelen.

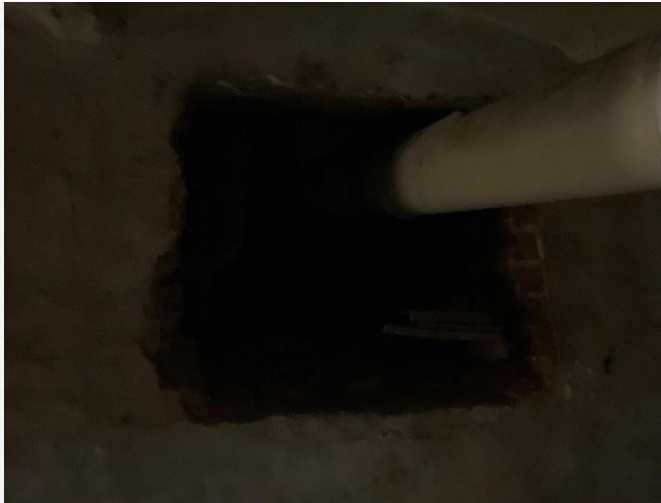
*Situeringsfoto*

#### Permanente beperking

**Reden:** < 1,5 meter

**Uitleg van de asbestdeskundige:** De kelder heeft een hoogte lager dan 1,5 meter, deze kan niet grondig onderzocht worden.

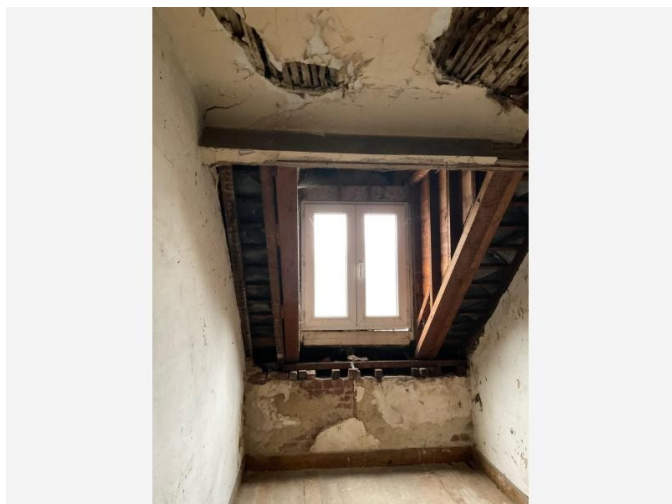
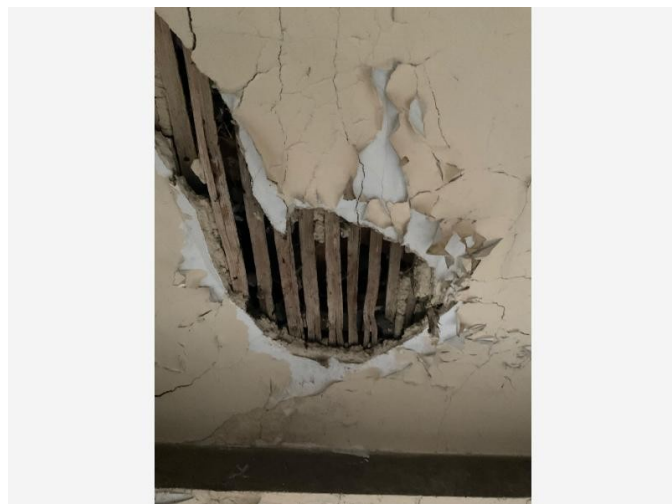
## Fiche 7: Pleisterwerk plafond

Geen asbest

| # | Type | Referentie | Resultaat |
|---|---|---|---|
| 7.1 | Mengmonster | 02 | Geen asbest |

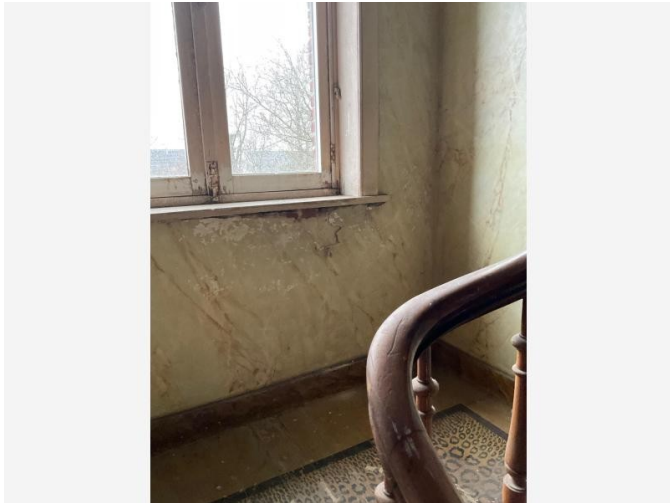
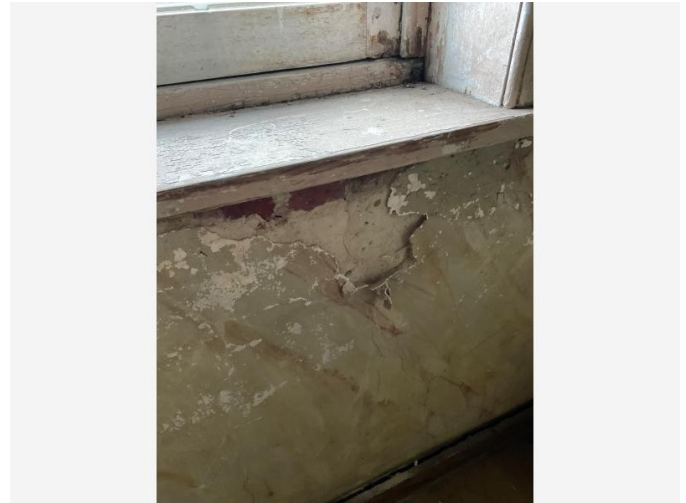
## Fiche 8: Pleisterwerk muren

Geen asbest

| # | Type | Referentie | Resultaat |
|---|---|---|---|
| 8.1 | Mengmonster | 01 | Geen asbest |
