# Asbestinventarisat attest

Merelstraat 10, 2220 Heist-op-den-Berg

Attestnummer : 20251022-000184.002

Uitgegeven op : 22.10.2025

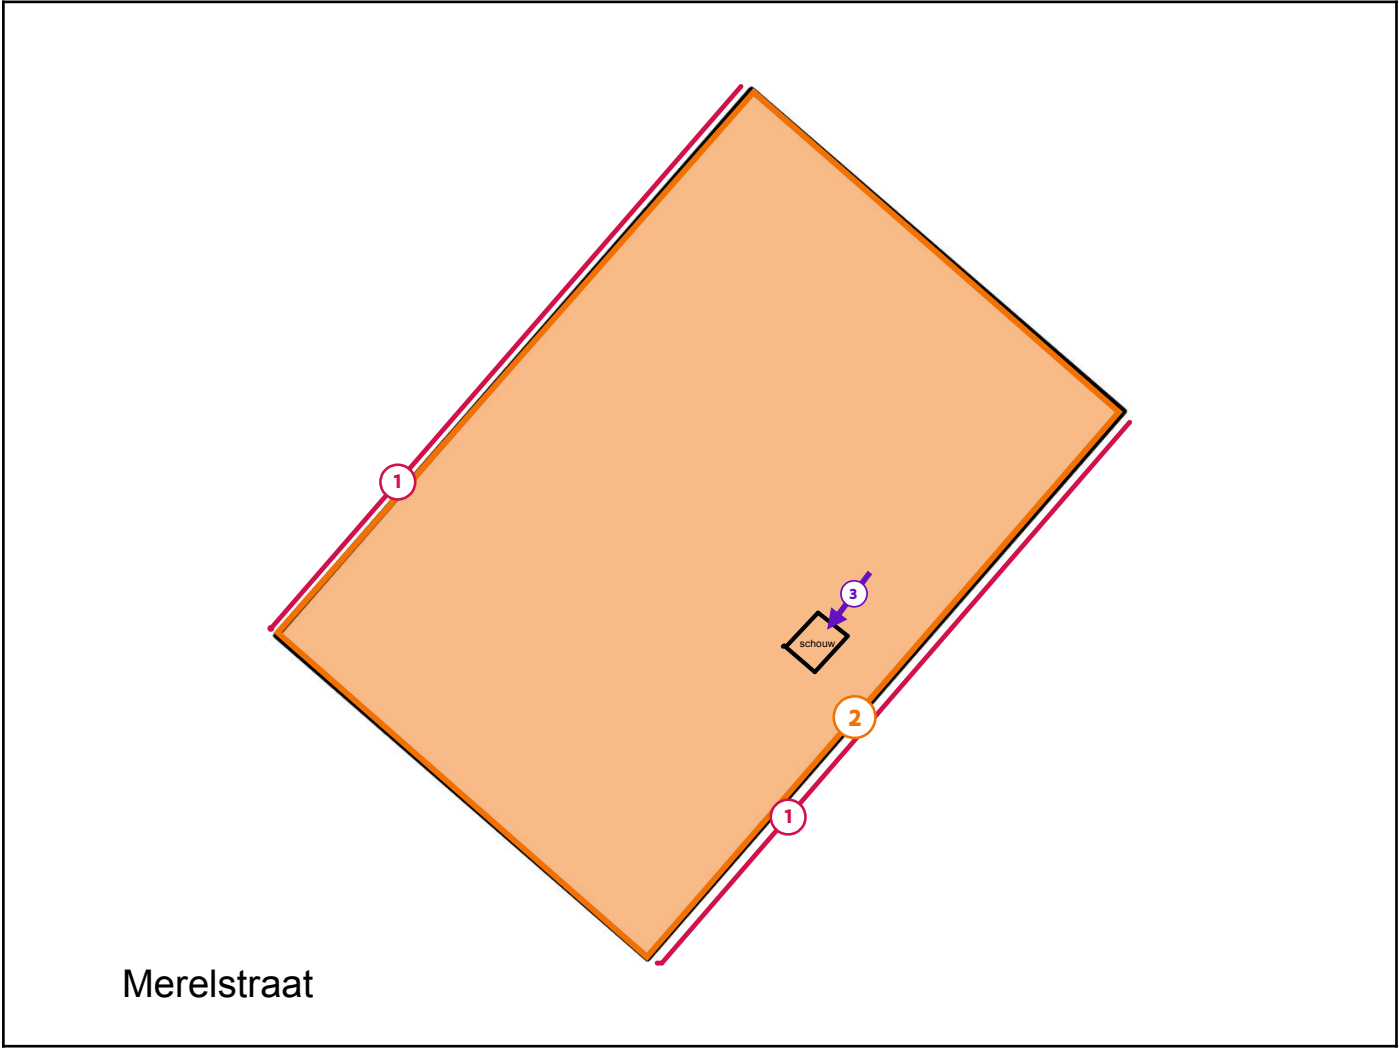
# Plan 1.4: Dak; schouw, dakgoot en leien

| Beschrijving | Type | Actie |
|---|---|---|
| 1. Dakgoot | Asbestmateriaal | Dringend verwijderen |
| 2. Leien | Asbestmateriaal | Verwijderen |
| 3. Schouw | Beperking | - |

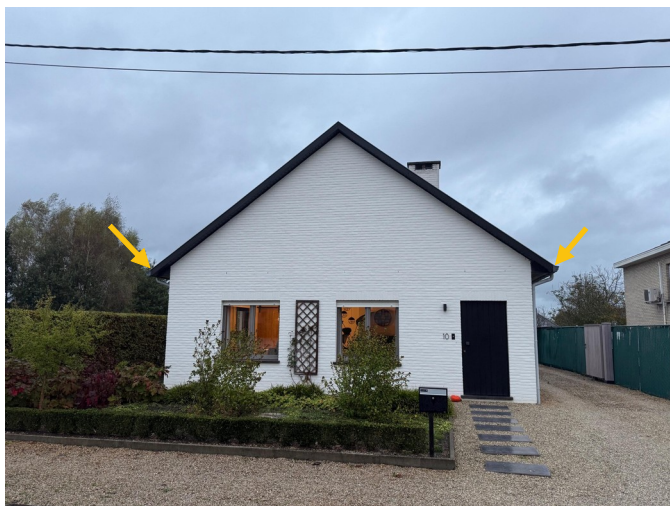
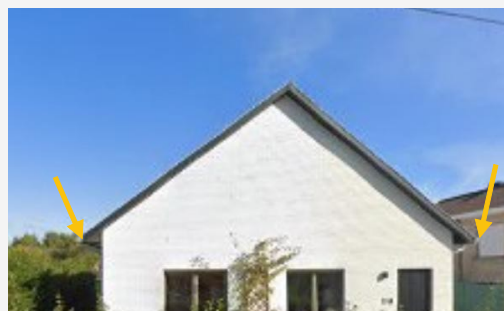
Het asbestmateriaal valt onder de mijlpaal van 2040.

| Beschrijving | Dakgoot |
| Type afvalstof | Betreft resten (contaminatie) van verwerking of beschadiging |
| Type resten (contaminatie) | <ul style="list-style-type: none"><li>Stof, deeltjes &lt; 4 mm, flinters, gruis (los, opliggend)</li></ul> |
| Besmette materialen | <ul style="list-style-type: none"><li>Sediment (dakgoot, afvoerbuïs, regenwaterput, ...)</li></ul> |
| Bron van de resten | Leien nog op het dak nog aanwezig. |
| Gebondenheid resten | Niet hecht |

**Dringend verwijderen**

- Verwijder het asbestafval.
- Voer bijkomende staalname(s) uit.

- Eenvoudige handelingen: mag via doe-het-zelf of door werknemer(s) met opleidingsattest eenvoudige handelingen  
Betreft een hechtgebonden toepassing in een matig verweerde staat met een laag risico op vezelvrijgave. De toepassing zorgvuldig verwijderen, zonder wijzigingen aan te brengen in de huidige toestand van het materiaal. De toepassing niet breken en/of beschadigen. Verwijder de toepassing a.d.h.v. eenvoudige handelingen en voorzie de nodige PBM's zoals ademhalingsmasker met een P3-filter, Tyvec categorie 3 type 5-6, schoeisel moet volledig gesloten zijn, wegwerphandschoenen. Opgeleid personeel wordt aanbevolen. Het asbestmateriaal moet worden verpakt in twee lagen van luchtdichte, stevige plastic zakken of folie aandienen bij het gemeentelijk recyclagepark. Deze dienen gemarkeerd te zijn met een waarschuwingsetiket. Voor verder advies kan je een kijkje nemen op de site van OVAM. ( [www.asbestinfo.be](http://www.asbestinfo.be))

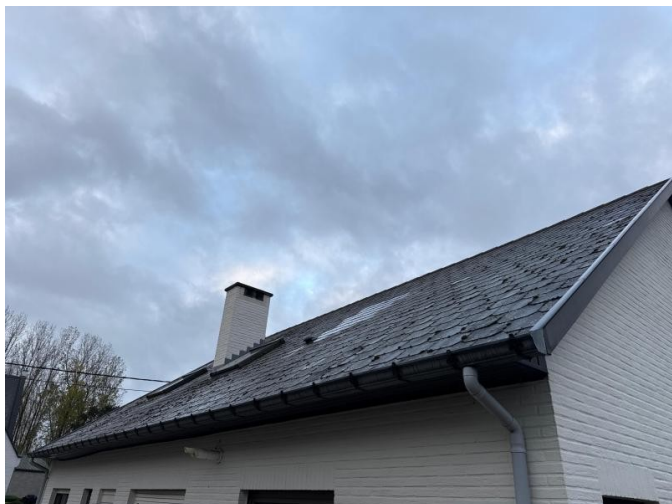
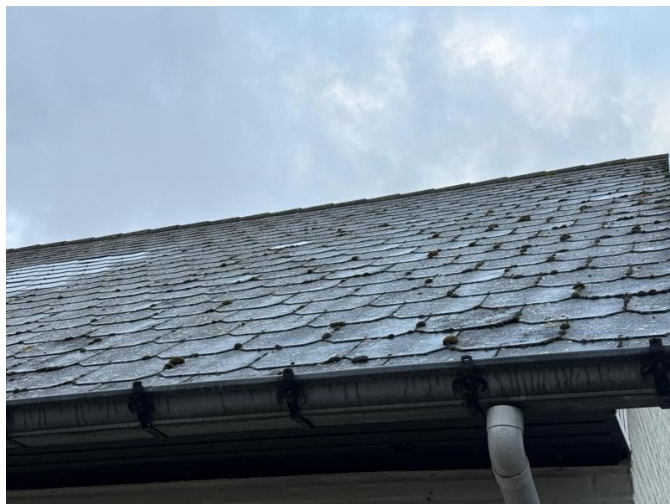
Het asbestmateriaal valt onder de mijlpaal van 2040.

| Eindbeoordeling materiaalrisico | Verhoogd materiaalrisico en/of verhoogde kans op vezelvrijgave |

| Asbestsoort (vezeltype) | Crocidoliet aanwezig |
| Asbestconcentratie | Laag (< 50%) |
| Toestand van het materiaal | Matig beschadigd, matig verweerd |

| Beschrijving | Leien |
| Asbestmateriaal | Dak- en gevelbekleding - Lei, shingle |

Verwijderen

- Zorg voor een veilig beheer. Vermijd het beschadigen van het asbestmateriaal. Controleer de toestand jaarlijks op wijzigingen.
- Voer bijkomende staalname(s) uit.

- Eenvoudige handelingen: mag via doe-het-zelf of door werknemer(s) met opleidingsattest eenvoudige handelingen  
Betreft een hechtgebonden toepassing in een matig verweerde staat met een laag risico op vezelvrijgave. De toepassing zorgvuldig verwijderen, zonder wijzigingen aan te brengen in de huidige toestand van het materiaal. De toepassing niet breken en/of beschadigen. Verwijder de toepassing a.d.h.v. eenvoudige handelingen en voorzie de nodige PBM's zoals ademhalingsmasker met een P3-filter, Tyvec categorie 3 type 5-6, schoeisel moet volledig gesloten zijn, wegwerphandschoenen. Opleid personeel wordt aanbevolen. Het asbestmateriaal moet worden verpakt in twee lagen van luchtdichte, stevige plastic zakken of folie aandienen bij het gemeentelijk recyclagepark. Deze dienen gemarkeerd te zijn met een waarschuwingsetiket. Voor verder advies kan je een kijkje nemen op de site van OVAM. ( [www.asbestinfo.be](http://www.asbestinfo.be) )

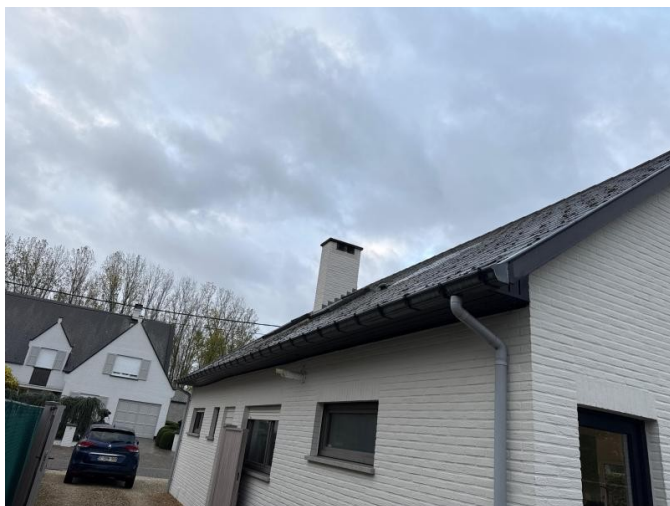
*Situeringsfoto*

**Reden:** Het te onderzoeken materiaal situeert zich hoger dan 3,50 m te rekenen vanaf een veilige ondergrond

**Uitleg van de asbestdeskundige:** Het materiaal in de schacht van de schouw kon op het moment van de inspectie niet nader worden onderzocht. Conform ons inspectieprotocol mogen wij een beperking inroepen voor hoogtes hoger dan 3,5 m. Indien men dit wil laten onderzoeken, dient er een nieuwe afspraak gemaakt te worden en moet er een hoogtewerker voorzien worden, evenals iemand die bevoegd is om deze te bedienen en eventueel een techniek die de al dan niet aanwezige schouwhoed kan afnemen en weer terugplaatsen.

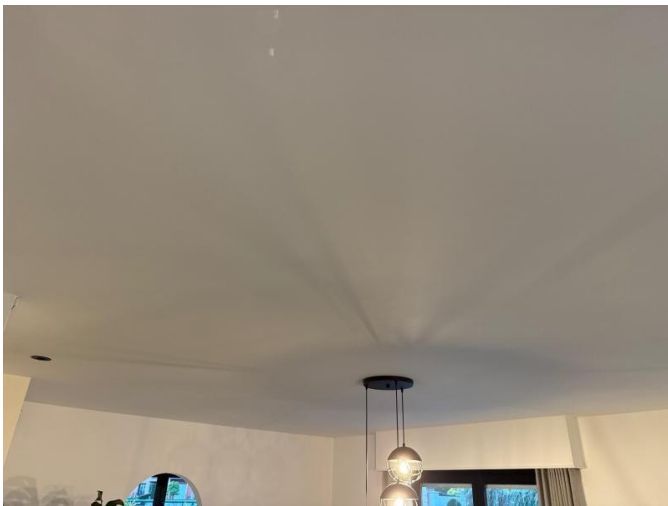
Het materiaal achter het vals plafond kon op het moment van de inspectie niet nader worden onderzocht. De toepassing kan enkel a.d.h.v. een negatief labocertificaat als asbestvrij beschouwd worden. Verder onderzoek verrichten naar de samenstelling van de toepassing tot op de drager. Dit bij renovatie en/of sloop.

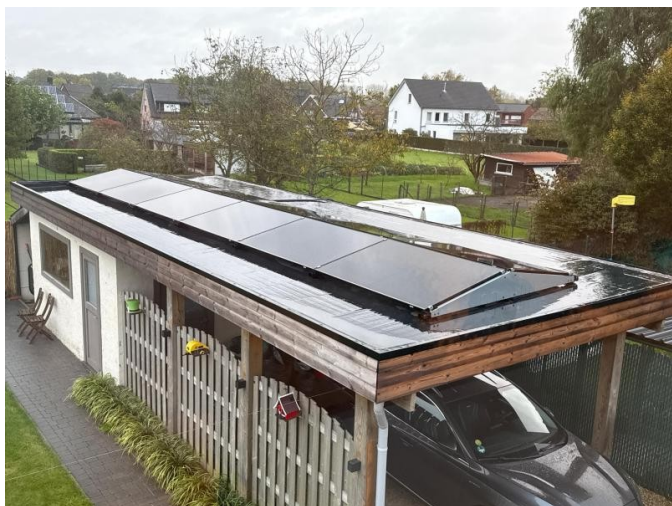
Het materiaal is niet asbesthoudend, visueel erkend door ervaring deskundige.

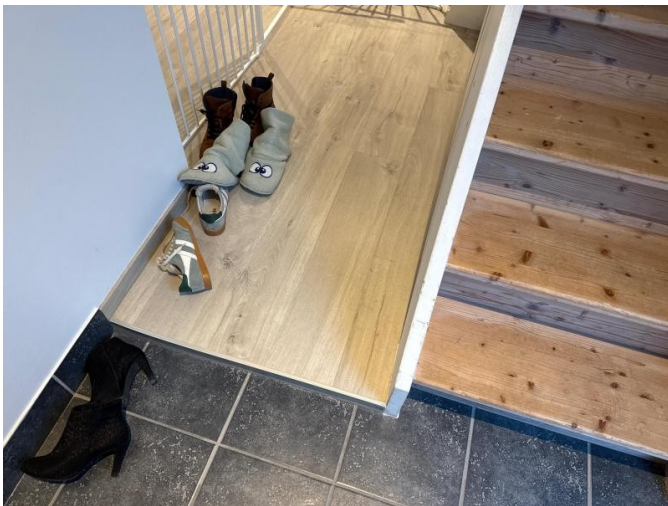
Het materiaal onder de opgehoogde vloer kon op het moment van de inspectie niet nader worden onderzocht. De toepassing kan enkel a.d.h.v. een negatief labocertificaat als asbestvrij beschouwd worden. Verder onderzoek verrichten naar de samenstelling van de toepassing tot op de drager. Dit bij renovatie en/of sloop.

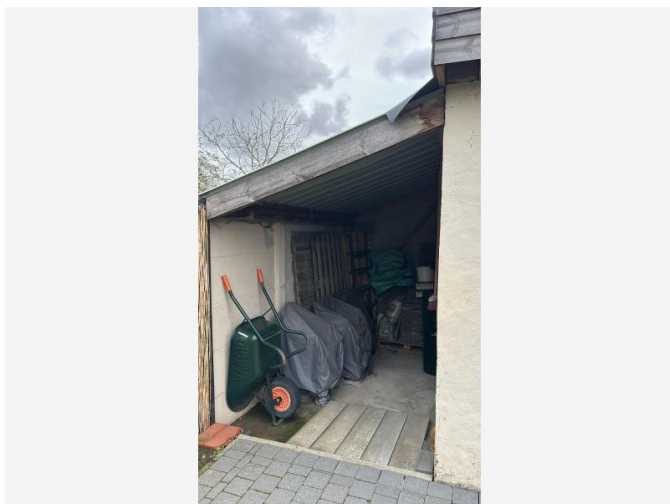
Er werden geen asbestverdachte toepassingen vastgesteld in deze ruimte.

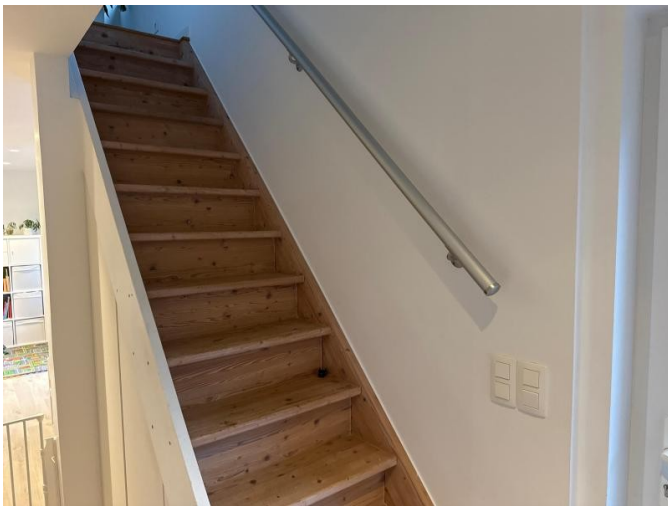
Het materiaal achter de valse wand kon op het moment van de inspectie niet nader worden onderzocht. De toepassing kan enkel a.d.h.v. een negatief labocertificaat als asbestvrij beschouwd worden. Verder onderzoek verrichten naar de samenstelling van de toepassing tot op de drager. Dit bij renovatie en/of sloop.

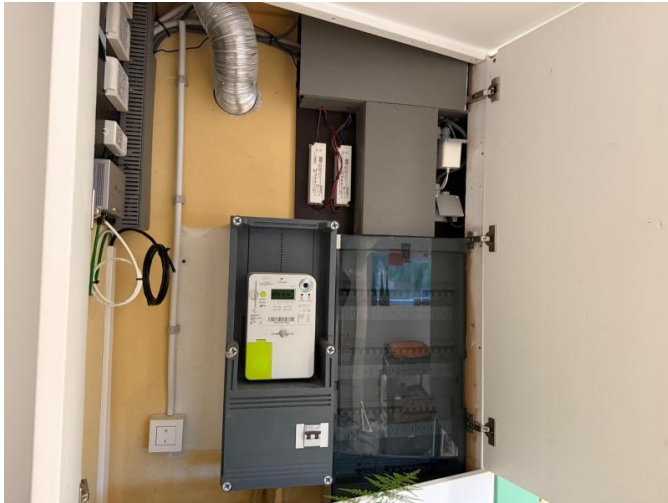
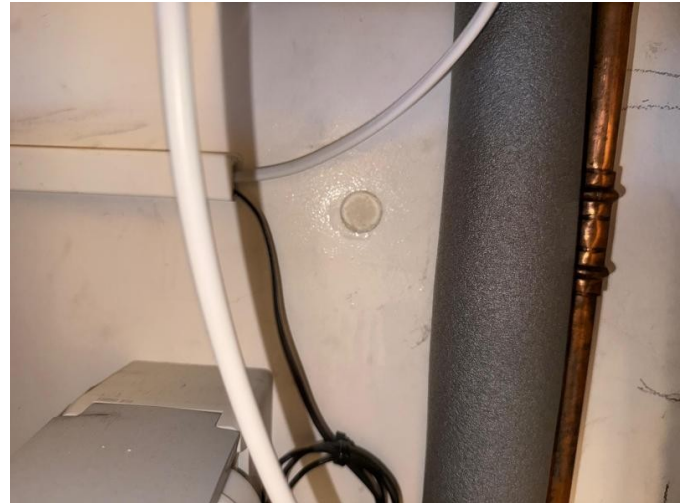
## Fiche 9: Pleister wand

Geen asbest

| # | Type | Referentie | Resultaat |
|---|---|---|---|
| 9.1 | Mengmonster | MM01 | Geen asbest |
