# Asbestinventarisat attest

Antwerpsesteenweg 351, 2500 Lier  
Gemeenschappelijke delen

Attestnummer : 20241218-000161.000

Uitgegeven op : 18.12.2024

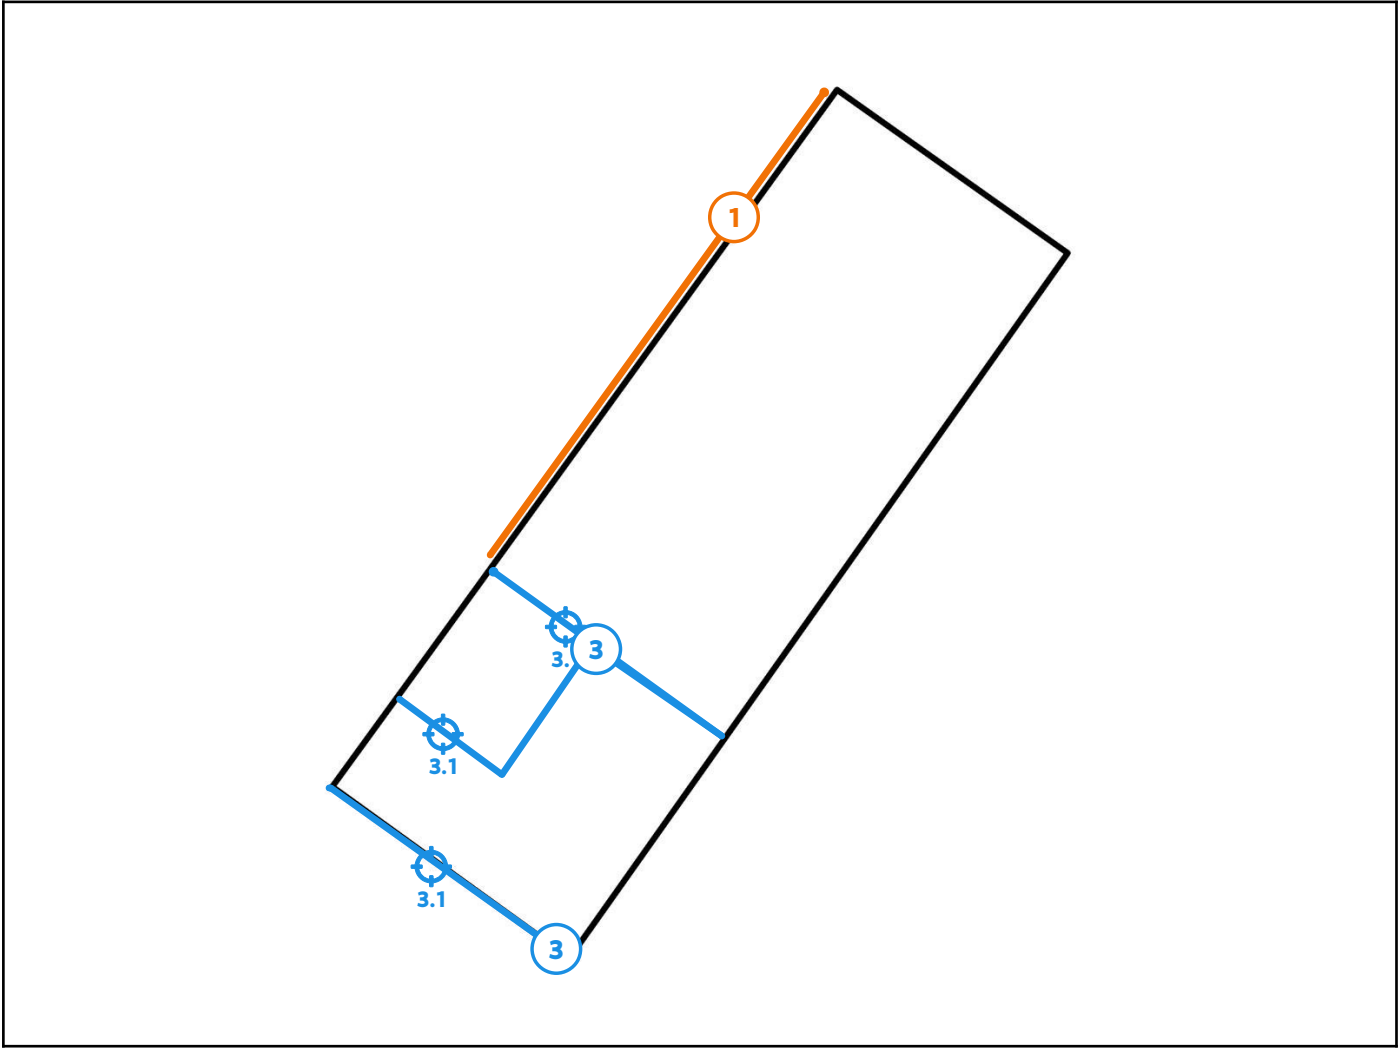
# Plan 1.7: Buitenmuren

| Beschrijving | Type | Actie |
|---|---|---|
| 1. Gevelleien tegen rechtermuur | Asbestmateriaal | Verwijderen |

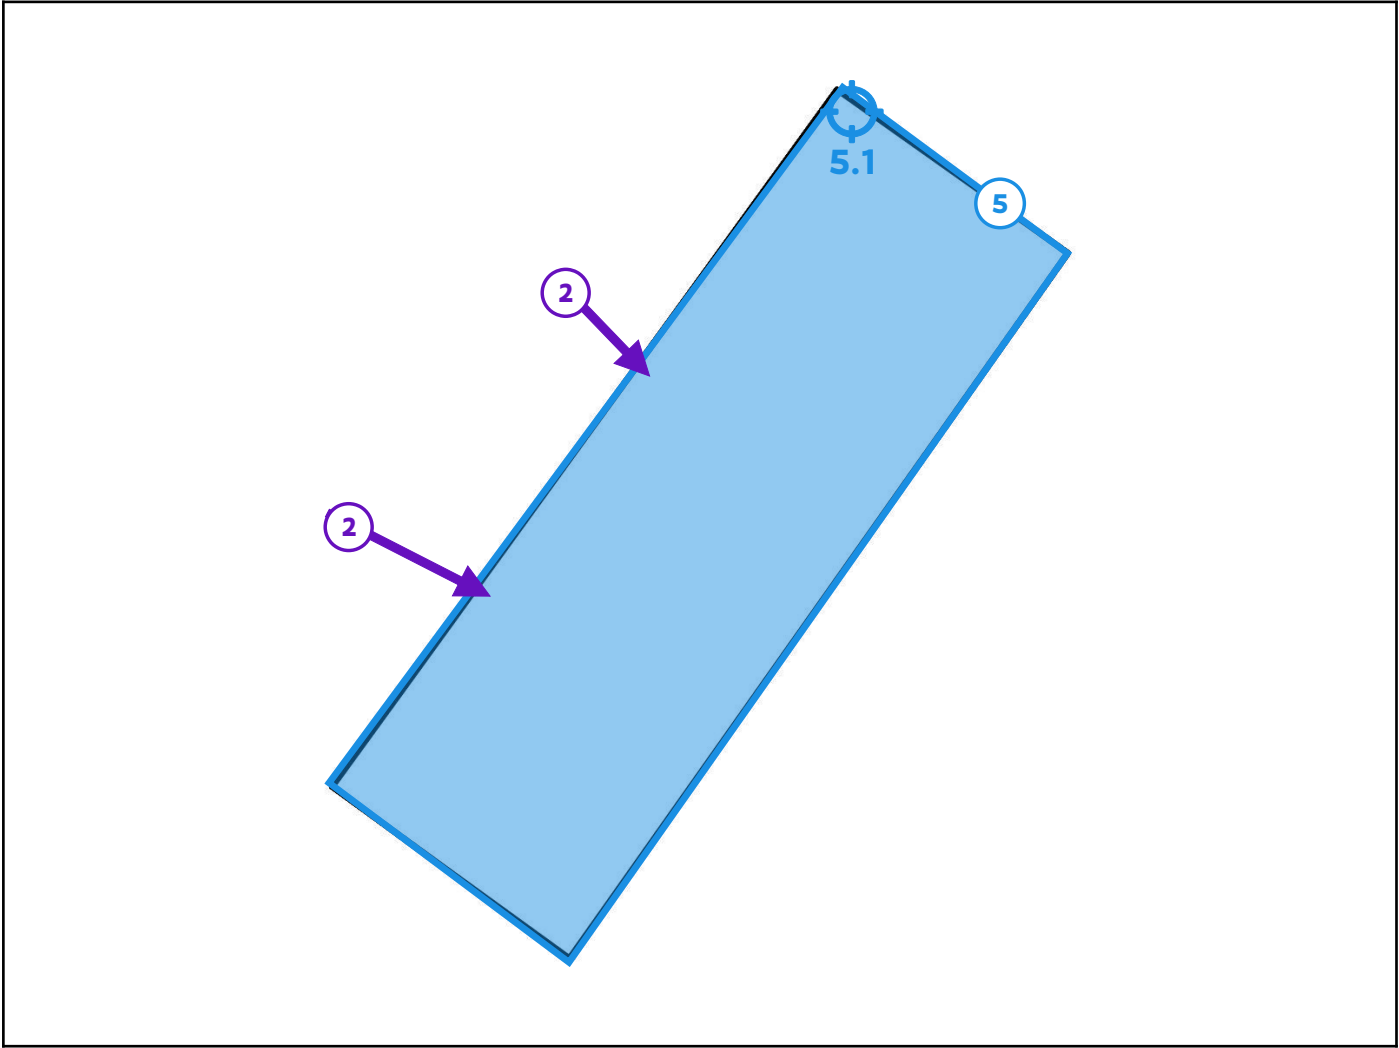
# Plan 1.8: Dak

| Beschrijving | Type | Actie |
|---|---|---|
| 2. Inhoud gemetste schouwen | Advies | - |

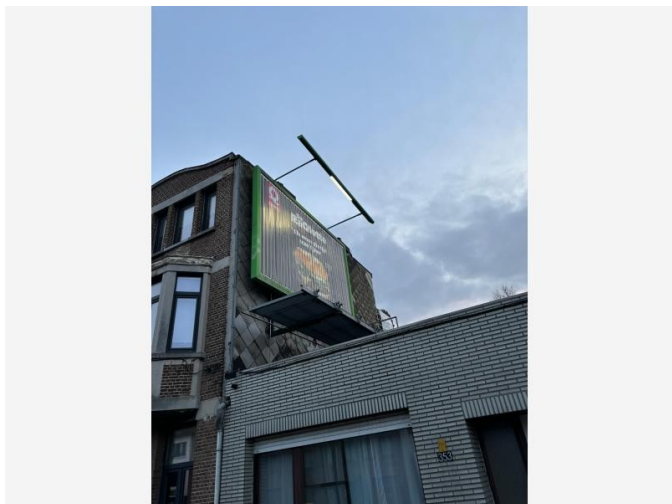
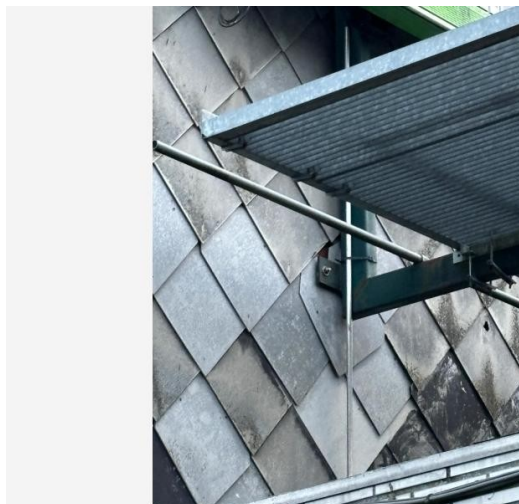
Overzichtsfoto

Detailfoto

Het asbestmateriaal valt onder de mijlpaal van 2034.

| Eindbeoordeling materiaalrisico | Verhoogd materiaalrisico en/of verhoogde kans op vezelvrijgave |

| Asbestsoort (vezeltype) | Crocidoliet aanwezig |
| Asbestconcentratie | Laag (< 50%) |
| Toestand van het materiaal | Matig beschadigd, matig verweerd |

| Beschrijving | Gevelleien tegen rechtermuur |
| Asbestmateriaal | Dak- en gevelbekleding - Lei, shingle |

Verwijderen

- Zorg voor een veilig beheer. Vermijd het beschadigen van het asbestmateriaal. Controleer de toestand jaarlijks op wijzigingen.
- Hemelwater dat afspoelt van asbestcement daken of gevels kan asbestdeeltjes bevatten. Gebruik het enkel voor gesloten circuits (bv. spoelen toiletten). Reinig na het vervangen van het dak of de gevel de dakgoten en regenwaterput of -ton om asbesthoudend sediment of slib te verwijderen

- Eenvoudige handelingen: mag via doe-het-zelf of door werknemer(s) met opleidingsattest eenvoudige handelingen  
Hechtgebonden asbesttoepassing in open lucht. Deze leien mogen verwijderd worden door de particulier bewoner van het pand of door een dakwerker/aannemer in het bezit van de nodige opleidingsattesten.  
Gezien de hoogte en situatie is het aan te raden deze verwijdering bij gevelrenovatie te laten uitvoeren door een aannemer of dakwerker met de nodige opleidingsattesten en aangepaste hoogtewerking.

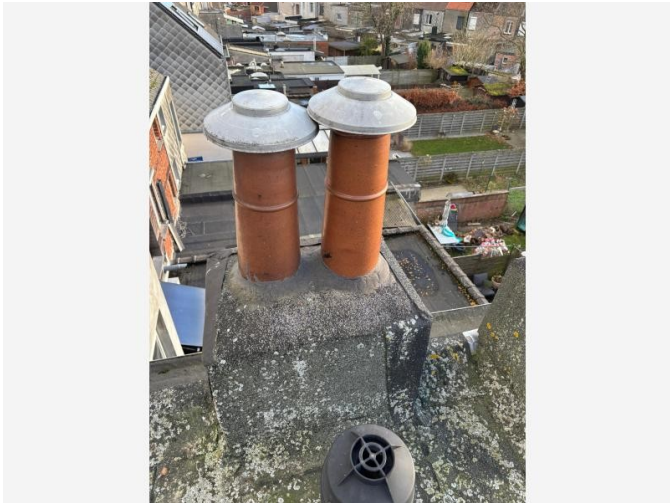
Het was niet mogelijk de inhoud van deze schouwen volledig te bekijken zonder destructieve handelingen uit te voeren.

De kans is echter klein dat hier asbestbuizen gebruikt werden (op basis van de keramieken schouwpijpen die zichtbaar zijn op het dak.)

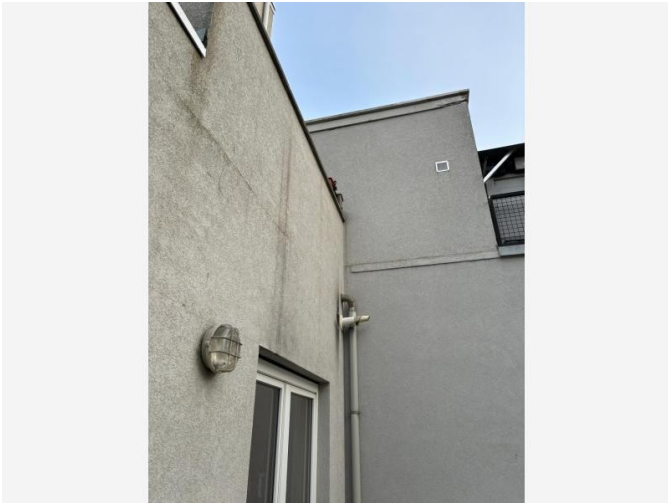
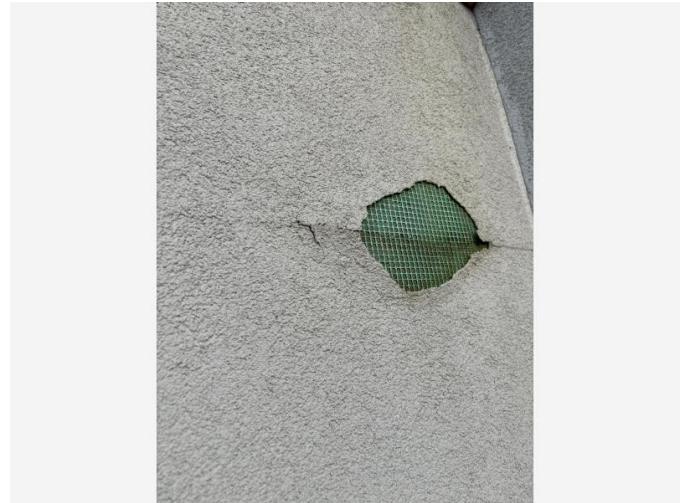
## Fiche 3: Crepi aan achtergevel

Geen asbest

| # | Type | Referentie | Resultaat |
|---|---|---|---|
| 3.1 | Mengmonster | MM04 | Geen asbest |

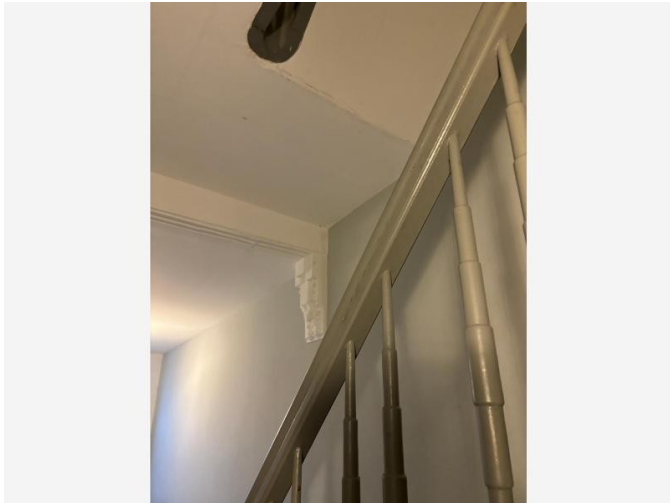
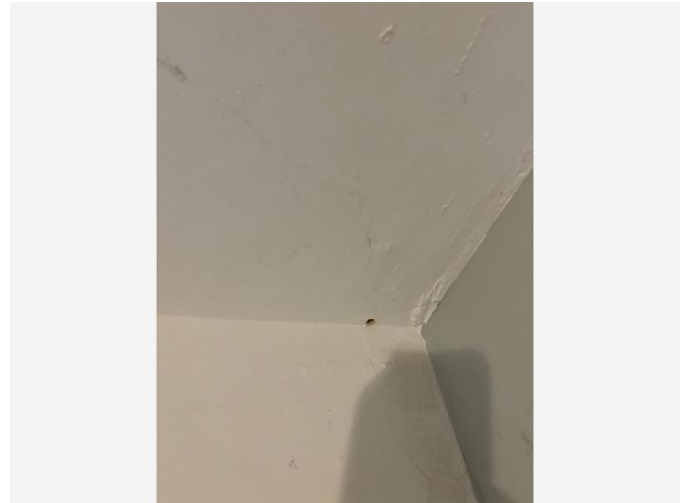
## Fiche 4: Pleisterwerk in traphallen

Geen asbest

| # | Type | Referentie | Resultaat |
|---|---|---|---|
| 4.1 | Mengmonster | MM06 | Geen asbest |

| Opmerking | Mengstaal van het pleisterwerk van zowel de binnenmuren, plafonds als onderkant van de trappen. |

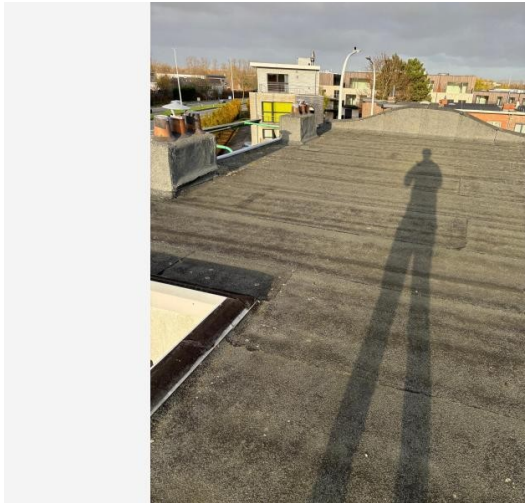
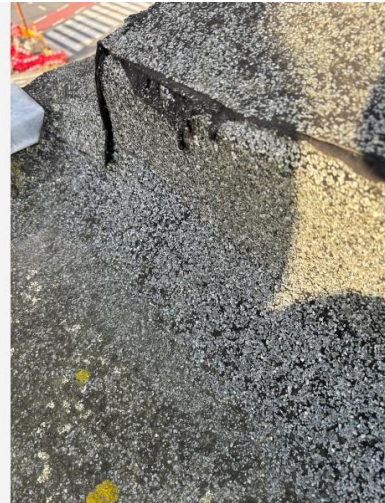
## Fiche 5: Roofing op dak en terrassen

Geen asbest

| # | Type | Referentie | Resultaat |
|---|---|---|---|
| 5.1 | Puntmonster | MM05 | Geen asbest |
