# Asbestinventarisatetest

Dreefstraat 21, 1910 Kampenhout

Attestnummer : 20251208-000299.000

Eindconclusie:

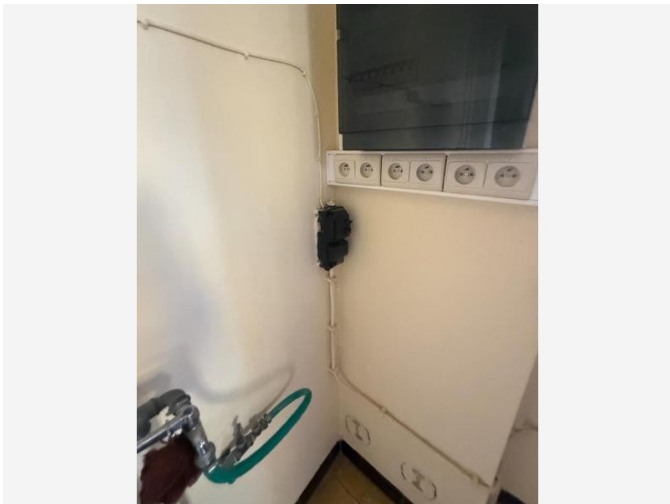
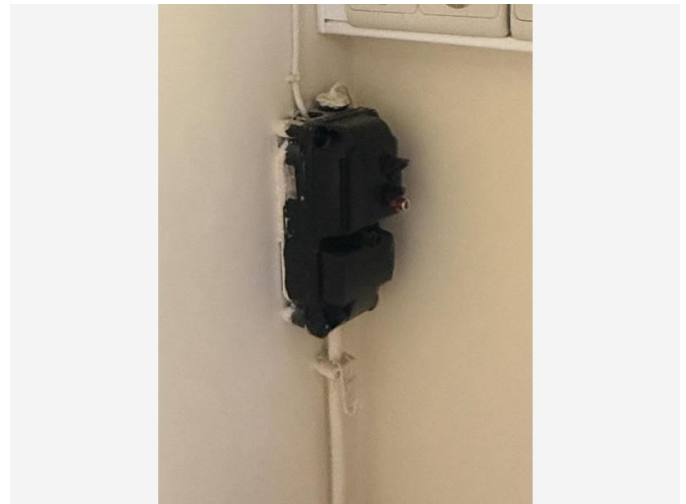
Het asbestmateriaal valt onder de mijlpaal van 2040.

Zorgvuldig beheren

| Eindbeoordeling materiaalarisico | Zeer laag materiaalarisico en/of zeer lage kans op vezelvrijgave |

| Gebondenheid | Categorie 1: hechtgebonden in oorsprong |
| Asbestsoort (vezeltype) | Crocidoliet aanwezig |
| Asbestconcentratie | Laag (< 50%) |
| Toestand van het materiaal | Onbeschadigd, niet verweerd |

| Asbestmateriaal | Plaat, paneel, tablet - Type Bakeliet |
| Identificatiemethode | <p>De asbestdeskundige beoordeelt het materiaal als asbestverdacht en dus asbesthoudend, en dit zonder monstername.</p> <p>Motivatie: De monstername brengt andere schade aan dan schade die inherent is aan de monstername.</p> |

- Zorg voor een veilig beheer. Vermijd het beschadigen van het asbestmateriaal. Controleer de toestand jaarlijks op wijzigingen.
- Voer bijkomende staalname(s) uit.

- Eenvoudige handelingen: mag via doe-het-zelf of door werknemer(s) met opleidingsattest eenvoudige handelingen  
Hechtgebonden asbest die op een veilige manier verwijderd mag worden volgens richtlijnen éénvoudige handelingen.

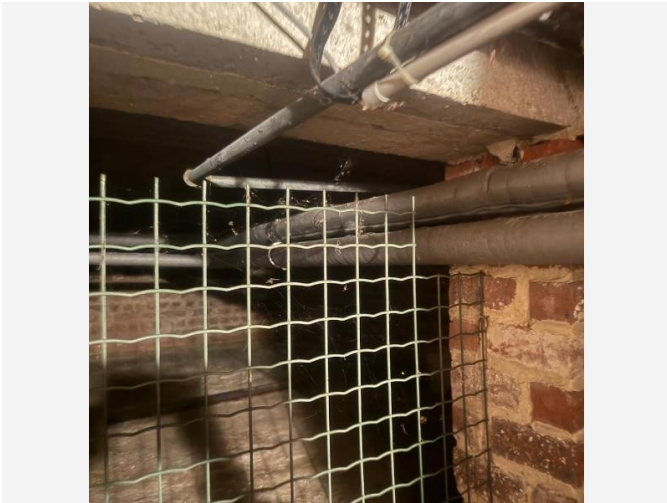
**Reden:** Het onderzoek kan niet uitgevoerd worden binnen de bepalingen van de Welzijnswet

**Uitleg van de asbestdeskundige:** hoogte lager dan 1,50.

Niet-asbestverdachte leidingisolatie waarneembaar.

Er zouden mogelijks alsnog asbestverdachte toepassingen aanwezig kunnen zijn in de kruipkelder (niet-inspecteerbaar).

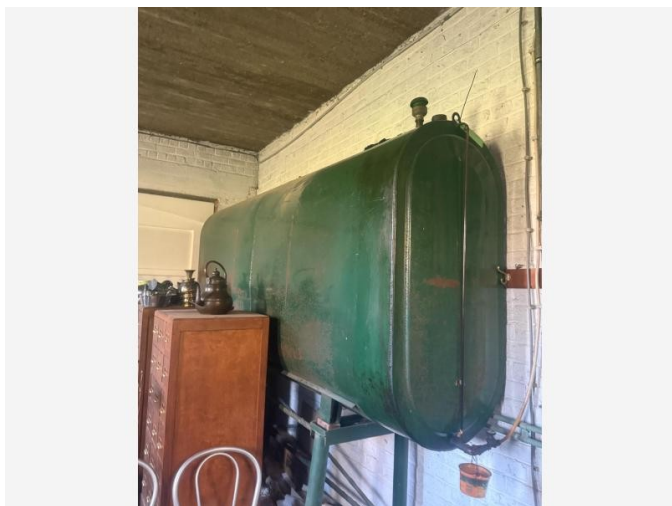
**Reden:** Slotvaste toegangspoort, -deur of -luik

**Uitleg van de asbestdeskundige:** De mazouttank zou mogelijks asbestverdachte toepassingen kunnen bevatten.

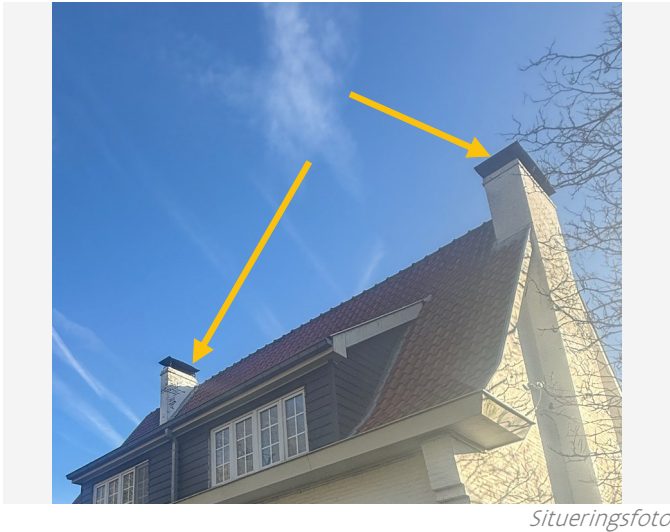
**Reden:** Het te onderzoeken materiaal situeert zich hoger dan 3,50 m te rekenen vanaf een veilige ondergrond

**Uitleg van de asbestdeskundige:** hoogte hoger dan 3,50m.

visueel niet-asbestverdacht.

er zouden alsnog asbestverdachte toepassingen aanwezig kunnen zijn in de schoorsteen zelf.

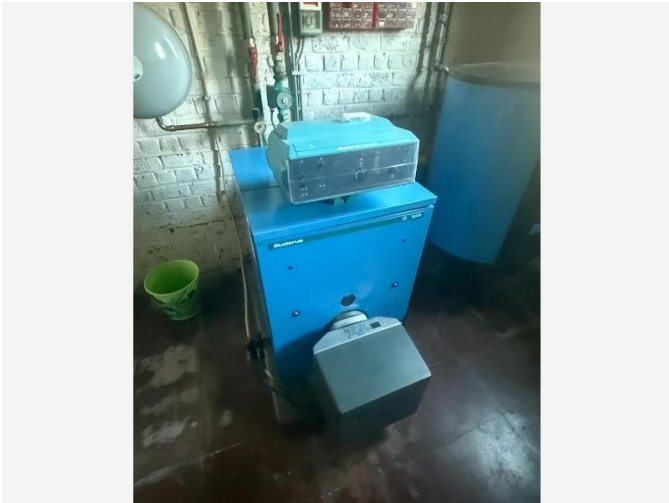
**Reden:** Slotvaste toegangspoort, -deur of -luik

**Uitleg van de asbestdeskundige:** bouwjaar : 1994

Deze ketel zou mogelijks asbesthoudende toepassingen kunnen bevatten (niet-waarneembaar).

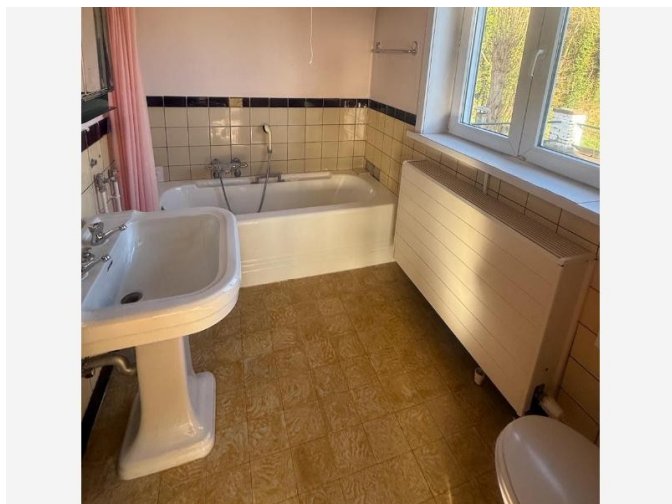
Achter de tegels zou mogelijks asbestverdacht tegellijm aanwezig kunnen zijn.

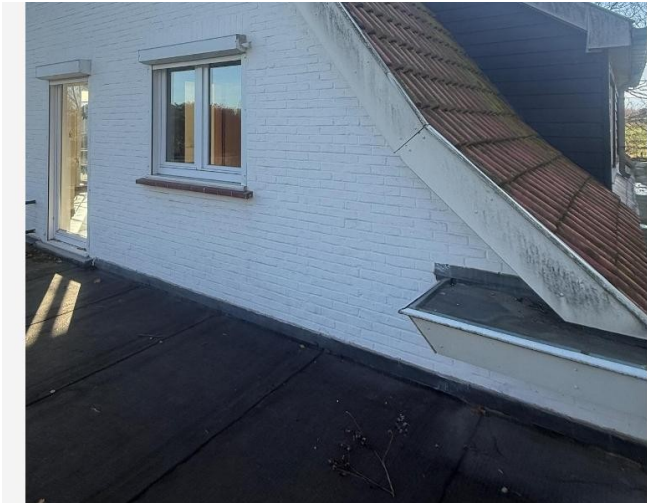
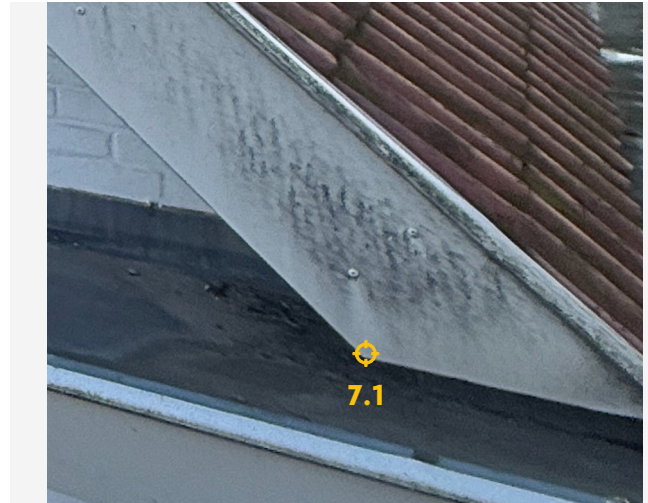
## Fiche 7: Buitenwandplaten

Geen asbest

| # | Type | Referentie | Resultaat |
|---|---|---|---|
| 7.1 | Puntmonster | M06 | Geen asbest |

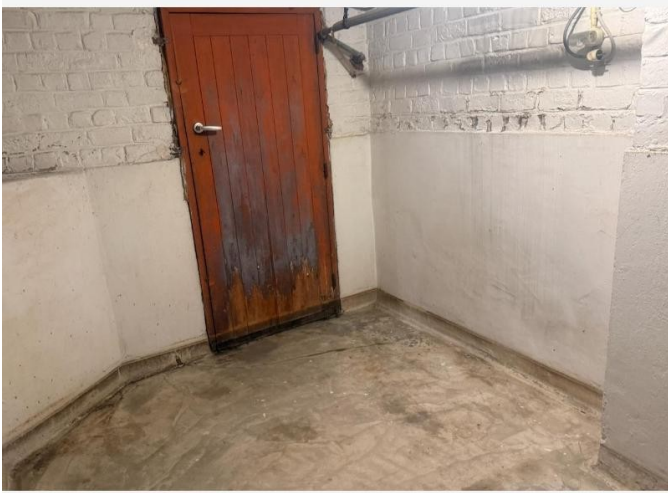
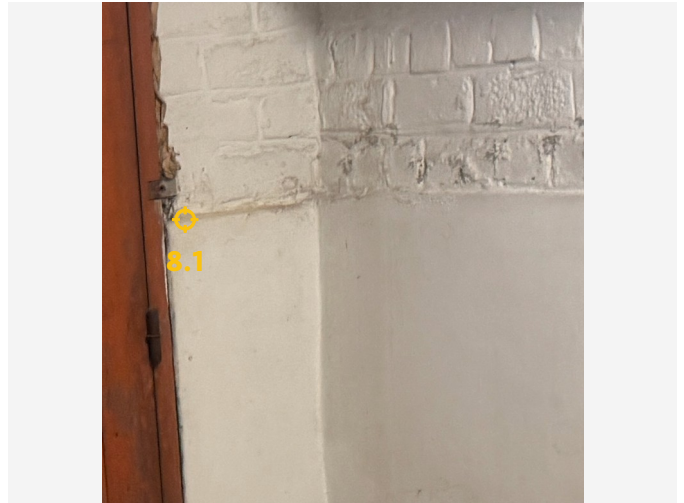
## Fiche 8: Smeerlaag kelder

Geen asbest

| # | Type | Referentie | Resultaat |
|---|---|---|---|
| 8.1 | Mengmonster | M03 | Geen asbest |

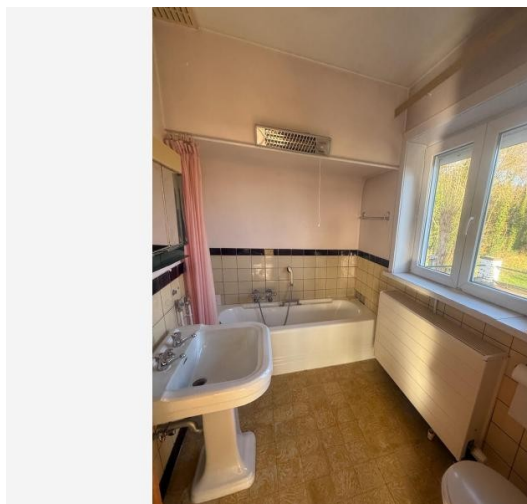
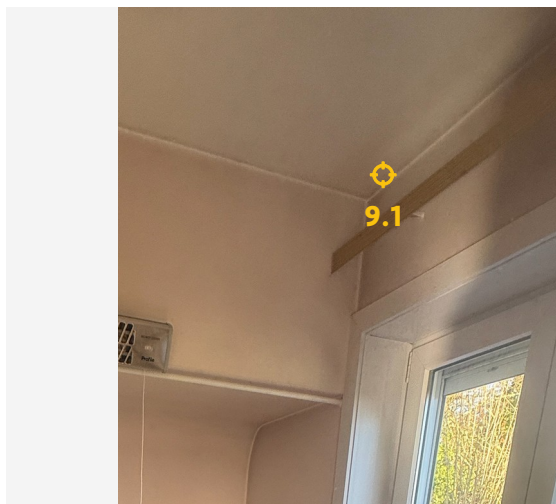
## Fiche 9: pleister plafond

Geen asbest

| # | Type | Referentie | Resultaat |
|---|---|---|---|
| 9.1 | Mengmonster | M02 | Geen asbest |

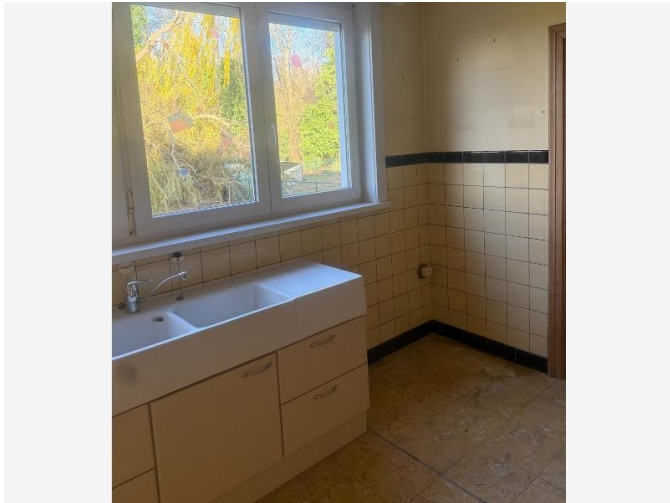
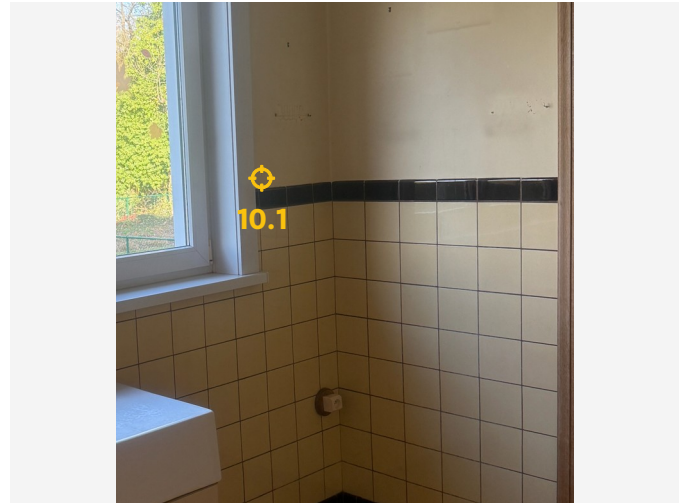
## Fiche 10: pleister muren

Geen asbest

| # | Type | Referentie | Resultaat |
|---|---|---|---|
| 10.1 | Mengmonster | M01 | Geen asbest |

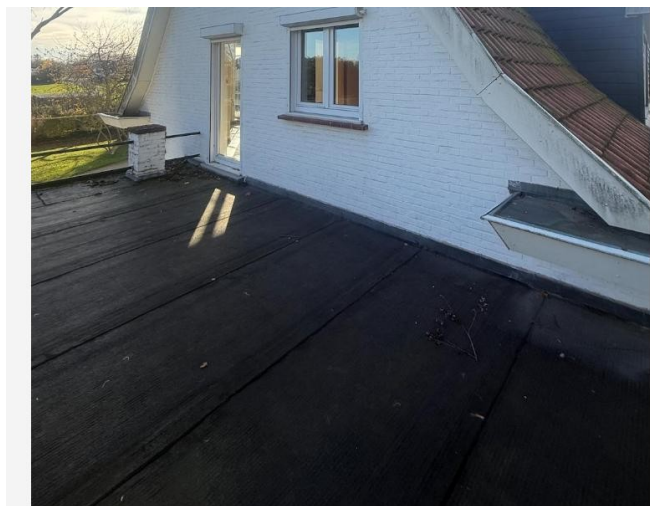
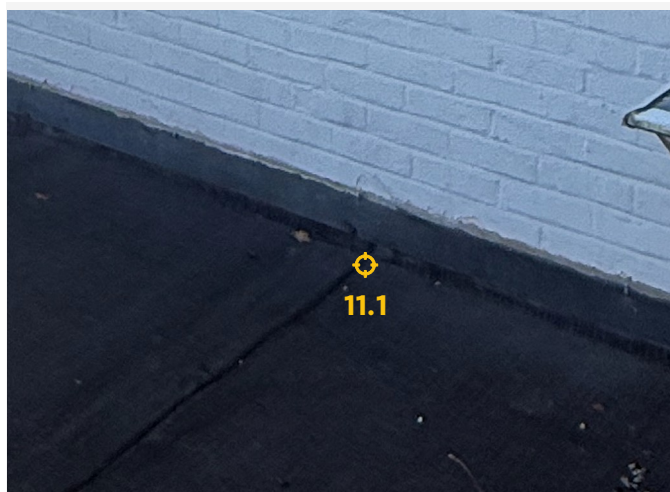
## Fiche 11: Roofing

Geen asbest

| # | Type | Referentie | Resultaat |
|---|---|---|---|
| 11.1 | Puntmonster | M05 | Geen asbest |

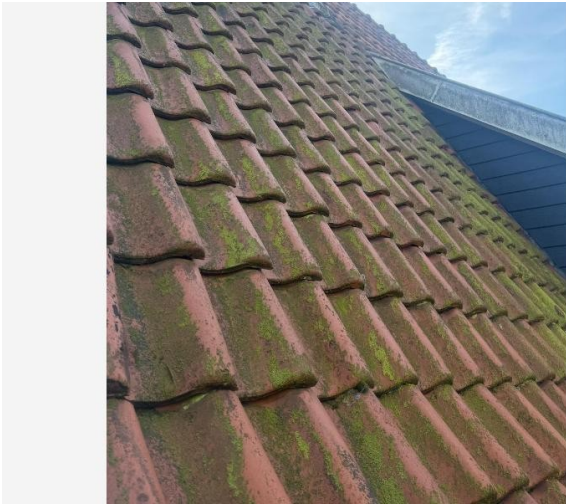
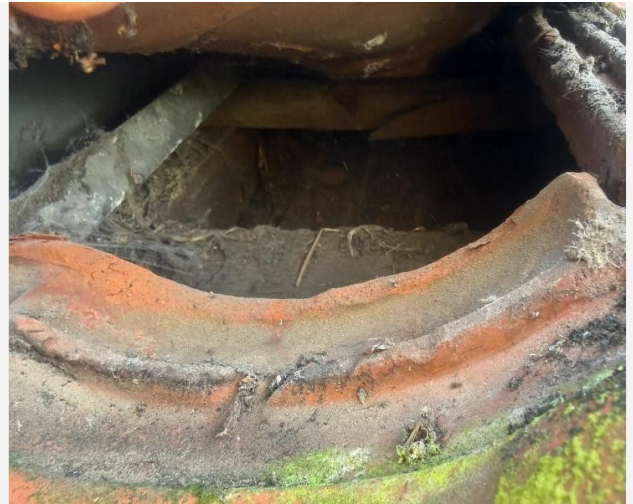
## Fiche 13: onder de dakpannen (dak)

| Beschrijving | Notitie | Terug te vinden op plannen |
|---|---|---|
| Fiche 13: onder de dakpannen (dak) | Er werden geen asbestverdachte toepassingen waargenomen. | Plan 1.7: Dak |

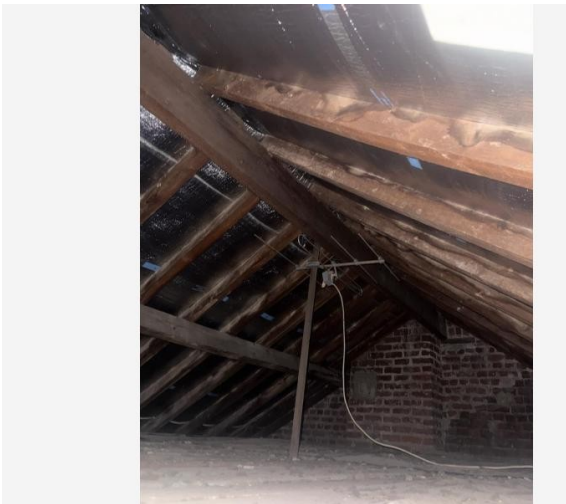
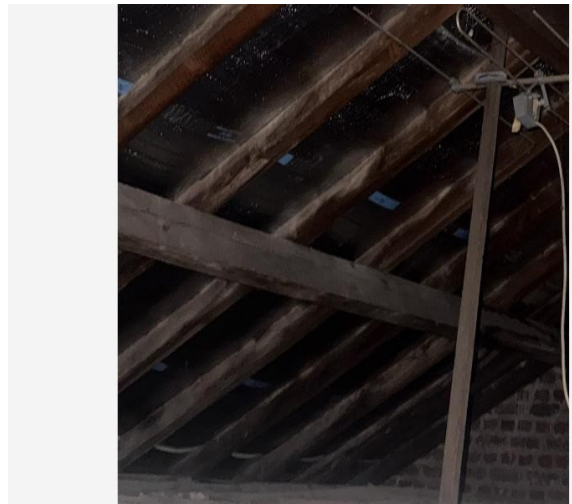
## Fiche 14: onderdak (zolder)

| Beschrijving | Notitie | Terug te vinden op plannen |
|---|---|---|
| Fiche 14: onderdak (zolder) | Er werden geen asbestverdachte toepassingen vastgesteld. | Plan 1.6: Zolder |

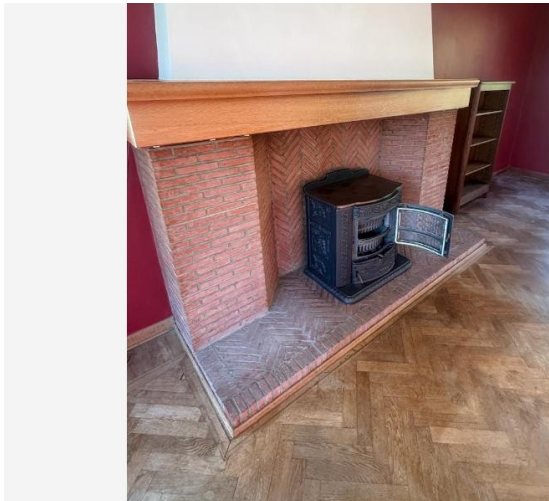
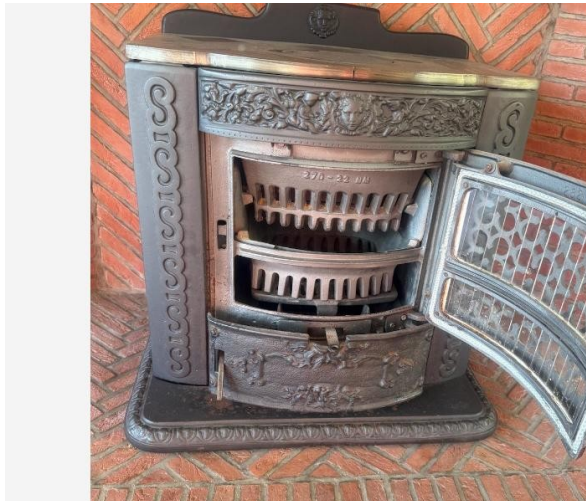
## Fiche 16: haard

| Beschrijving | Notitie | Terug te vinden op plannen |
|---|---|---|
| Fiche 16: haard | koord is ook niet asbestverdacht. | Plan 1.2: Gelijkvloers |
