# Asbestinventarisatetest

Langveldstraat 36C, 2220 Heist-op-den-Berg

Attestnummer : 20251205-000378.000

**Asbestveilig** (maar mogelijk niet asbestvrij)

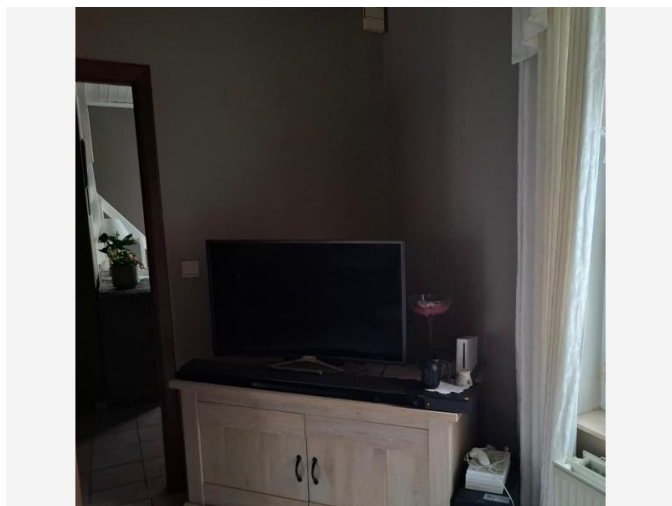
Situeringsfoto

Achter de valse muren zouden mogelijk asbestverdachte toepassingen aanwezig kunnen zijn.

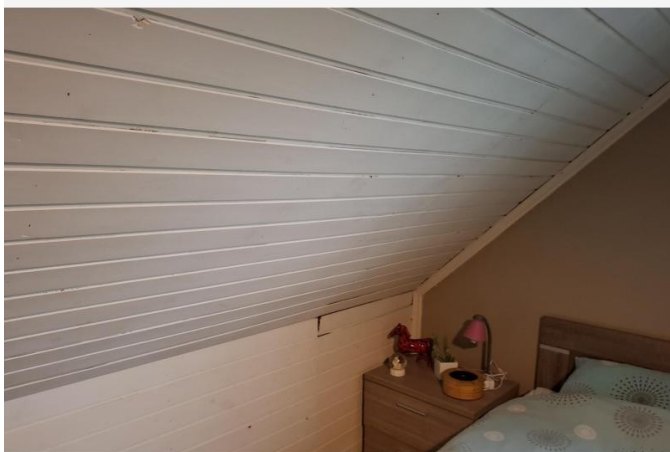
Situeringsfoto

Achter het vals plafond zou mogelijks asbestverdacht materiaal aanwezig kunnen zijn.

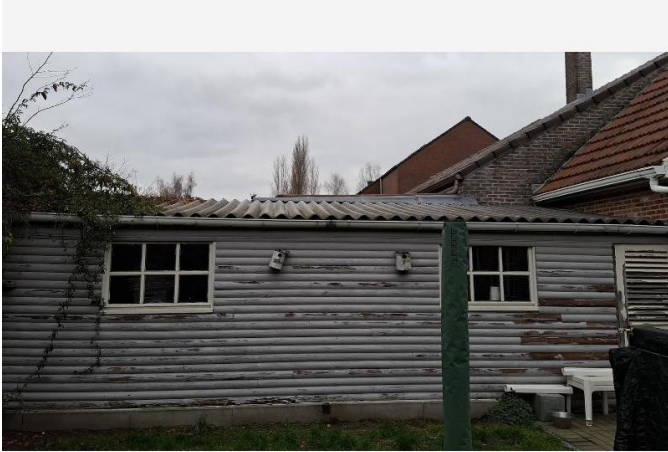
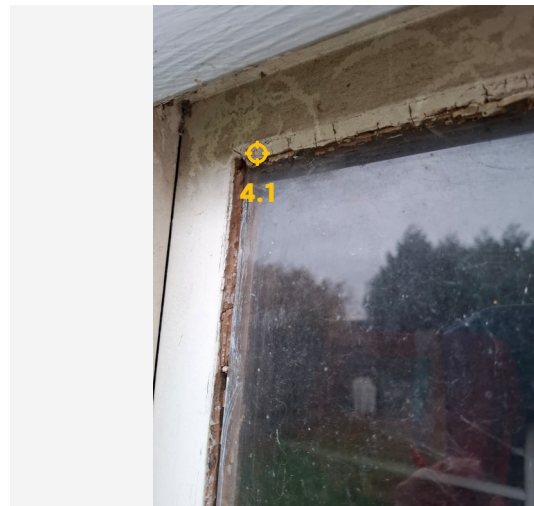
## Fiche 4: mastiek tuinberging

Geen asbest

| # | Type | Referentie | Resultaat |
|---|---|---|---|
| 4.1 | Puntmonster | M01 | Geen asbest |

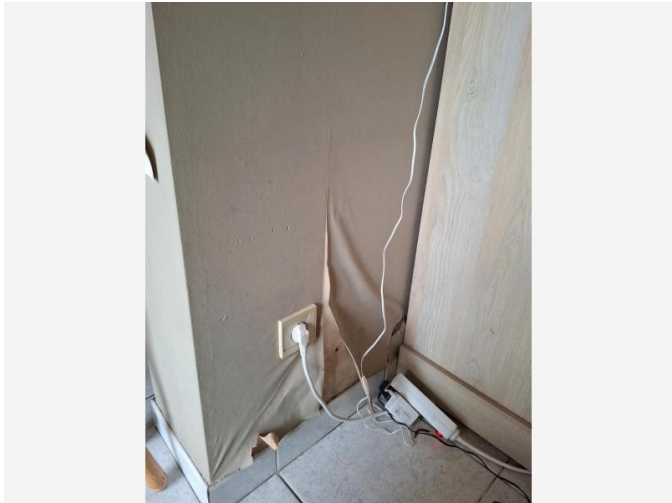
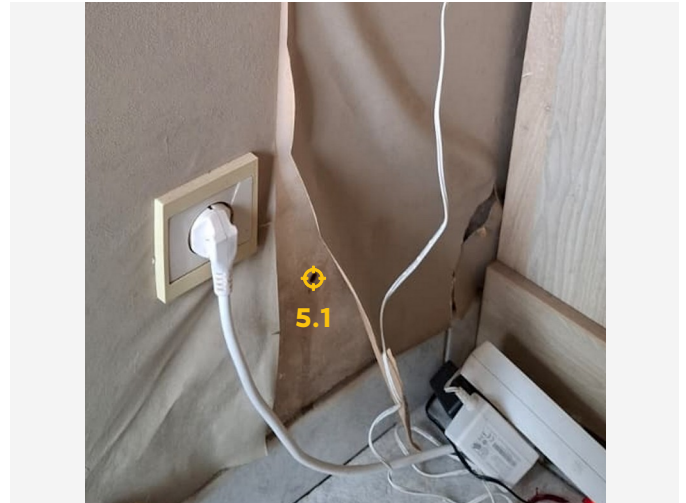
## Fiche 5: pleister muren

Geen asbest

| # | Type | Referentie | Resultaat |
|---|---|---|---|
| 5.1 | Mengmonster | M02 | Geen asbest |

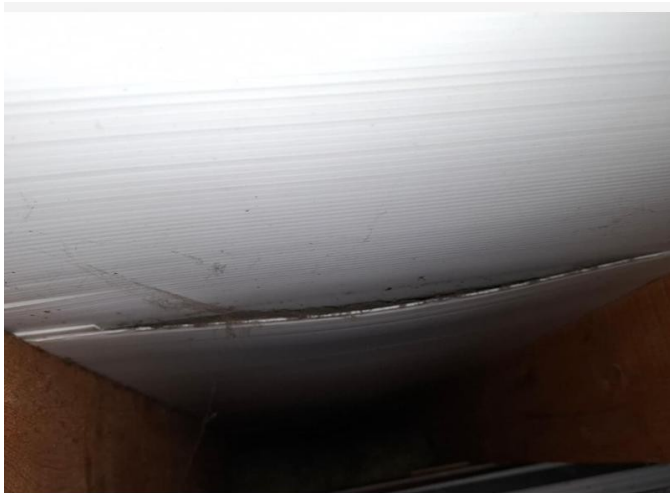
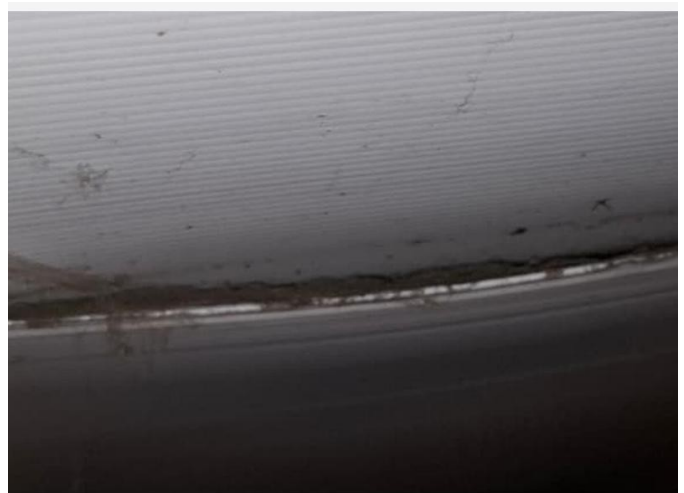
## Fiche 8: onderdak zolder

| Beschrijving | Notitie | Terug te vinden op plannen |
|---|---|---|
| Fiche 8: onderdak zolder | niet-asbestverdacht. | Plan 1.5: Zolder |

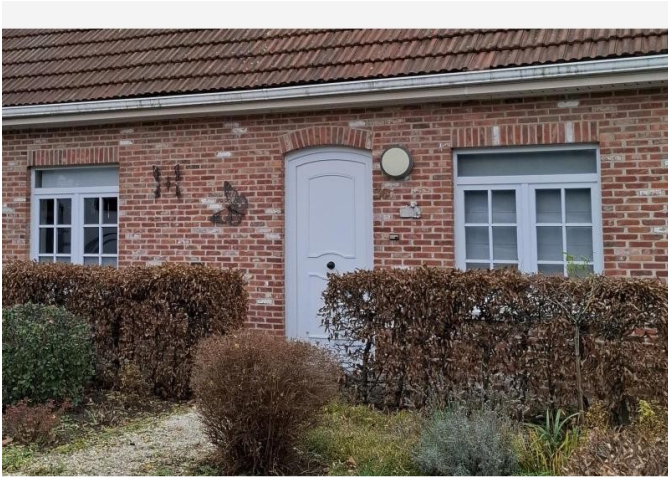
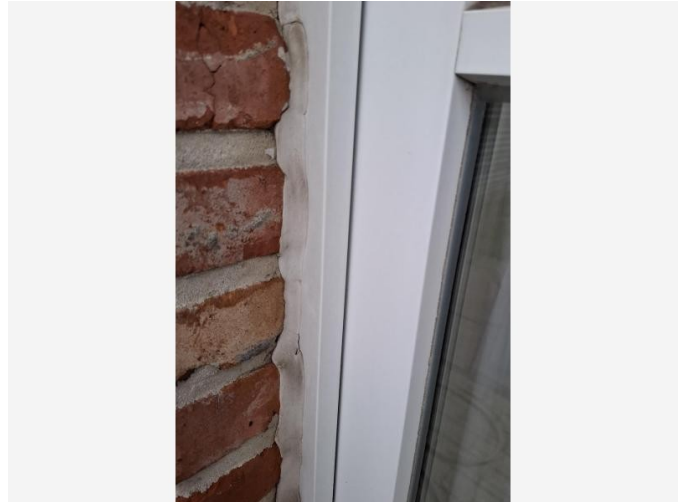
## Fiche 10: mastiek hoofdgebouw

| Beschrijving | Notitie | Terug te vinden op plannen |
|---|---|---|
| Fiche 10: mastiek hoofdgebouw | flexibel, niet-asbestverdacht. | Plan 1.1: Gelijkvloers<br>Plan 1.3: 1ste verdieping |

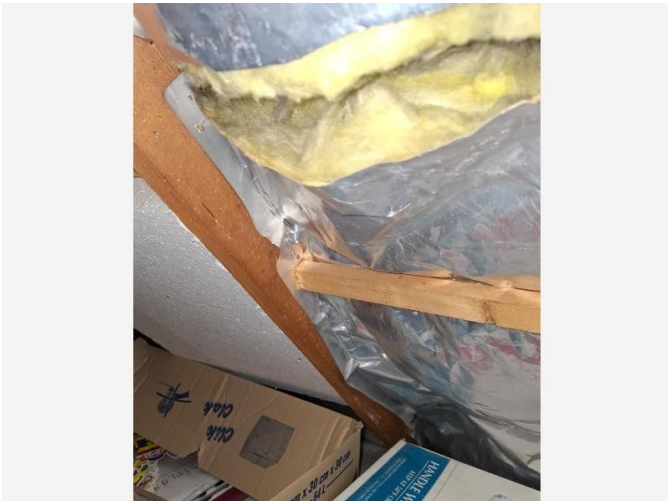
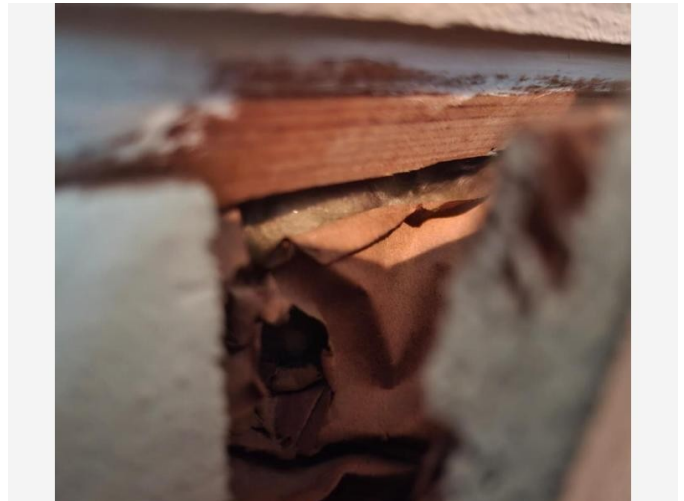
## Fiche 11: onderdak 1ste verdieping

| Beschrijving | Notitie | Terug te vinden op plannen |
|---|---|---|
| Fiche 11: onderdak 1ste verdieping | niet-asbestverdacht. | Plan 1.3: 1ste verdieping |
