# Asbestinventarisatetest

Berlaarbaan 23, 2580 Putte

Attestnummer : 20251210-000418.000

**Niet-asbestveilig**

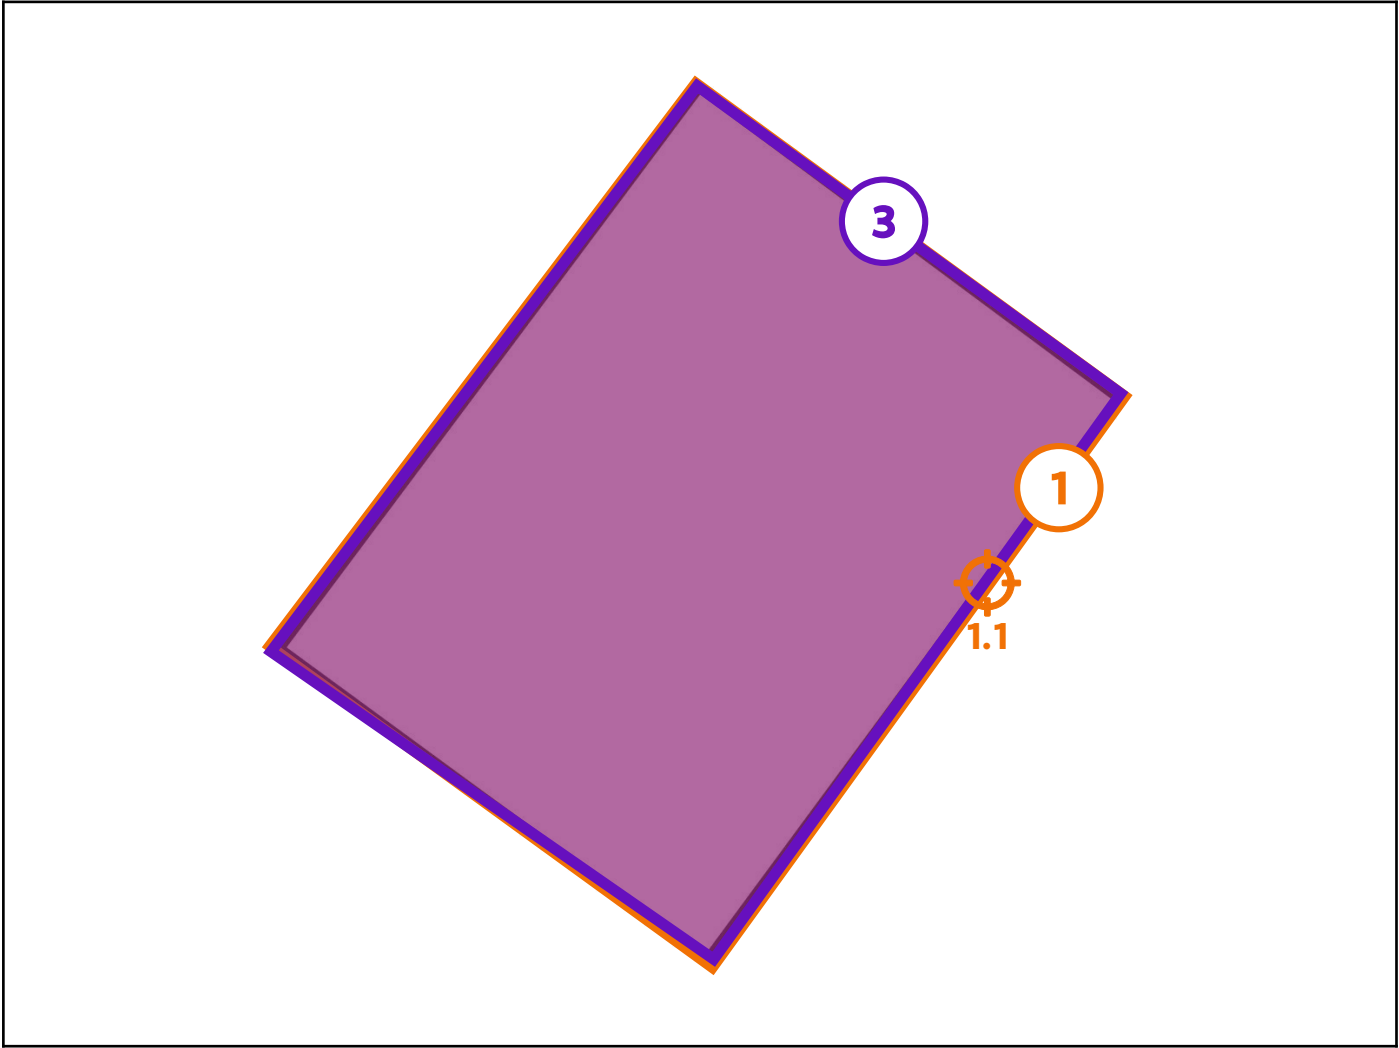
## Plan 2.2: Garage (1eV)

| Beschrijving | Type | Actie |
|---|---|---|
| 1. Golfplaten garage | Asbestmateriaal | <a href="#">Verwijderen</a> |
| 1.1 Code: M01 | Puntmonster | - |

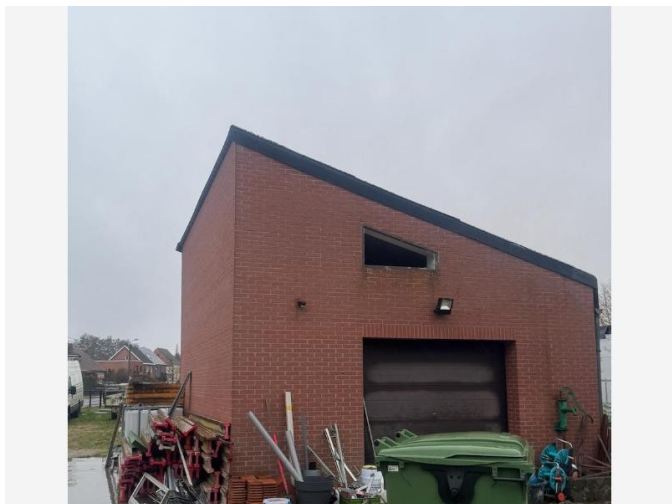
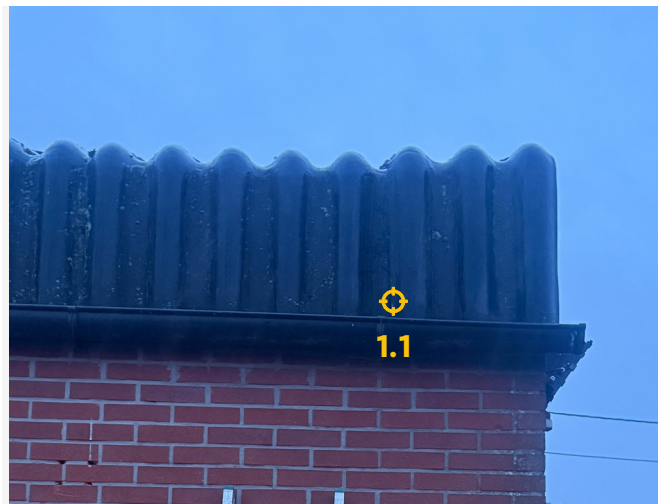
Het asbestmateriaal valt onder de mijlpaal van 2034.

| Eindbeoordeling materiaalrisico | Laag materiaalrisico en/of verlaagde kans op vezelvrijgave |

| Gebondenheid | Categorie 1: hechtgebonden in oorsprong |
| Asbestsoort (vezeltype) | Alleen chrysotiel |
| Asbestconcentratie | Laag (< 50%) |
| Toestand van het materiaal | Licht beschadigd, licht verweerd. Intact calciumsilicaatmateriaal of categorie III 'gebondenheid' |

| # | Type | Referentie | Resultaat |
|---|---|---|---|
| 1.1 | Puntmonster | M01 | Chrysotiel |

| Beschrijving | Golfplaten garage |
| Asbestmateriaal | Dak- en gevelbekleding - Golfplaat |
| Hoeveelheid (oppervlakte - aantal) | • 50,00 m <sup>2</sup> - 1 stuk |

- Verwijder dit asbestmateriaal zo snel mogelijk. Volg de toestand goed op.

- Eenvoudige handelingen: mag via doe-het-zelf of door werknemer(s) met opleidingsattest eenvoudige handelingen  
Hechtgebonden asbest die op een veilige manier verwijderd mag worden volgens richtlijnen eenvoudige handelingen.

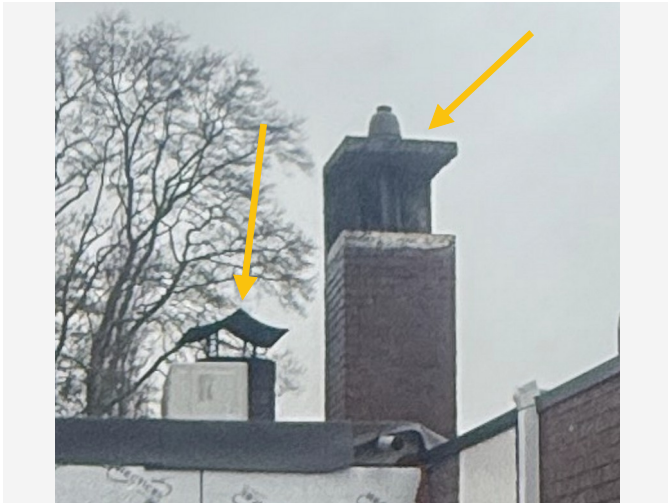
Situeringsfoto

**Reden:** Er is geen volledige risicobeoordeling mogelijk

**Uitleg van de asbestdeskundige:** visueel niet-asbestverdacht.

Er zouden alsnog asbestverdachte toepassingen aanwezig kunnen zijn in de rookgaskanalen (niet-waarneembaar).

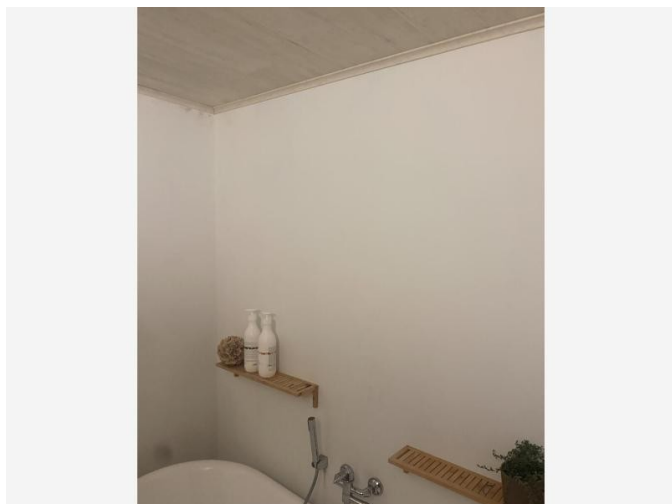
Situeringsfoto

Achter het plafond zouden mogelijks asbestverdachte toepassingen aanwezig kunnen zijn.

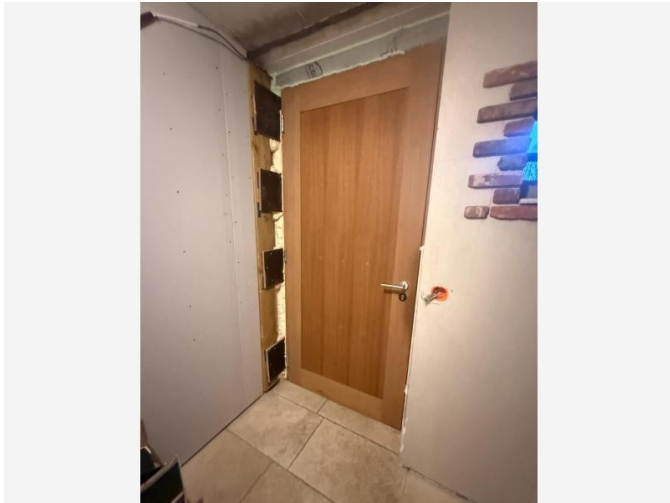
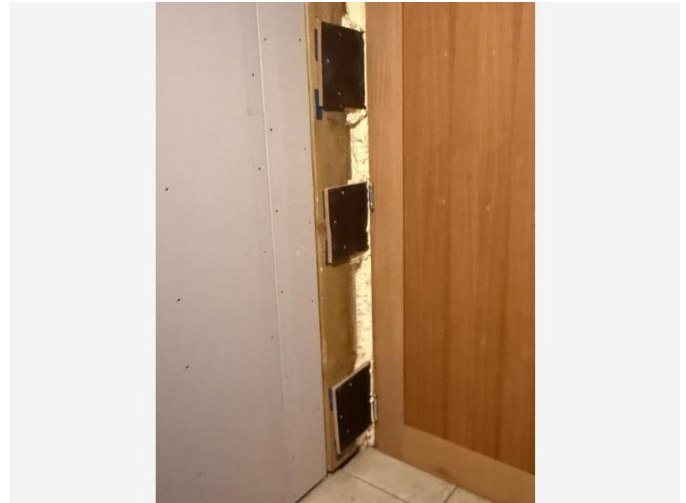
naakte muren/plafond of afgewerkt met gipskartonplaten.

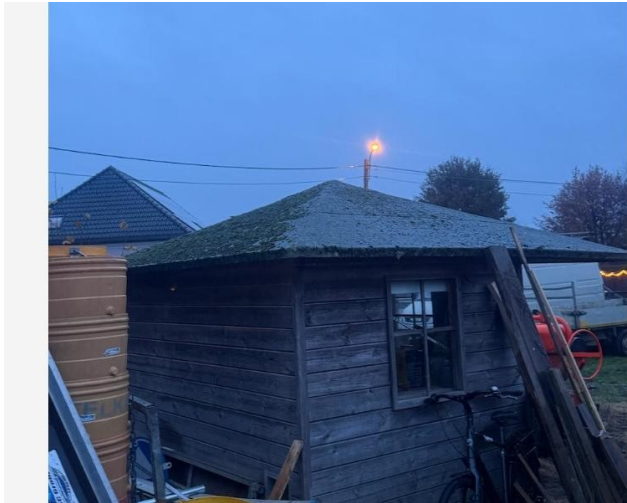
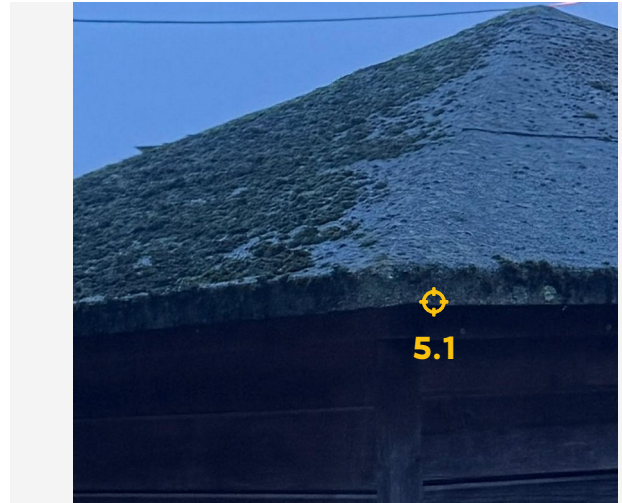
## Fiche 5: Bitumen tuinhuis

Geen asbest

| # | Type | Referentie | Resultaat |
|---|---|---|---|
| 5.1 | Puntmonster | M02 | Geen asbest |
