# Asbestinventarisatattest

Melkouwensteenweg 37, 2590 Berlaar

Attestnummer : 20251212-000137.000

Uitgegeven op : 12.12.2025

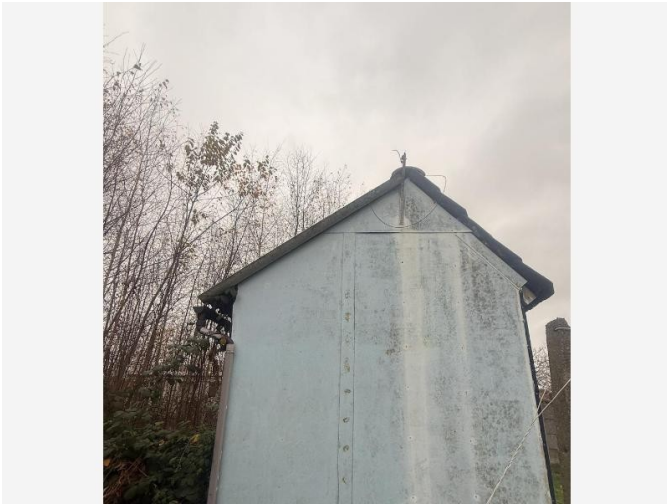
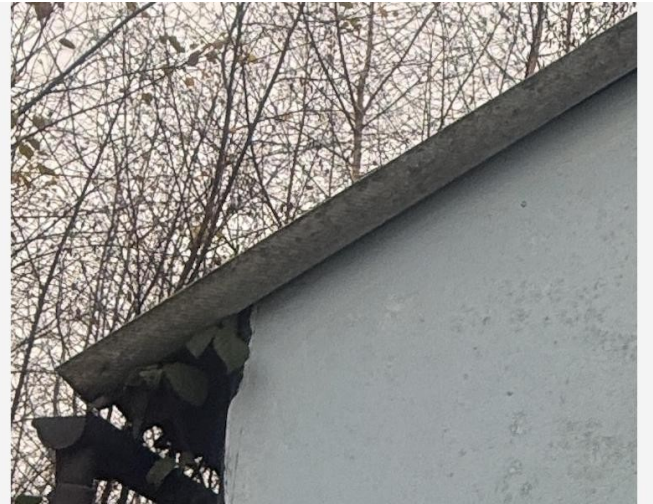
| Fiche 1: Golfplaten Bijgebouw rechts achter..... | 30 |

Het asbestmateriaal valt onder de mijlpaal van 2034.

**Dringend verwijderen**

| Eindbeoordeling materiaalrisico | Hoog materiaalrisico en/of hoge kans op vezelvrijgave |

| Asbestsoort (vezeltype) | Crocidoliet aanwezig |
| Afschermingsgraad van het gehele materiaal | Geheel of deels (ook) vrij aan de binnenlucht |
| Toestand van het materiaal | Matig beschadigd, matig verweerd |

- Zorg voor een veilig beheer. Vermijd het beschadigen van het asbestmateriaal. Controleer de toestand jaarlijks op wijzigingen.
- Verwijder dit asbestmateriaal zo snel mogelijk. Volg de toestand goed op.
- Voer bijkomende staalname(s) uit.

- Eenvoudige handelingen: mag via doe-het-zelf of door werknemer(s) met opleidingsattest eenvoudige handelingen  
Hechtgebonden asbest die op een veilige manier verwijderd mag worden volgens richtlijnen éénvoudige handelingen.

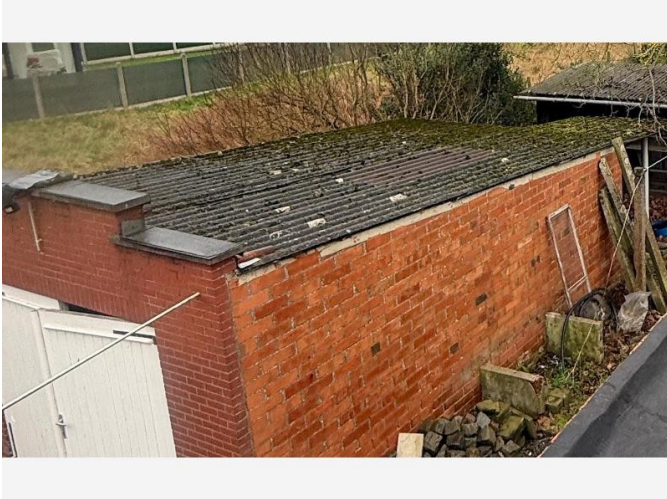
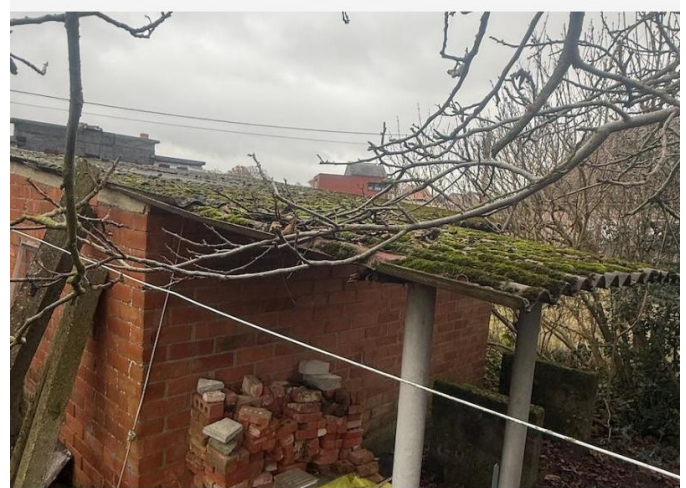
| Fiche 2: golfplaten garage..... | 33 |

Het asbestmateriaal valt onder de mijlpaal van 2034.

**Dringend verwijderen**

| Eindbeoordeling materiaalrisico | Hoog materiaalrisico en/of hoge kans op vezelvrijgave |

| Asbestsoort (vezeltype) | Crocidoliet aanwezig |
| Afschermingsgraad van het gehele materiaal | Geheel of deels (ook) vrij aan de binnenlucht |
| Toestand van het materiaal | Matig beschadigd, matig verweerd |

- Zorg voor een veilig beheer. Vermijd het beschadigen van het asbestmateriaal. Controleer de toestand jaarlijks op wijzigingen.
- Verwijder dit asbestmateriaal zo snel mogelijk. Volg de toestand goed op.
- Voer bijkomende staalname(s) uit.

- Eenvoudige handelingen: mag via doe-het-zelf of door werknemer(s) met opleidingsattest eenvoudige handelingen  
Hechtgebonden asbest die op een veilige manier verwijderd mag worden volgens richtlijnen éénvoudige handelingen.

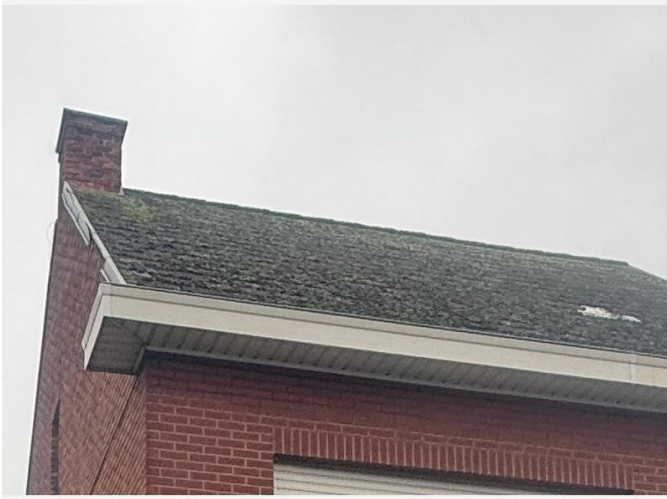
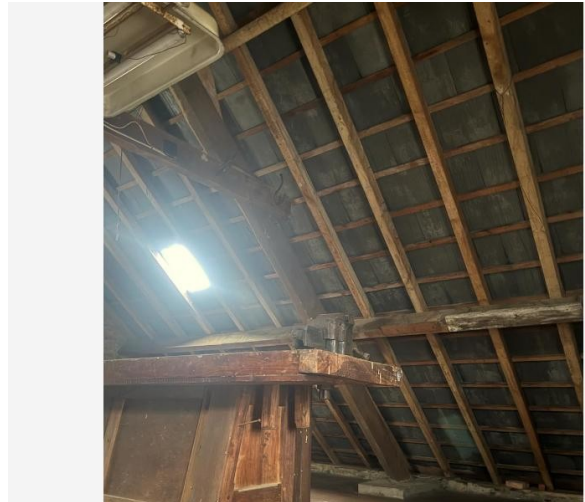
| Fiche 3: dakleien..... | 36 |

Het asbestmateriaal valt onder de mijlpaal van 2034.

**Dringend verwijderen**

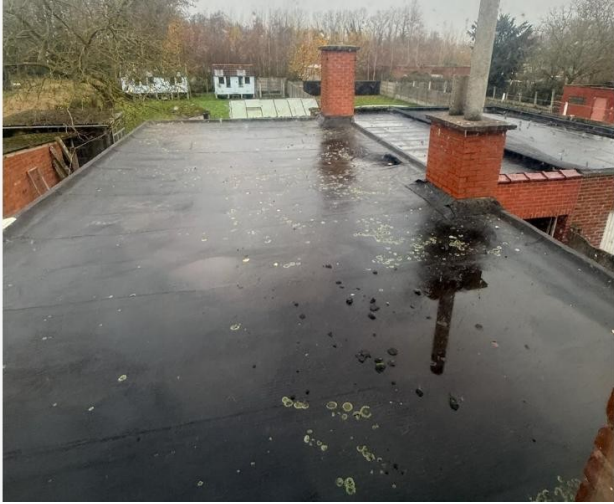
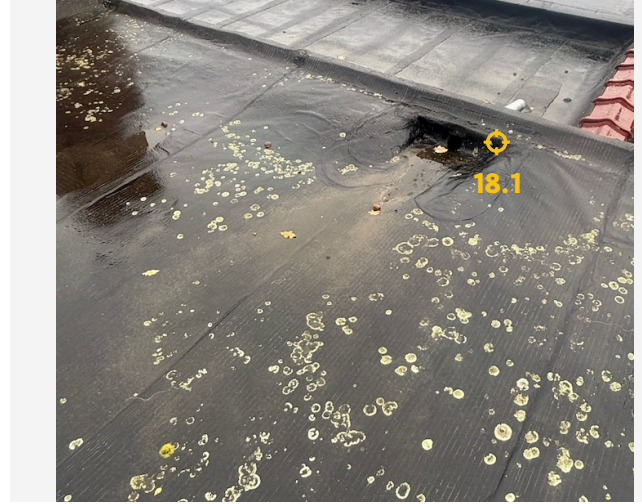
## Fiche 18: roofing hoofdgebouw

Geen asbest

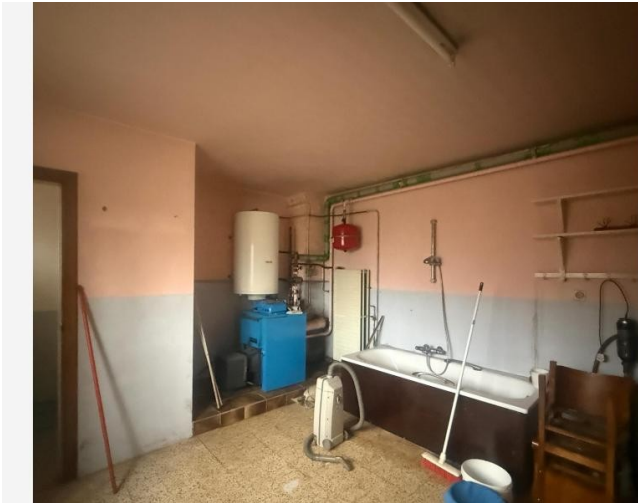
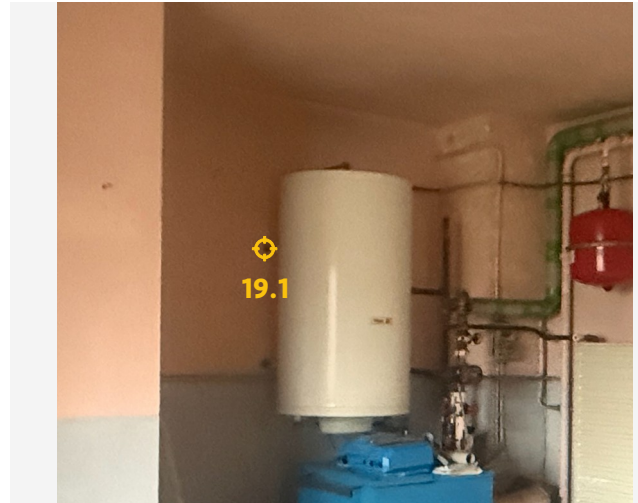
## Fiche 19: pleister muren

Geen asbest

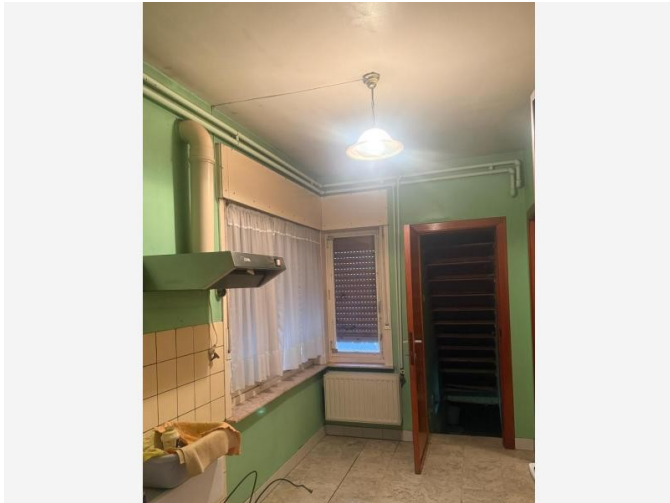
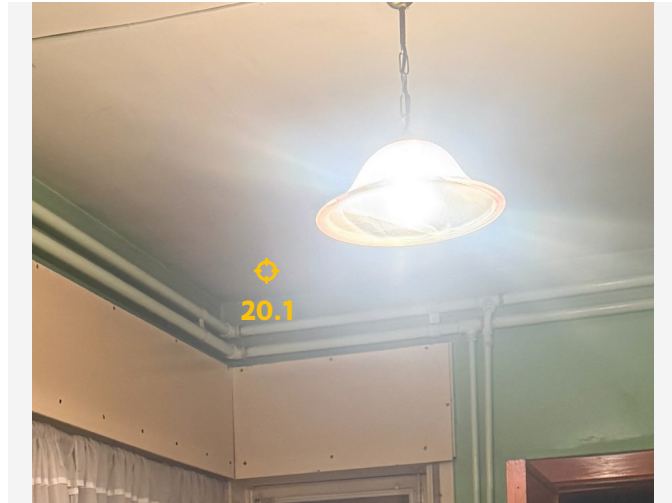
## Fiche 20: pleister plafond

Geen asbest

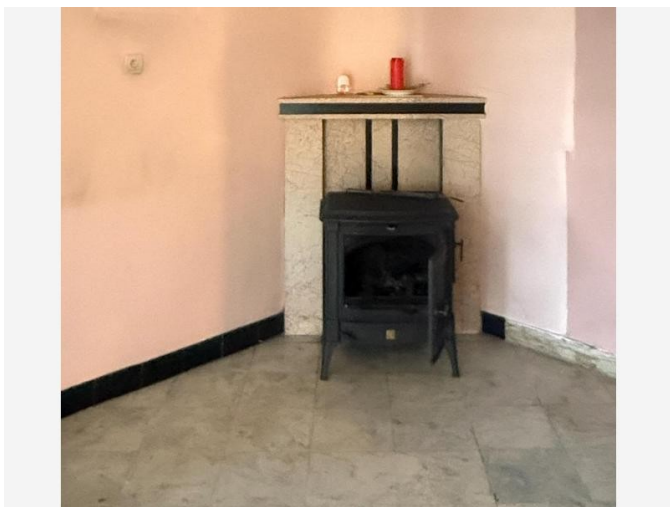
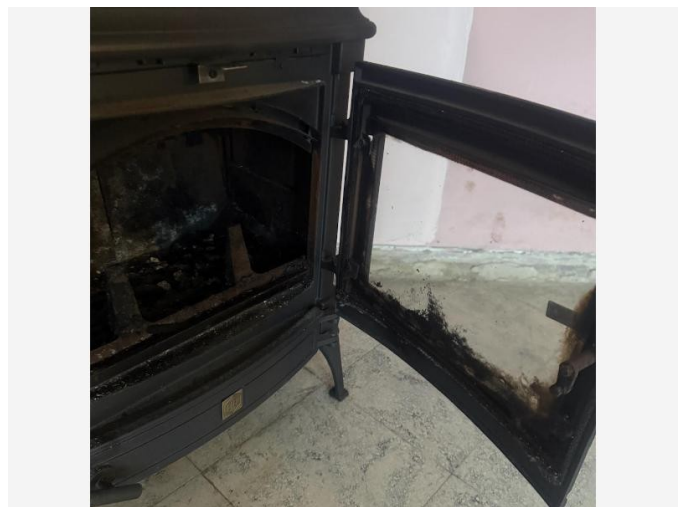
### Fiche 23: kachel

| Beschrijving | Notitie | Terug te vinden op plannen |
|---|---|---|
| Fiche 23: kachel | Koord ook niet asbestverdacht. | Plan 1.2: Gelijkvloers |
