# Asbestinventarisatetest

Gravenhoek 1, 2580 Putte

Attestnummer : 20251224-000394.000

**Niet-asbestveilig**

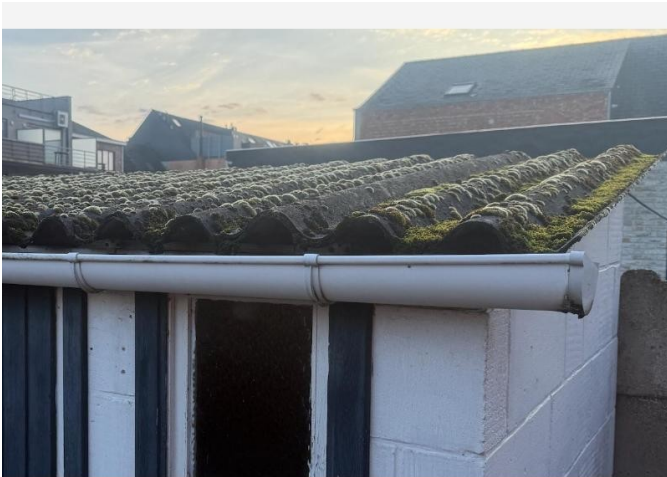
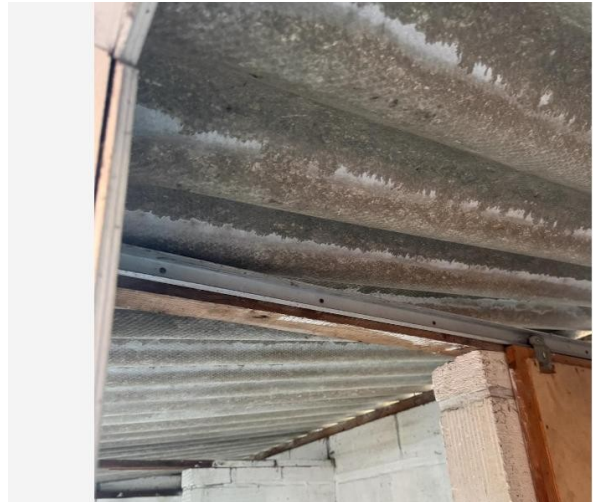
| Eindbeoordeling materiaalrisico | Hoog materiaalrisico en/of hoge kans op vezelvrijgave |

| Asbestsoort (vezeltype) | Crocidoliet aanwezig |
| Toestand van het materiaal | Matig beschadigd, matig verweerd |

| Beschrijving | golfplaten tuinhuis |
| Asbestmateriaal | Dak- en gevelbekleding - Golfplaat |

**Dringend verwijderen**

- Zorg voor een veilig beheer. Vermijd het beschadigen van het asbestmateriaal. Controleer de toestand jaarlijks op wijzigingen.
- Verwijder dit asbestmateriaal zo snel mogelijk. Volg de toestand goed op.
- Voer bijkomende staalname(s) uit.

- Eenvoudige handelingen: mag via doe-het-zelf of door werknemer(s) met opleidingsattest eenvoudige handelingen  
Hechtgebonden asbest die op een veilige manier verwijderd mag worden volgens richtlijnen éénvoudige handelingen.

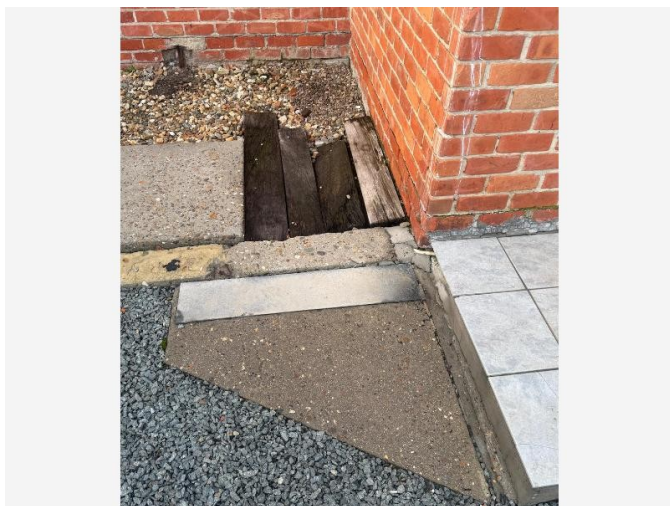
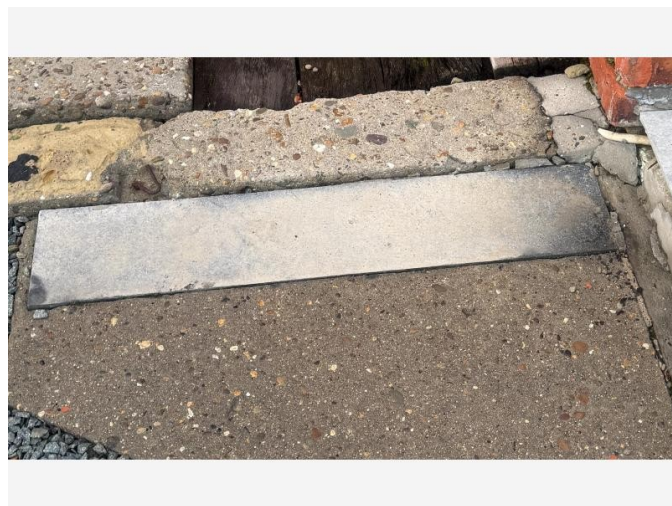
| Beschrijving | plaat tuin |
| Type afvalstof | Betreft stock-voorraad of gedemonteerde asbestmaterialen |

**Dringend verwijderen**

- Verwijder het asbestafval.
- Voer bijkomende staalname(s) uit.

- Eenvoudige handelingen: mag via doe-het-zelf of door werknemer(s) met opleidingsattest eenvoudige handelingen  
Hechtgebonden asbest die op een veilige manier verwijderd mag worden volgens richtlijnen éénvoudige handelingen.

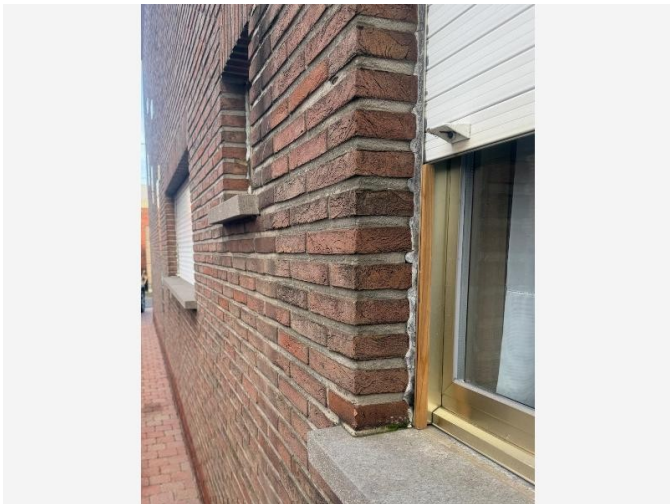
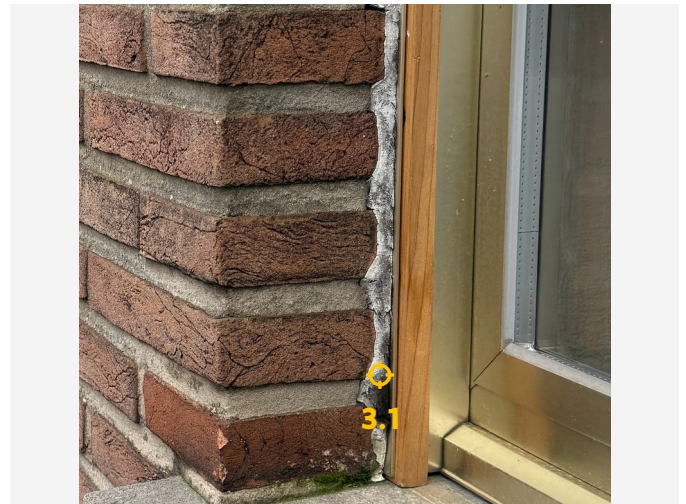
| Eindbeoordeling materiaalrisico | Verhoogd materiaalrisico en/of verhoogde kans op vezelvrijgave |

| Asbestsoort (vezeltype) | Alleen chrysotiel |
| Toestand van het materiaal | Matig beschadigd, matig verweerd |

| # | Type | Referentie | Resultaat |
|---|---|---|---|
| 3.1 | Puntmonster | M01 | Chrysotiel |

| Beschrijving | mastiek |

Verwijderen

- Zorg voor een veilig beheer. Vermijd het beschadigen van het asbestmateriaal. Controleer de toestand jaarlijks op wijzigingen.
- Verwijder dit asbestmateriaal zo snel mogelijk. Volg de toestand goed op.

- Eenvoudige handelingen: mag via doe-het-zelf of door werknemer(s) met opleidingsattest eenvoudige handelingen  
Laat deze niet zelf verwijderen, aangezien dit asbestvezels kan vrijgeven. Neem contact op met een erkend asbestsaneringsbedrijf om een professionele beoordeling en veilige verwijdering door gespecialiseerde medewerkers te laten uitvoeren. Het verwijderde materiaal moet veilig worden verpakt en afgevoerd naar een erkende stortplaats.

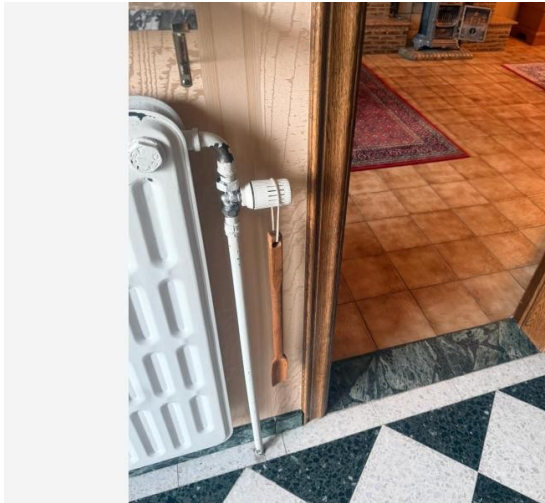
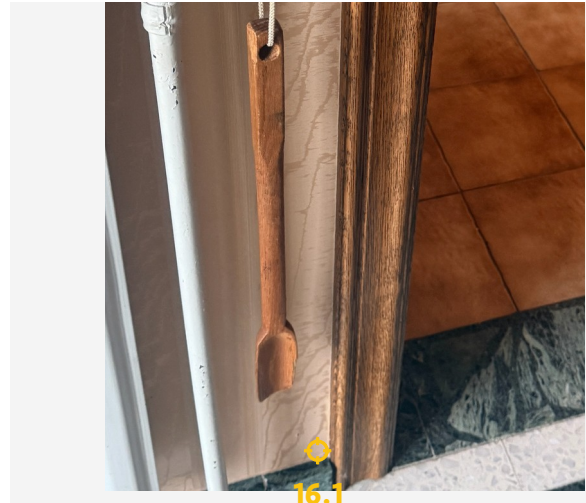
## Fiche 16: pleister muren

Geen asbest

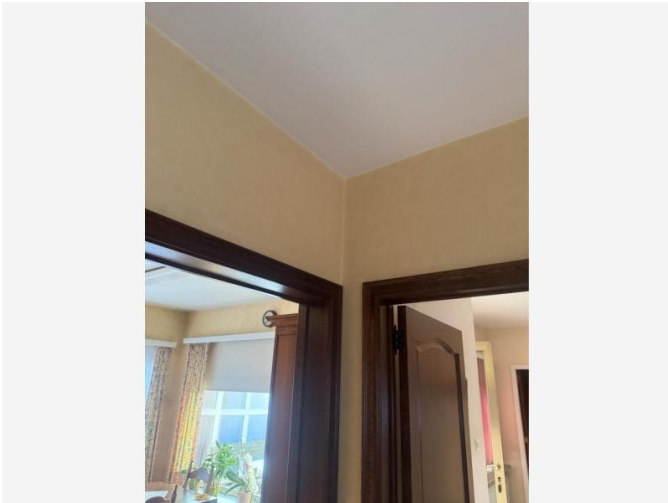
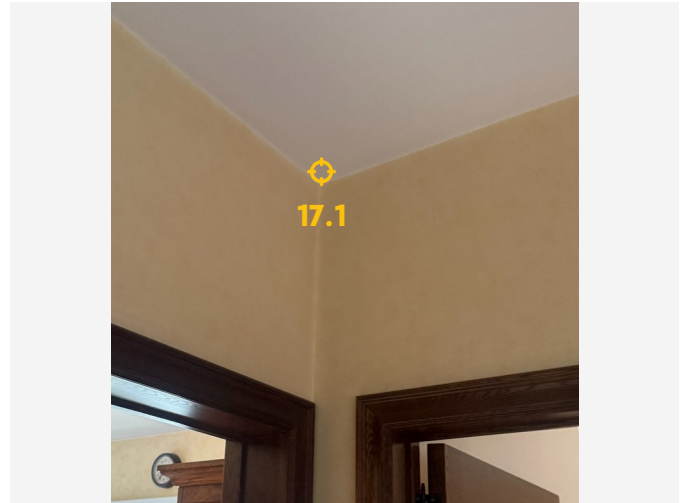
## Fiche 17: pleister plafond

Geen asbest

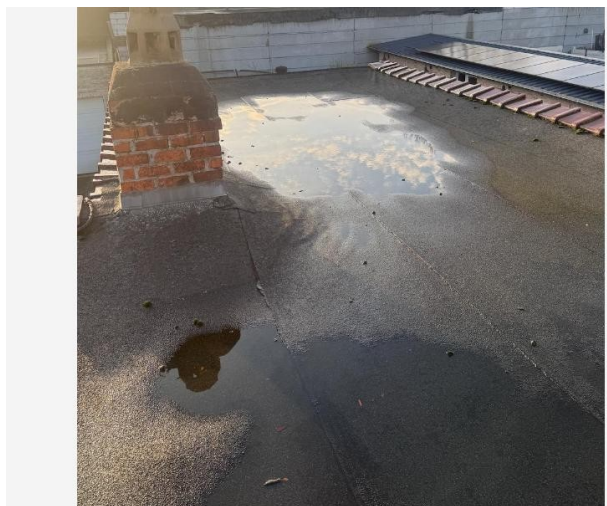
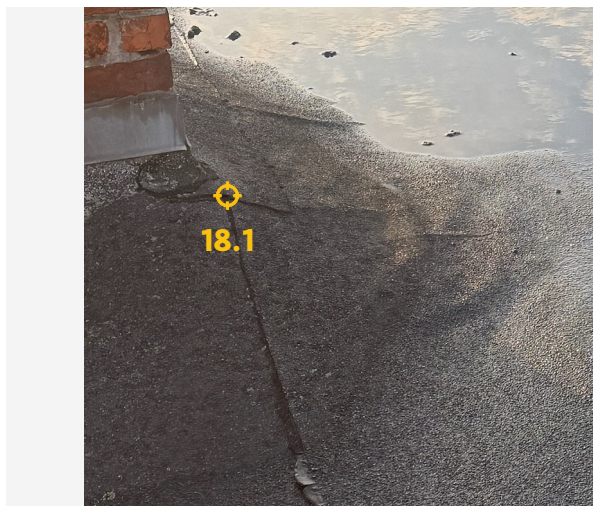
## Fiche 18: Roofing

Geen asbest

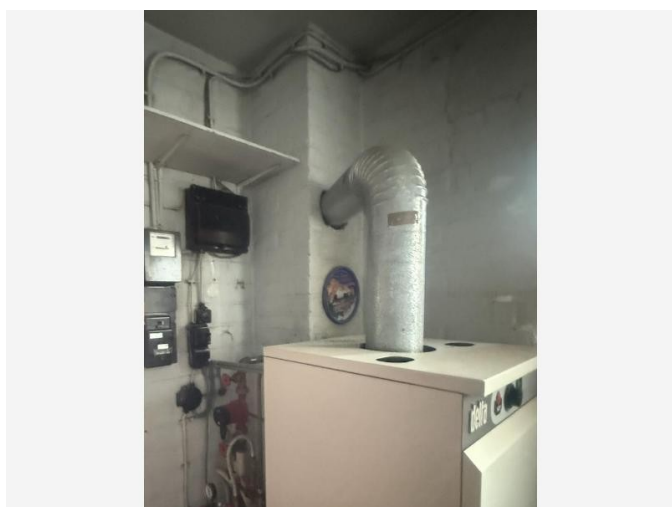
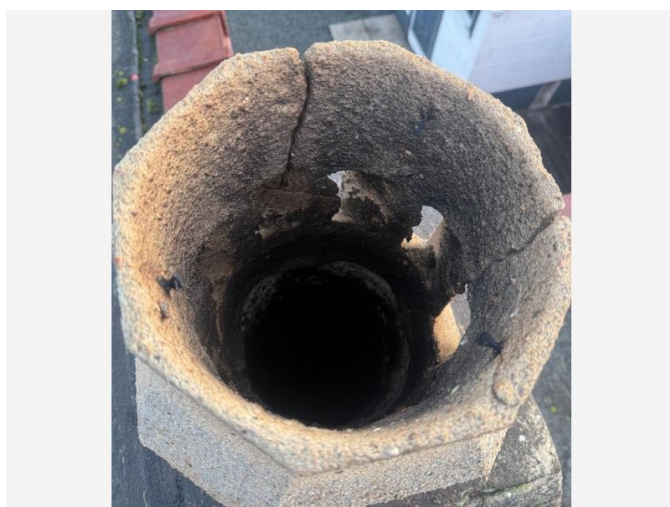
## Fiche 20: rookgaskanaal CV 'ACV'

| Beschrijving | Notitie | Terug te vinden op plannen |
|---|---|---|
| Fiche 20: rookgaskanaal CV 'ACV' | Er werden geen asbestverdachte toepassingen waargenomen. | Plan 1.6: 1ste verdieping |
