# Asbestinventarisatattest

Caputsteenstraat 74/2, 2800 Mechelen

Attestnummer : 20260114-000367.000

# Zone 1: Hoofdgebouw

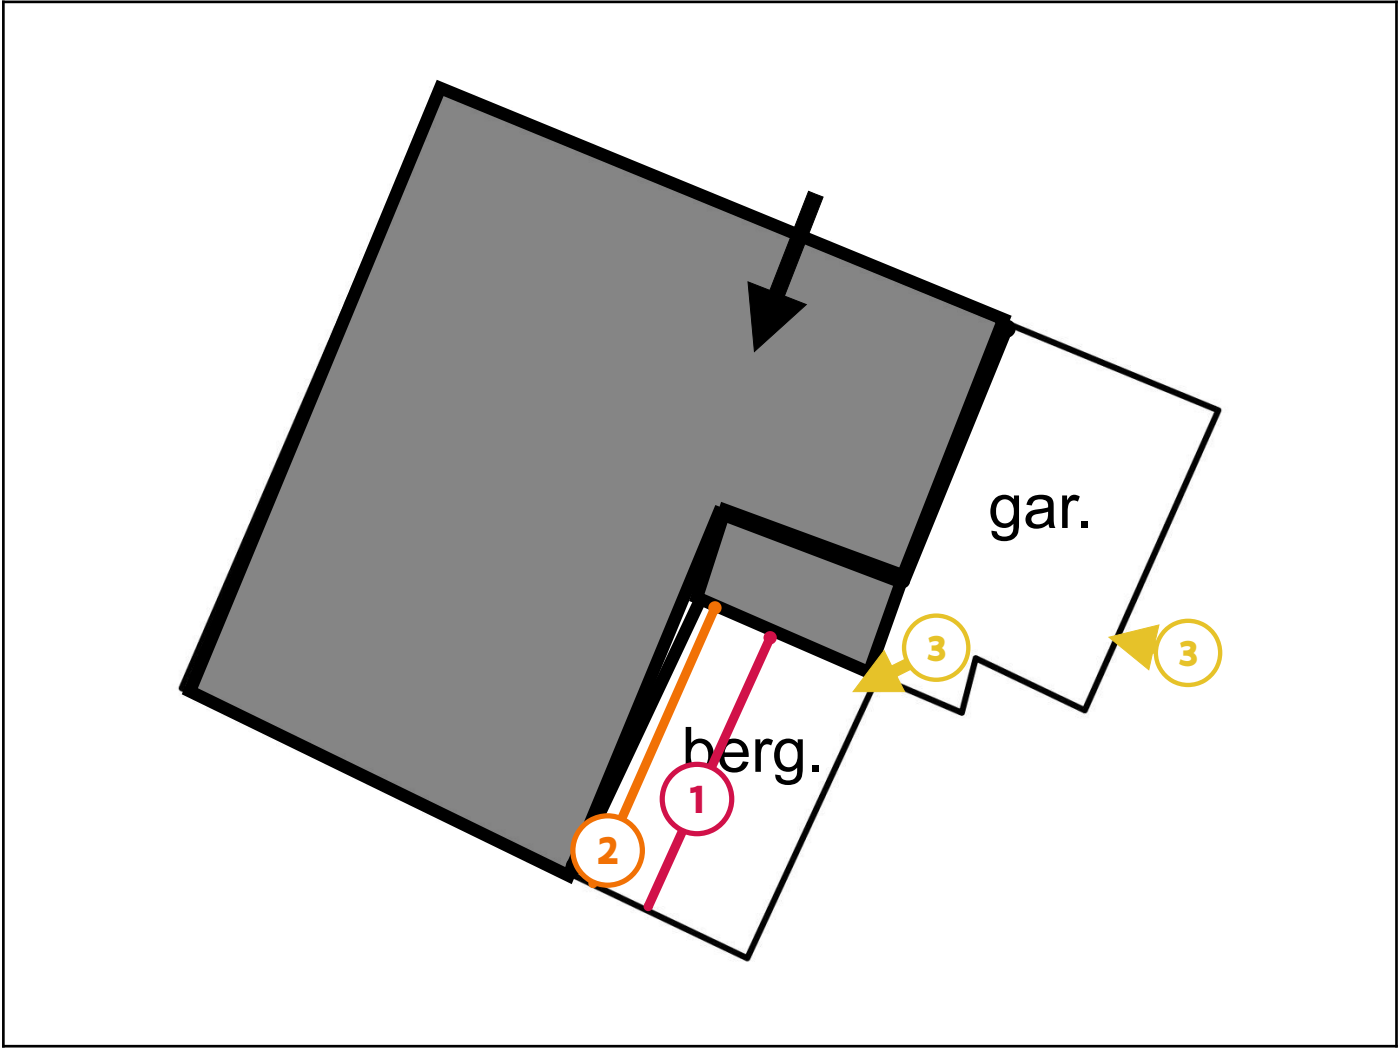
# Plan 1.3: Gelijkvloers

| Beschrijving | Type | Actie |
|---|---|---|
| 1. leidingisolatie (gem. delen) | Asbestmateriaal | Dringend verwijderen |
| 2. cementbuis (gem.delen) | Asbestmateriaal | Verwijderen |
| 3. schakelaars | Asbestmateriaal | Zorgvuldig beheren |

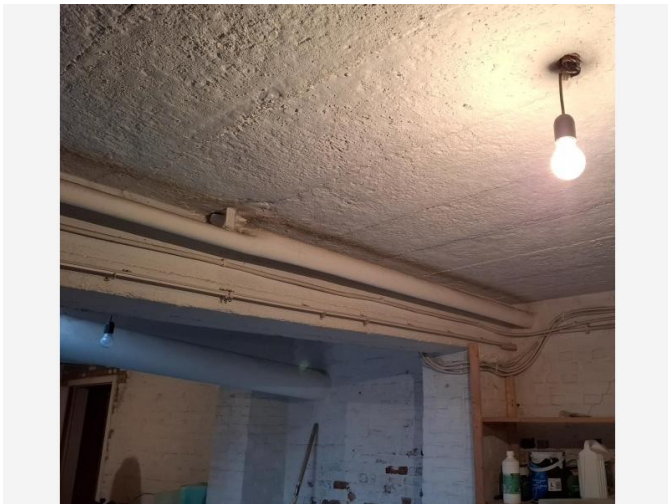
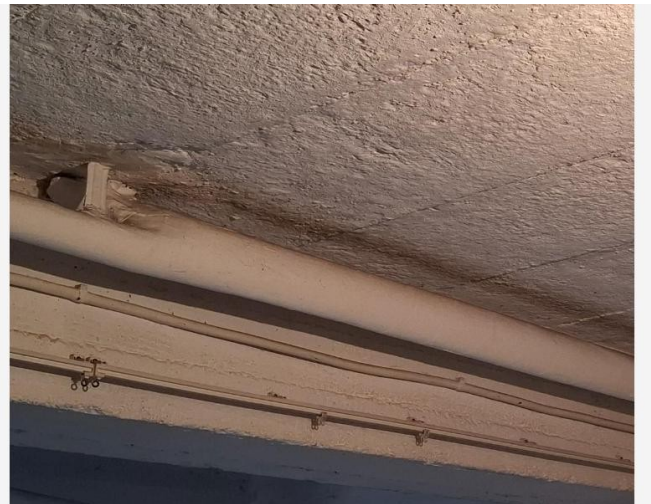
| Eindbeoordeling materiaalarisico | Hoog materiaalarisico en/of hoge kans op vezelvrijgave |

| Gebondenheid | Categorie 2: niet-hechtgebonden met matrix |
| Asbestsoort (vezeltype) | Crocidoliet aanwezig |
| Asbestconcentratie | Hoog ( $\geq 50\%$ ) |
| Afschermingsgraad van het gehele materiaal | Geheel of deels (ook) vrij aan de binnenlucht |
| Toestand van het materiaal | Licht beschadigd, licht verweerd. Intact calciumsilicaatmateriaal of categorie III 'gebondenheid' |

| Beschrijving | leidingisolatie (gem. delen) |
| Asbestmateriaal | In-situ afwerkingslagen - Thermische isolatie |
| Opmerking | behorend tot de gem. delen. |

**Dringend verwijderen**

- Zorg voor een veilig beheer. Vermijd het beschadigen van het asbestmateriaal. Controleer de toestand jaarlijks op wijzigingen.
- Verwijder dit asbestmateriaal zo snel mogelijk. Volg de toestand goed op.
- Voer bijkomende staalname(s) uit.

- Hermetische zone (erkend asbestverwijderaar)  
losgebonden asbest kan enkel verwijderd worden door een erkend asbestverwijderaar.

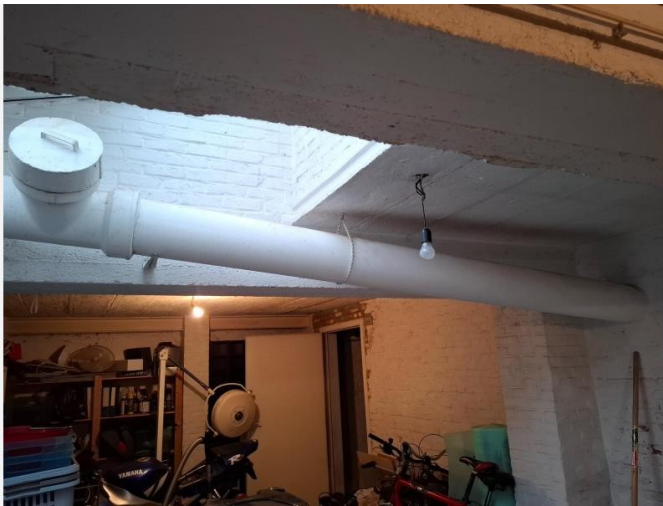
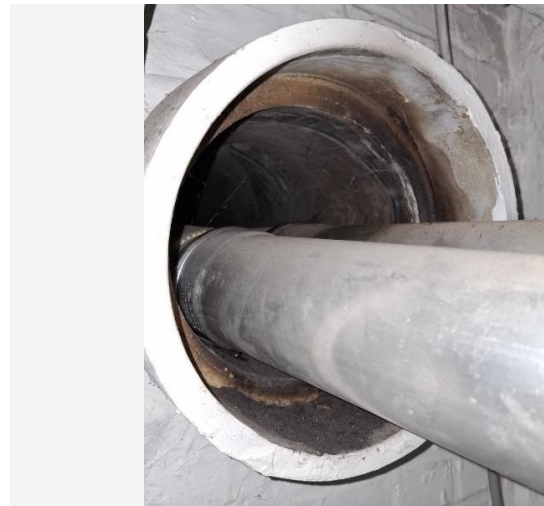
| Eindbeoordeling materiaalrisico | Verhoogd materiaalrisico en/of verhoogde kans op vezelvrijgave |

| Gebondenheid | Categorie 1: hechtgebonden in oorsprong |
| Asbestsoort (vezeltype) | Crocidoliet aanwezig |
| Asbestconcentratie | Laag (< 50%) |
| Afschermingsgraad van het gehele materiaal | Geheel of deels (ook) vrij aan de binnenlucht |
| Toestand van het materiaal | Licht beschadigd, licht verweerd. Intact calciumsilicaatmateriaal of categorie III 'gebondenheid' |

| Beschrijving | cementbuis (gem.delen) |
| Asbestmateriaal | Buis, koker, leiding, pijp, doorvoer |

Verwijderen

- Zorg voor een veilig beheer. Vermijd het beschadigen van het asbestmateriaal. Controleer de toestand jaarlijks op wijzigingen.
- Voer bijkomende staalname(s) uit.

- Eenvoudige handelingen: mag via doe-het-zelf of door werknemer(s) met opleidingsattest eenvoudige handelingen  
Deze toepassing kan door een aannemer die over een opleidingsattest eenvoudige handelingen beschikt of door een particulier (doe-het-zelf), verwijderd worden indien er geen verhoogd risico op vrijgave van asbestvezels (max. concentratie 0,01 vezels/cm<sup>3</sup> - CODEX Art. VI.3-54) ontstaat en de toepassing voorafgaand en tijdens wordt gefixeerd/bevochtigd; de individuele elementen zonder machinale werktuigen en zonder breken of gooien een voor een losgemaakt worden; en ten slotte luchtdicht en dubbelverpakt (conform de richtlijnen van het recyclagepark) weggevoerd worden naar een erkend afvalpunt (recyclagepark).

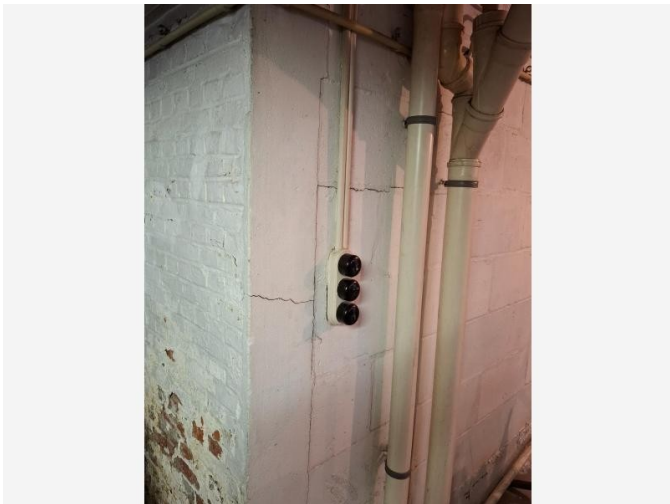
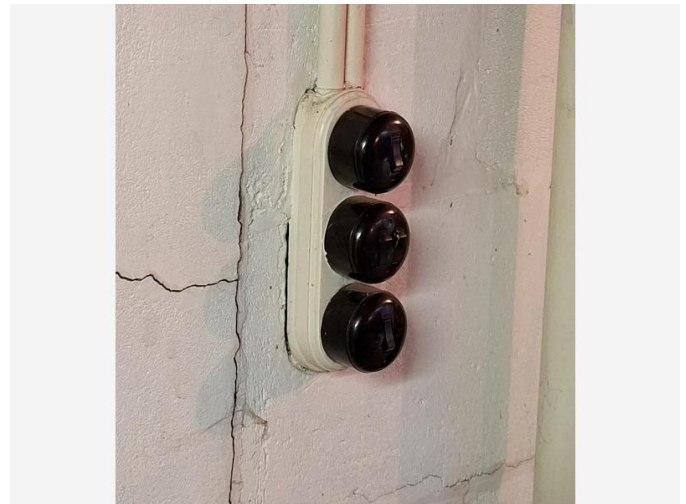
| Eindbeoordeling materiaalsrisico | Zeer laag materiaalsrisico en/of zeer lage kans op vezelvrijgave |

| Gebondenheid | Categorie 1: hechtgebonden in oorsprong |
| Asbestsoort (vezeltype) | Crocidoliet aanwezig |
| Afschermingsgraad van het gehele materiaal | Niet stootvaste afscherming |
| Toestand van het materiaal | Onbeschadigd, niet verweerd |

| Beschrijving | schakelaars |
| Asbestmateriaal | Plaat, paneel, tablet - Type Bakeliet |

Zorgvuldig beheren

- Zorg voor een veilig beheer. Vermijd het beschadigen van het asbestmateriaal. Controleer de toestand jaarlijks op wijzigingen.
- Voer bijkomende staalname(s) uit.

- Eenvoudige handelingen: mag via doe-het-zelf of door werknemer(s) met opleidingsattest eenvoudige handelingen  
Deze toepassing kan door een aannemer die over een opleidingsattest eenvoudige handelingen beschikt of door een particulier (doe-het-zelf), verwijderd worden indien er geen verhoogd risico op vrijgave van asbestvezels (max. concentratie 0,01 vezels/cm<sup>3</sup> - CODEX Art. VI.3-54) ontstaat en de toepassing voorafgaand en tijdens wordt gefixeerd/bevochtigd; de individuele elementen zonder machinale werktuigen en zonder breken of gooien een voor een losgemaakt worden; en ten slotte luchtdicht en dubbelverpakt (conform de

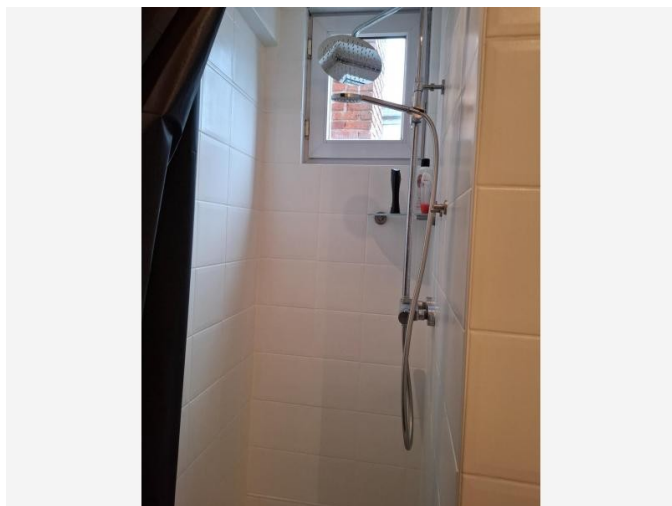
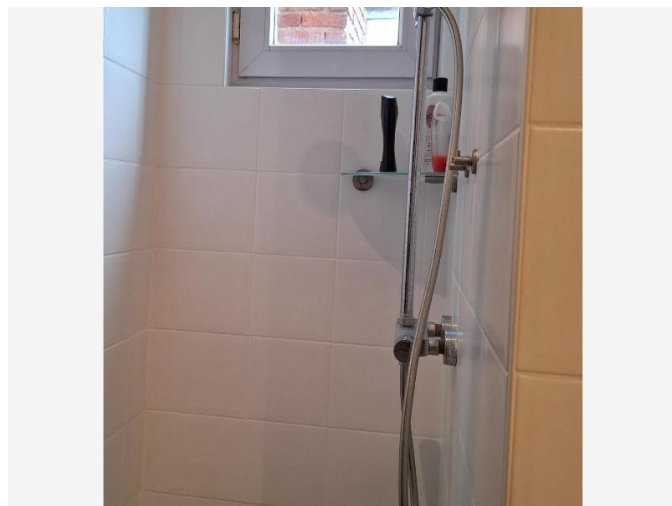
Achter de tegels zou mogelijks asbestverdacht tegellijm aanwezig kunnen zijn.

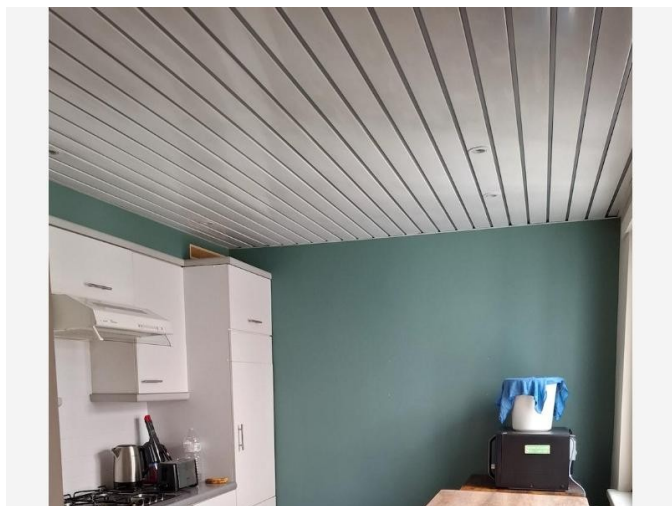
Achter het plafond zouden asbestverachte toepassingen aanwezig kunnen zijn.

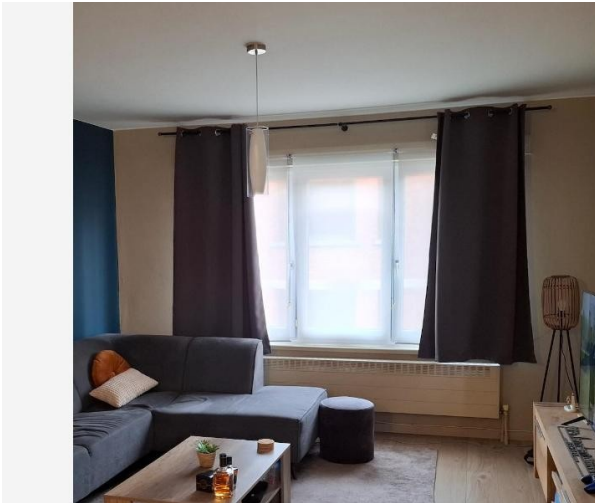
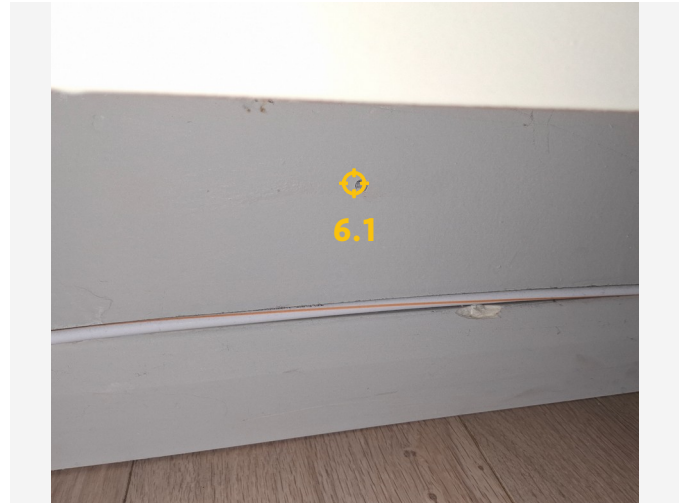
## Fiche 6: pleister muren

Geen asbest

| # | Type | Referentie | Resultaat |
|---|---|---|---|
| 6.1 | Mengmonster | M01 | Geen asbest |

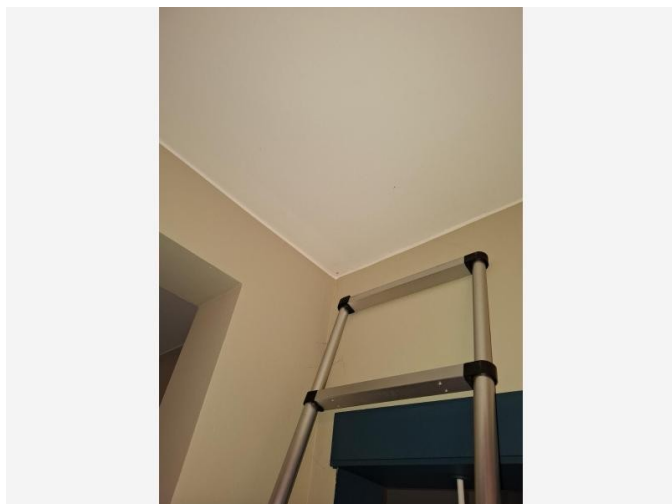
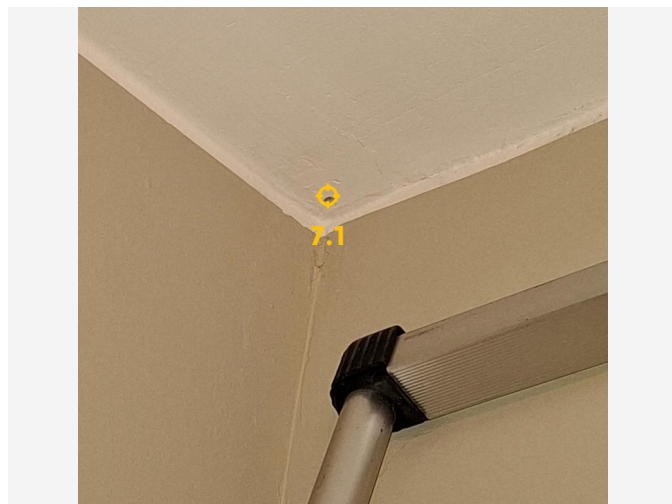
## Fiche 7: pleister plafond

Geen asbest

| # | Type | Referentie | Resultaat |
|---|---|---|---|
| 7.1 | Mengmonster | M02 | Geen asbest |
