# Asbestinventarisatetest

Zonnebloemstraat 4, 2820 Bonheiden

Attestnummer : 20260115-000162.000

Uitgegeven op : 15.01.2026

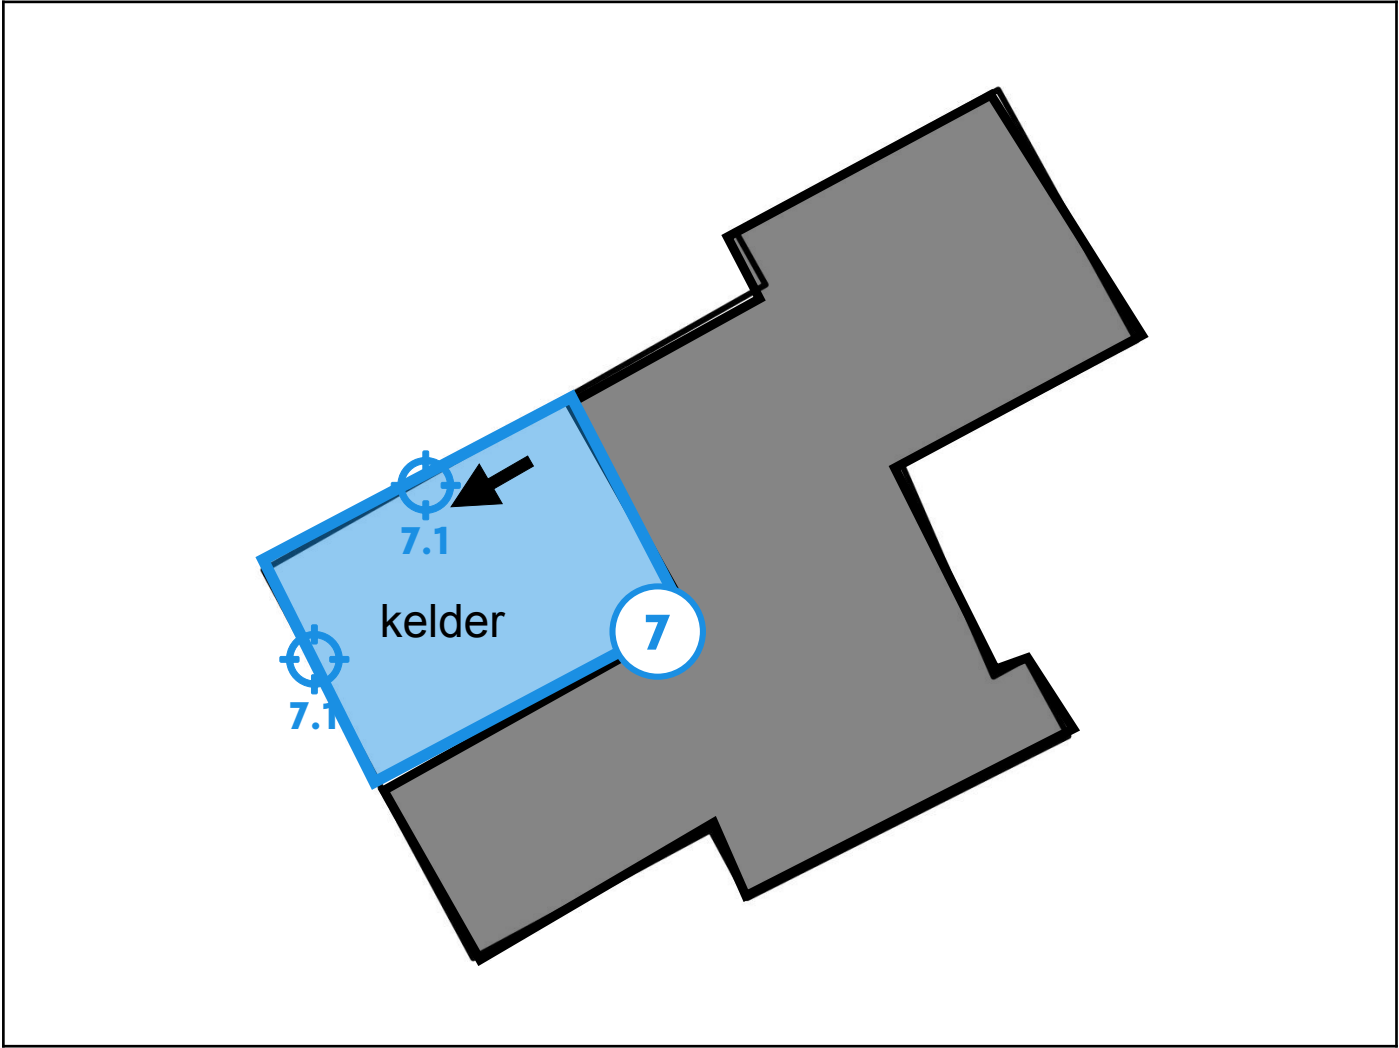
# Plan 1.1: Kelder

| Beschrijving | Type | Actie |
|---|---|---|
| 7. cementering kelder plafond en muren | Geen asbest | - |

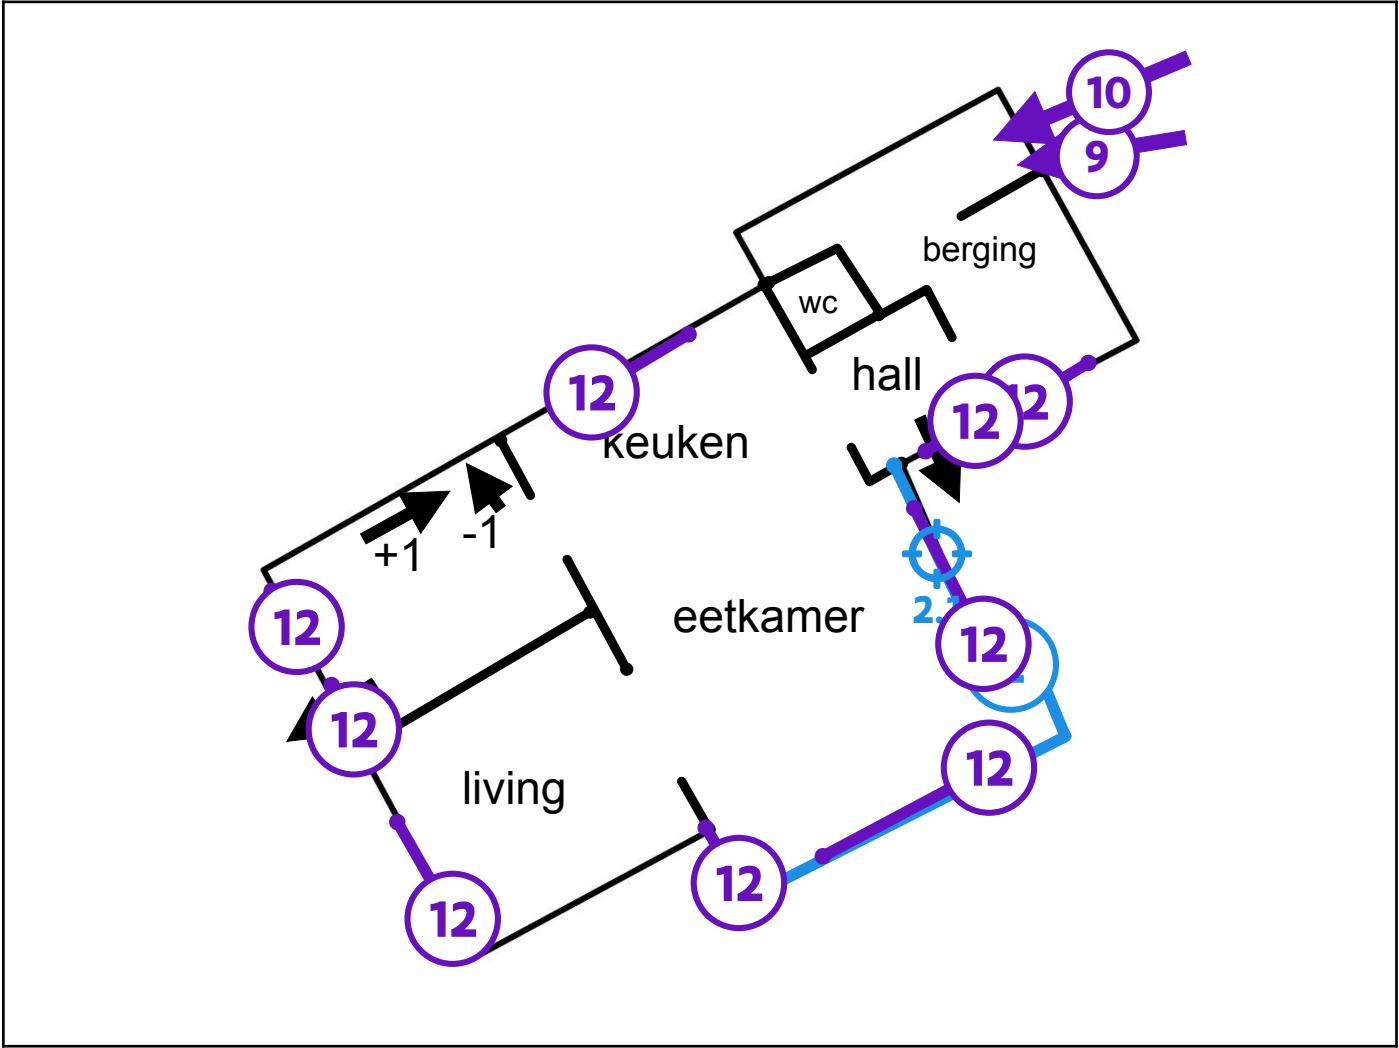
# Plan 1.2: Gelijkvloers

| Beschrijving | Type | Actie |
|---|---|---|
| 2. roofing waterkeringing buitenmuren | Geen asbest | - |

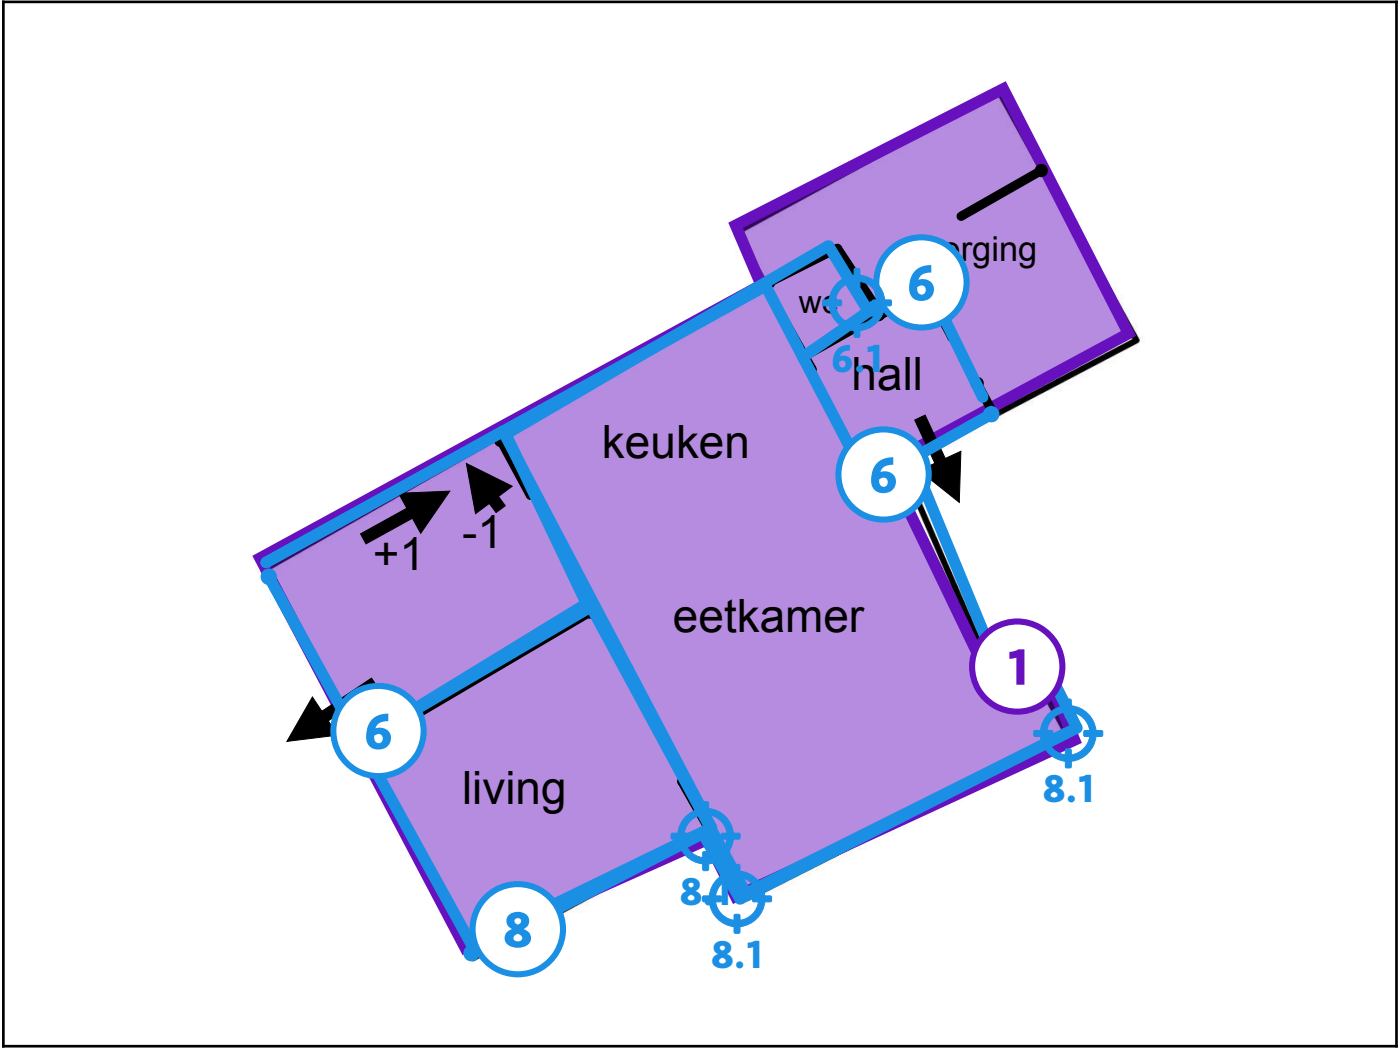
# Plan 1.3: Gelijkvloers

| Beschrijving | Type | Actie |
|---|---|---|
| 1. vals plafond | Advies | - |
| 6. Pleister muur | Geen asbest | - |
| 8. witte cementering buitenmuur onderaan | Geen asbest | - |

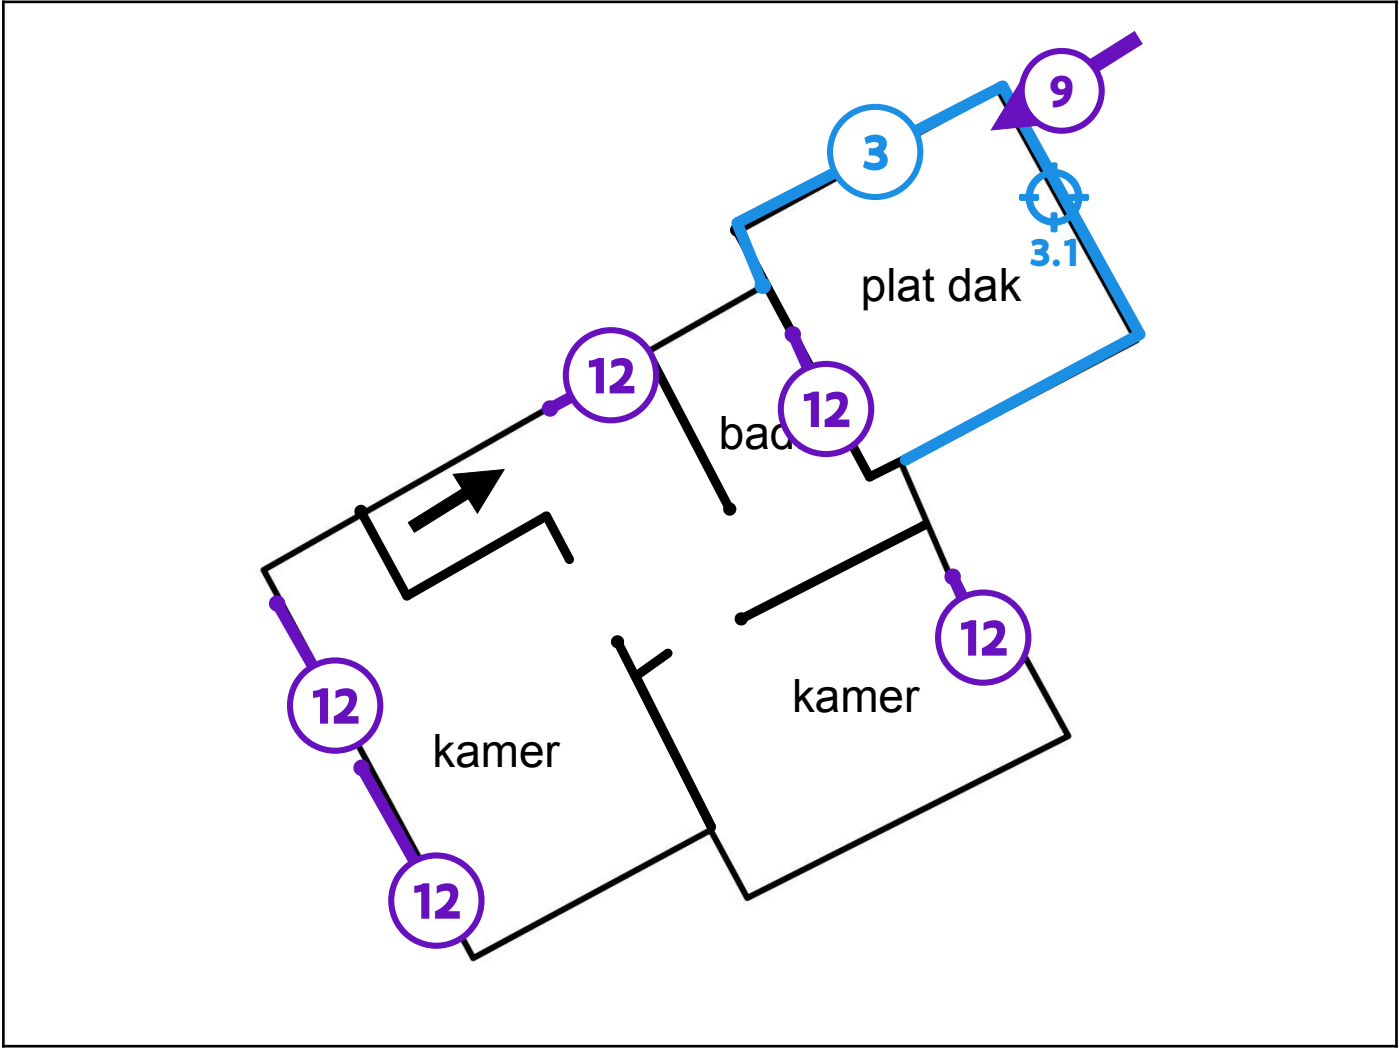
# Plan 1.4: 1ste verdieping

| Beschrijving | Type | Actie |
|---|---|---|
| 3. coating onderste stenen buiten achterbouw | Geen asbest | - |

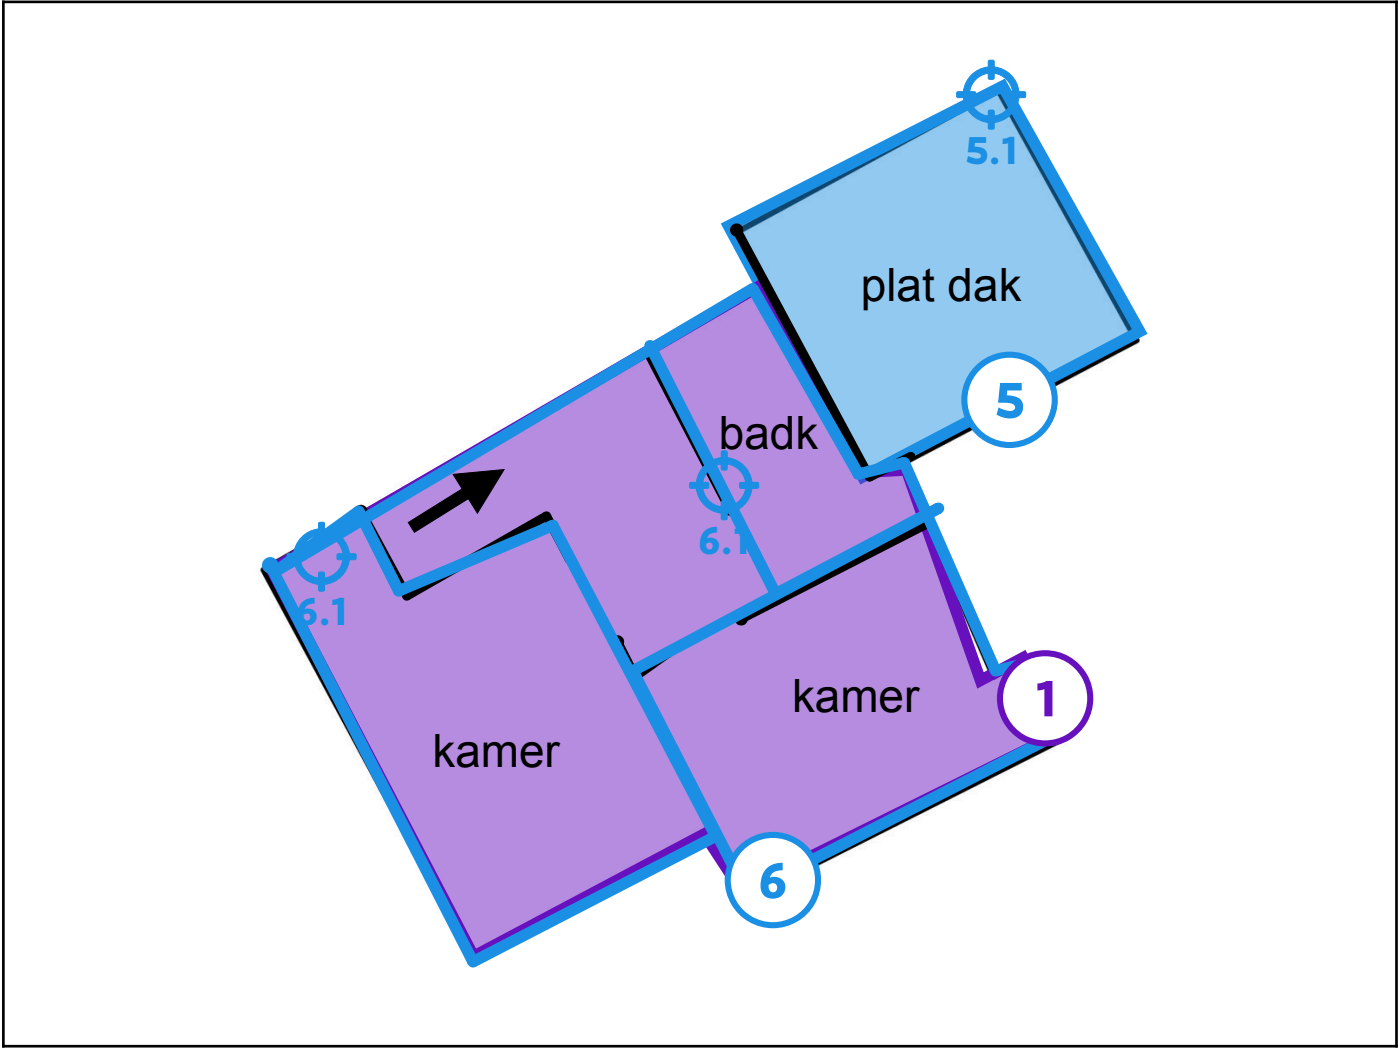
# Plan 1.5: 1ste verdieping

| Beschrijving | Type | Actie |
|---|---|---|
| 1. vals plafond | Advies | - |
| 5. roofing plat dak achterbouw | Geen asbest | - |
| 6. Pleister muur | Geen asbest | - |

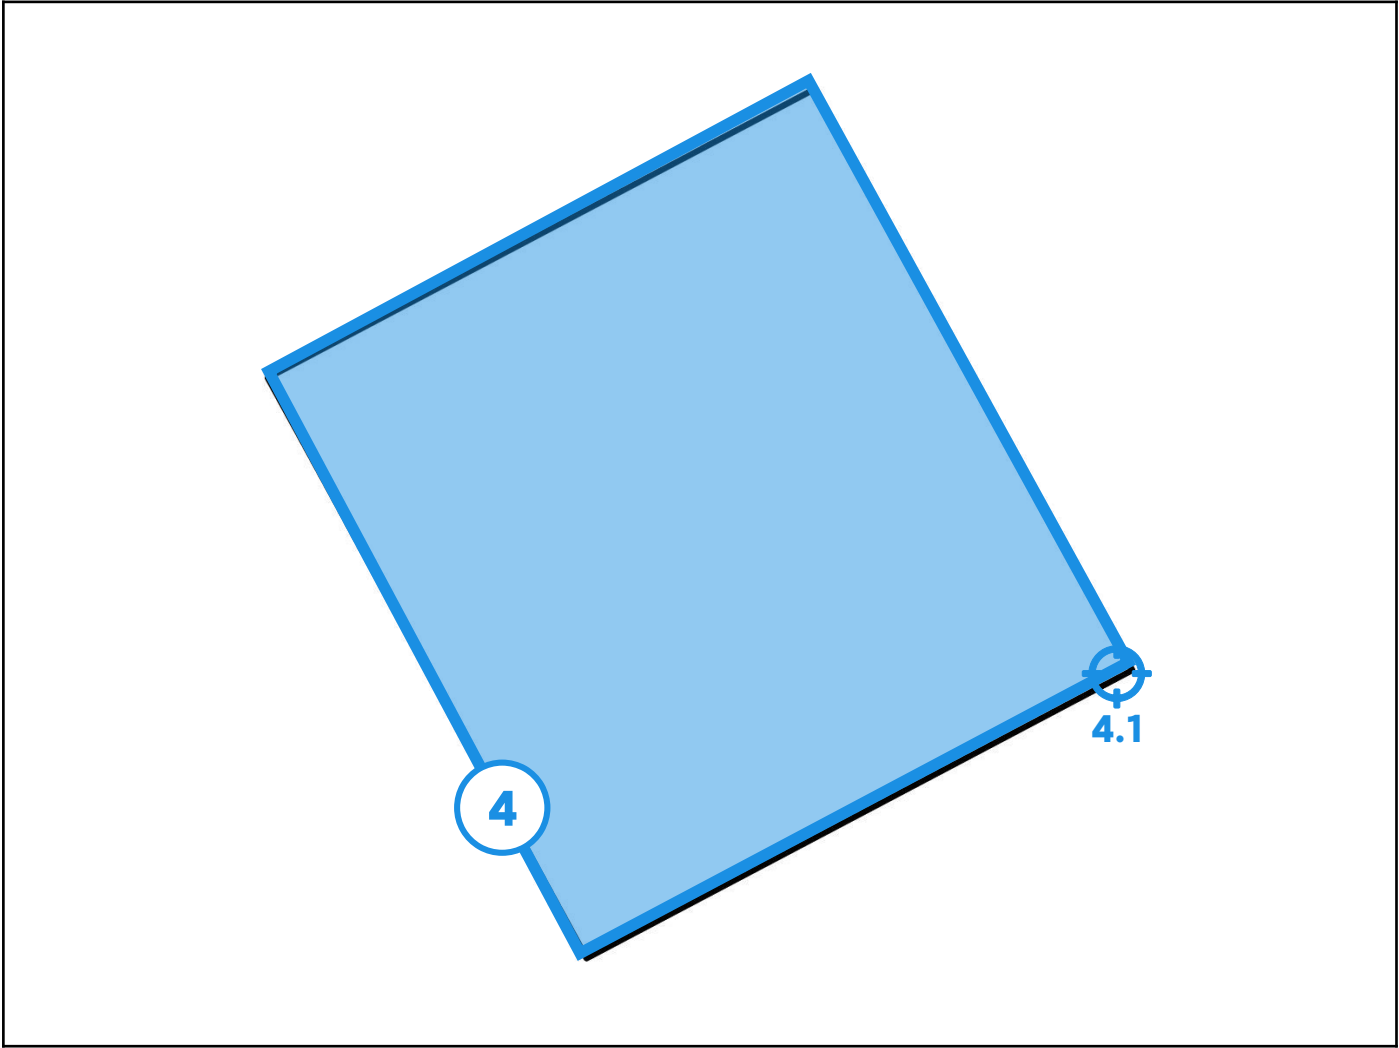
# Plan 2.1: Tuinhuis

| Beschrijving | Type | Actie |
|---|---|---|
| 4. Roofing tuinhuis | Geen asbest | - |

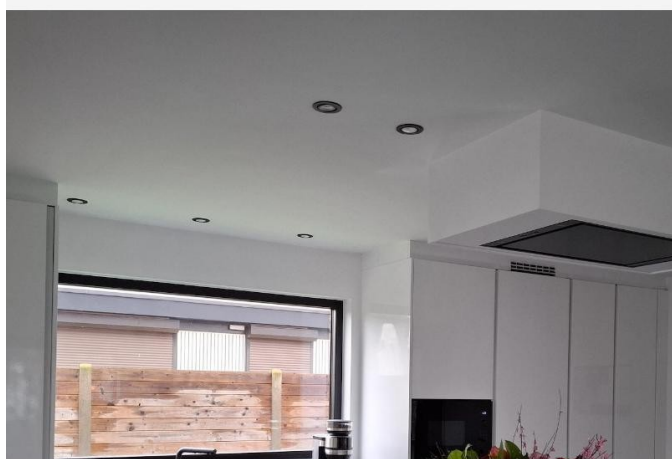
Situeringsfoto

Achter het vals plafond zouden mogelijks asbestverdachte toepassingen aanwezig kunnen zijn.

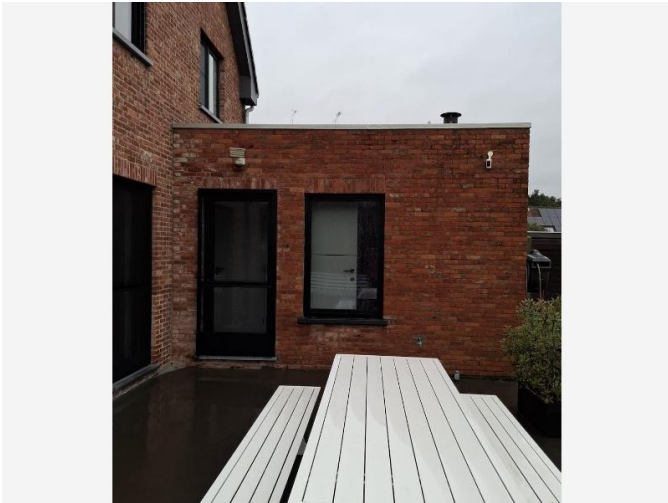
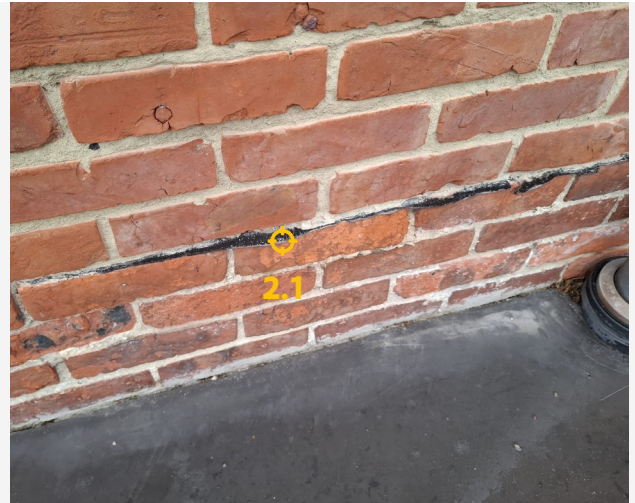
## Fiche 2: roofing waterkering buitenmuren

Geen asbest

| Opmerking | waarschijnlijk volledig rondom buitenschil, behalve gedeelte woning plat dak. |

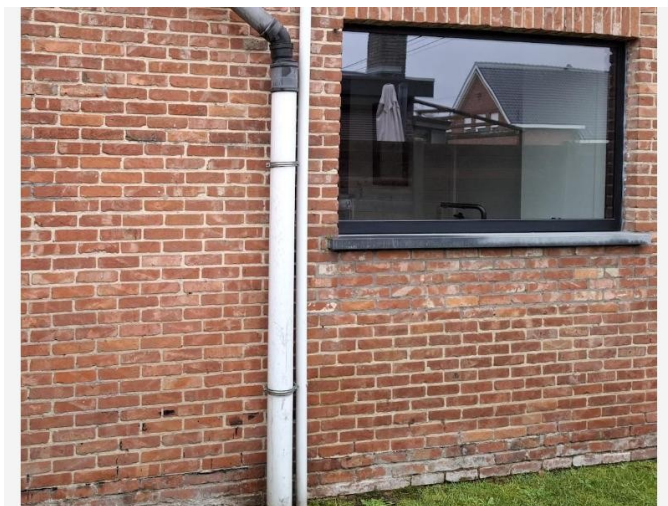
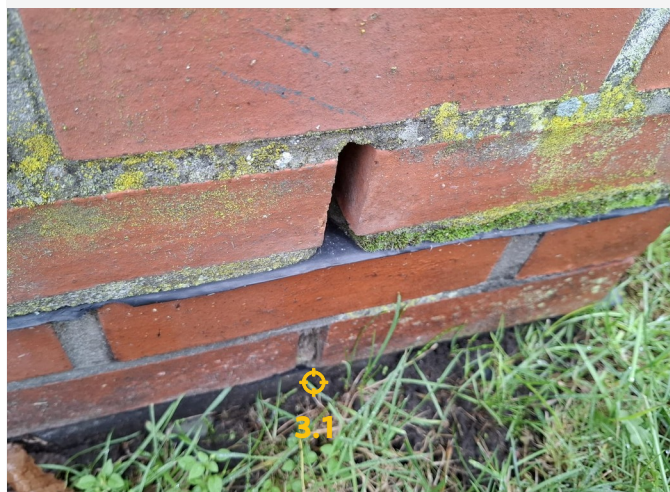
Geen asbest

| Beschrijving | coating onderste stenen buiten achterbouw |

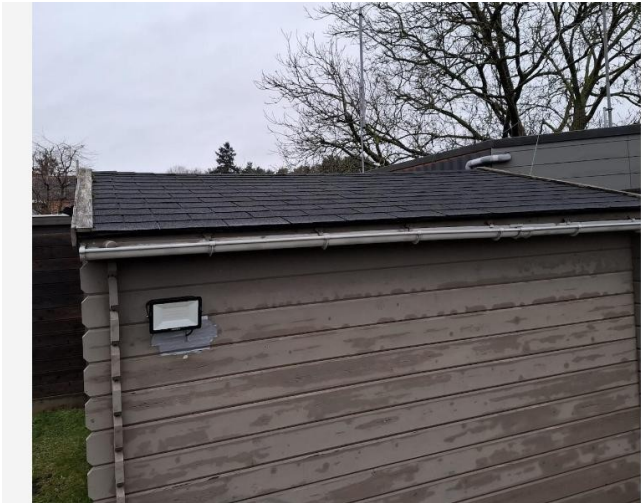
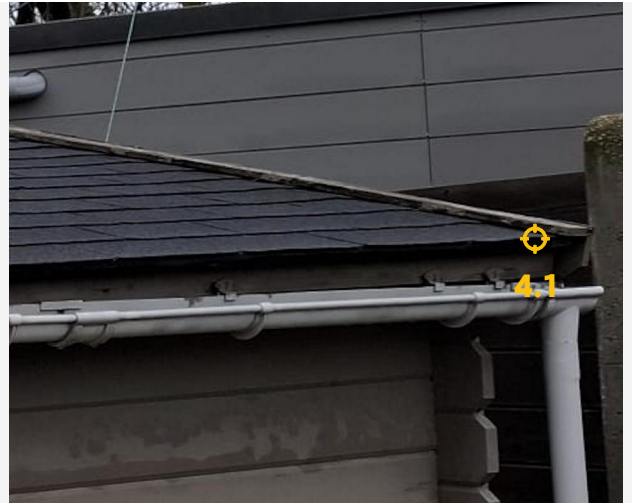
## Fiche 4: Roofing tuinhuis

Geen asbest

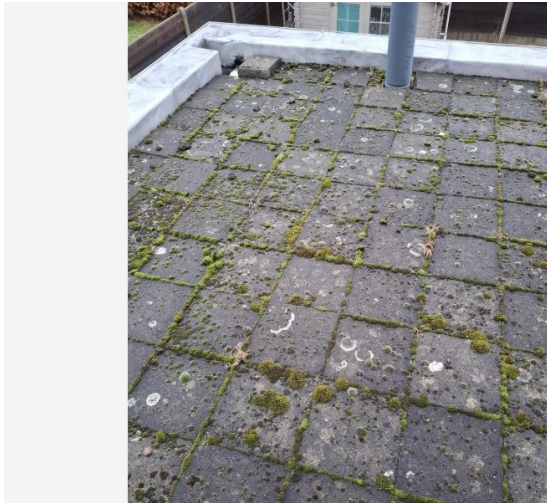
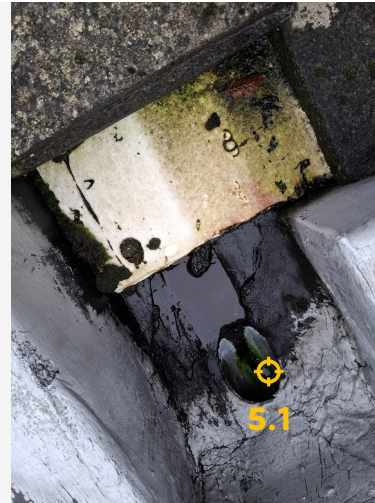
## Fiche 5: roofing plat dak achterbouw

Geen asbest

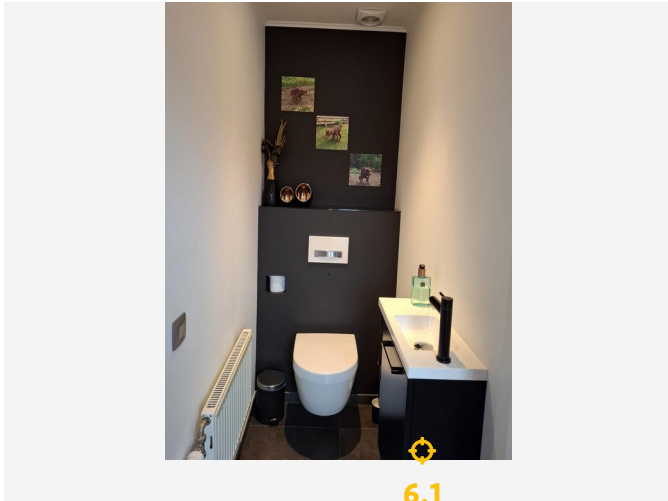
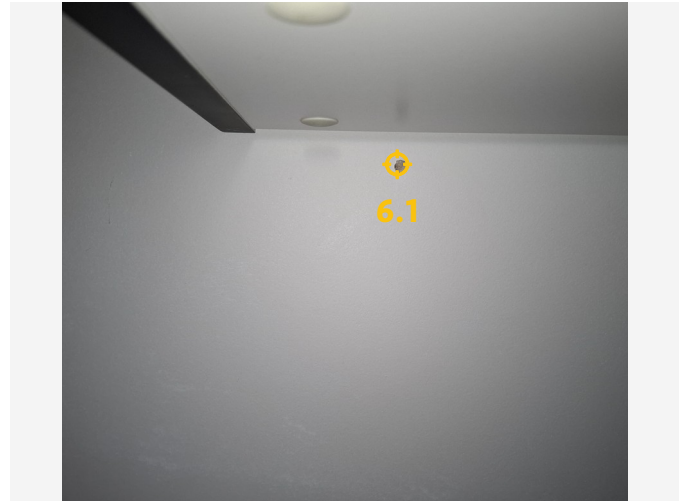
## Fiche 6: Pleister muur

Geen asbest

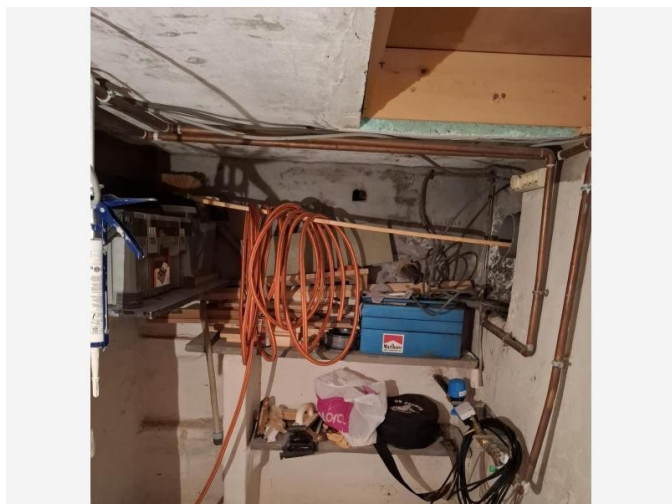
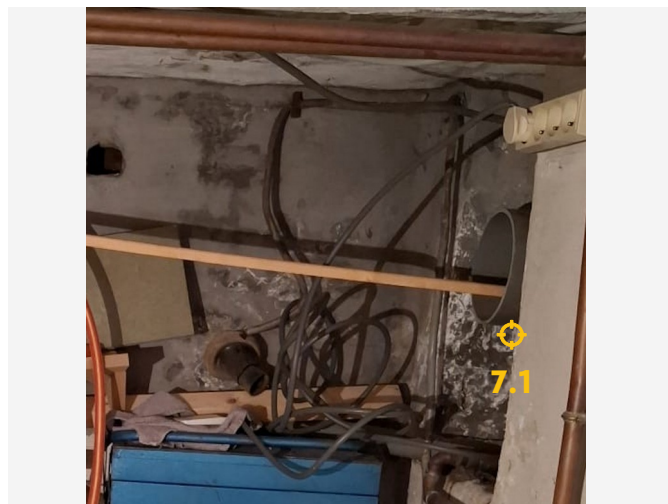
Geen asbest

| Beschrijving | cementering kelder plafond en muren |

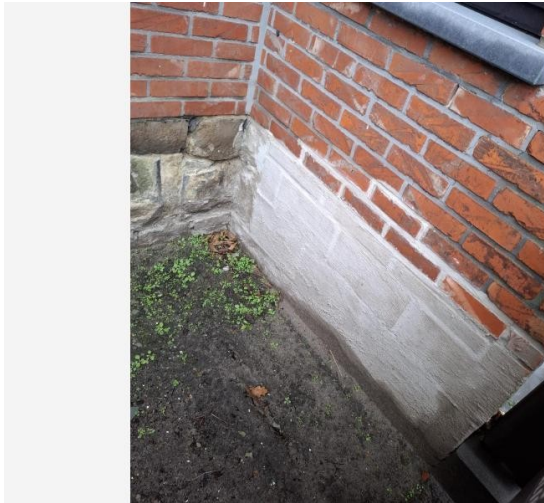
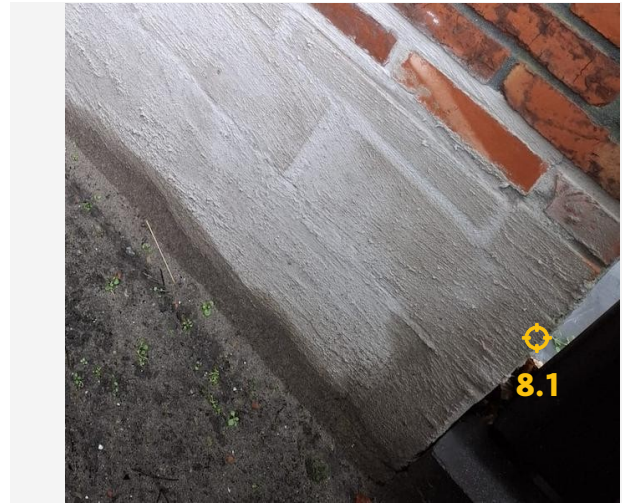
## Fiche 8: witte cementering buitenmuur onderaan

Geen asbest
