# Asbestinventarisatetest

Hoogstraat 40, 2580 Putte

Attestnummer : 20251216-000052.000

**Asbestveilig** (maar niet asbestvrij)

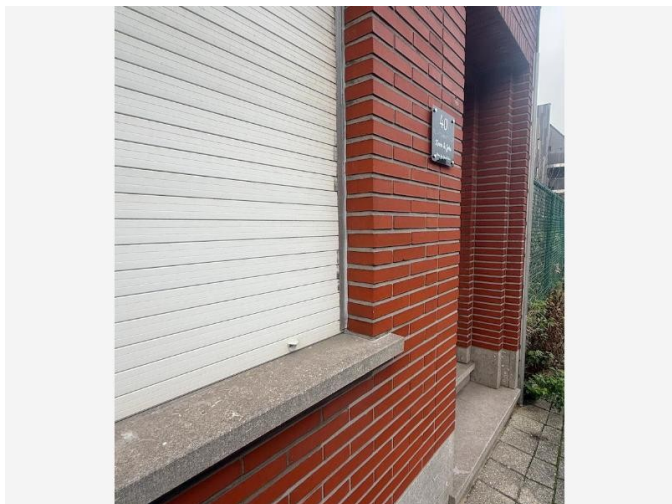
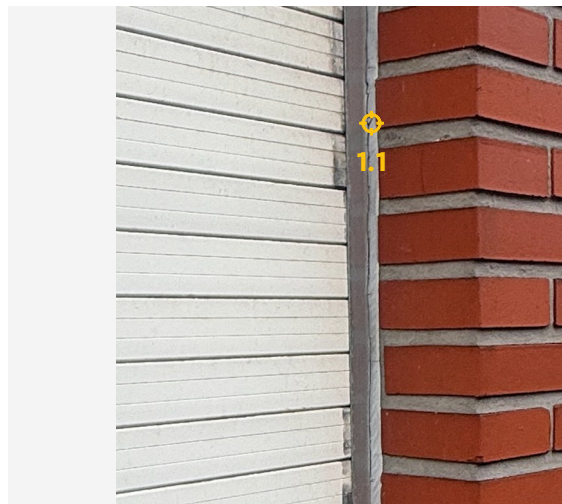
| Fiche 1: mastiek voorgevel..... | 18 |

Het asbestmateriaal valt onder de mijlpaal van 2040.

| Eindbeoordeling materiaalarisico | Laag materiaalarisico en/of verlaagde kans op vezelvrijgave |

| Toestand van het materiaal | Licht beschadigd, licht verweerd. Intact calciumsilicaatmateriaal of categorie III 'gebondenheid' |

| # | Type | Referentie | Resultaat |
|---|---|---|---|
| 1.1 | Puntmonster | M09 | Chrysotiel |

- Zorg voor een veilig beheer. Vermijd het beschadigen van het asbestmateriaal. Controleer de toestand jaarlijks op wijzigingen.

- Eenvoudige handelingen: mag via doe-het-zelf of door werknemer(s) met opleidingsattest eenvoudige handelingen  
De mastiek tussen glas en raam asbest bevat, laat deze dan niet zelf verwijderen, aangezien dit asbestvezels kan vrijgeven. Neem contact op met een erkend asbestsaneringsbedrijf om een professionele beoordeling en veilige verwijdering door gespecialiseerde medewerkers te laten uitvoeren. Het verwijderde materiaal moet veilig worden verpakt en afgevoerd naar een erkende stortplaats.

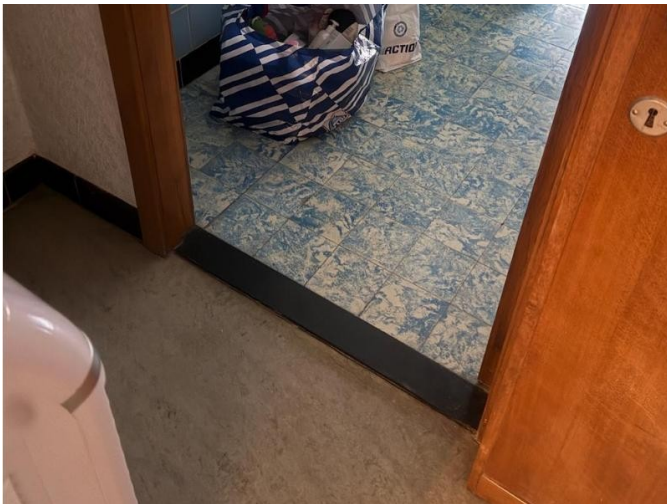
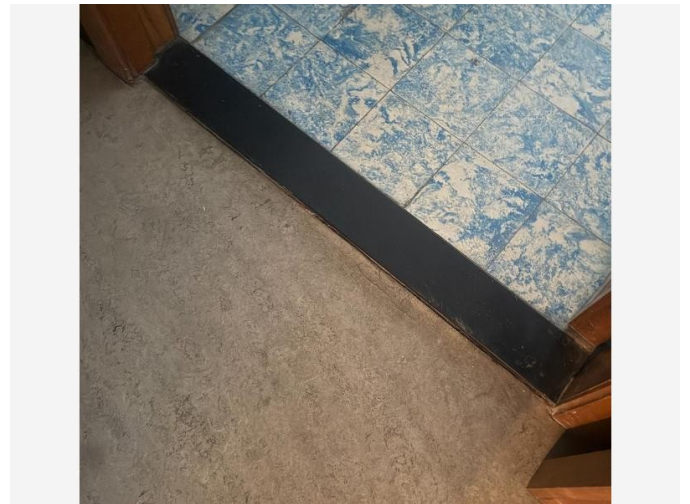
| Fiche 2: deurdorpel..... | 21 |

Het asbestmateriaal valt onder de mijlpaal van 2040.

| Eindbeoordeling materiaalisico | Zeer laag materiaalisico en/of zeer lage kans op vezelvrijgave |

| Toestand van het materiaal | Licht beschadigd, licht verweerd. Intact calciumsilicaatmateriaal of categorie III 'gebondenheid' |

| Identificatiemethode | <p>De asbestdeskundige beoordeelt het materiaal als asbestverdacht en dus asbesthoudend, en dit zonder monstername.</p> <p>Motivatie: De monstername brengt andere schade aan dan schade die inherent is aan de monstername.</p> |

- Zorg voor een veilig beheer. Vermijd het beschadigen van het asbestmateriaal. Controleer de toestand jaarlijks op wijzigingen.
- Voer bijkomende staalname(s) uit.

- Eenvoudige handelingen: mag via doe-het-zelf of door werknemer(s) met opleidingsattest eenvoudige handelingen  
Hechtgebonden asbest die op een veilige manier verwijderd mag worden volgens richtlijnen éénvoudige handelingen.

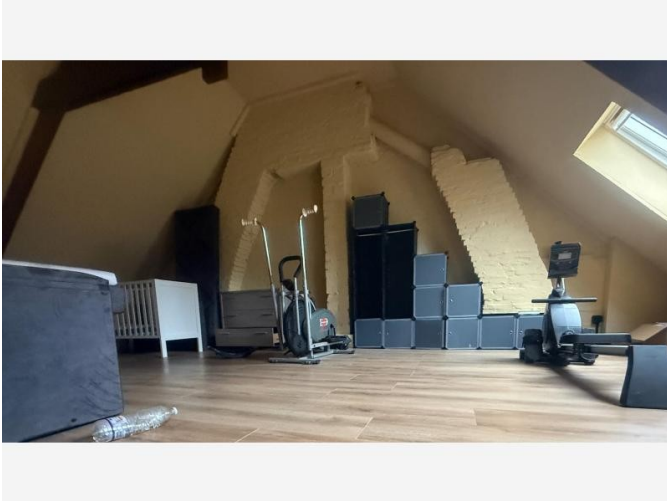
| Fiche 3: vals plafond / onderdak hoofdgebouw..... | 25 |

**Reden:** Er is geen volledige risicobeoordeling mogelijk

**Uitleg van de asbestdeskundige:** Achter het vals plafond zouden mogelijks asbestverdachte toepassingen aanwezig kunnen zijn.

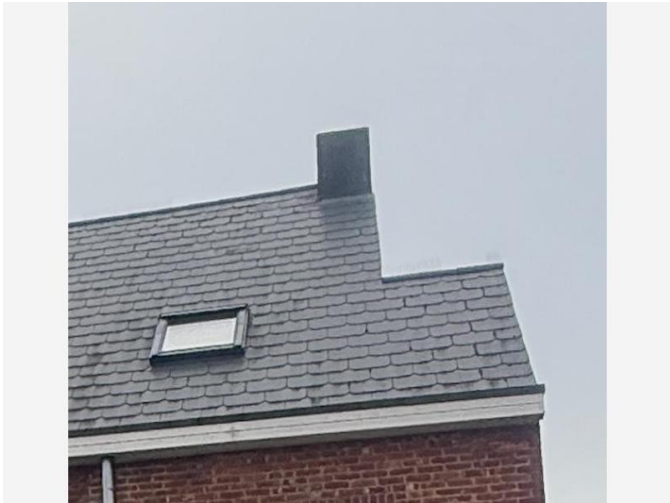
| Fiche 4: schoorsteen hoofdgebouw voorkant..... | 26 |

**Reden:** Het te onderzoeken materiaal situeert zich hoger dan 3,50 m te rekenen vanaf een veilige ondergrond

**Uitleg van de asbestdeskundige:** hoogte hoger dan 3,50m.

visueel niet-asbestverdacht.

er zouden mogelijks asbestverdachte toepassingen aanwezig kunnen zijn in de schoorsteen zelf.

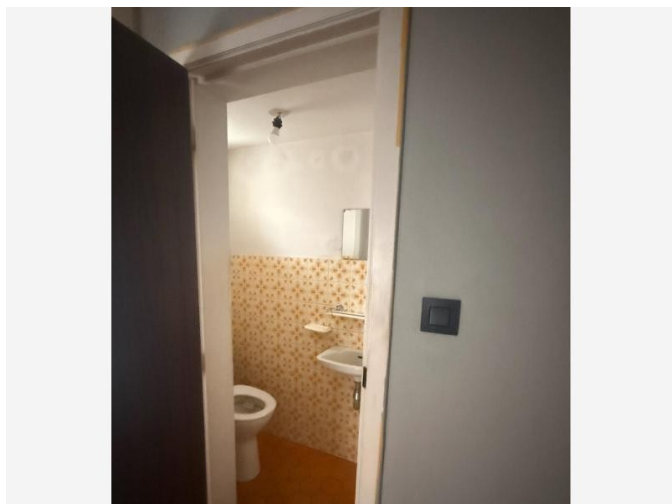
| Fiche 5: tegellijm..... | 28 |

Achter de tegels zou mogelijks asbestverdacht tegellijm aanwezig kunnen zijn.

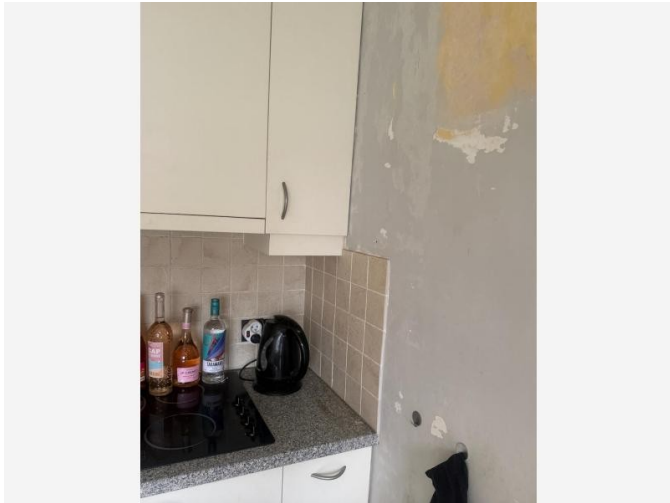
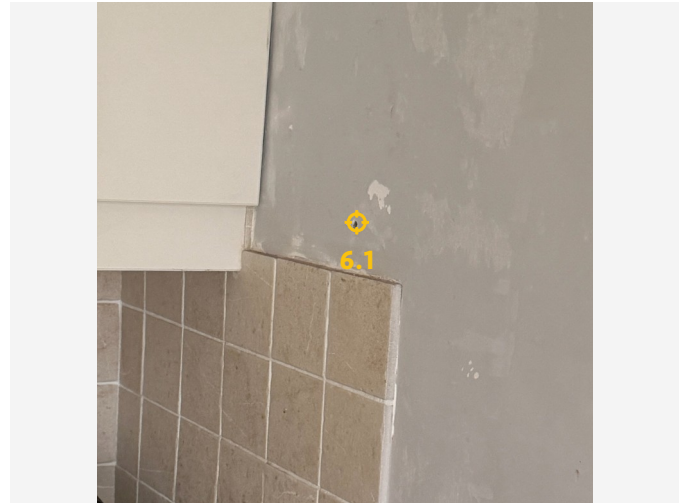
## Fiche 6: pleister muren

Geen asbest

| # | Type | Referentie | Resultaat |
|---|---|---|---|
| 6.1 | Mengmonster | M01 | Geen asbest |

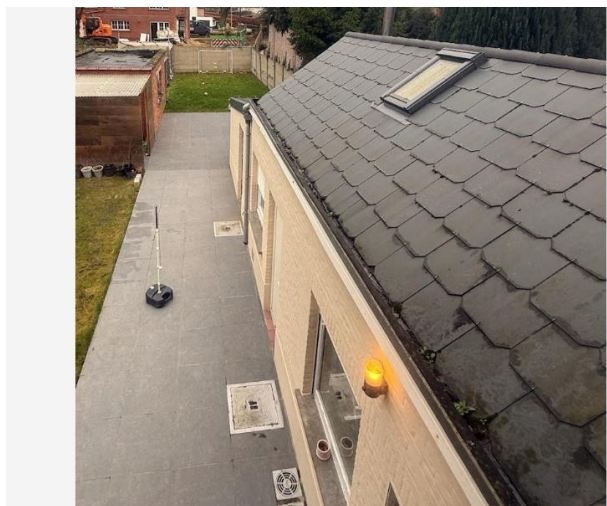
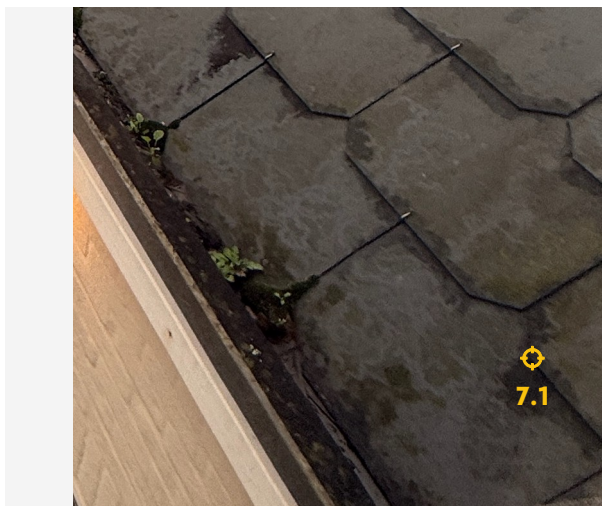
## Fiche 7: dakleien

Geen asbest

| # | Type | Referentie | Resultaat |
|---|---|---|---|
| 7.1 | Puntmonster | M06 | Geen asbest |

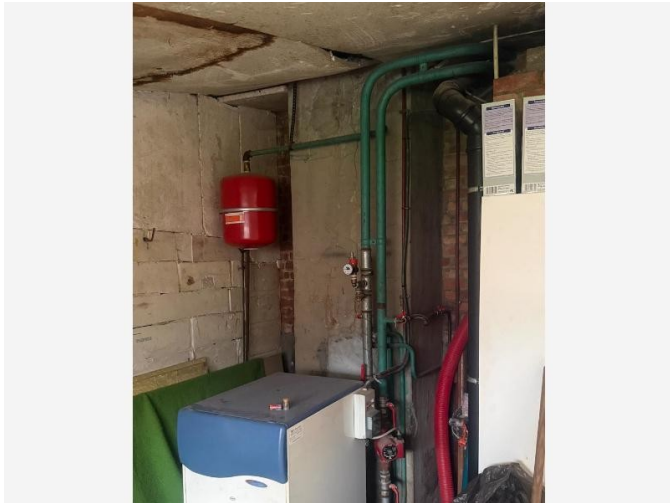
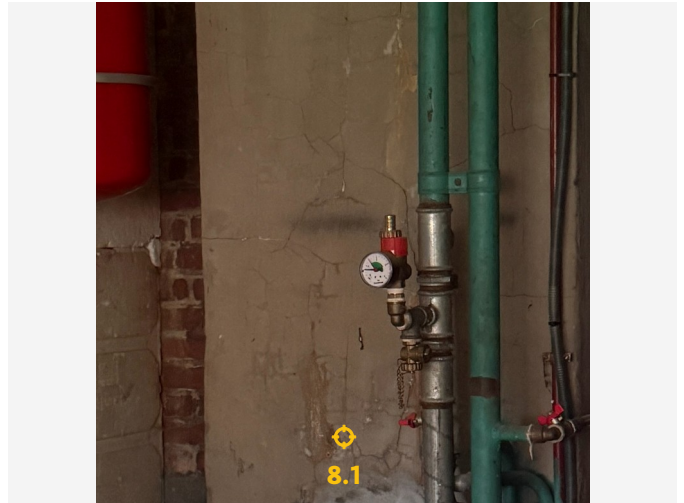
## Fiche 8: Smeerlaag stookruimte

Geen asbest

| # | Type | Referentie | Resultaat |
|---|---|---|---|
| 8.1 | Mengmonster | M04 | Geen asbest |

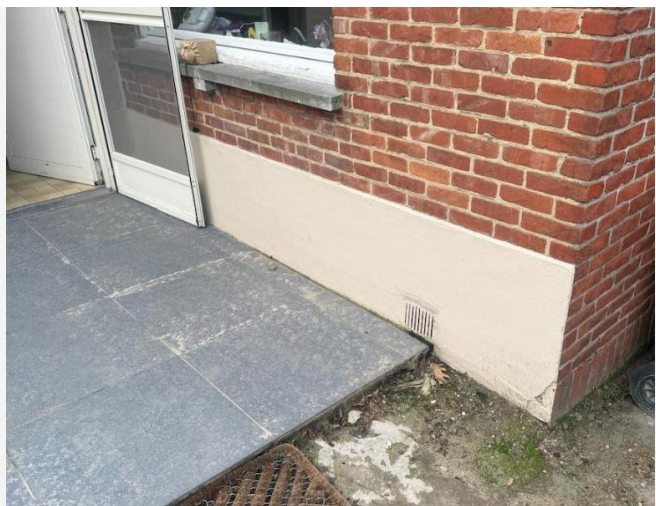
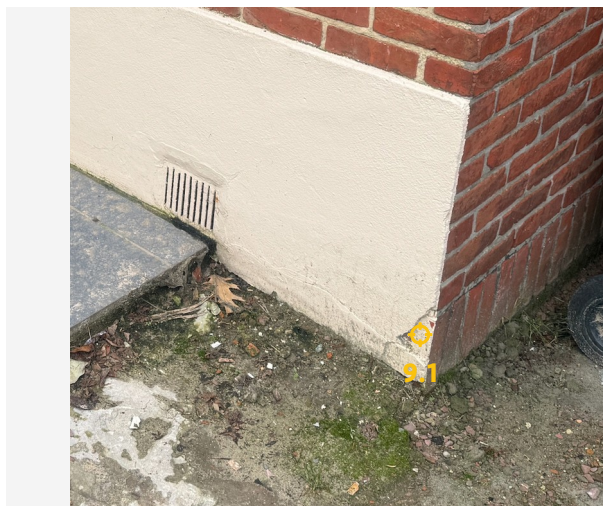
## Fiche 9: Cementering buitenwand hoofdgebouw

Geen asbest

| # | Type | Referentie | Resultaat |
|---|---|---|---|
| 9.1 | Mengmonster | M05 | Geen asbest |

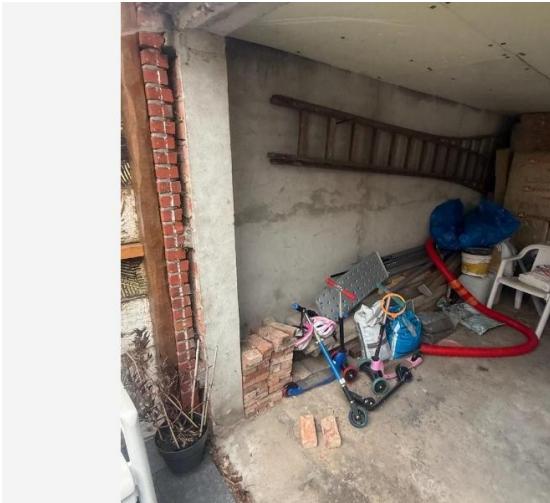
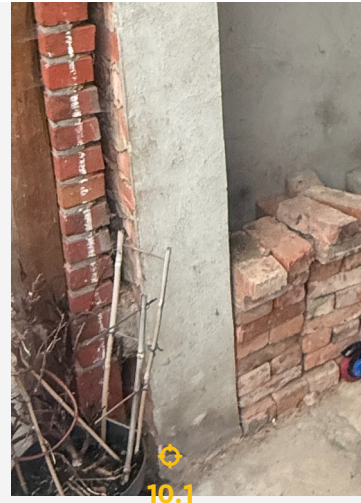
## Fiche 10: Smeerlaag bijgebouw

Geen asbest

| # | Type | Referentie | Resultaat |
|---|---|---|---|
| 10.1 | Mengmonster | M10 | Geen asbest |

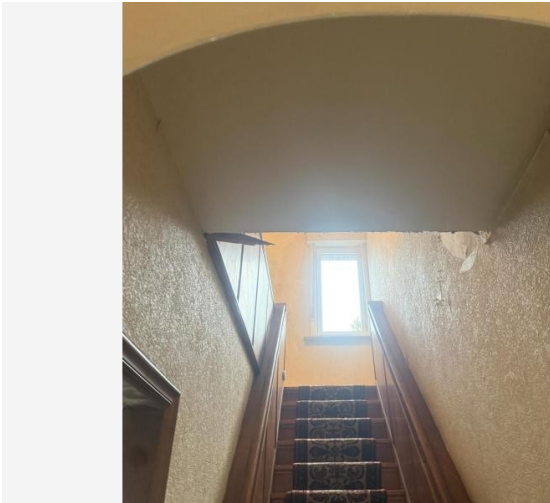
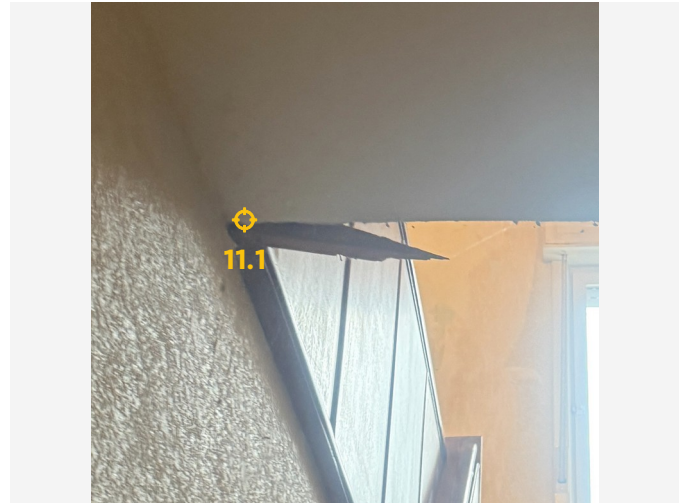
## Fiche 11: Pleister plafond

Geen asbest

| # | Type | Referentie | Resultaat |
|---|---|---|---|
| 11.1 | Mengmonster | M02 | Geen asbest |

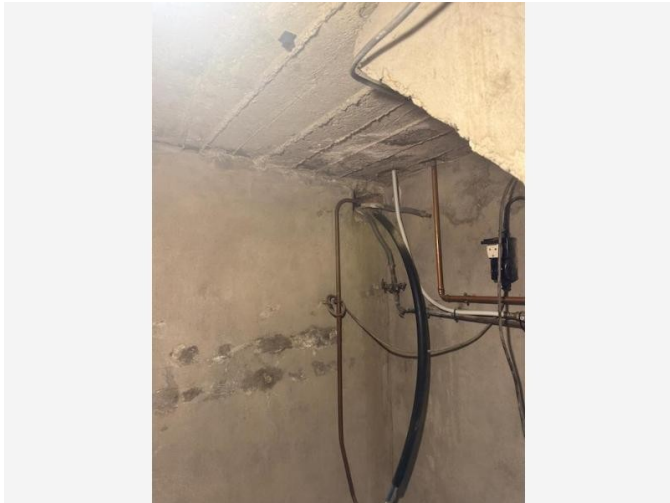
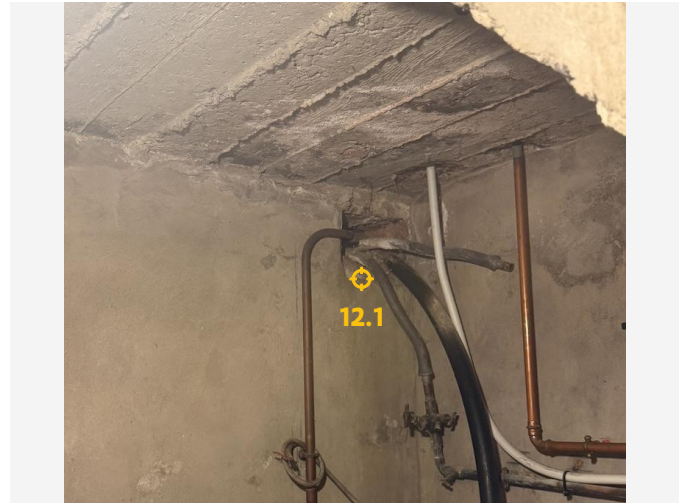
## Fiche 12: Smeerlaag kelder

Geen asbest

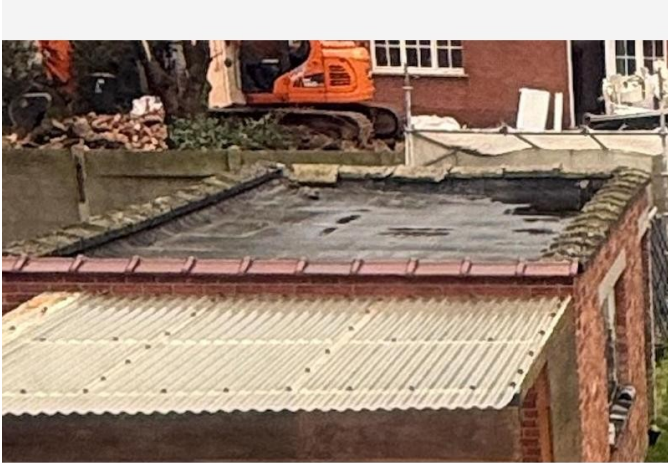
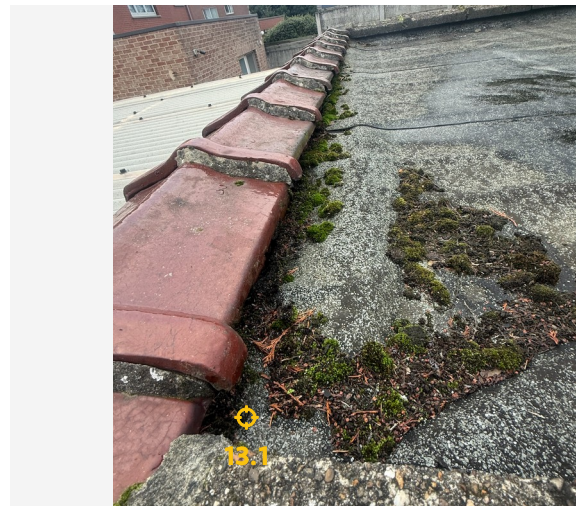
## Fiche 13: Roofing bijgebouw

Geen asbest
