# Asbestinventarisatetest

Jozef Wautersstraat 95, 2830 Willebroek

Attestnummer : 20250114-000324.000

Uitgegeven op : 14.01.2025

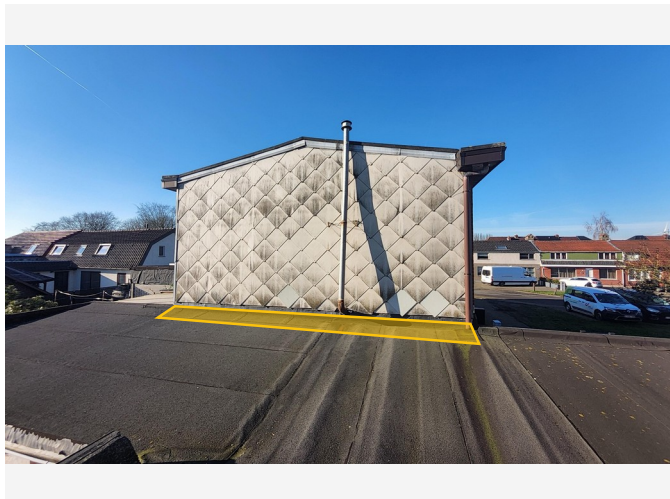
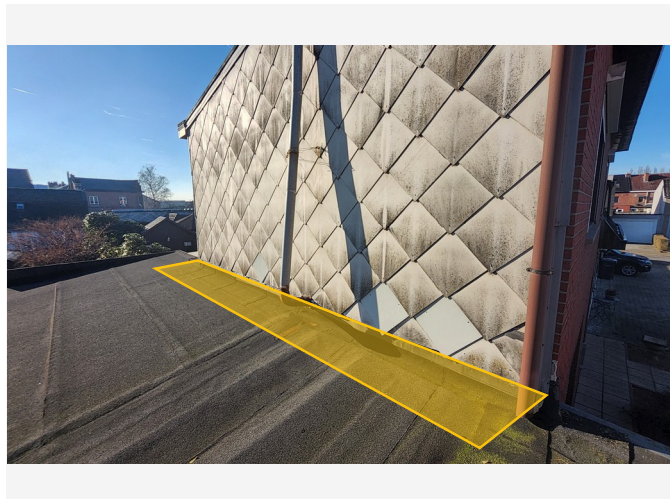
# Fiche 1: Hemelwater na contact met asbesttoepassing

Asbestmateriaal - afvalstof

Het asbestmateriaal valt onder de mijlpaal van 2040.

**Dringend verwijderen**

| Type afvalstof | Betreft resten (contaminatie) van verwerking of beschadiging |
| Type resten (contaminatie) | <ul style="list-style-type: none"><li>• Stof, deeltjes &lt; 4 mm, flinters, gruis (los, opliggend)</li></ul> |
| Besmette materialen | <ul style="list-style-type: none"><li>• Roofing</li></ul> |
| Bron van de resten | De gevel leien zijn nog aanwezig |
| Gebondenheid resten | Niet hecht |
| Opmerking | Hemelwater dat in contact komt met een asbesttoepassing kan verzelf meenemen. Hierdoor is de Roofing gecontamineerd. Bij het verwijderen van de gevel leien, dient de roofing grondig gereinigd te worden |

- Verwijder het asbestafval.

- Eenvoudige handelingen: mag via doe-het-zelf of door werknemer(s) met opleidingsattest eenvoudige handelingen  
Mag onder eenvoudige handelingen verwijderd worden. Dit kan echter pas definitief gebeuren zodra de bron, namelijk de gevel leien verwijderd zijn.

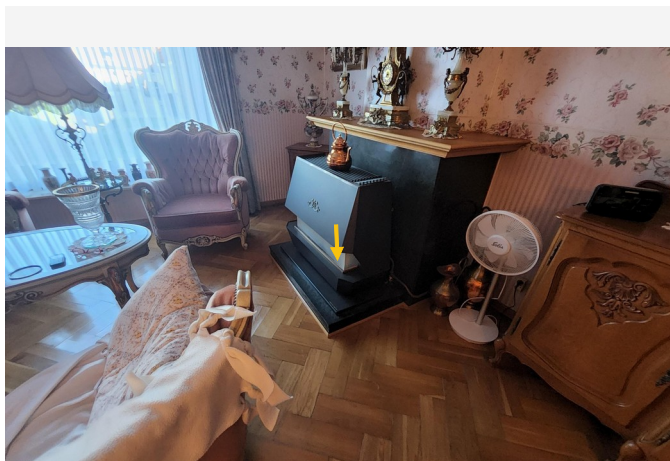
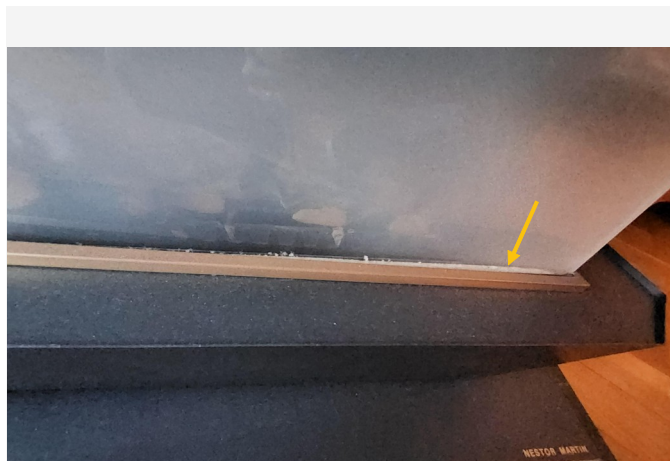
Het asbestmateriaal valt onder de mijlpaal van 2034.

**Dringend verwijderen**

| Eindbeoordeling materiaalrisico | Hoog materiaalrisico en/of hoge kans op vezelvrijgave |

| Gebondenheid | Categorie 2: niet-hechtgebonden met matrix |
| Asbestsoort (vezeltype) | Alleen chrysotiel |
| Asbestconcentratie | Hoog ( $\geq 50\%$ ) |
| Afschermingsgraad van het gehele materiaal | Geheel of deels (ook) vrij aan binnenluchtstromen |
| Toestand van het materiaal | Matig beschadigd, matig verweerd |

| Beschrijving | Dichting gaskachel |
| Asbestmateriaal | Pakking, dichting |

- Verwijder dit asbestmateriaal zo snel mogelijk. Volg de toestand goed op.

- Hermetische zone (erkend asbestverwijderaar)  
Niet hechtgebonden toepassing, deze moet onder hermetische zone verwijderd worden.

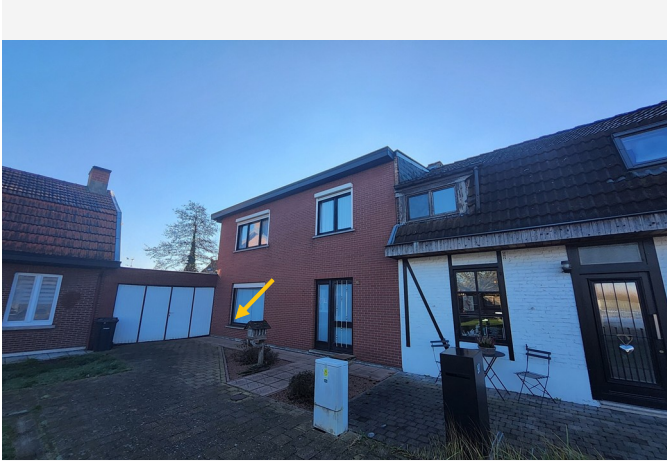
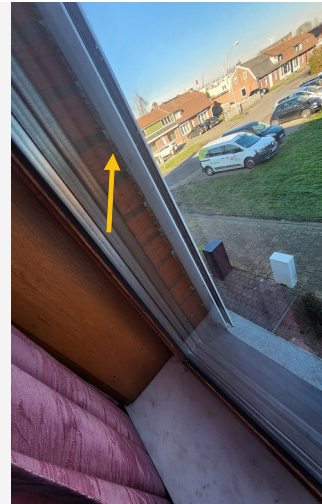
Het asbestmateriaal valt onder de mijlpaal van 2040.

Verwijderen

| Eindbeoordeling materiaalrisico | Verhoogd materiaalrisico en/of verhoogde kans op vezelvrijgave |

| Gebondenheid | Categorie 1: hechtgebonden in oorsprong |
| Asbestsoort (vezeltype) | Amfibool aanwezig, uitgezonderd crocidoliet |
| Asbestconcentratie | Laag (< 50%) |
| Afschermingsgraad van het gehele materiaal | Geheel of deels vrij aan de buitenlucht |
| Toestand van het materiaal | Matig beschadigd, matig verweerd |

| Beschrijving | Mastiek tussen muur en profiel |

- Verwijder dit asbestmateriaal zo snel mogelijk. Volg de toestand goed op.

- Eenvoudige handelingen: mag via doe-het-zelf of door werknemer(s) met opleidingsattest eenvoudige handelingen  
Eenvoudige handelingen: mag via doe-het-zelf of door werknemer(s) met opleidingsattest eenvoudige handelingen

We adviseren eenvoudige handelingen omdat we inschatten dat de kans op vrijgave vezels beperkt is. Het dragen van persoonlijke beschermingsmiddelen is verplicht bij verwijdering, incl. een FFP3-masker.

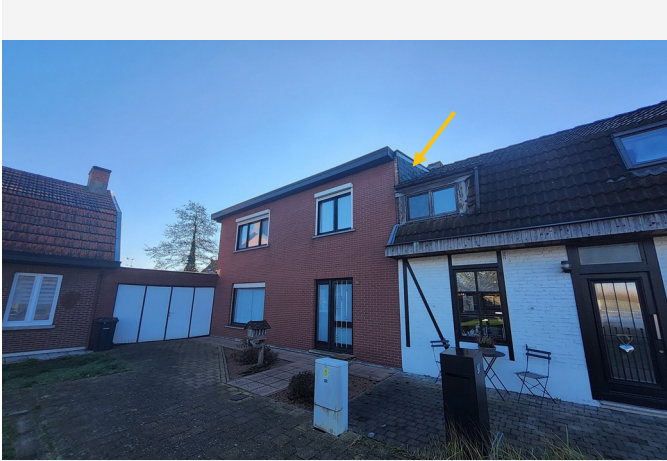
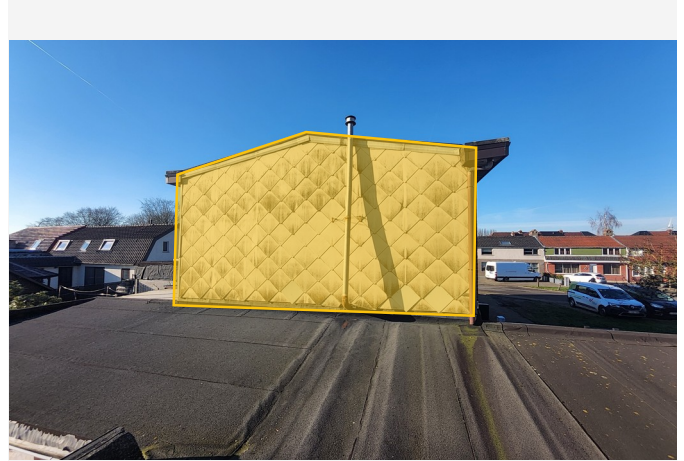
Het asbestmateriaal valt onder de mijlpaal van 2034.

Verwijderen

| Eindbeoordeling materiaalrisico | Verhoogd materiaalrisico en/of verhoogde kans op vezelvrijgave |

| Gebondenheid | Categorie 1: hechtgebonden in oorsprong |
| Asbestsoort (vezeltype) | Crocidoliet aanwezig |
| Asbestconcentratie | Laag (< 50%) |
| Afschermingsgraad van het gehele materiaal | Geheel of deels vrij aan de buitenlucht |
| Toestand van het materiaal | Matig beschadigd, matig verweerd |

| Beschrijving | Leien gevel geen staalname |

- Verwijder dit asbestmateriaal zo snel mogelijk. Volg de toestand goed op.
- Hemelwater dat afspoelt van asbestcement daken of gevels kan asbestdeeltjes bevatten. Gebruik het enkel voor gesloten circuits (bv. spoelen toiletten). Reinig na het vervangen van het dak of de gevel de dakgoten en regenwaterput of -ton om asbesthoudend sediment of slib te verwijderen

- Eenvoudige handelingen: mag via doe-het-zelf of door werknemer(s) met opleidingsattest eenvoudige handelingen  
We adviseren eenvoudige handelingen omdat we inschatten dat de kans op vrijgave vezels beperkt is. Het dragen van persoonlijke beschermingsmiddelen is verplicht bij verwijdering, incl. een FFP3-masker. Link naar de OVAM website: <https://ovam.vlaanderen.be/asbest-verwijderen>

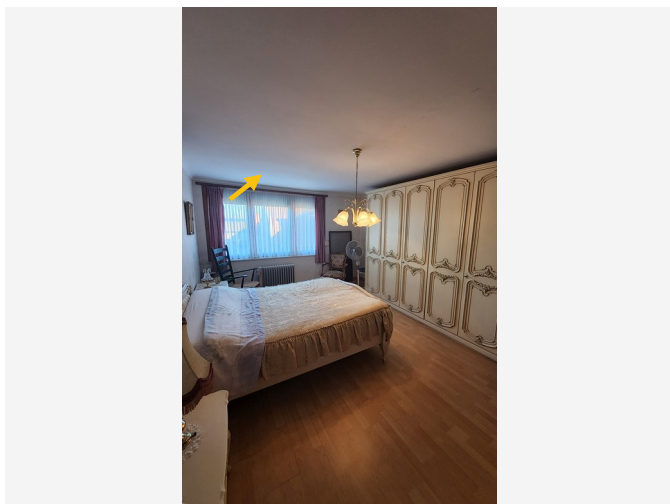
Situeringsfoto

**Reden:** Onderdak niet inspecteerbaar

**Uitleg van de asbestdeskundige:** Door de afwerkingsgraad aan de binnenzijde van de bovenste verdieping is het onderdak niet zichtbaar of inspecteerbaar.

| (Asbest)materiaal | Plaat, paneel, tablet - Type Menuiserie |
| Karakterisatie | Asbest (verdacht) |

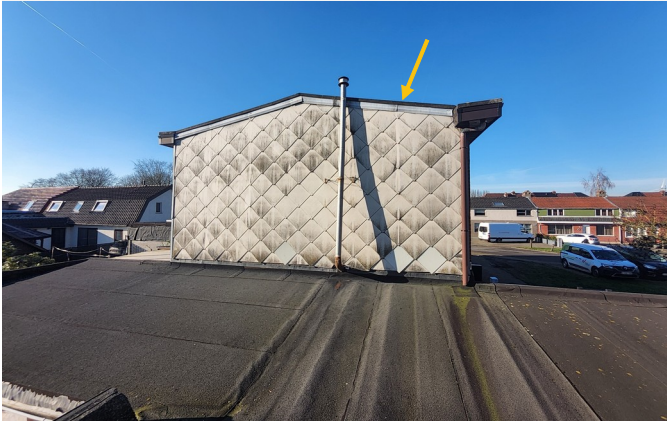
*Situeringsfoto*

**Reden:** Het te onderzoeken materiaal situeert zich hoger dan 3,50 m te rekenen vanaf een veilige ondergrond

**Uitleg van de asbestdeskundige:** Het hoofdak kon niet worden onderzocht. De hellinggraad van het dak was te laag om de de gebruikte dakbedekking te kunnen onderzoeken.

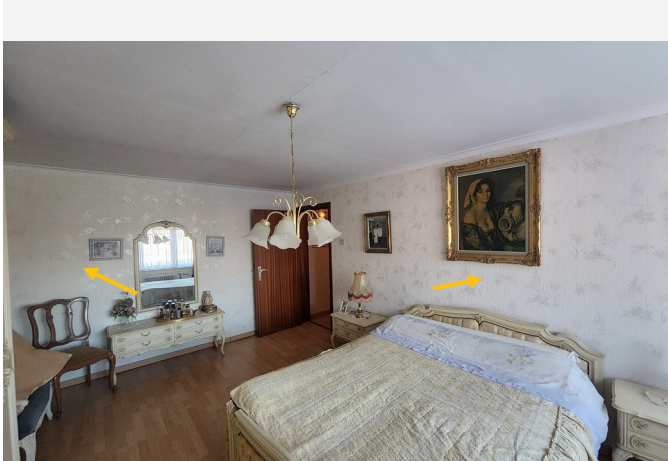
Vrije foto

Er werd op de muren (deels) geen verdacht pleisterwerk gevonden. De wanden zijn opgetrokken in gyproc o.d. Elke ruimte werd auditief onderzocht.

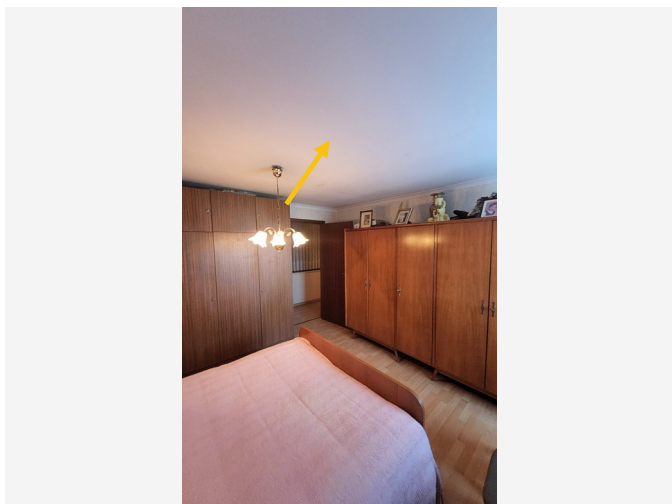
Vrije foto

Er werd (deels) geen verdacht pleisterwerk aangetroffen op de plafonds op in de woning. De Plafonds zijn opgetrokken met gyproc.

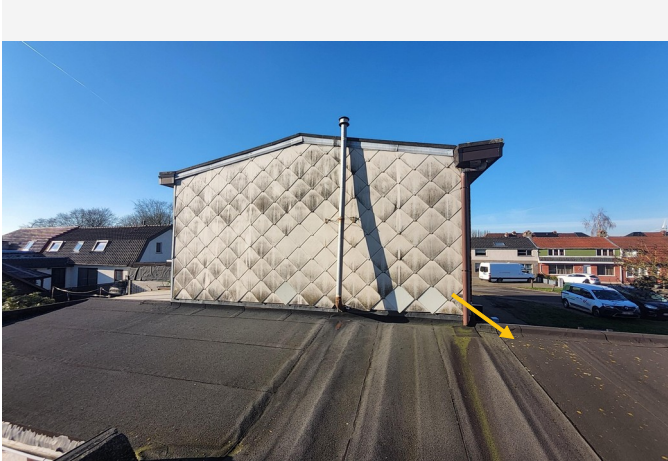
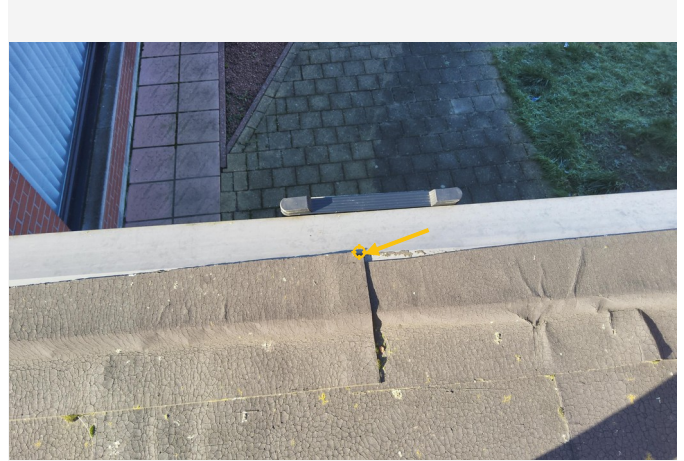
## Fiche 9: Roofing platdak met staalname.

Geen asbest

| # | Type | Referentie | Resultaat |
|---|---|---|---|
| 9.1 | Puntmonster | 14/1/25-W1 | Geen asbest |

| Opmerking | Er is enkel van de toplaag een staalgenomen, de onderliggende lagen zijn niet meegenomen in dit staal. We kunnen geen staalnemen tot op de drager want dit zou onderdeel zijn van een destructief onderzoek. |

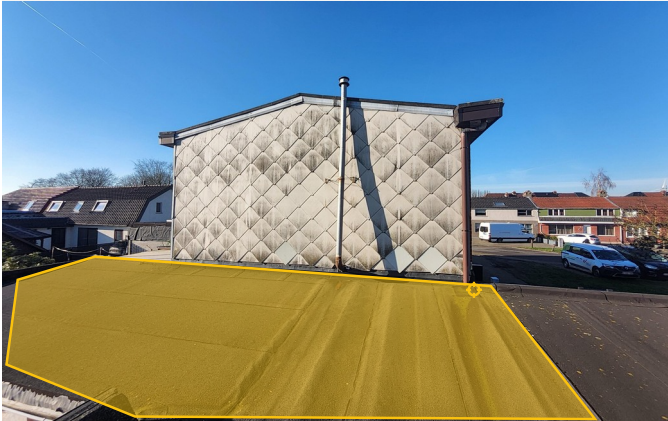
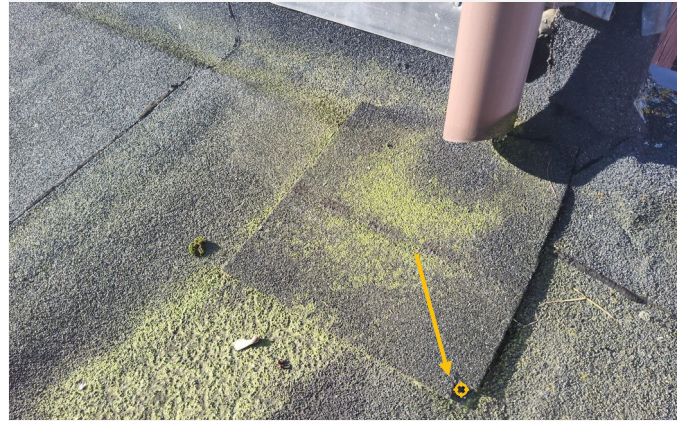
## Fiche 10: Roofing platdak Berging

Geen asbest

| # | Type | Referentie | Resultaat |
|---|---|---|---|
| 10.1 | Puntmonster | 14/1/25-W3 | Geen asbest |

| Opmerking | Er is enkel van de toplaag een staalgenomen, de onderliggende lagen zijn niet meegenomen in dit staal. We kunnen geen staalnemen tot op de drager want dit zou onderdeel zijn van een destructief onderzoek. |

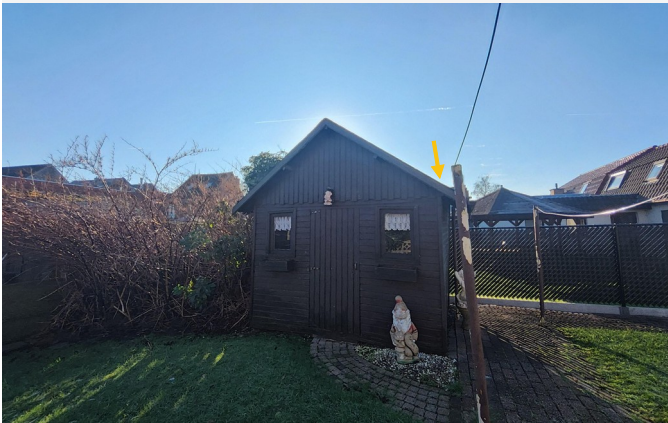
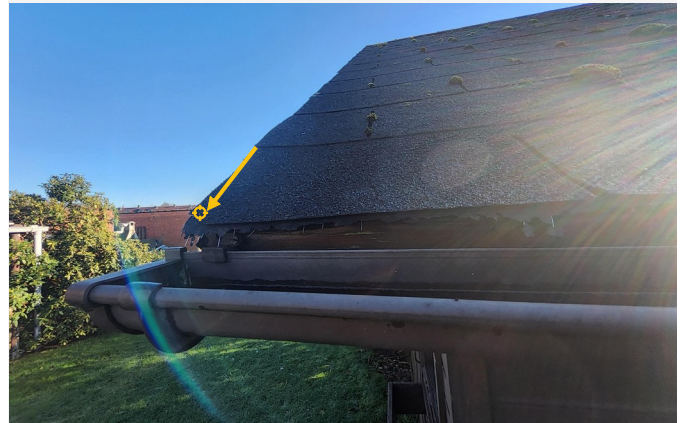
## Fiche 11: Roofing Tuinhuis

Geen asbest
