# Asbestinventarisatetest

Westdijk 37, 2830 Willebroek

Attestnummer : 20260112-000029.000

Uitgegeven op : 12.01.2026

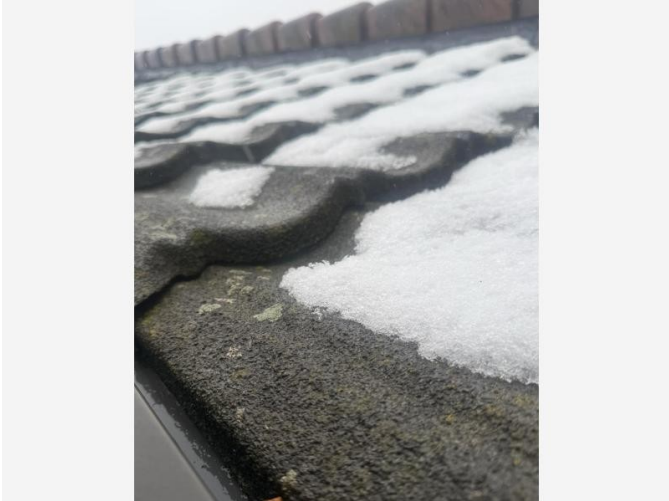
*Situeringsfoto*

#### Tijdelijke beperking

**Reden:** Er is geen volledige risicobeoordeling mogelijk

**Uitleg van de asbestdeskundige:** Dakbedekking kan niet opgehoften worden (vastgevezen).

Tussen dakbedekking en vals plafond : niet inspecteerbaar.

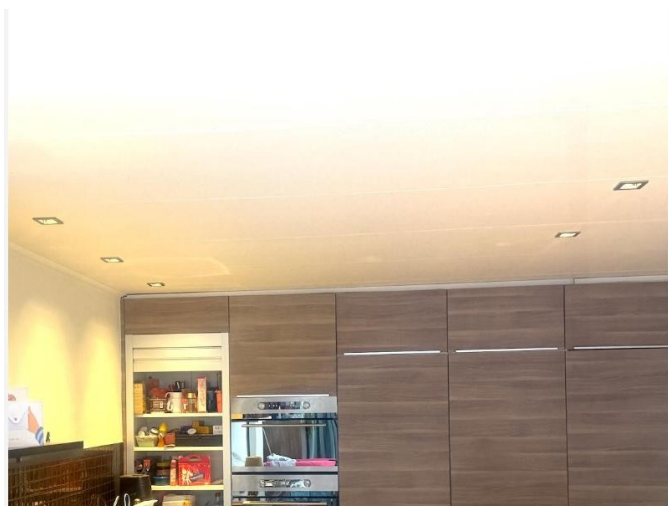
Situeringsfoto

Achter het vals plafond zouden mogelijks asbestverdachte toepassingen aanwezig kunnen zijn.

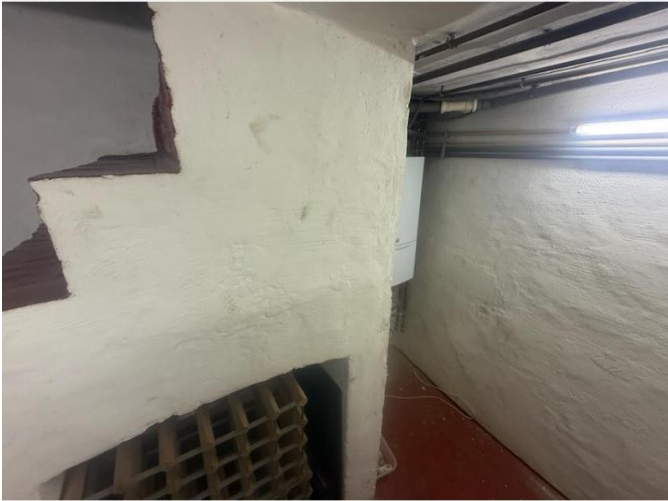
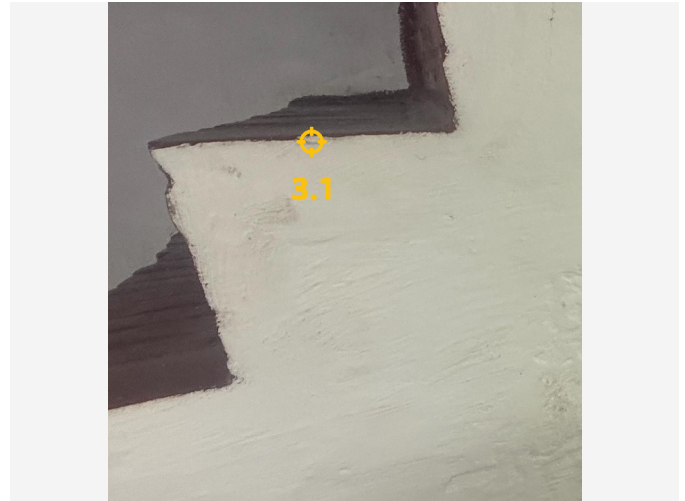
## Fiche 3: Smeerlaag kelder

Geen asbest

| # | Type | Referentie | Resultaat |
|---|---|---|---|
| 3.1 | Mengmonster | M02 | Geen asbest |

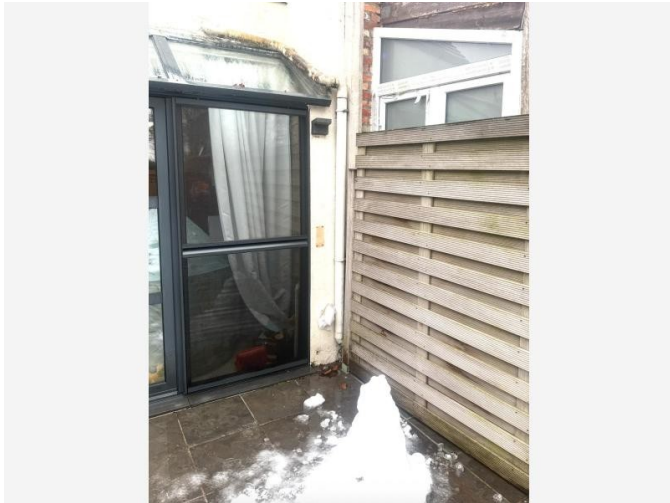
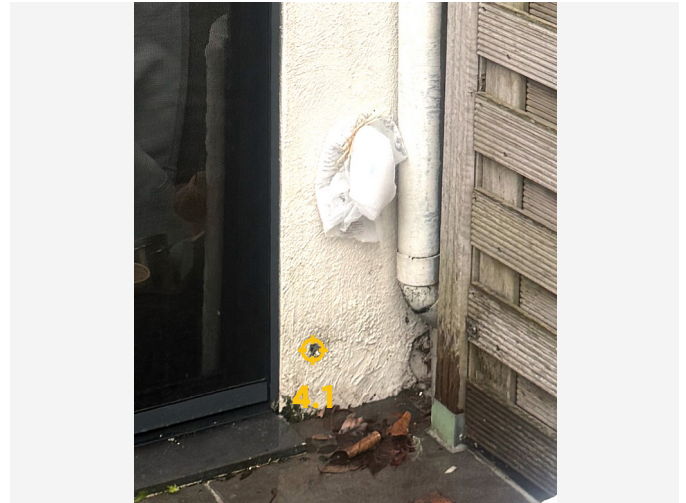
## Fiche 4: crepi

Geen asbest

| # | Type | Referentie | Resultaat |
|---|---|---|---|
| 4.1 | Mengmonster | M03 | Geen asbest |

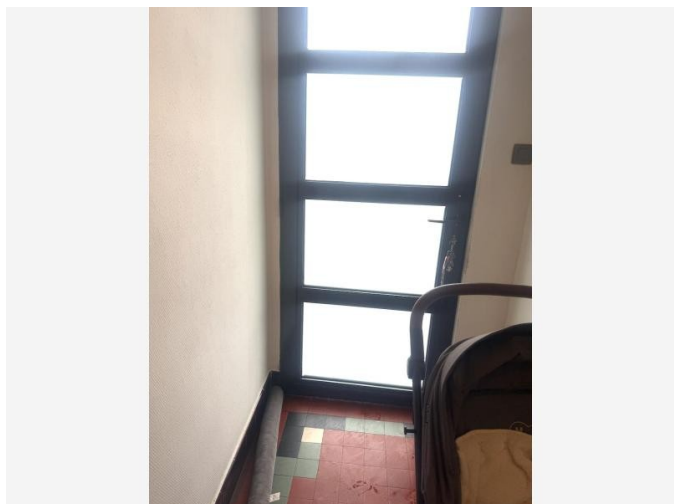
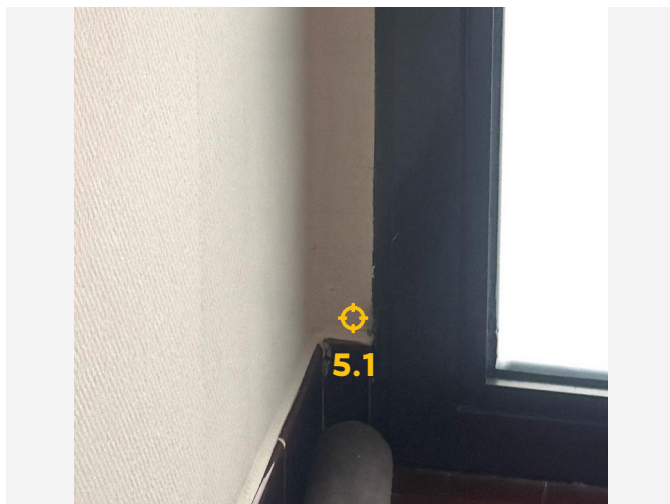
## Fiche 5: pleister muren

Geen asbest

| # | Type | Referentie | Resultaat |
|---|---|---|---|
| 5.1 | Mengmonster | M01 | Geen asbest |

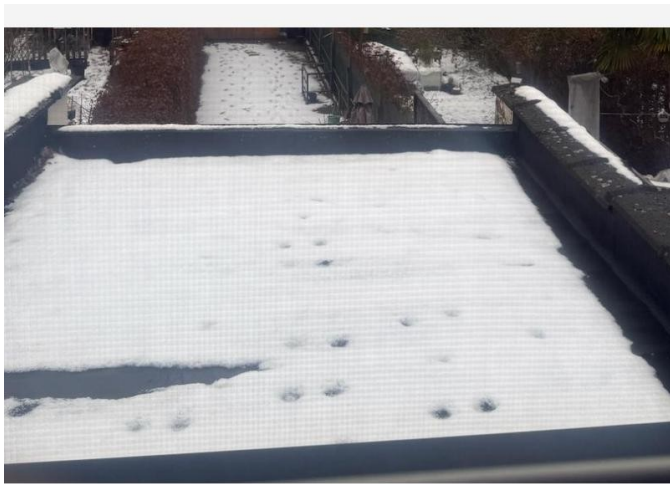
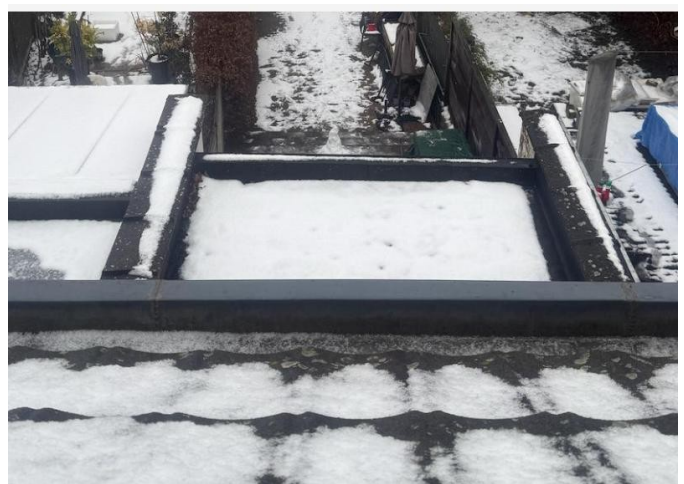
## Fiche 8: plat dak

| Beschrijving | Notitie | Terug te vinden op plannen |
|---|---|---|
| Fiche 8: plat dak | Geplaatst in 2010.<br>Oude dakbedekking werd verwijderd. | Plan 1.3: 1ste verdieping |

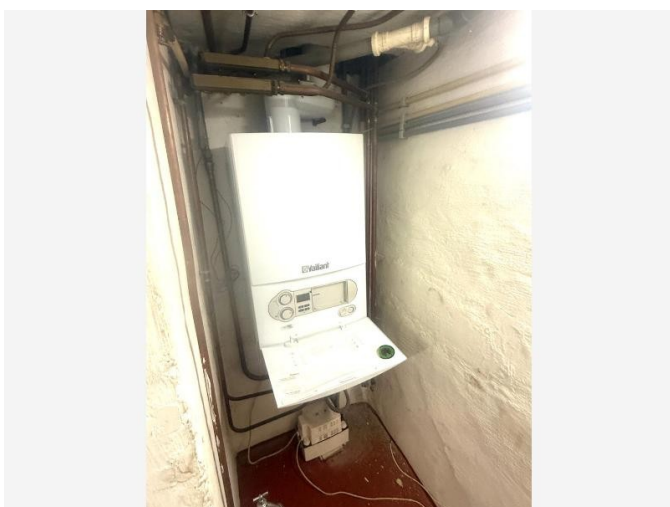
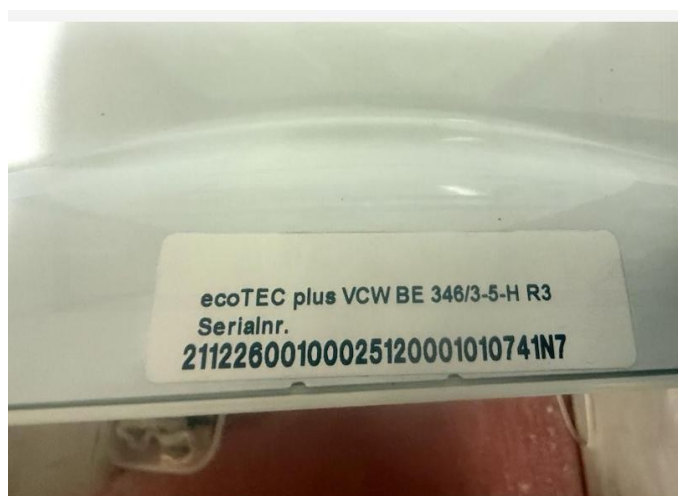
## Fiche 9: CV

| Beschrijving | Notitie | Terug te vinden op plannen |
|---|---|---|
| Fiche 9: CV | bouwjaar : 2012 | Plan 1.1: Kelder |
