# Asbestinventarisat attest

Provinciale Steenweg 361, 2627 Schelle

Attestnummer : 20260129-000038.000

Uitgegeven op : 29.01.2026

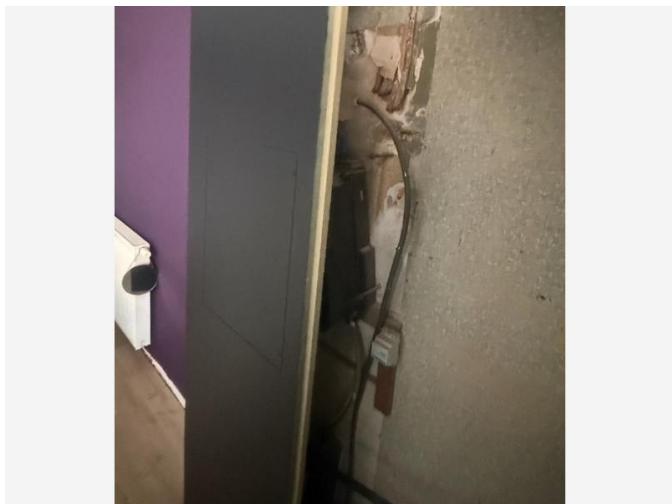
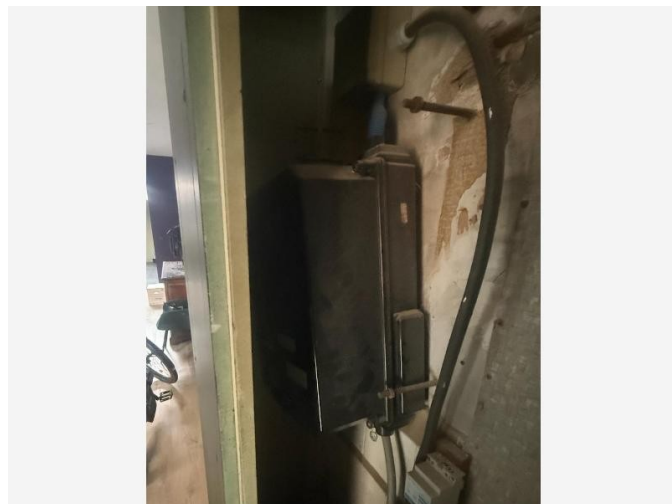
Het asbestmateriaal valt onder de mijlpaal van 2040.

| Eindbeoordeling materiaalisico | Zeer laag materiaalisico en/of zeer lage kans op vezelvrijgave |

| Asbestsoort (vezeltype) | Crocidoliet aanwezig |
| Toestand van het materiaal | Onbeschadigd, niet verweerd |

| Asbestmateriaal | Plaat, paneel, tablet - Type Bakeliet |

- Zorg voor een veilig beheer. Vermijd het beschadigen van het asbestmateriaal. Controleer de toestand jaarlijks op wijzigingen.
- Voer bijkomende staalname(s) uit.

- Eenvoudige handelingen: mag via doe-het-zelf of door werknemer(s) met opleidingsattest eenvoudige handelingen  
De meterkast is waarschijnlijk eigendom van uw netbeheerder.  
In dat geval mag u deze niet zelf verwijderen.  
Neem bij vragen contact op met uw netbeheerder.

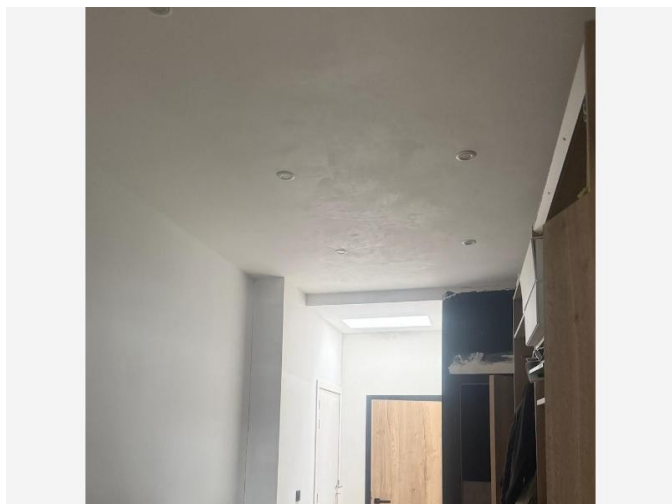
Achter het vals plafond zouden mogelijks asbestverdachte toepassingen aanwezig kunnen zijn.

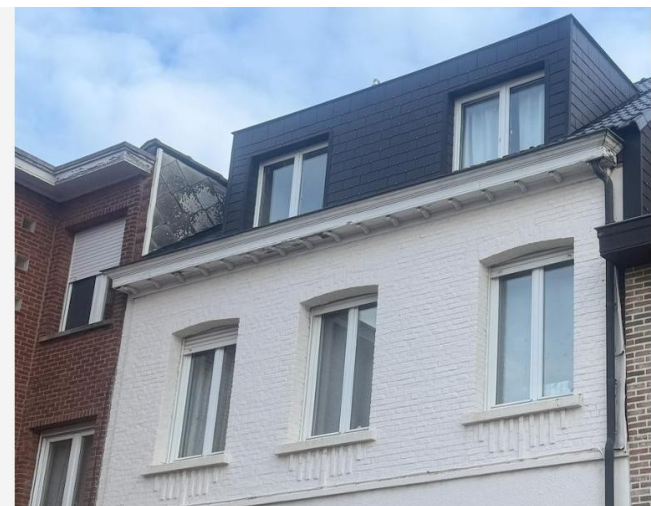
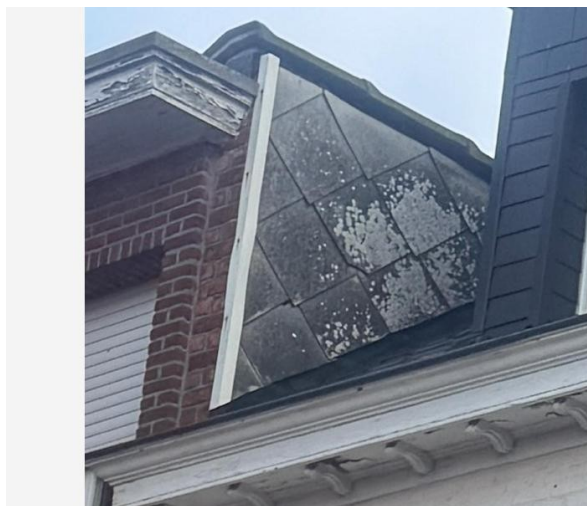
Deze leien zijn asbestverdacht.

| (Asbest)materiaal | Dak- en gevelbekleding - Lei, shingle |

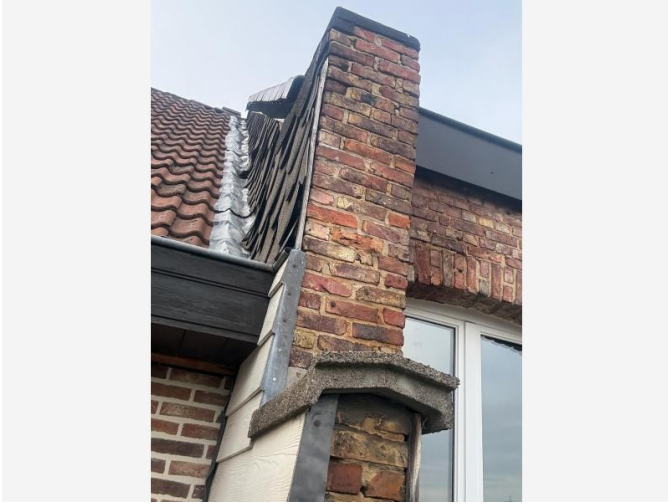
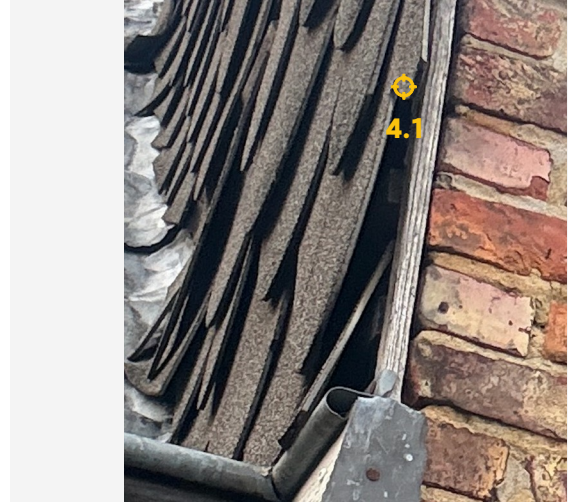
## Fiche 4: Roofing zijwand

Geen asbest

| # | Type | Referentie | Resultaat |
|---|---|---|---|
| 4.1 | Puntmonster | M05 | Geen asbest |

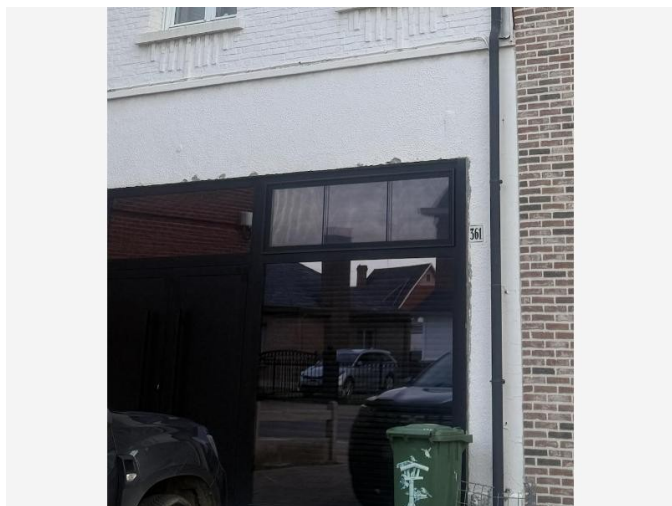
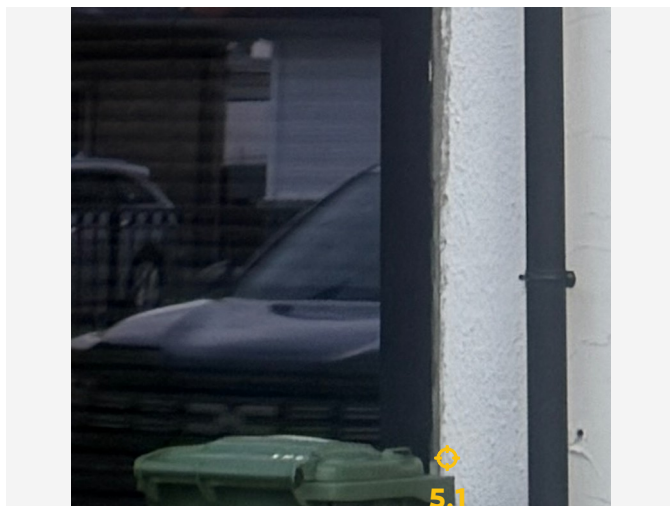
## Fiche 5: Crepi voorgevel

Geen asbest

| # | Type | Referentie | Resultaat |
|---|---|---|---|
| 5.1 | Mengmonster | M03 | Geen asbest |

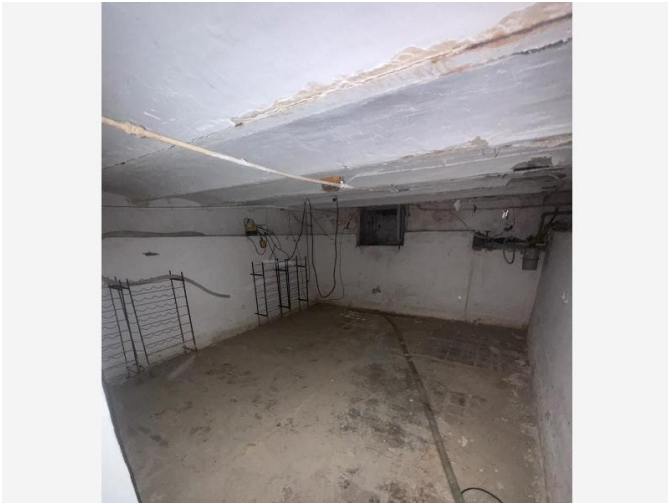
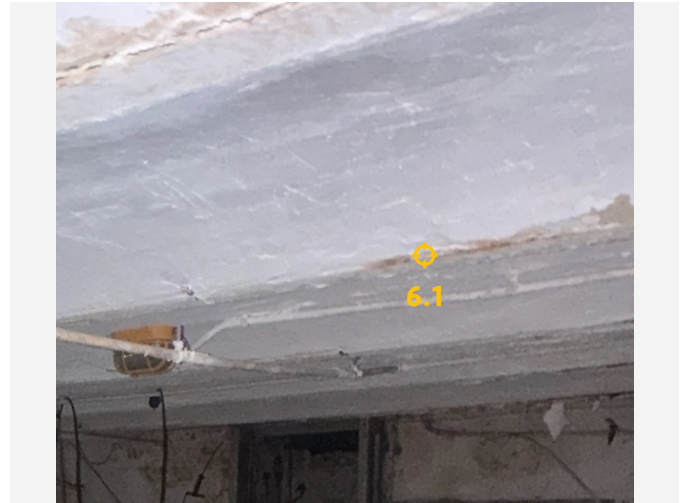
## Fiche 6: Smeerlaag kelder

Geen asbest

| # | Type | Referentie | Resultaat |
|---|---|---|---|
| 6.1 | Mengmonster | M02 | Geen asbest |

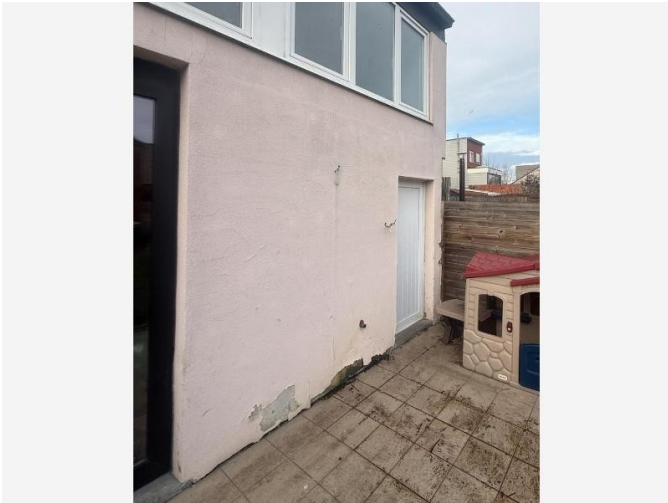
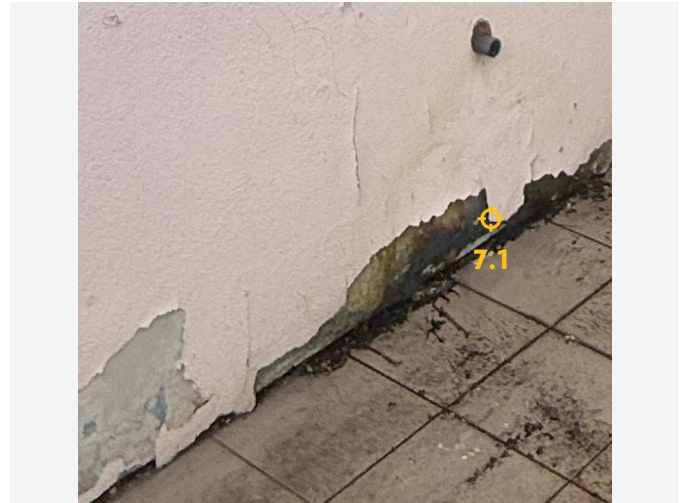
## Fiche 7: Crepi achtergevel

Geen asbest

| # | Type | Referentie | Resultaat |
|---|---|---|---|
| 7.1 | Mengmonster | M04 | Geen asbest |

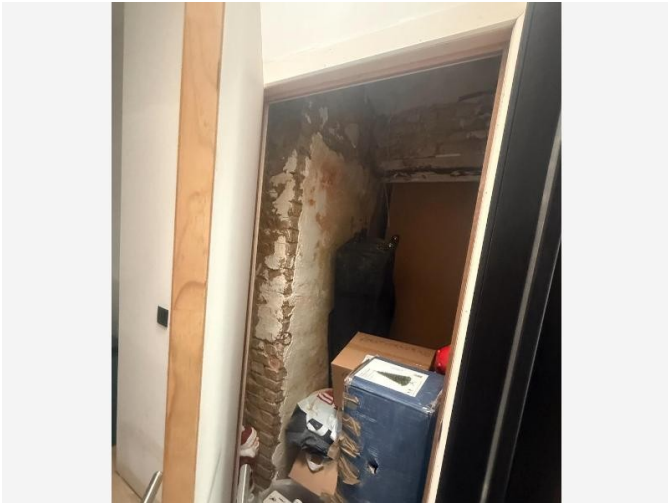
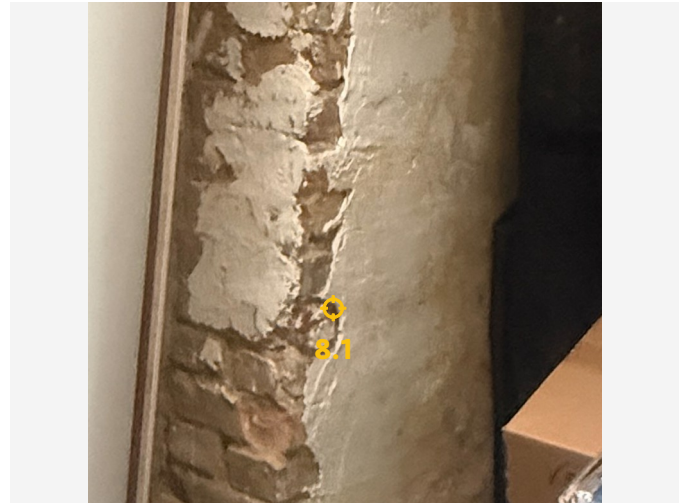
## Fiche 8: pleister muren

Geen asbest

| # | Type | Referentie | Resultaat |
|---|---|---|---|
| 8.1 | Mengmonster | M01 | Geen asbest |
