# Asbestinventarisatetest

Mechelsesteenweg 218, 2860 Sint-Katelijne-Waver

Attestnummer : 20251031-000132.000

Uitgegeven op : 31.10.2025

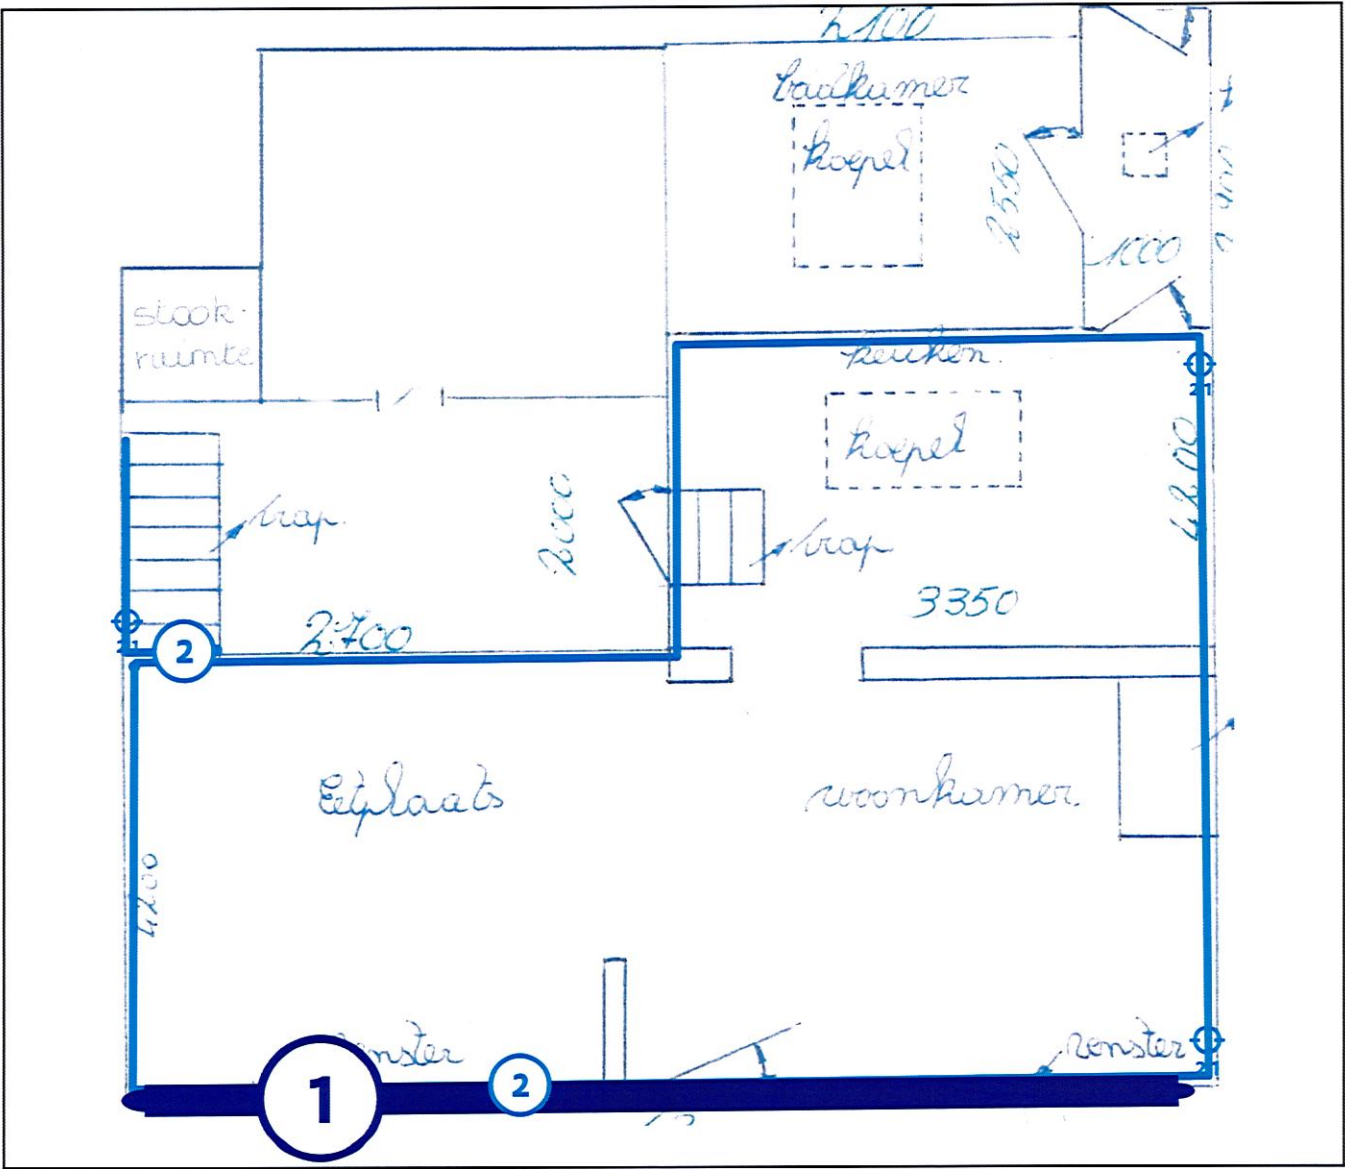
# Plan 1.3: Gelijkvloers

| Beschrijving | Type | Actie |
|---|---|---|
| 1. Crepi | Advies | - |
| 2. Pleisterwerk muren | Geen asbest | - |
| 2.1 Code: 01 | Mengmonster | - |

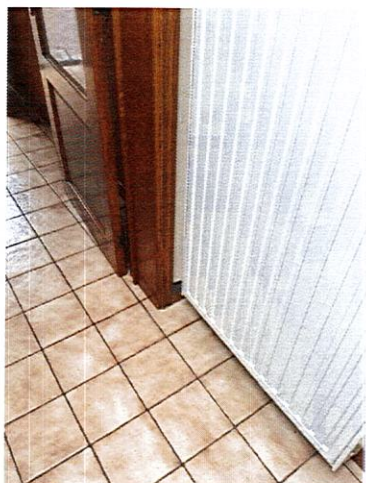
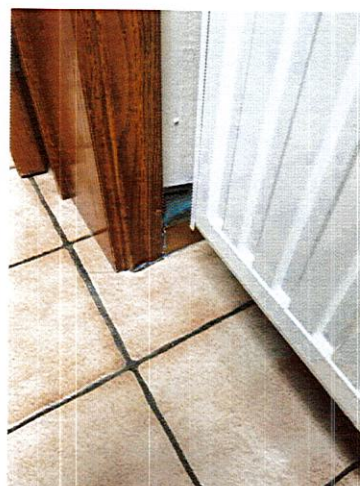
## Fiche 2: Pleisterwerk muren

Geen asbest

Overzichtsfoto

Detailfoto

| # | Type | Referentie | Resultaat |
|---|---|---|---|
| 2.1 | Mengmonster | 01 | Geen asbest |

| Bindmiddel van materiaal | Gips - kalk |
| Gebondenheid op basis van bindmiddel | Niet-hechtgebonden |
| Opmerking | De plafonds zijn afgewerkt met hout. |
