# Asbestinventarisatetest

Kiliaanstraat 45/2, 2570 Duffel

Attestnummer : 20260128-000062.000

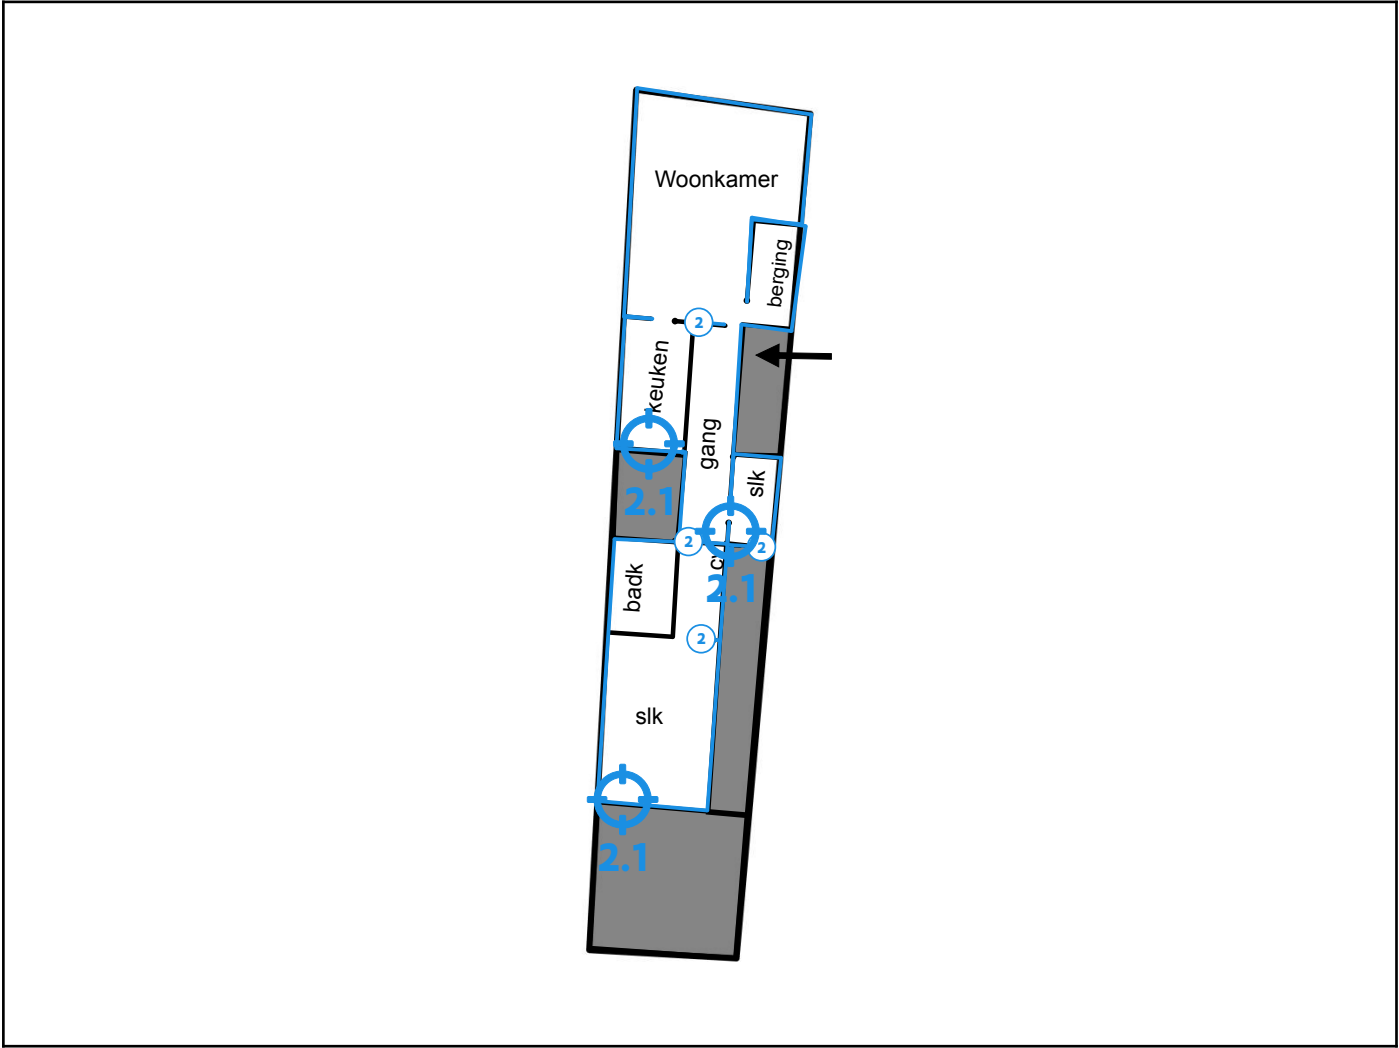
# Plan 1.2: 1ste verdieping pleister muren

| Beschrijving | Type | Actie |
|---|---|---|
| 2. Pleister muren | Geen asbest | - |

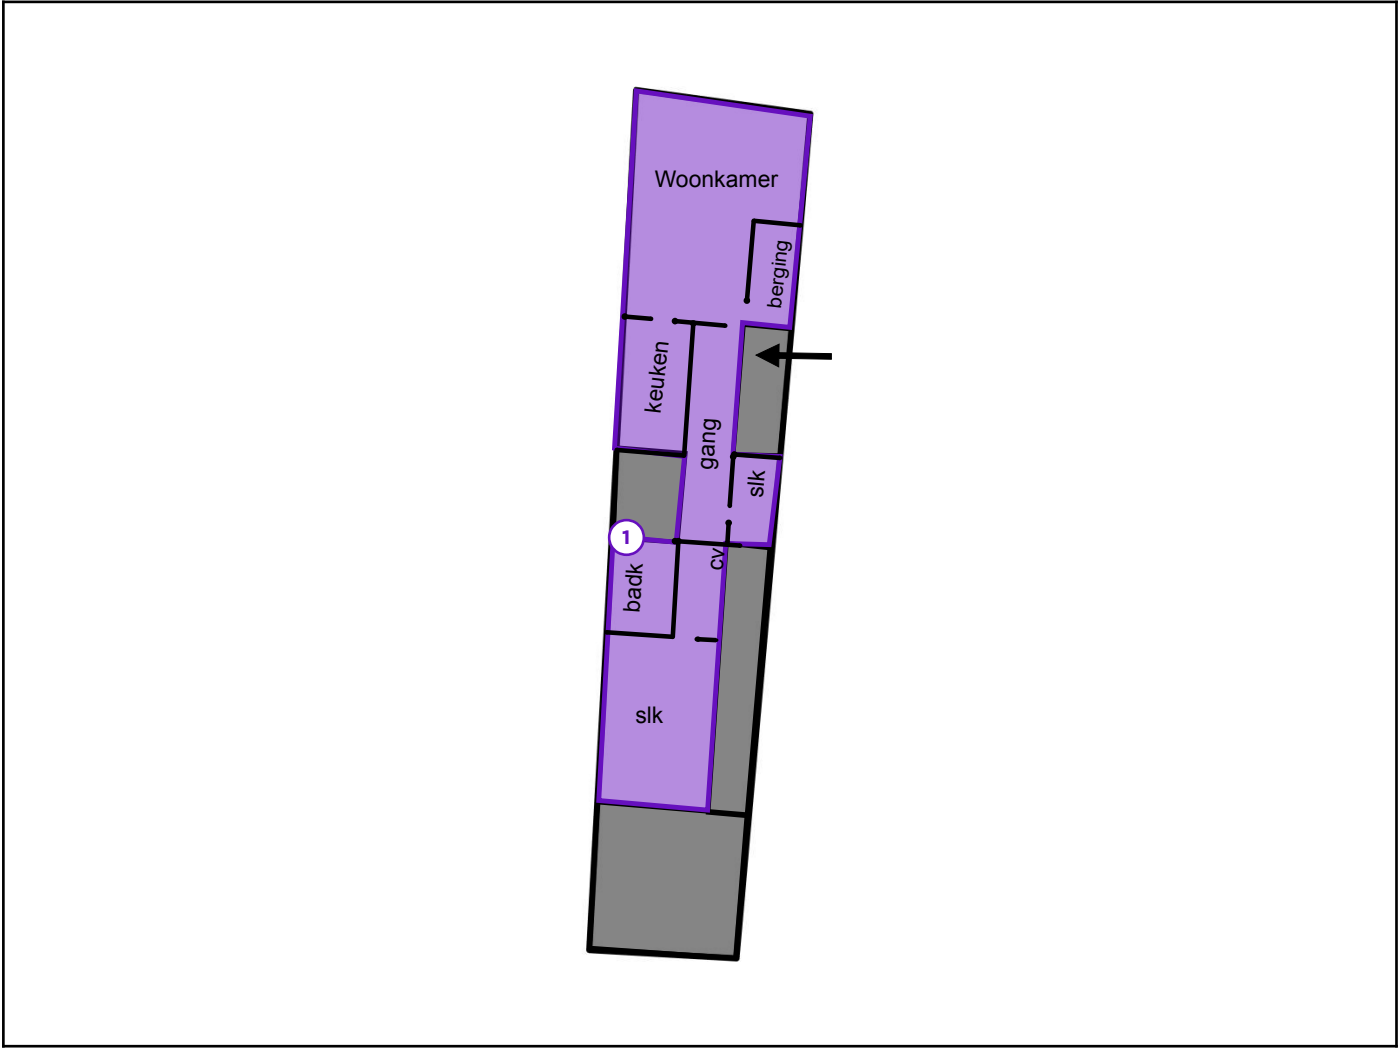
# Plan 1.3: 1ste verdieping vals plafond

| Beschrijving | Type | Actie |
|---|---|---|
| 1. Vals plafond | Advies | - |

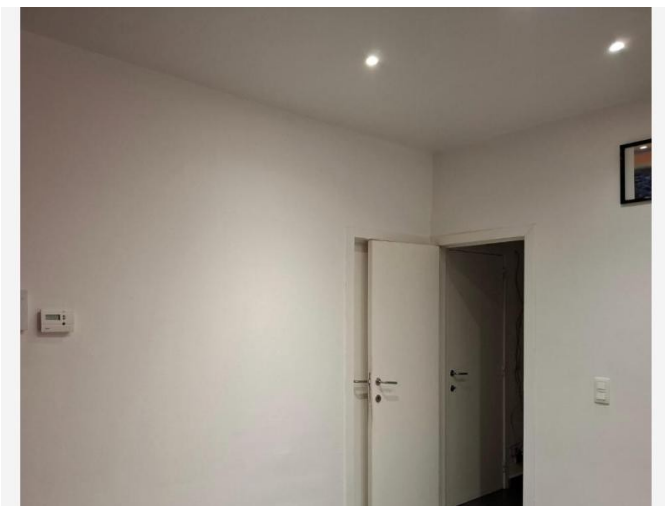
Situeringsfoto

Achter het vals plafond zouden asbestverdachte toepassingen aanwezig kunnen zijn.

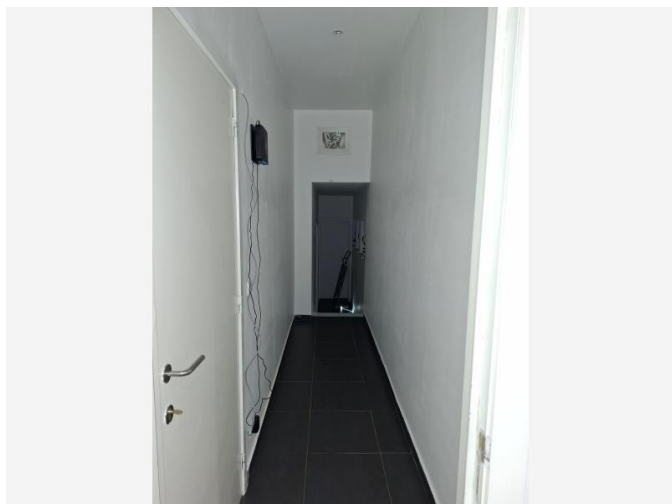
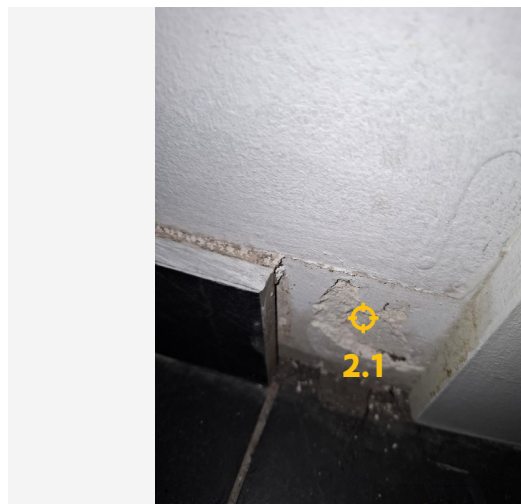
## Fiche 2: Pleister muren

Geen asbest

| # | Type | Referentie | Resultaat |
|---|---|---|---|
| 2.1 | Mengmonster | M01 | Geen asbest |
