# Asbestinventarisatetest

Kiliaanstraat 45/1, 2570 Duffel

Attestnummer : 20260128-000061.000

Uitgegeven op : 28.01.2026

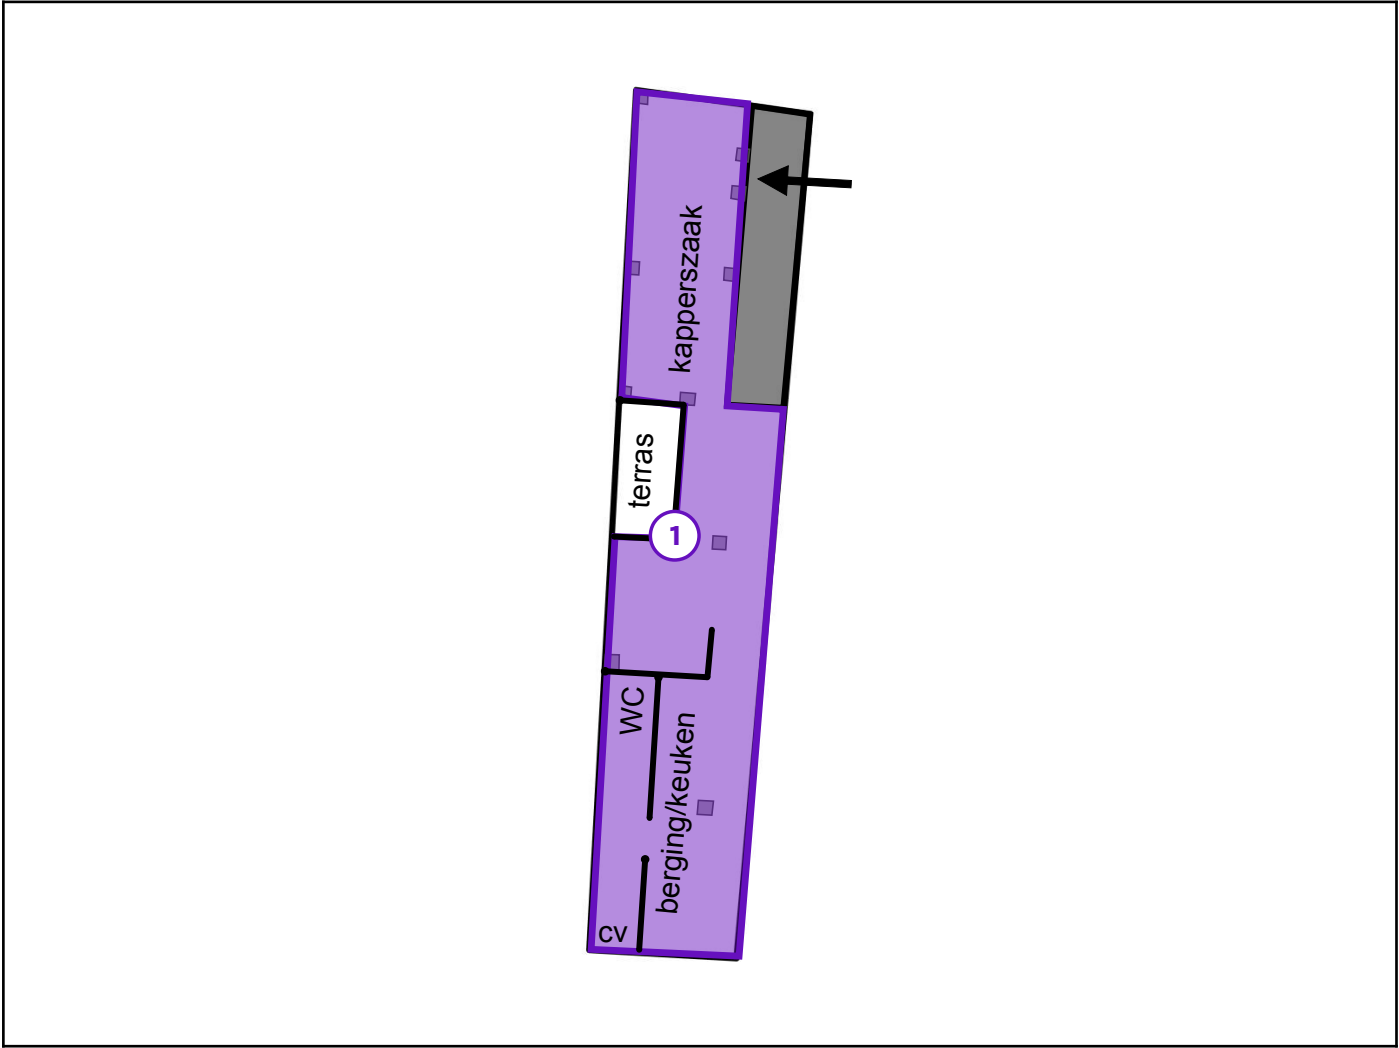
# Plan 1.3: Gelijkvloers vals plafond

| Beschrijving | Type | Actie |
|---|---|---|
| 1. Vals plafond | Advies | - |

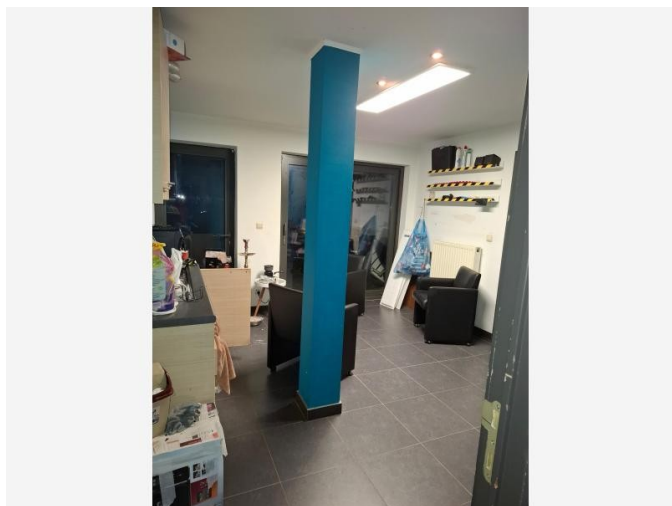
Situeringsfoto

### Informatie over een materiaal dat de asbestdeskundige niet kan waarnemen of vaststellen

Achter het vals plafond zouden asbestverdachte toepassingen aanwezig kunnen zijn.

| Basis voor advies | Beoordeling op basis van expertise, zonder een vaststelling door de asbestdeskundige. |
| Primaire drager | Plafond |

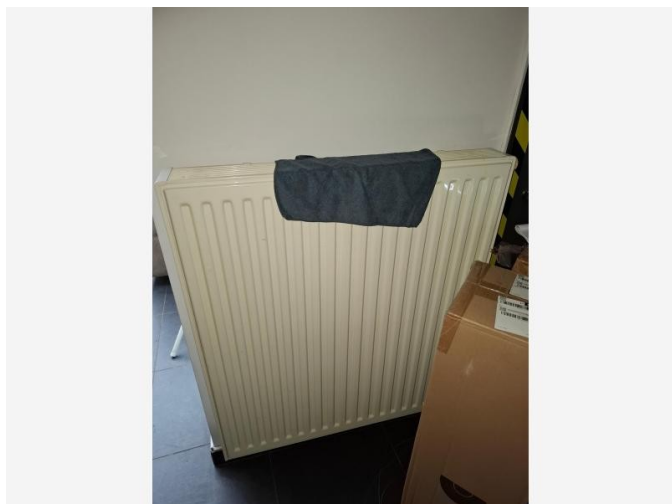
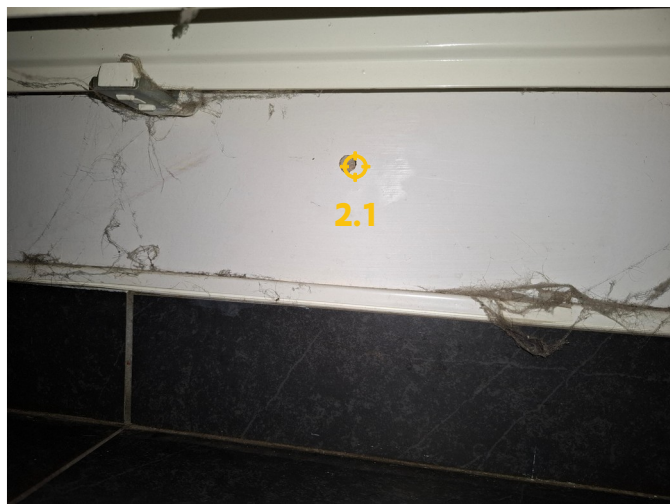
## Fiche 2: Pleisterwerk muren

Geen asbest

### Conclusie

| # | Type | Referentie | Resultaat |
|---|---|---|---|
| 2.1 | Mengmonster | M01 | Geen asbest |

| Bindmiddel van materiaal | Gips - kalk |
| Gebondenheid op basis van bindmiddel | Niet-hechtgebonden |

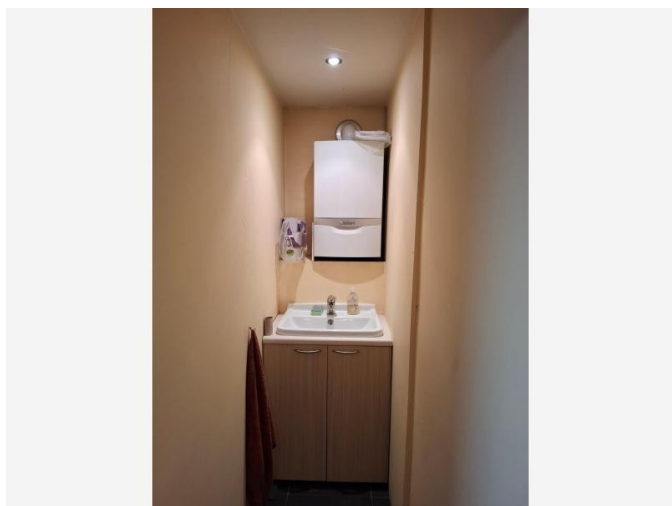
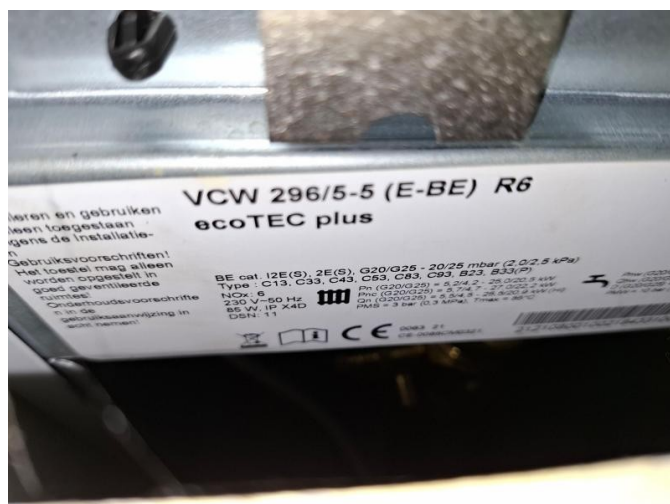
### Fiche 3: CV Vaillant

| Beschrijving | Notitie | Terug te vinden op plannen |
|---|---|---|
| Fiche 3: CV Vaillant | Bouwjaar 2021 | Plan 1.1: Gelijkvloers |
