# Asbestinventarisatattest

Leuvensebaan 178, 2580 Putte

Attestnummer : 20251021-000527.000

**Niet-asbestveilig**

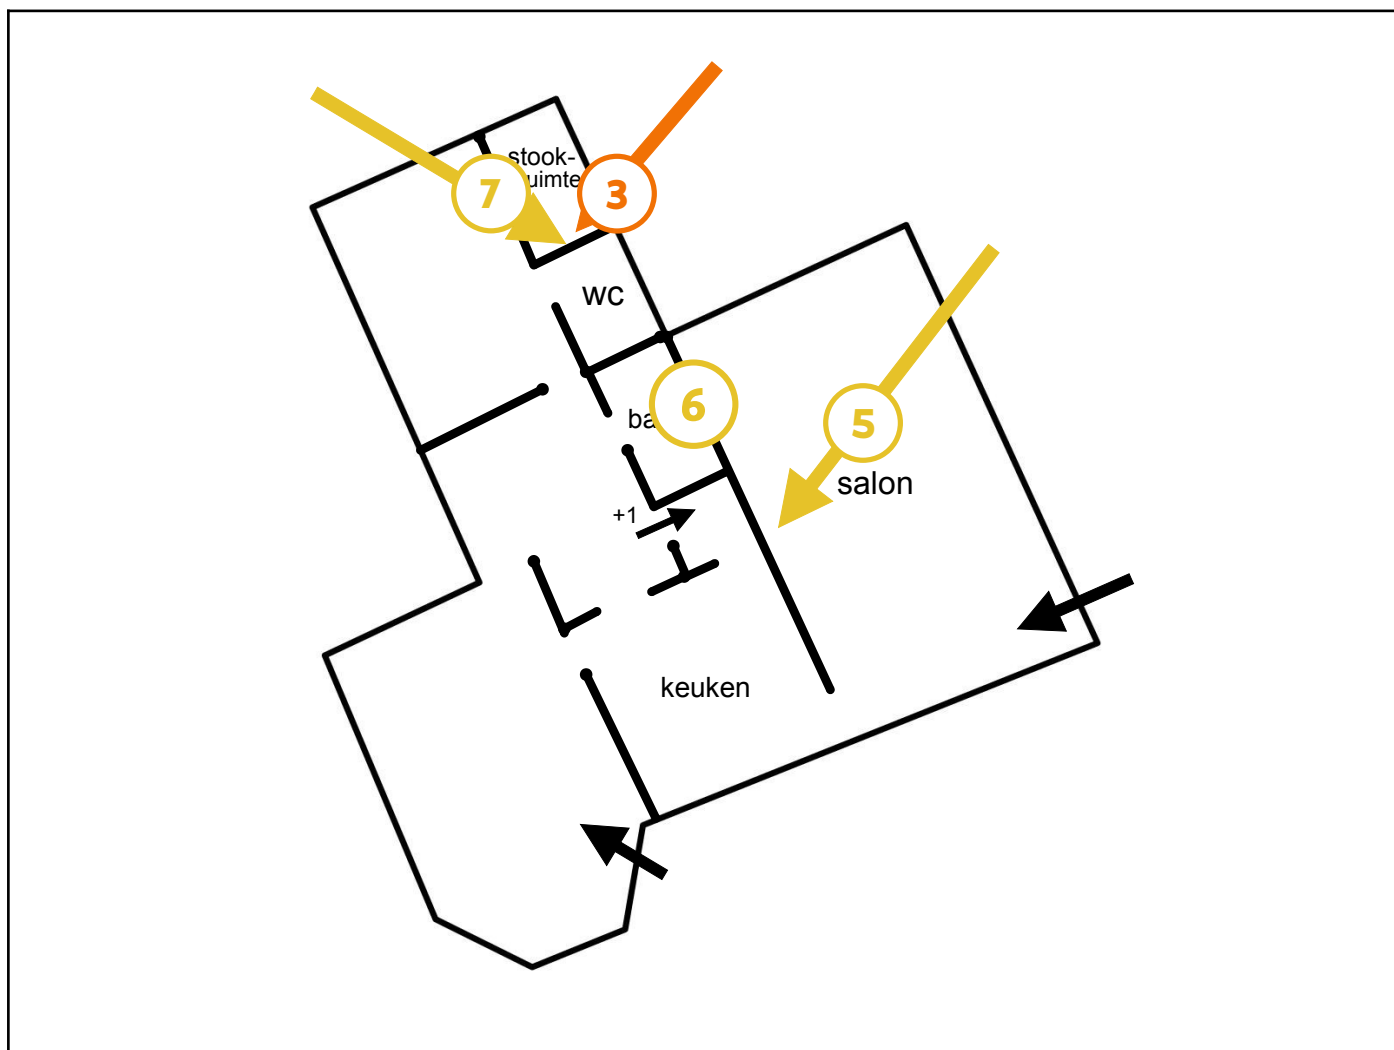
## Plan 1.2: Gelijkvloers

| Beschrijving | Type | Actie |
|---|---|---|
| 3. CV : dichting | Asbestmateriaal | Verwijderen |
| 5. plaat schouw | Asbestmateriaal | Zorgvuldig beheren |
| 6. venstertablet | Asbestmateriaal | Zorgvuldig beheren |
| 7. elektrische toepassingen | Asbestmateriaal | Zorgvuldig beheren |

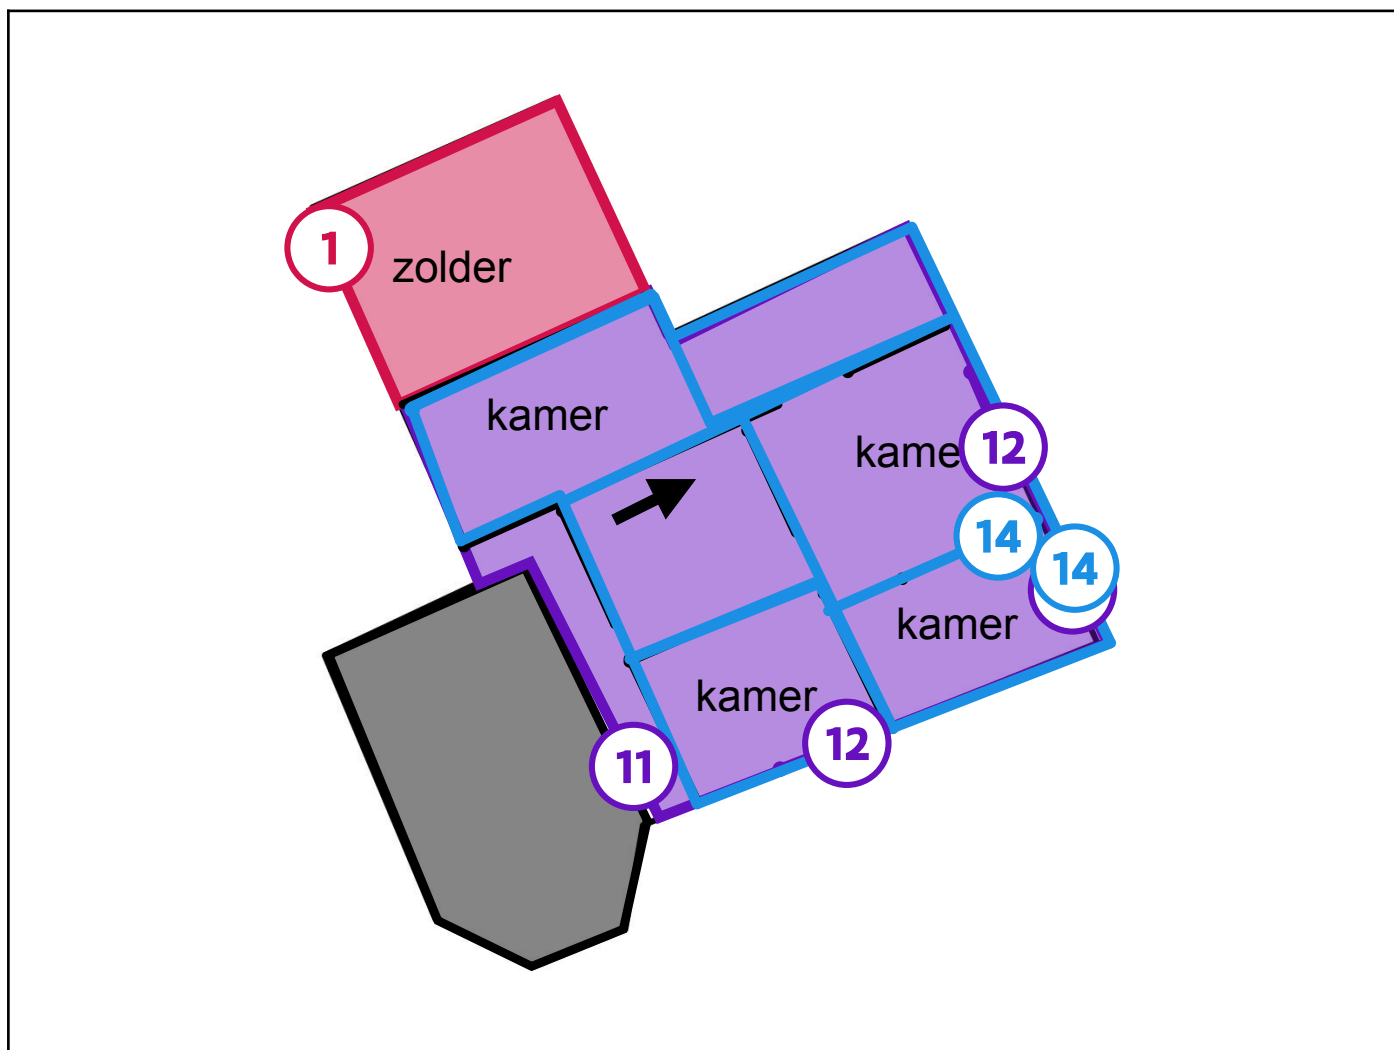
## Plan 1.3: 1ste verdieping

| Beschrijving | Type | Actie |
|---|---|---|
| 1. dakleien | Asbestmateriaal | Dringend verwijderen |

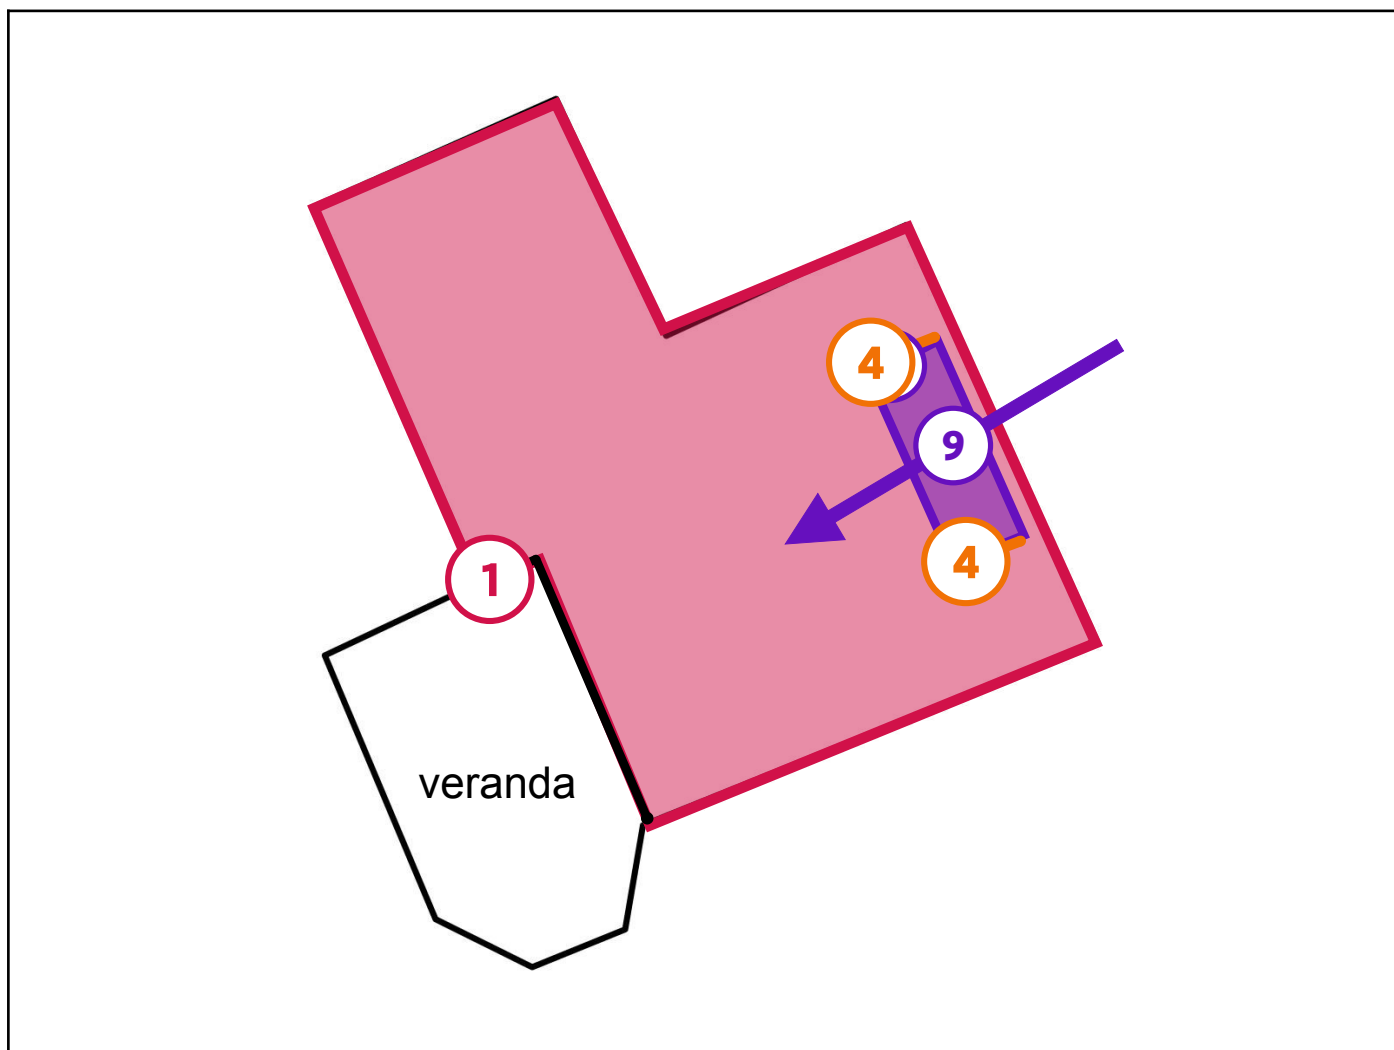
## Plan 1.5: Dak

| Beschrijving | Type | Actie |
|---|---|---|
| 1. dakleien | Asbestmateriaal | Dringend verwijderen |
| 4. leien zijgevel dakkapel | Asbestmateriaal | Verwijderen |
| 8. plat dak boven dakkapel | Beperking | - |
| 9. schoorsteen | Beperking | - |

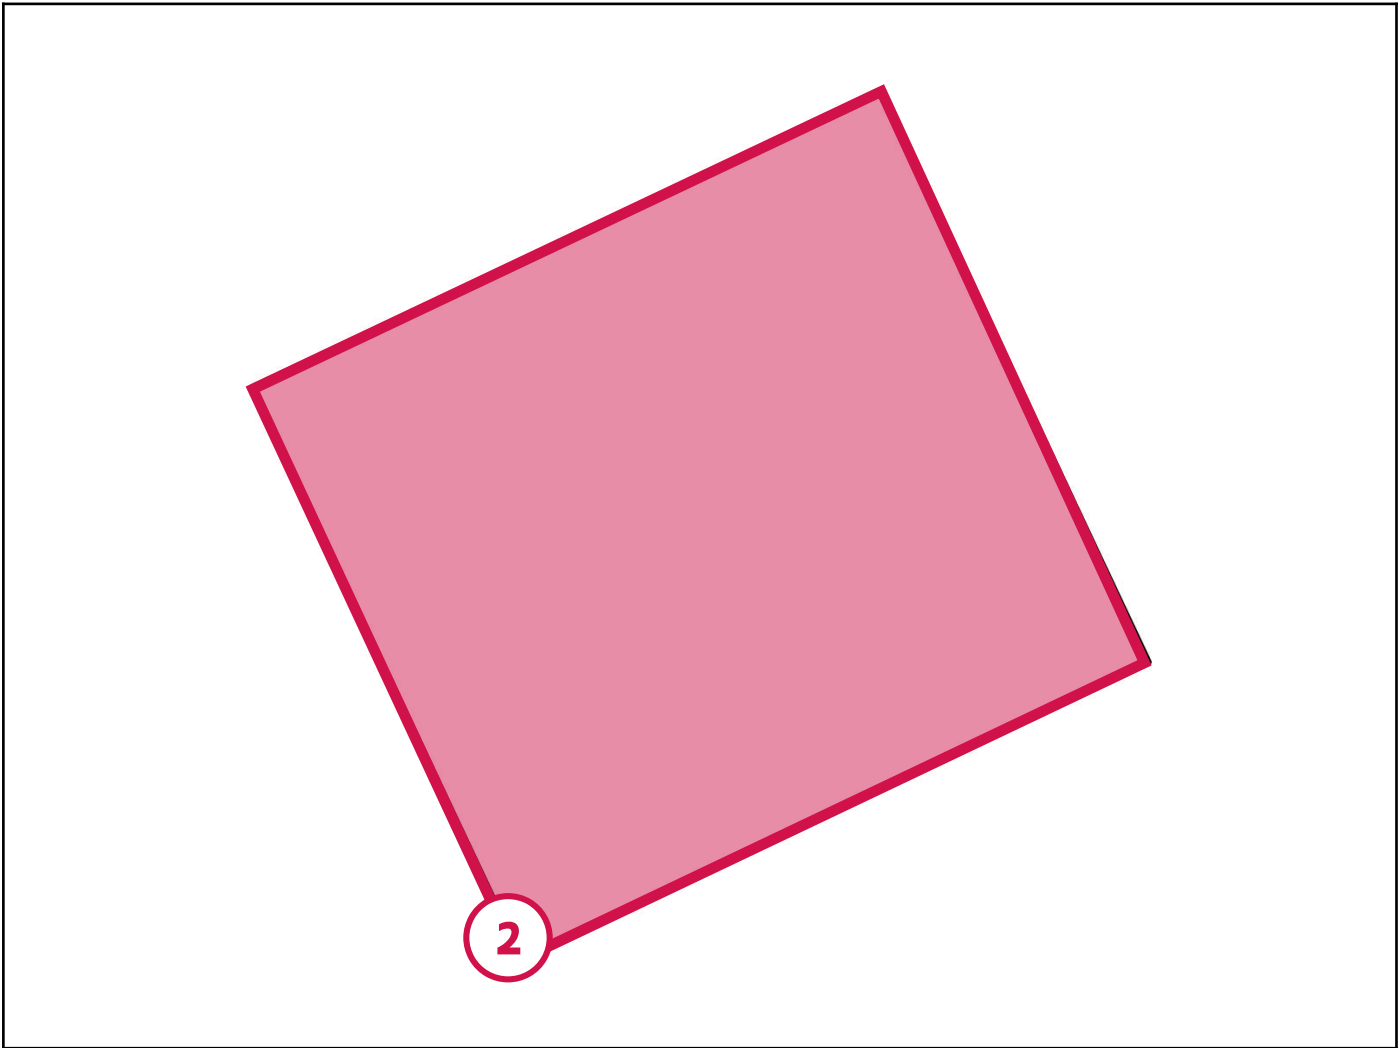
# Plan 2.1: Garage

| Beschrijving | Type | Actie |
|---|---|---|
| 2. golfplaten garage | Asbestmateriaal | Dringend verwijderen |

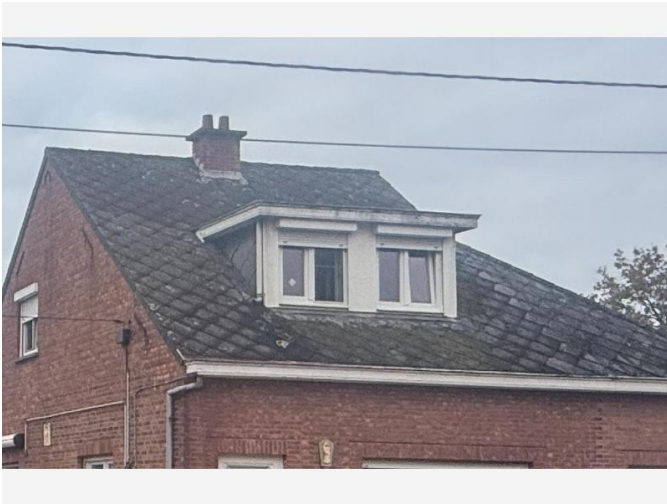
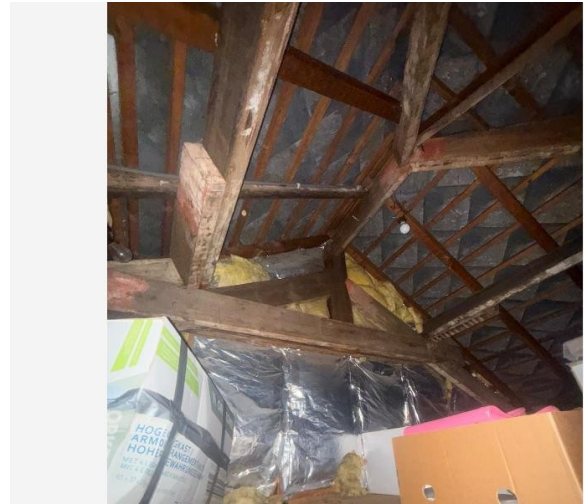
| Eindbeoordeling materiaalrisico | Hoog materiaalrisico en/of hoge kans op vezelvrijgave |

| Asbestsoort (vezeltype) | Crocidoliet aanwezig |
| Afschermingsgraad van het gehele materiaal | Geheel of deels (ook) vrij aan de binnenlucht |
| Toestand van het materiaal | Matig beschadigd, matig verweerd |

| Beschrijving | dakleien |
| Asbestmateriaal | Dak- en gevelbekleding - Lei, shingle |
| Hoeveelheid (oppervlakte - aantal) | <ul style="list-style-type: none"><li>• 120,00 m<sup>2</sup> - 1 stuk</li></ul> |
| Opmerking | Grenst aan de binnenlucht enkel in de zolder. |

**Dringend verwijderen**

- Zorg voor een veilig beheer. Vermijd het beschadigen van het asbestmateriaal. Controleer de toestand jaarlijks op wijzigingen.
- Verwijder dit asbestmateriaal zo snel mogelijk. Volg de toestand goed op.
- Voer bijkomende staalname(s) uit.

- Eenvoudige handelingen: mag via doe-het-zelf of door werknemer(s) met opleidingsattest eenvoudige handelingen  
Hechtgebonden asbest die op een veilige manier verwijderd mag worden volgens richtlijnen éénvoudige handelingen.

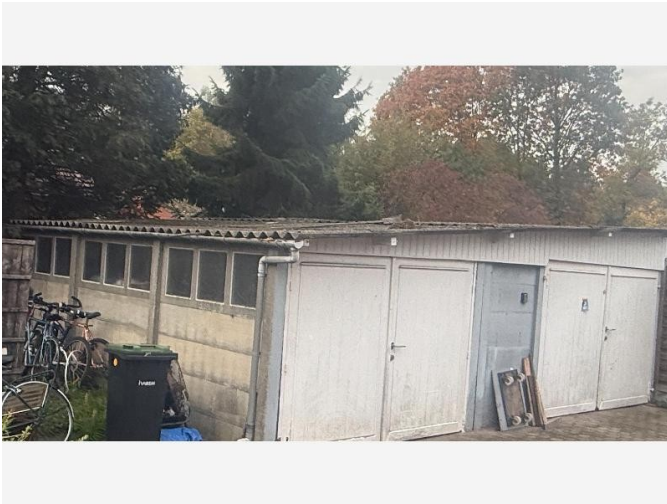
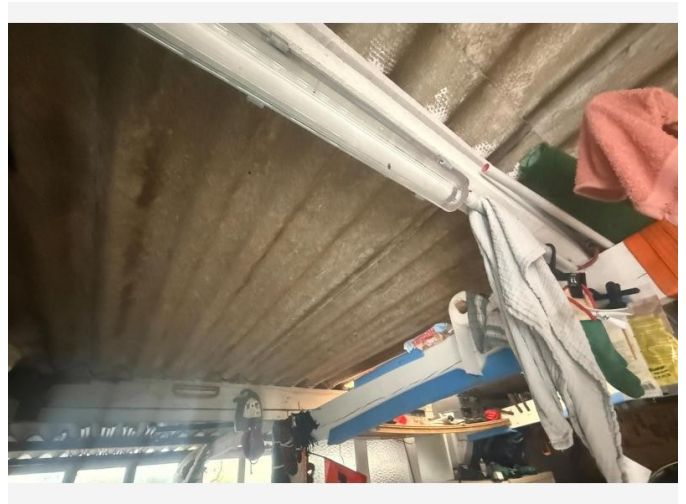
| Eindbeoordeling materiaalrisico | Hoog materiaalrisico en/of hoge kans op vezelvrijgave |

| Asbestsoort (vezeltype) | Crocidoliet aanwezig |
| Toestand van het materiaal | Matig beschadigd, matig verweerd |

| Beschrijving | golfplaten garage |
| Asbestmateriaal | Dak- en gevelbekleding - Golfplaat |
| Hoeveelheid (oppervlakte - aantal) | • 46,00 m <sup>2</sup> - 1 stuk |

**Dringend verwijderen**

- Zorg voor een veilig beheer. Vermijd het beschadigen van het asbestmateriaal. Controleer de toestand jaarlijks op wijzigingen.
- Verwijder dit asbestmateriaal zo snel mogelijk. Volg de toestand goed op.
- Voer bijkomende staalname(s) uit.

- Eenvoudige handelingen: mag via doe-het-zelf of door werknemer(s) met opleidingsattest eenvoudige handelingen  
Hechtgebonden asbest die op een veilige manier verwijderd mag worden volgens richtlijnen éénvoudige handelingen.

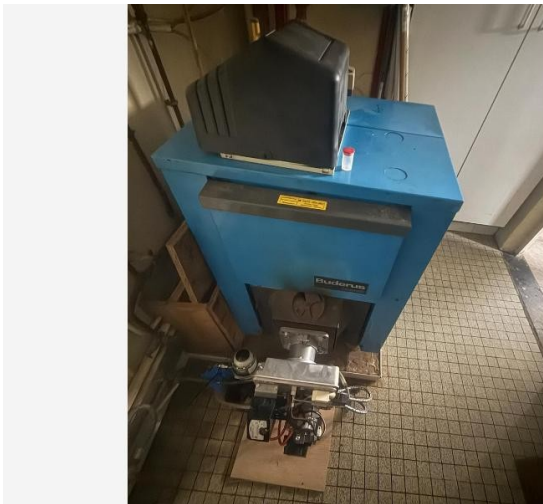
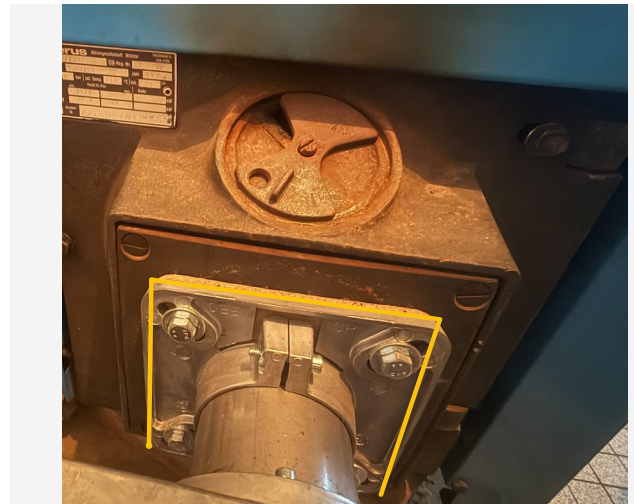
| Eindbeoordeling materiaalrisico | Verhoogd materiaalrisico en/of verhoogde kans op vezelvrijgave |

| Gebondenheid | Categorie 2: niet-hechtgebonden met matrix |
| Asbestsoort (vezeltype) | Alleen chrysotiel |
| Asbestconcentratie | Hoog ( $\geq 50\%$ ) |
| Toestand van het materiaal | Licht beschadigd, licht verweerd. Intact calciumsilicaatmateriaal of categorie III 'gebondenheid' |

| Beschrijving | CV : dichting |
| Asbestmateriaal | Pakking, dichting |
| Opmerking | bouwjaar : 1985 |

Verwijderen

- Zorg voor een veilig beheer. Vermijd het beschadigen van het asbestmateriaal. Controleer de toestand jaarlijks op wijzigingen.
- Verwijder dit asbestmateriaal zo snel mogelijk. Volg de toestand goed op.
- Voer bijkomende staalname(s) uit.

- Hermetische zone (erkend asbestverwijderaar)  
Indien u enkel de dichtingen wenst te verwijderen, kan dit enkel in hermetische zone. Want bij het verwijderen, scheurt de dichting waardoor er vezels vrijkomen.

Het is aangeraden om de ketel als één geheel te verwijderen.

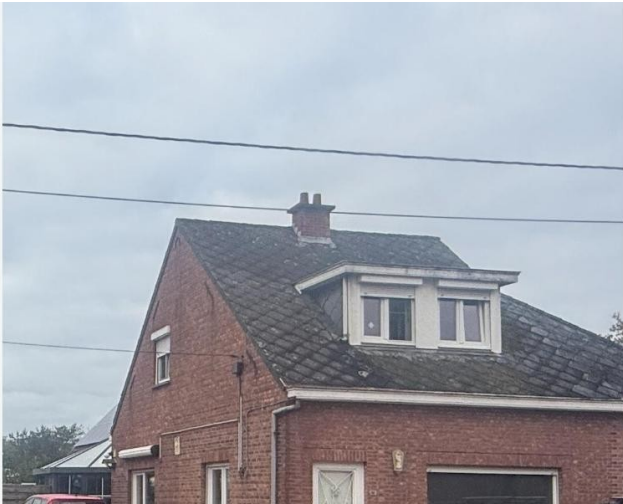
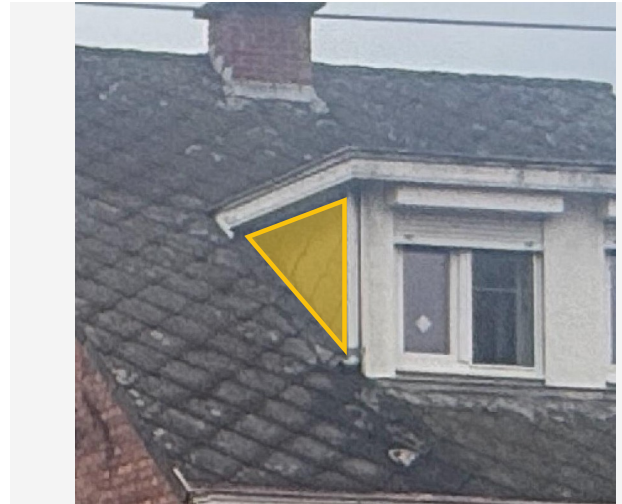
| Eindbeoordeling materiaalrisico | Laag materiaalrisico en/of verlaagde kans op vezelvrijgave |

| Asbestsoort (vezeltype) | Crocidoliet aanwezig |
| Toestand van het materiaal | Licht beschadigd, licht verweerd. Intact calciumsilicaatmateriaal of categorie III 'gebondenheid' |

| Beschrijving | leien zijgevel dakkapel |
| Asbestmateriaal | Dak- en gevelbekleding - Lei, shingle |
| Hoeveelheid (oppervlakte - aantal) | <ul style="list-style-type: none"><li>• 2,00 m<sup>2</sup> - 2 stuks</li></ul> |

Verwijderen

- Zorg voor een veilig beheer. Vermijd het beschadigen van het asbestmateriaal. Controleer de toestand jaarlijks op wijzigingen.
- Verwijder dit asbestmateriaal zo snel mogelijk. Volg de toestand goed op.
- Voer bijkomende staalname(s) uit.

- Eenvoudige handelingen: mag via doe-het-zelf of door werknemer(s) met opleidingsattest eenvoudige handelingen  
Hechtgebonden asbest die op een veilige manier verwijderd mag worden volgens richtlijnen éénvoudige handelingen.

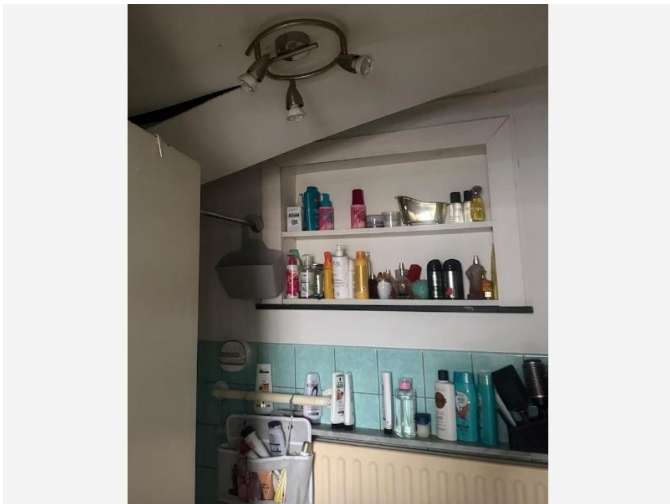
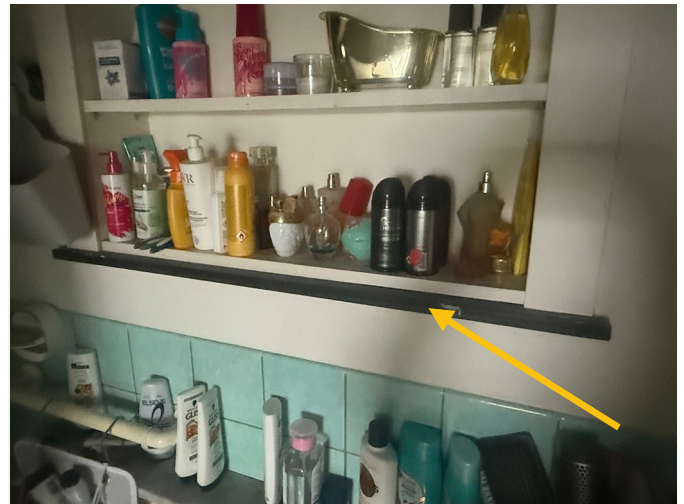
| Opmerking | klinkt verdacht, voelt aan als een asbesthoudende plaat.<br>er werd geen staal genomen. |
