# Asbestinventarisatetest

Dijleweg 62, 2820 Bonheiden

Attestnummer : **20260129-000443.000**

Uitgegeven op : **29.01.2026**

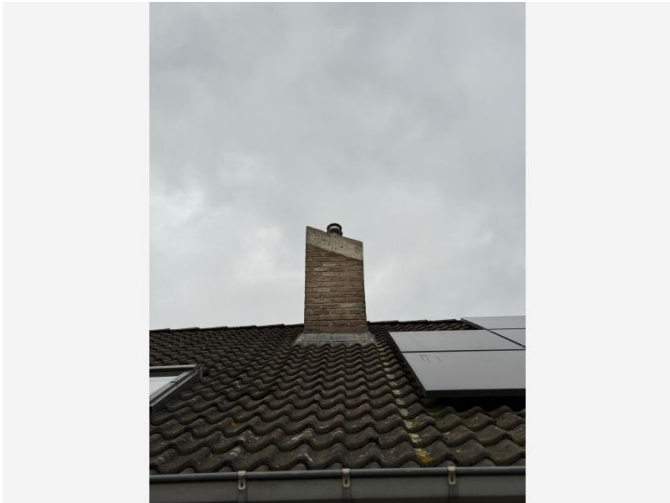
Situeringsfoto

**Reden:** Het te onderzoeken materiaal situeert zich hoger dan 3,50 m te rekenen vanaf een veilige ondergrond

**Uitleg van de asbestdeskundige:** De schoorsteen vormt een beperking in het onderzoek. Deze kan niet onderzocht worden, omdat het te onderzoeken materiaal zich hoger situeert dan 3,50 m te rekenen vanaf een veilige ondergrond

Door de beperking kunnen hier alsnog asbesthoudende toepassingen aanwezig zijn die tijdens het onderzoek niet te inspecteren zijn.

De rookgaskanalen op het dak zijn visueel beoordeeld en op basis van hun waarneembare kenmerken niet asbestverdacht. De materialen van de zichtbare delen wijzen niet op toepassingen uit een risicoperiode voor asbest of op asbestverdachte samenstellingen.

De niet-waarneembare delen van de rookgaskanalen, zoals de binnenzijde en afgewerkte of ingebouwde secties, konden tijdens de inspectie niet geopend of nader onderzocht worden. Omwille van de ontoegankelijkheid van deze delen is een verdere beoordeling op asbestverdacht materiaal niet mogelijk zonder destructief onderzoek.

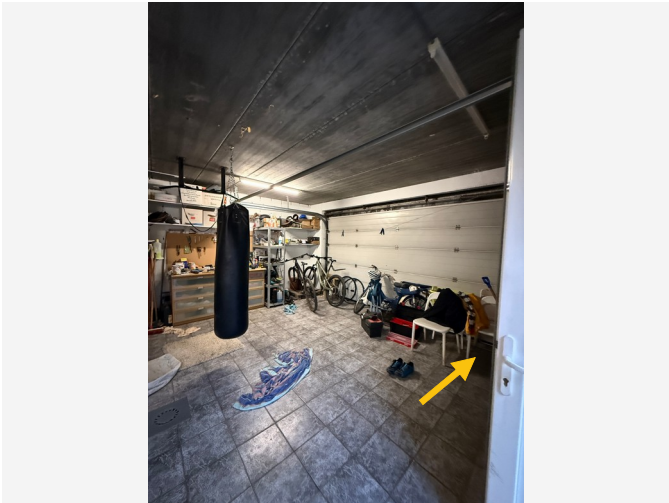
Situeringsfoto

**Reden:** Kruipkelder, lager als 1m50

**Uitleg van de asbestdeskundige:** Kruipkelder is lager dan 1M50

Geen toegang tot kruipkelder

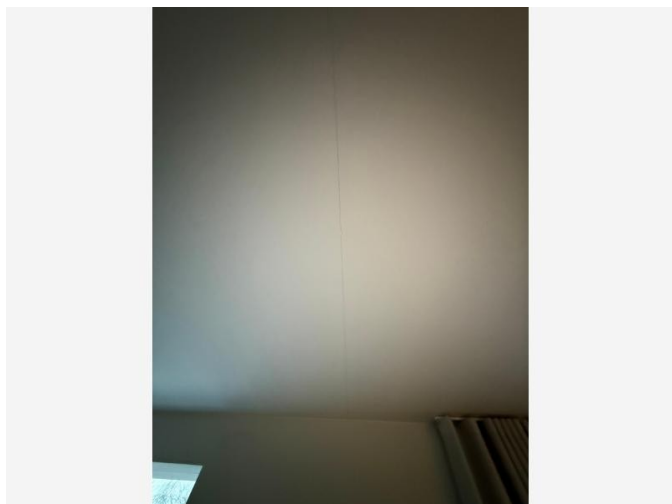
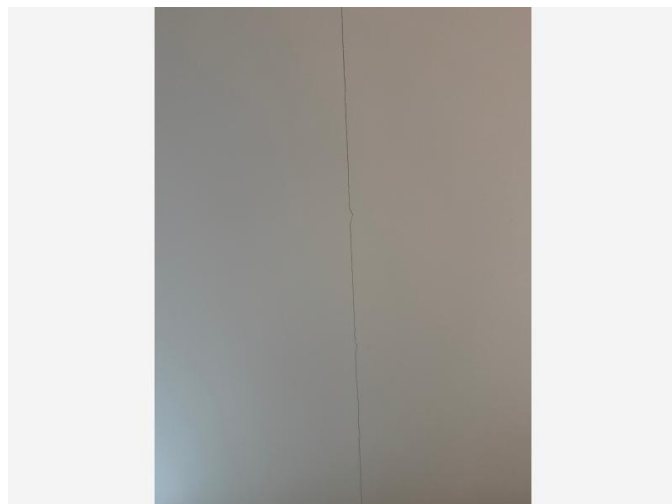
De plafonds zijn gemaakt van niet-asbestverdachte materialen (bijvoorbeeld laminaat, gyproc, ...), deze toepassingen zijn niet asbestverdacht. We hebben echter niet kunnen vaststellen of er mogelijk asbestverdachte of asbesthoudende materialen achter deze toepassingen aanwezig zijn. Bij renovatie of sloop is het aangeraden om een destructief onderzoek te laten uitvoeren van deze toepassingen.

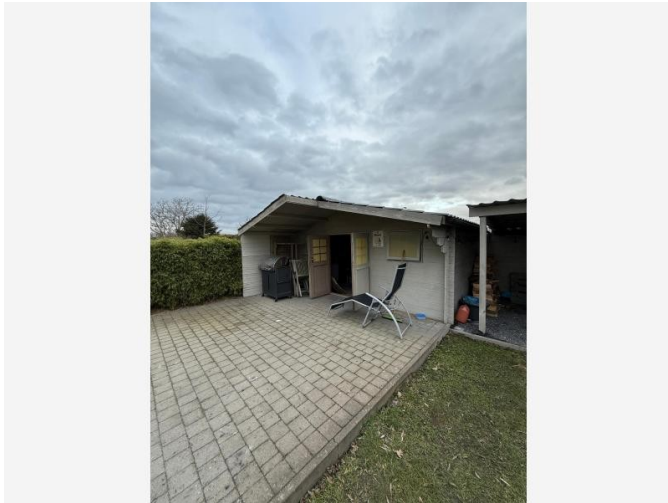
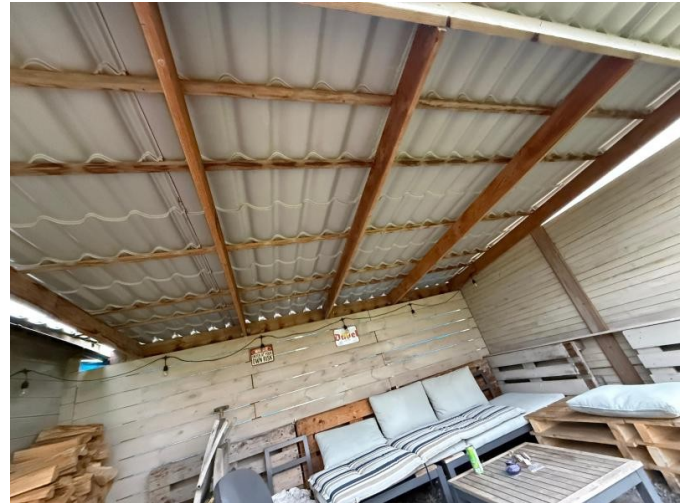
Tuinhuis heeft een dak bestaande uit Metalen golfplaten

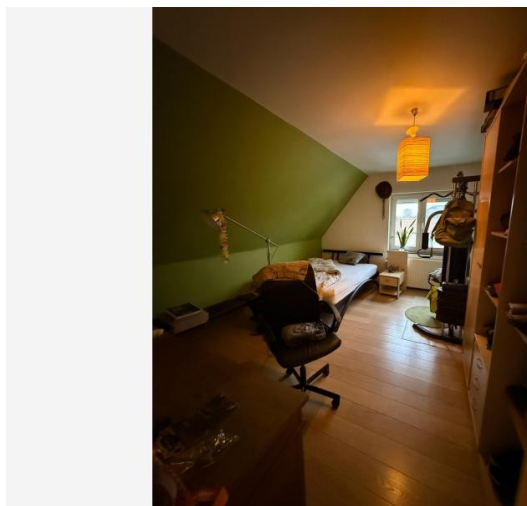
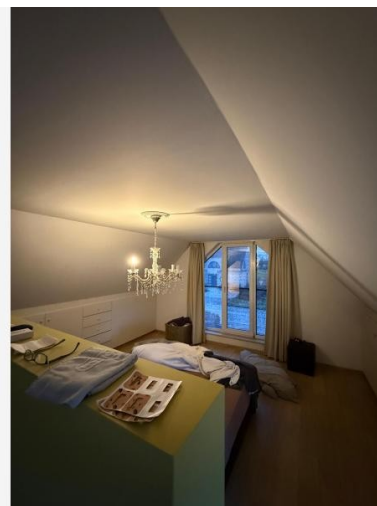
Er werden voorzetwanden (valse muren) aangebracht. Als deskundige kan ik geen uitspraak doen over eventuele asbestverdachte toepassingen die aanwezig zijn of verborgen zitten achter de voorzetwanden. Bij renovaties, sloop of verbouwingen is het aan te raden een destructieve asbestinventaris op te stellen voor deze ruimtes.

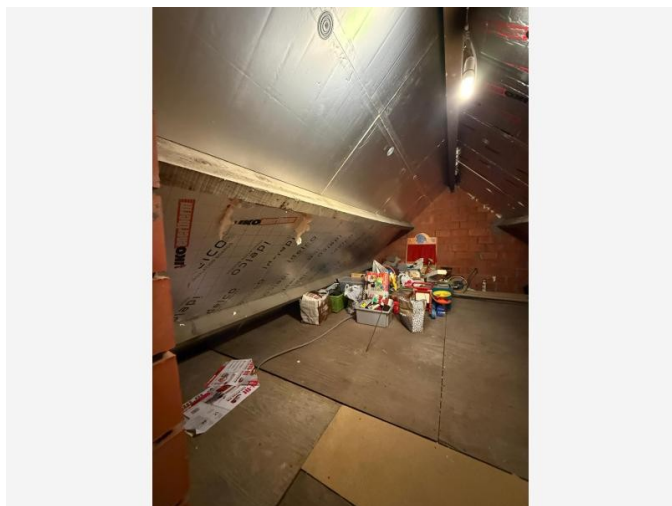
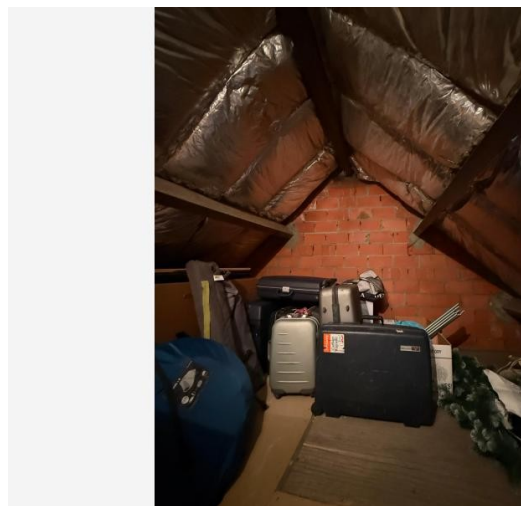
Plafond van de zolder bestaat uit Isolatie.

Verder geen asbestverdachte materialen te vinden op zolder

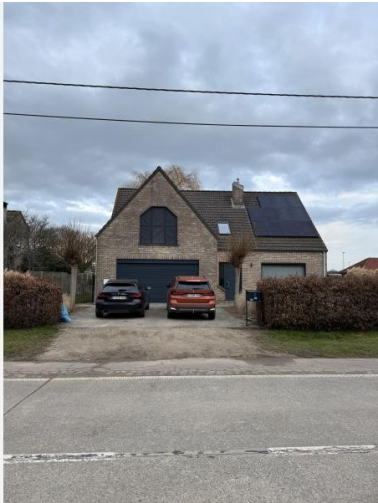
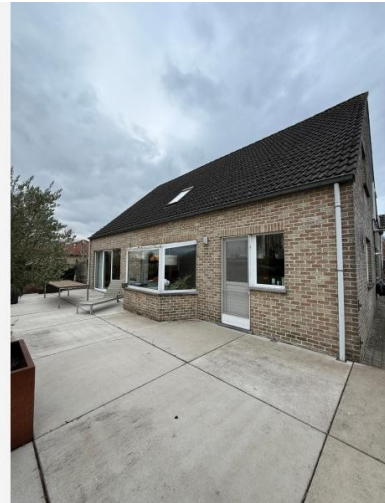
Dakbedekking voor het hoofdgebouw bestaat uit dakpannen

Dakbedekking van de schuur achteraan zijn metaal golfplaten

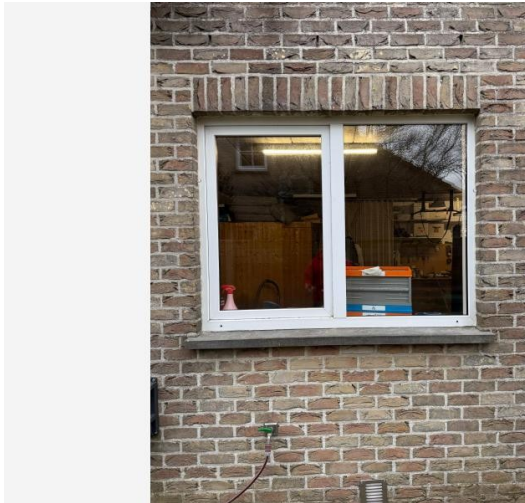
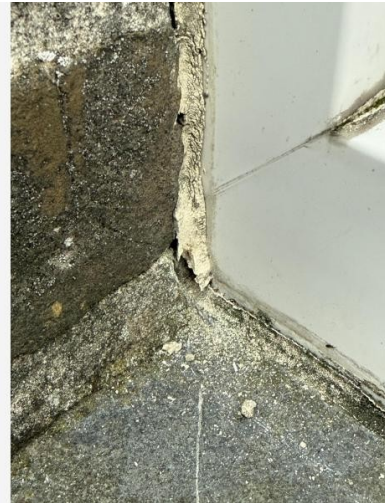
## Fiche 8: Kitramen (tussen glas en profiel)

Geen asbest

| # | Type | Referentie | Resultaat |
|---|---|---|---|
| 8.1 | Puntmonster | MM02 Mastiek | Geen asbest |

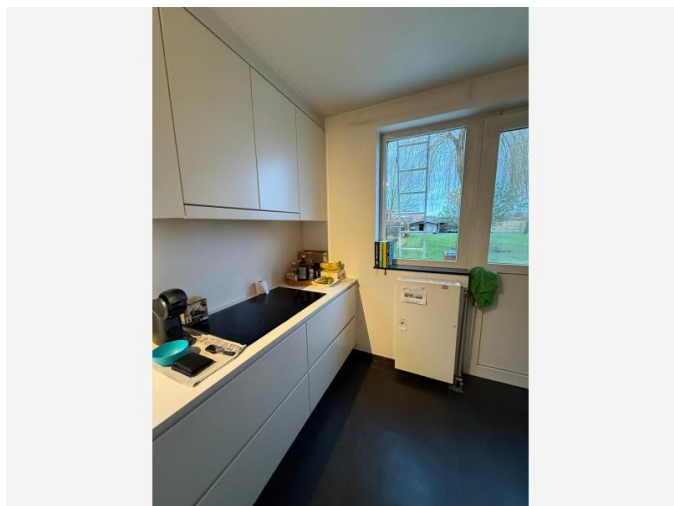
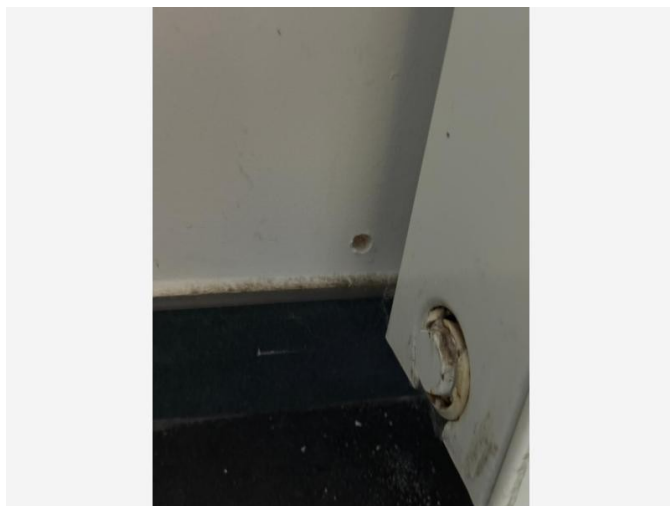
## Fiche 9: Pleisterwerk muren

Geen asbest

| # | Type | Referentie | Resultaat |
|---|---|---|---|
| 9.1 | Mengmonster | MM01 Pleister muren | Geen asbest |

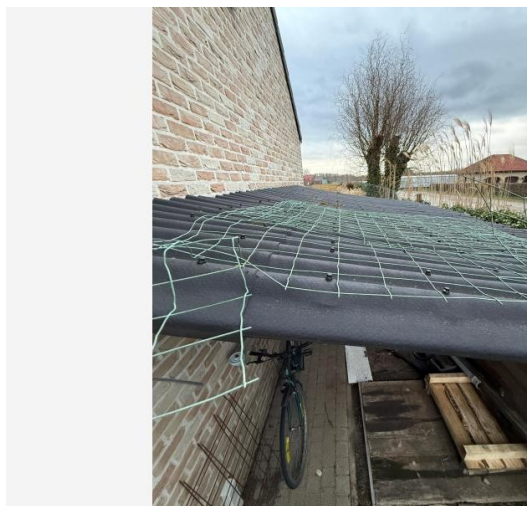
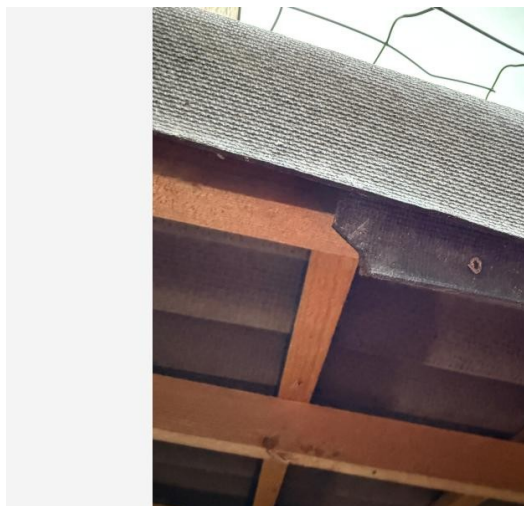
## Fiche 10: Bitumen afdak

Geen asbest

| # | Type | Referentie | Resultaat |
|---|---|---|---|
| 10.1 | Puntmonster | MM03 Bitumen | Geen asbest |

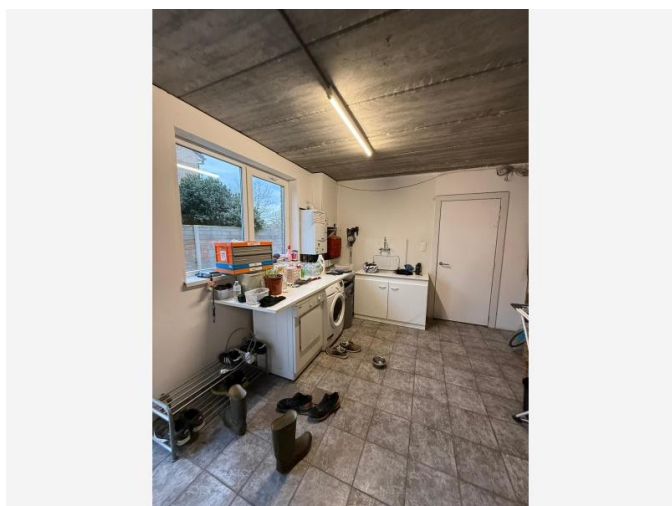
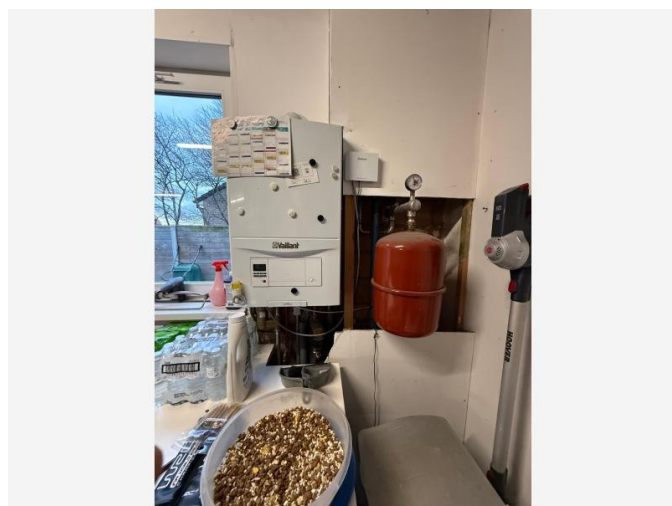
### Fiche 11: Stookketel / Brander

| Beschrijving | Notitie | Terug te vinden op plannen |
|---|---|---|
| Fiche 11: Stookketel / Brander | Fabricage jaar is na 2001. | - |

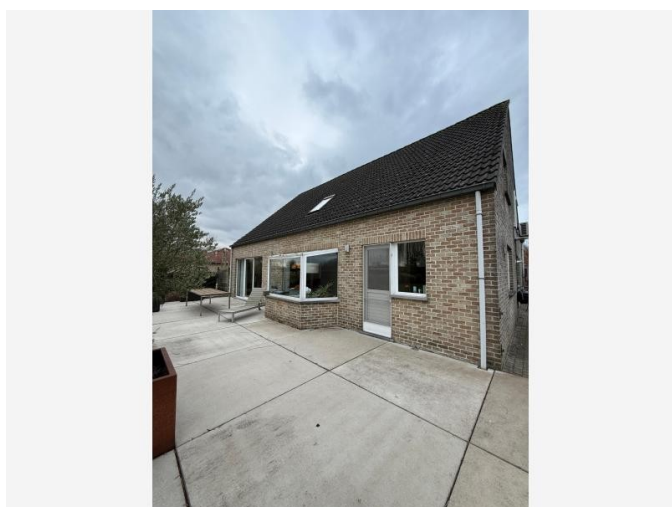
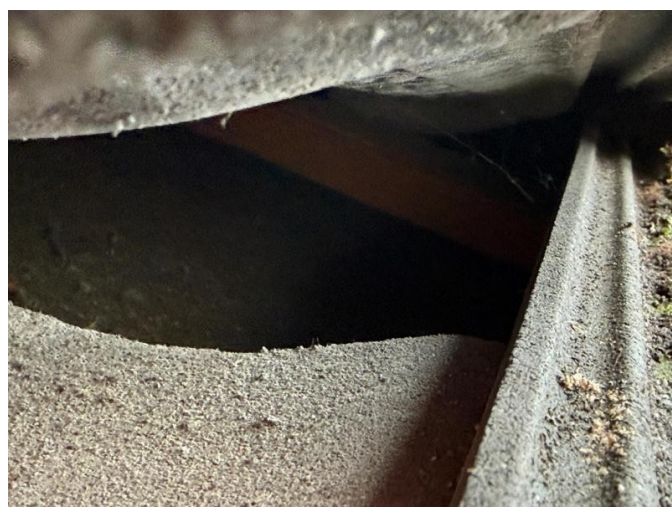
### Fiche 12: Materialen onder de dakbedekking

| Beschrijving | Notitie | Terug te vinden op plannen |
|---|---|---|
| Fiche 12: Materialen onder de dakbedekking | Materialen onder dakbedekking bestaan uit Doek | - |
