# Asbestinventarisatetest

Lierbaan 169, 2580 Putte

Attestnummer : **20250729-000254.000**

Uitgegeven op : **29.07.2025**

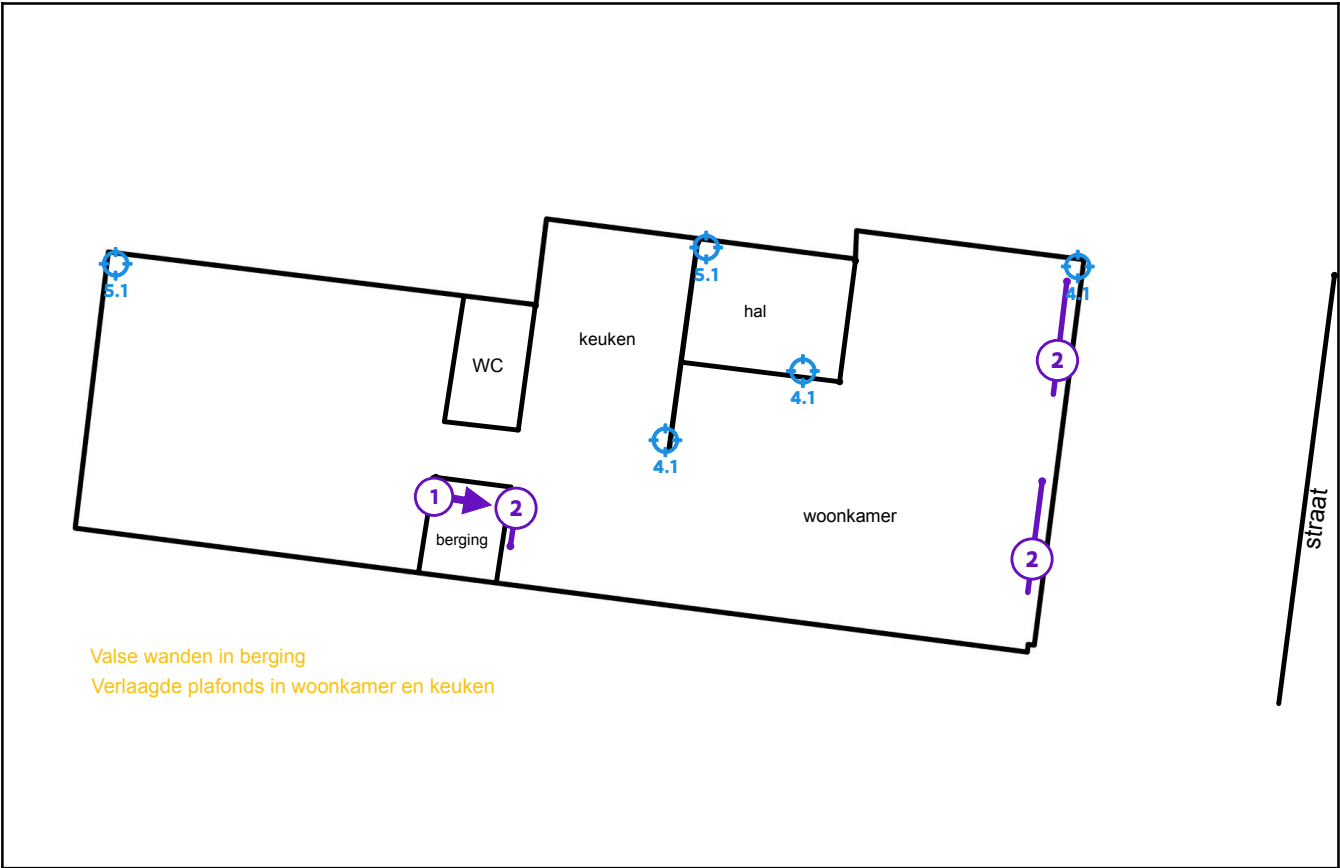
# Plan 1.1: Gelijkvloers

| Beschrijving | Type | Actie |
|---|---|---|
| 1. Kruipkelder | Beperking | - |
| 2. Radiatoren | Advies | - |
| 4. Pleisterwerk muren | Geen asbest | - |
| 5. Pleisterwerk plafonds | Geen asbest | - |

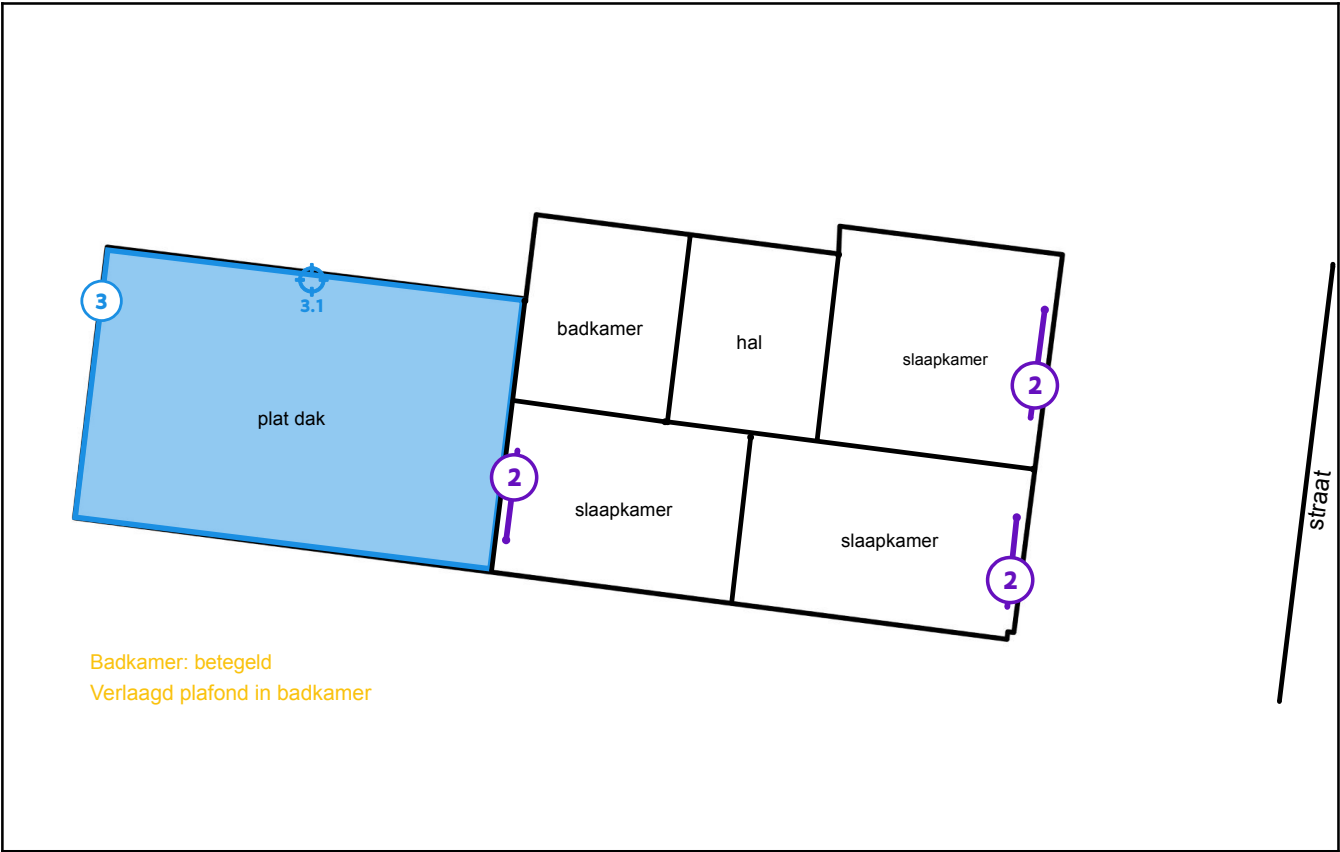
## Plan 1.2: 1ste verdieping

| Beschrijving | Type | Actie |
|---|---|---|
| 2. Radiatoren | Advies | - |
| 3. Roofing | Geen asbest | - |
| 4. Pleisterwerk muren | Geen asbest | - |
| 5. Pleisterwerk plafonds | Geen asbest | - |

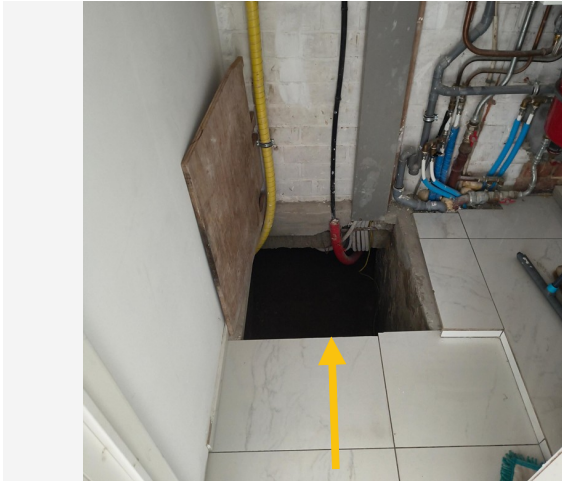
## Fiche 1: Kruipkelder

#### Permanente beperking

**Reden:** Hoogte < 1.50 m

**Uitleg van de asbestdeskundige:** De kruipruimte is niet betreedbaar wegens de beperkte hoogte.

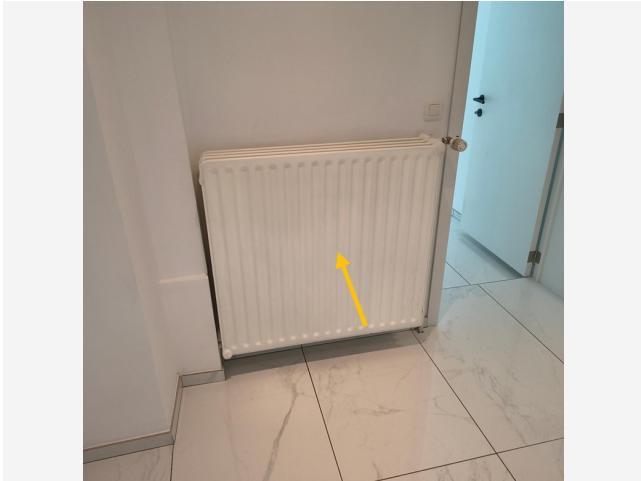
## Fiche 2: Radiatoren

Advies

De radiatoren bevatten mogelijk asbesthoudend materiaal en is het raadzaam om bij verwijdering gebruik te maken van de nodige veiligheidsvoorzieningen (o.a. wegwerpoverall, FFP3 masker). Verwijder de radiatoren in zijn geheel zonder ze te beschadigen.

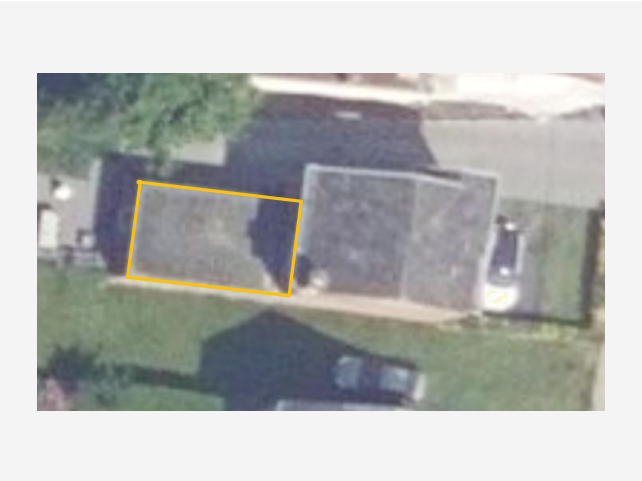
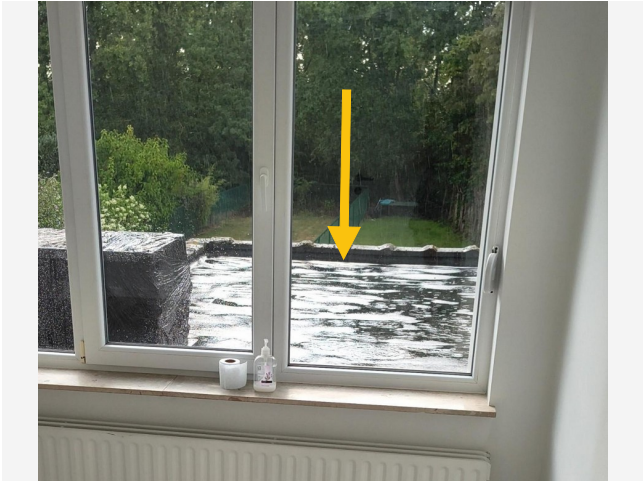
## Fiche 3: Roofing

Geen asbest

| # | Type | Referentie | Resultaat |
|---|---|---|---|
| 3.1 | Puntmonster | M03 | Geen asbest |

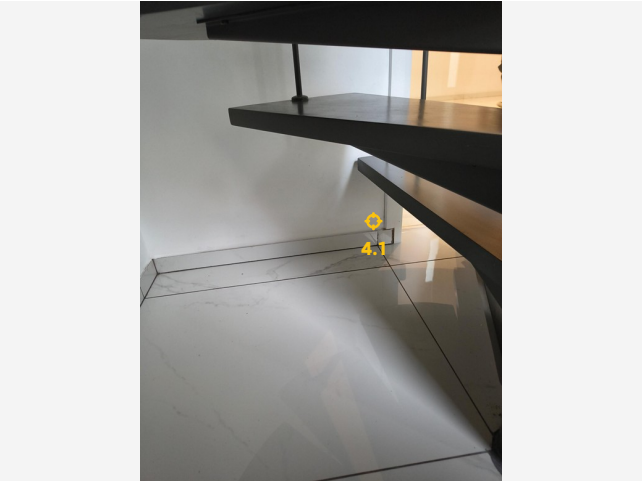
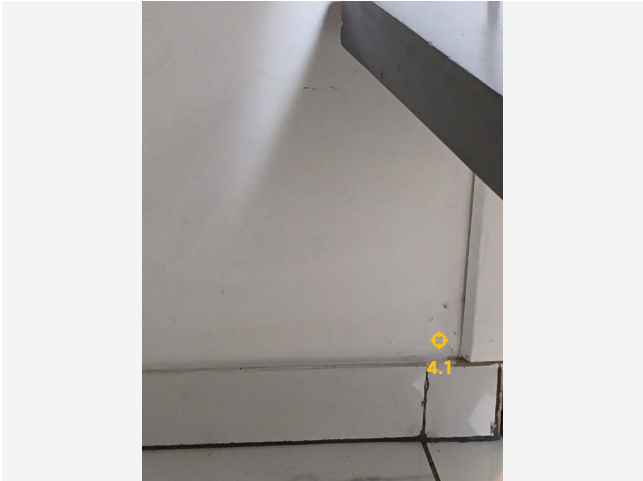
# Fiche 4: Pleisterwerk muren

Geen asbest

| # | Type | Referentie | Resultaat |
|---|---|---|---|
| 4.1 | Mengmonster | M01 | Geen asbest |

| Opmerking | Valse wanden in berging. Badkamer: betegeld |

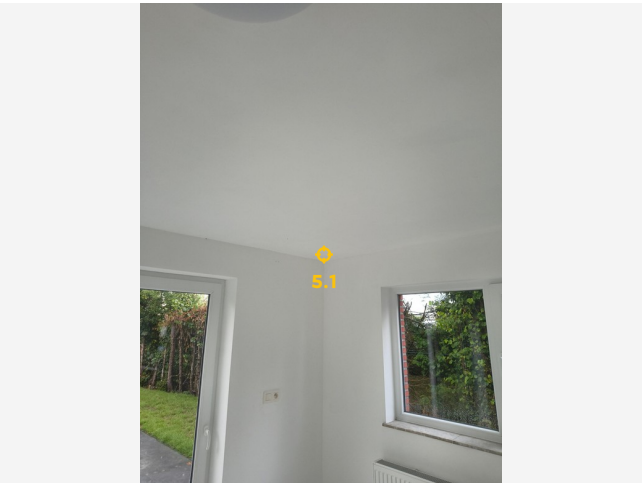
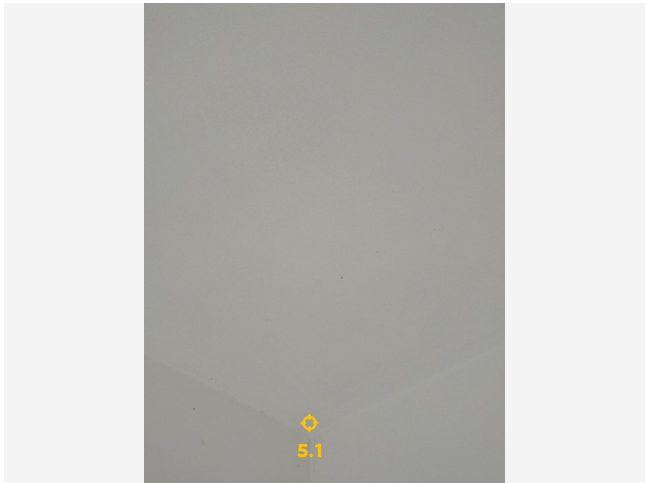
# Fiche 5: Pleisterwerk plafonds

Geen asbest

| # | Type | Referentie | Resultaat |
|---|---|---|---|
| 5.1 | Mengmonster | M02 | Geen asbest |

| Opmerking | Natte ruimtes + woonkamer verlaagde plafonds |
