# Asbestinventarisatetest

Dorpsplein 7, 3071 Kortenberg

Attestnummer : 20240419-000459.000

**Niet-asbestveilig**

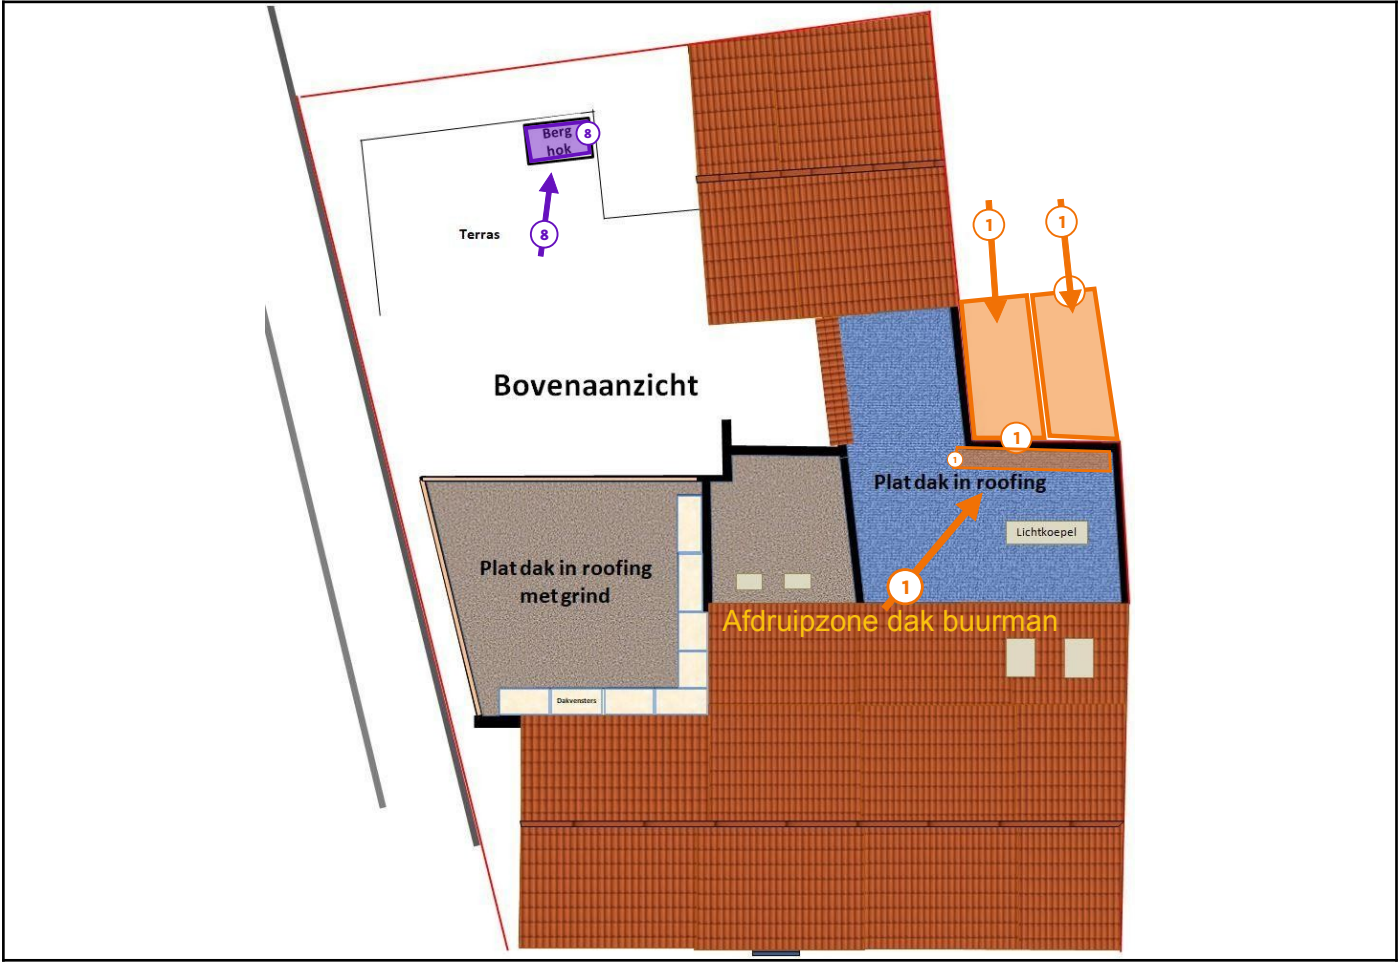
# Plan 1.1: Bovenaanzicht

| Beschrijving | Type | Actie |
|---|---|---|
| 1. Asbestcement leien van dak buiten inspectiegebied met afdruiptzone | Asbestmateriaal | <div>Verwijderen</div> |

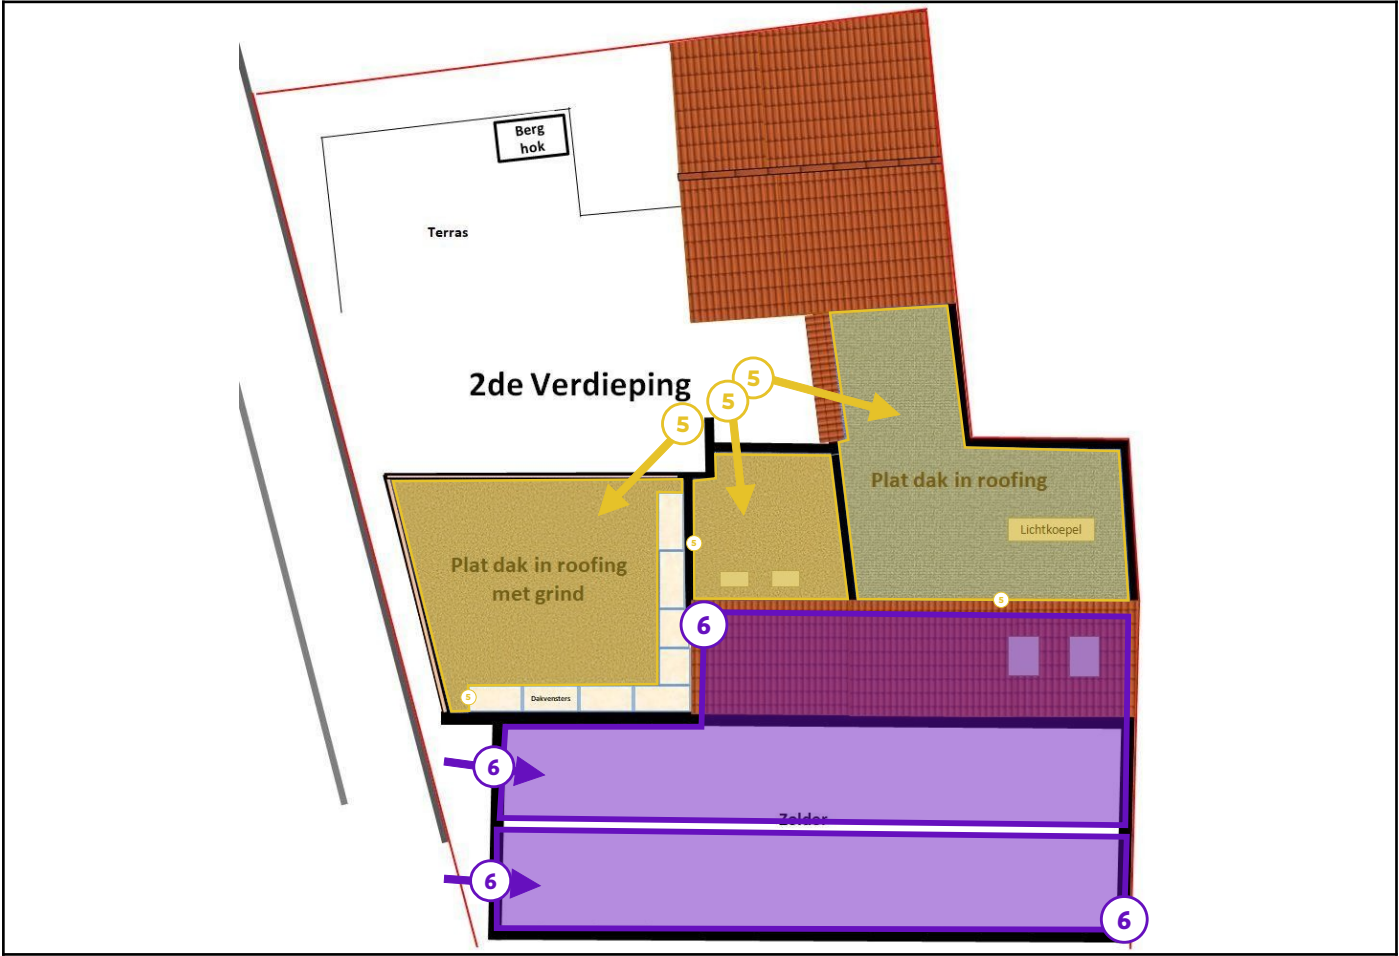
# Plan 1.2: 2de Verdieping

| Beschrijving | Type | Actie |
|---|---|---|
| 5. Roofing op platte daken | Asbestmateriaal | Zorgvuldig beheren |

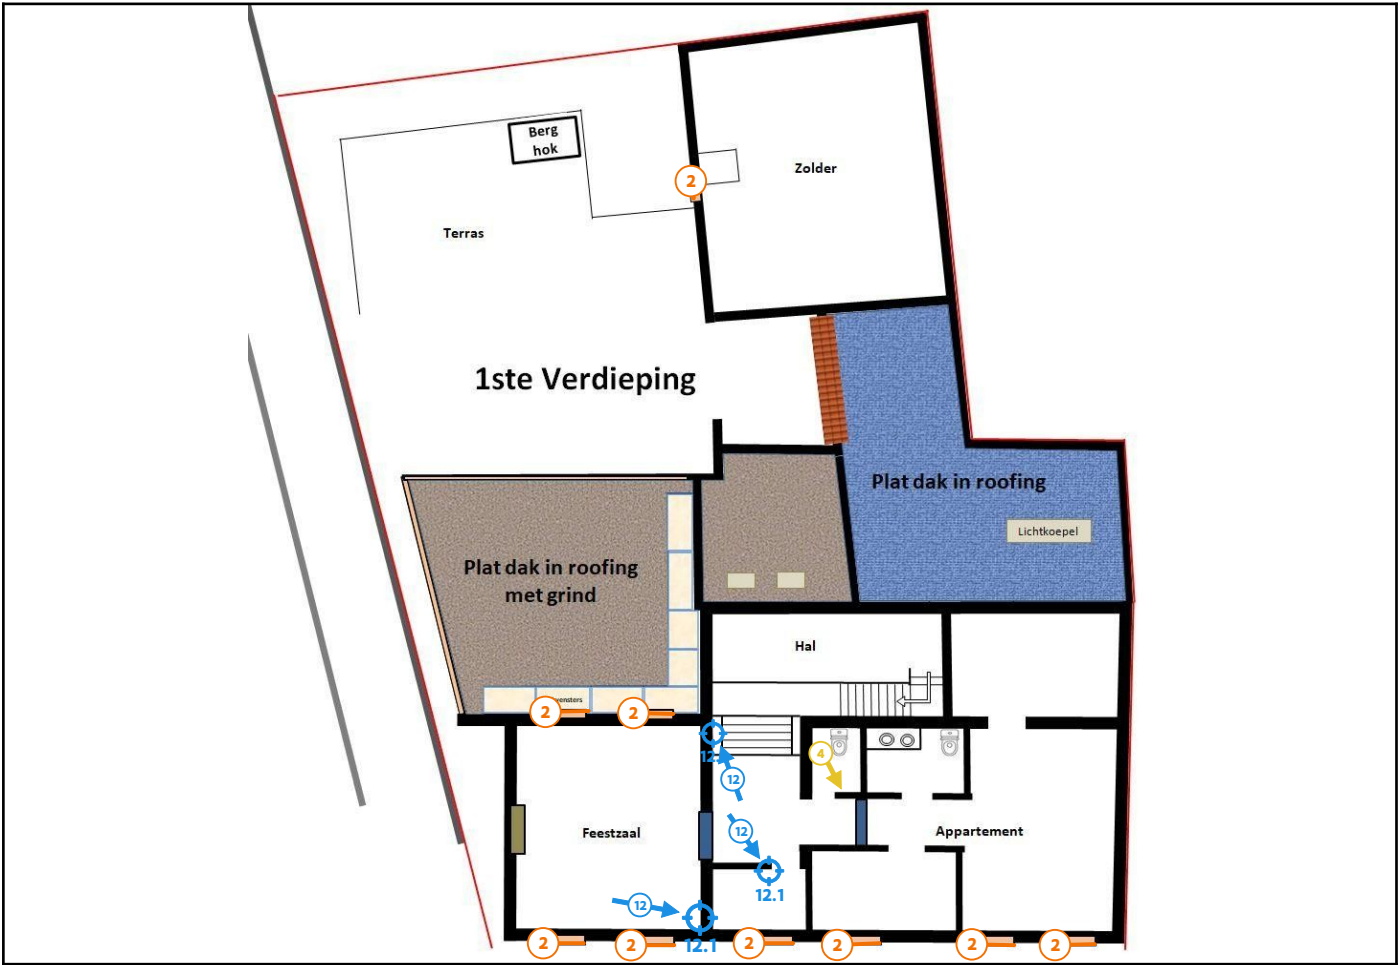
# Plan 1.3: 1ste Verdieping

| Beschrijving | Type | Actie |
|---|---|---|
| 2. Stopverf aan ramen en deuren | Asbestmateriaal | Maatregelen nemen |
| 4. Bakeliet Schakelaars & Lampenhouders | Asbestmateriaal | Zorgvuldig beheren |

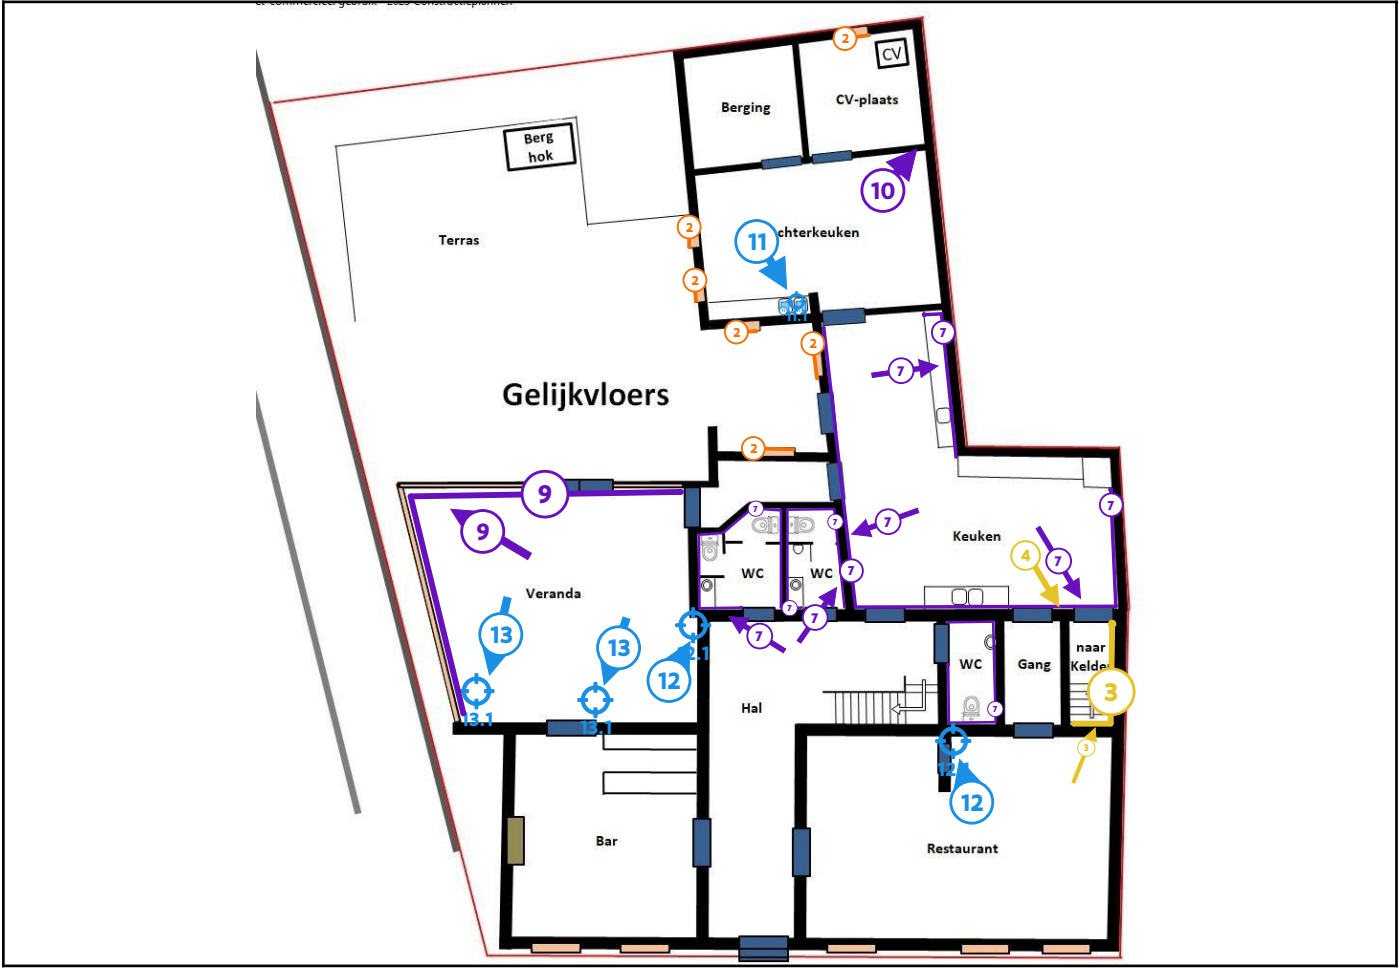
# Plan 1.4: Gelijkvloers

| Beschrijving | Type | Actie |
|---|---|---|
| 2. Stopverf aan ramen en deuren | Asbestmateriaal | Maatregelen nemen |
| 3. Zijwand kelder in platen type menuiserite | Asbestmateriaal | Zorgvuldig beheren |
| 4. Bakeliet Schakelaars & Lampenhouders | Asbestmateriaal | Zorgvuldig beheren |

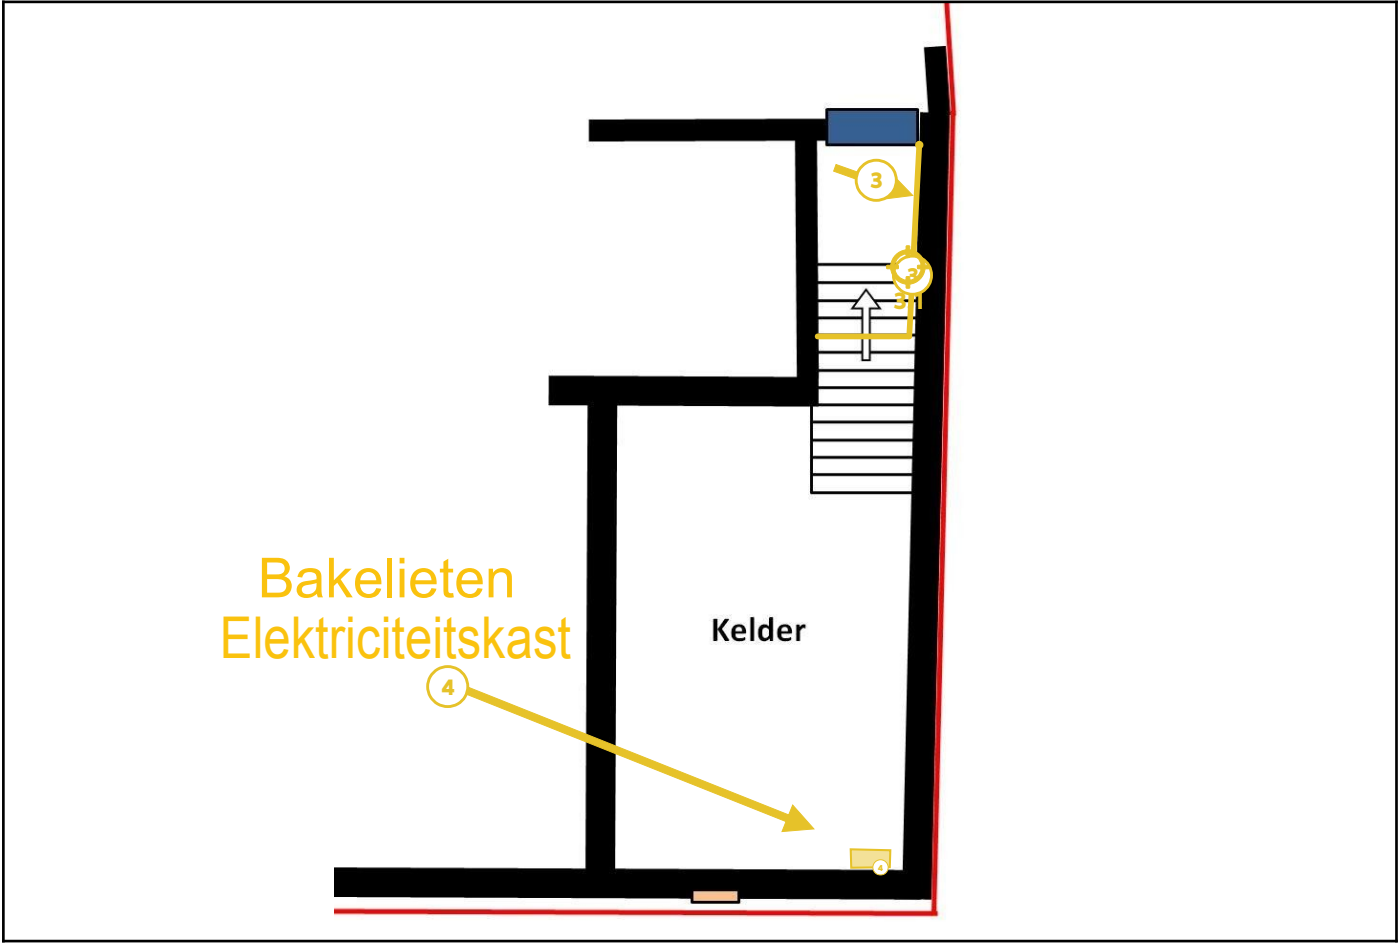
# Plan 1.5: Kelder

| Beschrijving | Type | Actie |
|---|---|---|
| 3. Zijwand kelder in platen type menuiserie | Asbestmateriaal | Zorgvuldig beheren |
| 4. Bakeliet Schakelaars & Lampenhouders | Asbestmateriaal | Zorgvuldig beheren |

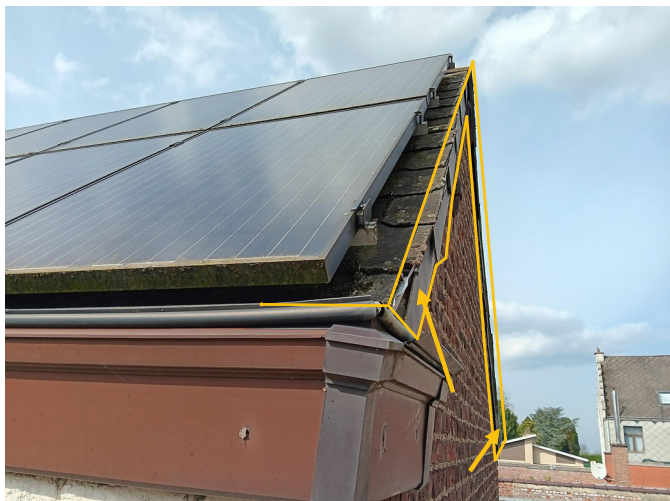
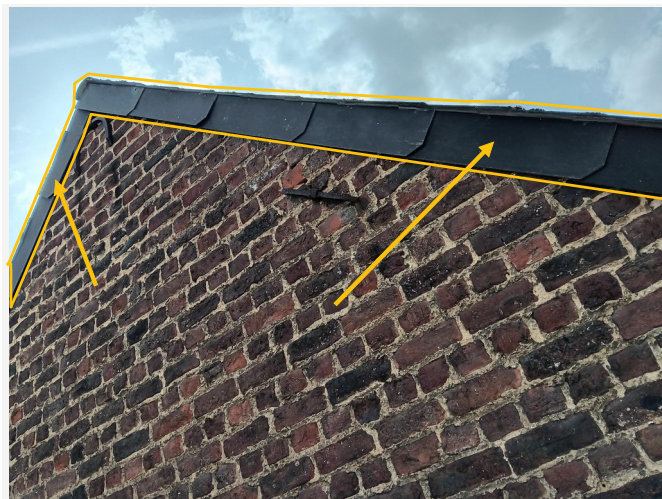
# Fiche 1: Asbestcement leien van dak buiten inspectiegebied met afdruiptzone

| Eindbeoordeling materiaalarisico | Laag materiaalarisico en/of verlaagde kans op vezelvrijgave |
| Opmerking | De afdruiphoeveelheid is minimaal, maar niet uit te sluiten. Het regenwater loopt langs de nok en de zijkant af op het dak binnen het inspectiegebied. |

| Asbestsoort (vezeltype) | Crocidoliet aanwezig |
| Toestand van het materiaal | Licht beschadigd, licht verweerd. Intact materiaal type Pical – asbestboard of categorie III 'gebondenheid' |

| Opmerking | Het dak van de achterbouw van de rechterbuur druipt gedeeltelijk af op het plat dak binnen het inspectiegebied. Het is de volle verantwoordelijkheid van de rechterbuur om deze vezelcement leien te verwijderen en te vernieuwen. |

Verwijderen

- De buurman dient te zorgen voor een veilig beheer.

- Eenvoudige handelingen: mag via doe-het-zelf of door werknemer(s) met opleidingsattest eenvoudige handelingen  
Deze toepassing mag met de juiste PBM's zelf verwijderd worden. Let er op dat het materiaal weggenomen wordt zonder te breken, boren, slijpen of zagen.

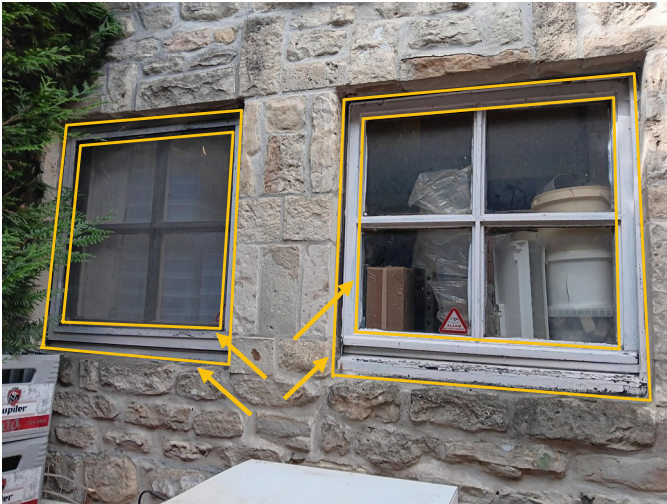
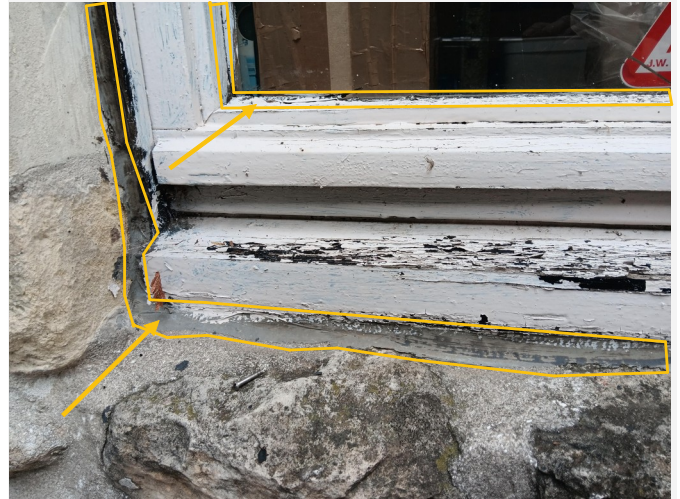
| Eindbeoordeling materiaalrisico | Verhoogd materiaalrisico en/of verhoogde kans op vezelvrijgave |

| Asbestsoort (vezeltype) | Amfibool aanwezig, uitgezonderd crocidoliet |
| Toestand van het materiaal | Matig beschadigd, matig verweerd |

| <b>Opmerking</b> | Doorheen het inspectiegebied zijn de meeste ramen vernieuwd op het gelijkvloers. Echter in de achterbouw en op de verdieping zijn er nog tal van ramen in enkel glas, afgewerkt met stopverf rondom het glas en met mastiek rondom de houten kaders. Beide toepassingen zijn asbestverdacht. |

Maatregelen nemen

- Zorg voor een veilig beheer en verwijder dit asbestmateriaal wanneer het bij werken eenvoudig bereikbaar wordt. Controleer de toestand jaarlijks op wijzigingen.

Deze toepassing wordt best in z'n geheel verwijderd bij de vervanging van de ramen. De ramenfabrikant moet dit materiaal als asbestverdacht beschouwen en hiernaar handelen.

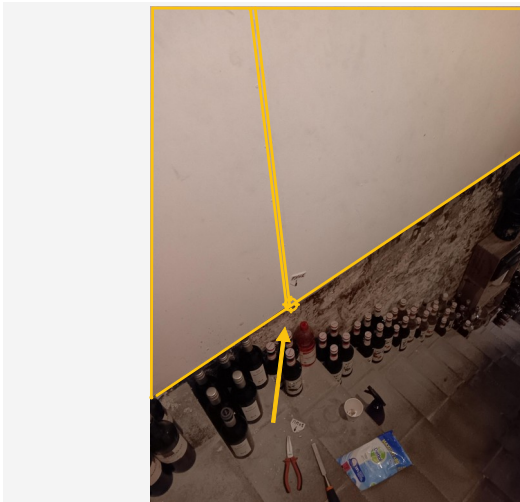
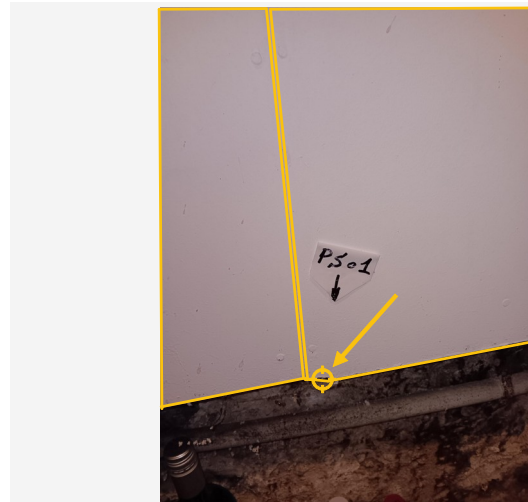
| Eindbeoordeling materiaalrisico | Laag materiaalrisico en/of verlaagde kans op vezelvrijgave |
| Opmerking | De platen menuiserite zijn in goede staat en overschilderd met witte verf. |

| Asbestsoort (vezeltype) | Alleen chrysotiel |
| Toestand van het materiaal | Onbeschadigd, niet verweerd |

| # | Type | Referentie | Resultaat |
|---|---|---|---|
| 3.1 | Puntmonster | PS01 | Chrysotiel |

Zorgvuldig beheren

- Zorg voor een veilig beheer. Vermijd het beschadigen van het asbestmateriaal. Controleer de toestand jaarlijks op wijzigingen.

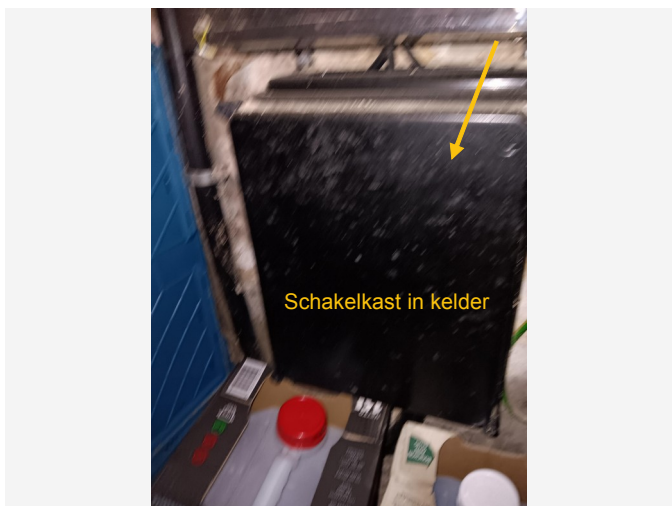
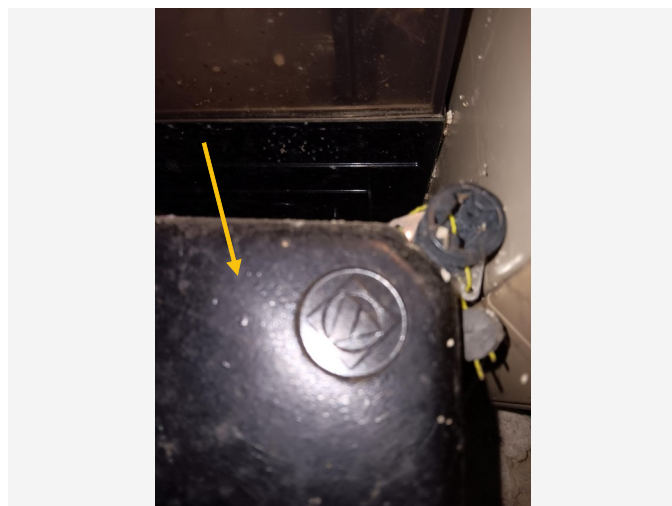
| Eindbeoordeling materiaalrisico | Laag materiaalrisico en/of verlaagde kans op vezelvrijgave |

| Asbestsoort (vezeltype) | Alleen chrysotiel |
| Toestand van het materiaal | Licht beschadigd, licht verweerd. Intact materiaal type Pical – asbestboard of categorie III ‘gebondenheid’ |

| Opmerking | In het volledige inspectiegebied zijn er tal van Bakeliet toepassingen te vinden. Op de Constructieplannen zijn enkele toepassingen aangeduid om te dienen als herkenning. Het is niet opportuun om alle toepassingen aan te duiden aangezien dit de plannen zou overbelasten. |

Zorgvuldig beheren

- Zorg voor een veilig beheer en verwijder dit asbestmateriaal wanneer het bij werken eenvoudig bereikbaar wordt. Controleer de toestand jaarlijks op wijzigingen.

De volledige elektrische installatie dient een opfrisbeurt te krijgen. De techniker die de werken uitvoert, zal alle bakelieten toepassingen als asbestverdacht moeten beschouwen en hiernaar handelen.

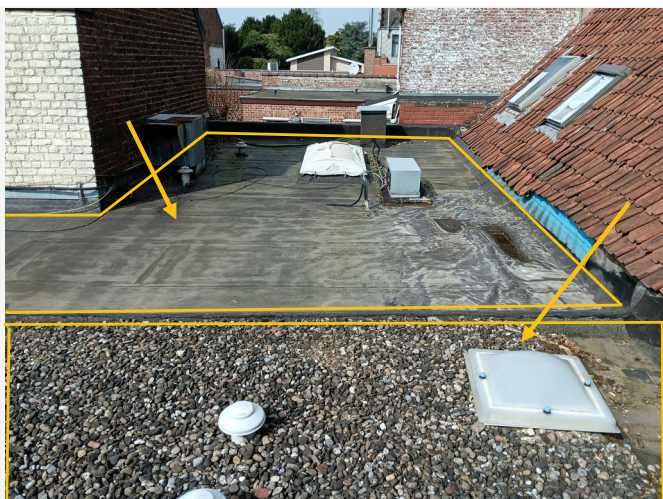
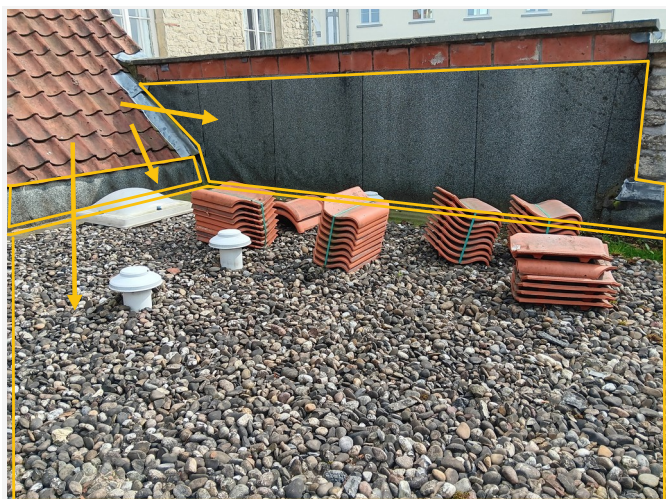
| Eindbeoordeling materiaalarisico | Laag materiaalarisico en/of verlaagde kans op vezelvrijgave |

| Asbestsoort (vezeltype) | Alleen chrysotiel |
| Toestand van het materiaal | Licht beschadigd, licht verweerd. Intact materiaal type Pical – asbestboard of categorie III 'gebondenheid' |

Zorgvuldig beheren

- Zorg voor een veilig beheer en verwijder dit asbestmateriaal wanneer het bij werken eenvoudig bereikbaar wordt. Controleer de toestand jaarlijks op wijzigingen.
