# Asbestinventarisatetest

Westerlosesteenweg 69, 2220 Heist-op-den-Berg

Attestnummer : 20250703-000123.000

**Niet-asbestveilig**

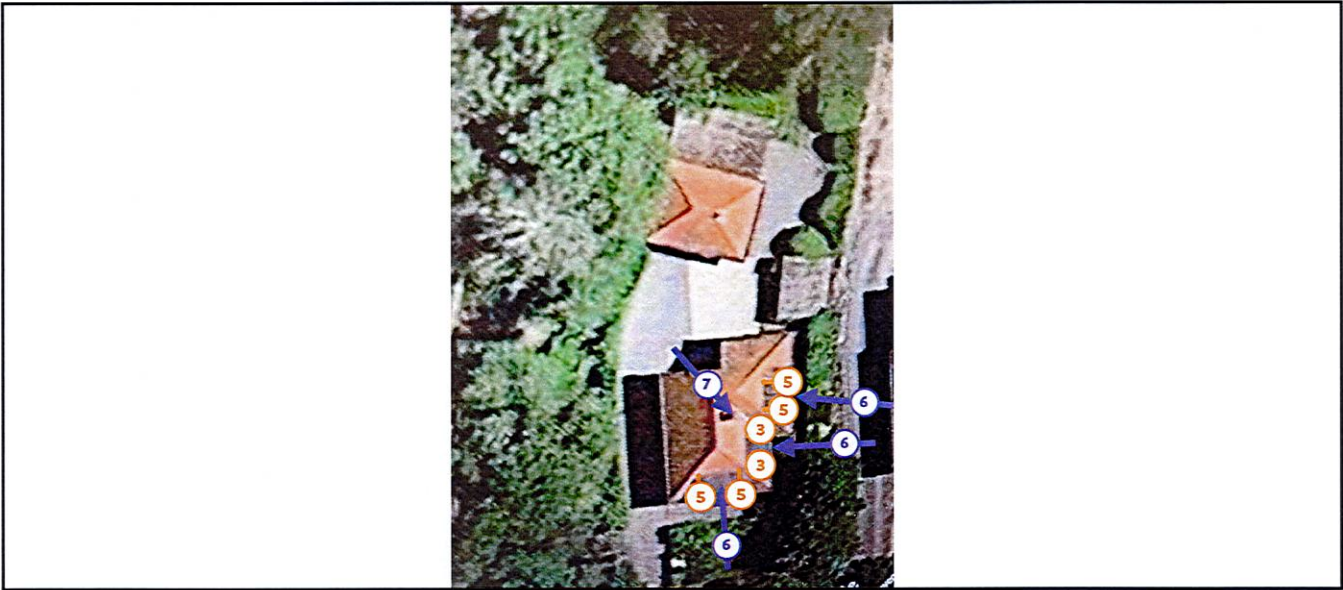
# Plan 1.5: Luchtfoto perceel

| Beschrijving | Type | Actie |
|---|---|---|
| 3. Zijkant dakkapel met cementplaat bekleed. | Asbestmateriaal | Verwijderen |
| 5. Zijkanten dakkapellen hoofddak met leien bekleed | Asbestmateriaal | Verwijderen |
| 6. Plat dak dakkapellen | Beperking | - |
| 7. Met roofing ingepakte schouw | Beperking | - |

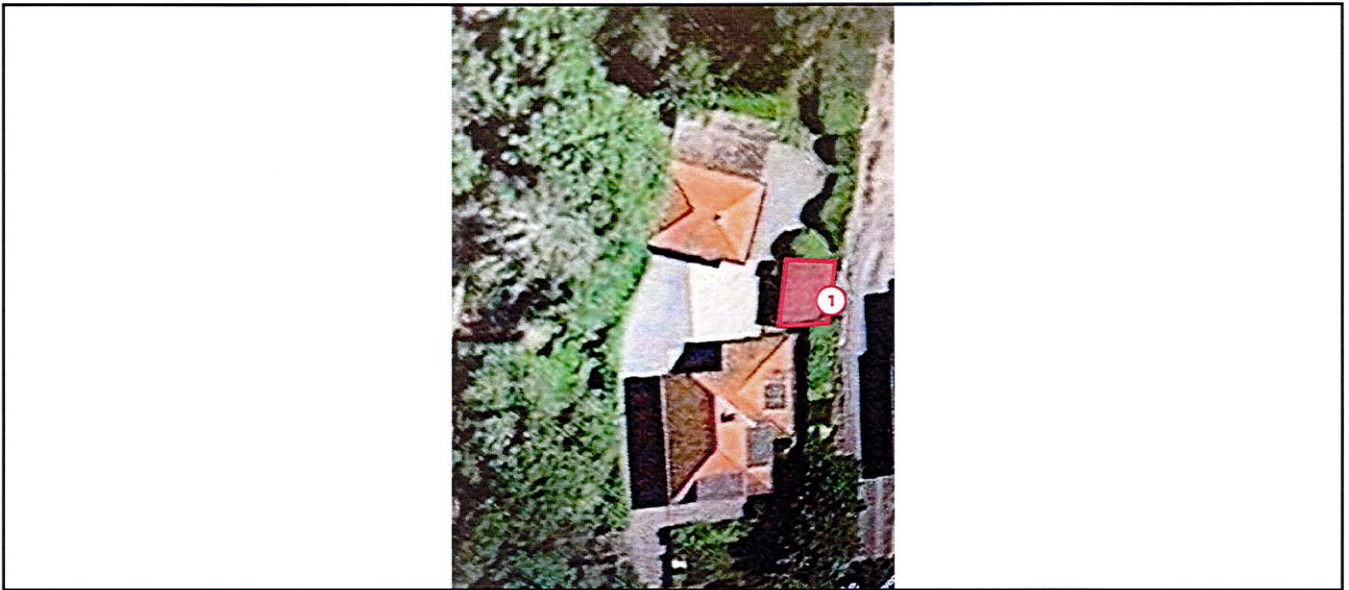
## Plan 2.2: Luchtfoto perceel

| Beschrijving | Type | Actie |
|---|---|---|
| 1. Golfplaten dak tuinhuis/berging | Asbestmateriaal | Dringend verwijderen |

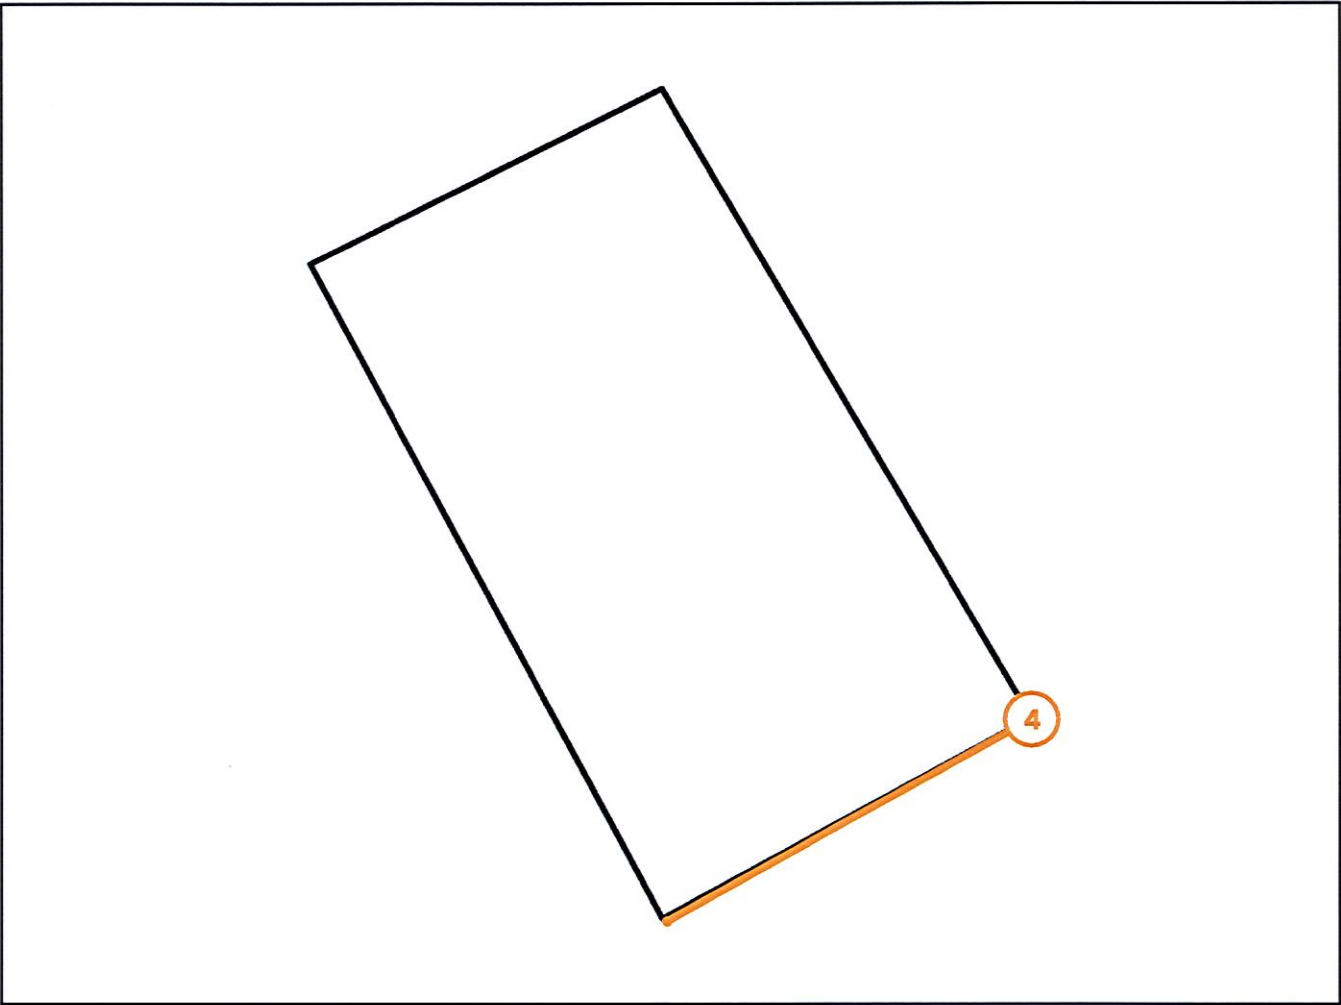
# Plan 4.1: Plan garage 2

| Beschrijving | Type | Actie |
|---|---|---|
| 4. Voorkant wand garage 2 | Asbestmateriaal | Verwijderen |

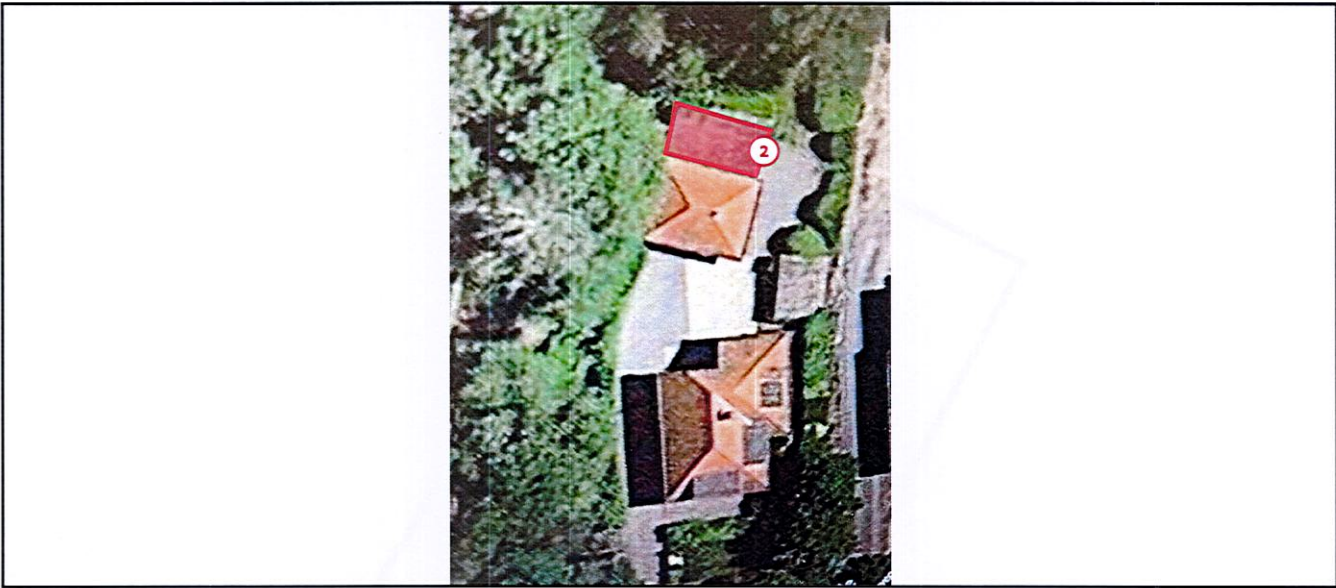
## Plan 4.2: Luchtfoto perceel

| Beschrijving | Type | Actie |
|---|---|---|
| 2. Golfplaten dak garage 2 | Asbestmateriaal | Dringend verwijderen |

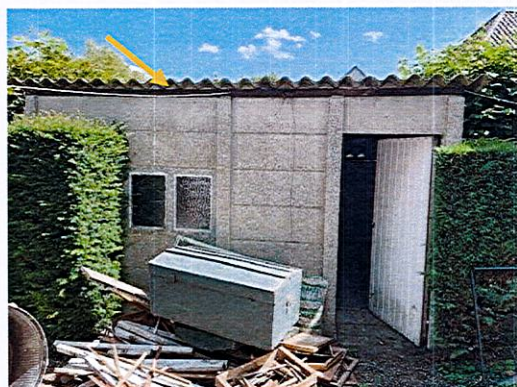
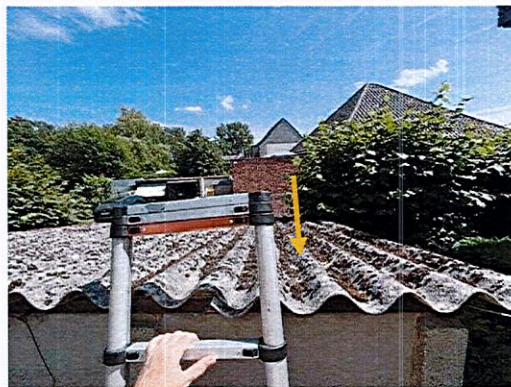
## Fiche 1: Golfplaten dak tuinhuis/berging

| Eindbeoordeling materiaalrisico | Hoog materiaalrisico en/of hoge kans op vezelvrijgave |

| Asbestsoort (vezeltype) | Crocidoliet aanwezig |
| Toestand van het materiaal | Matig beschadigd, matig verweerd |

**Dringend verwijderen**

- Verwijder dit asbestmateriaal zo snel mogelijk. Volg de toestand goed op.

De verwijdering mag via de doe het zelf manier. Draag zeker alle PBM's. Fixeer de platen alvorens ze te verwijderen. Men kan via de lokale IOK zakken bestellen voor het afval. Maak de ruimte leeg en dek de vloer netjes af. Probeer de platen in zijn geheel te verwijderen. Advies : Bij twijfel doe dan zeker beroep op ervaren (dak)werkers die in het bezit zijn van een geldig attest eenvoudige handelingen.

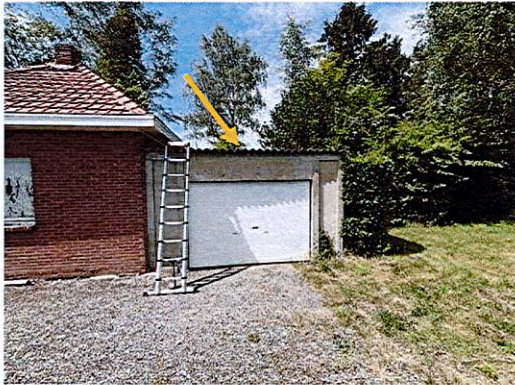
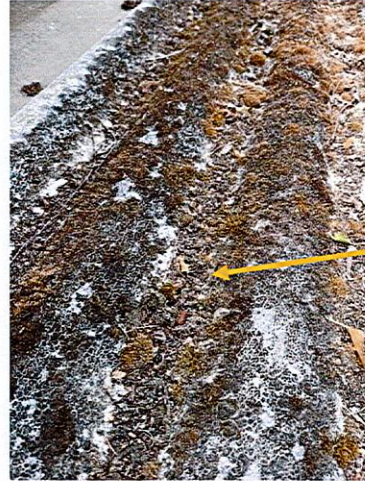
## Fiche 2: Golfplaten dak garage 2

| Eindbeoordeling materiaalrisico | Hoog materiaalrisico en/of hoge kans op vezelvrijgave |

| Asbestsoort (vezeltype) | Crocidoliet aanwezig |
| Toestand van het materiaal | Matig beschadigd, matig verweerd |

**Dringend verwijderen**

- Verwijder dit asbestmateriaal zo snel mogelijk. Volg de toestand goed op.

- Eenvoudige handelingen: mag via doe-het-zelf of door werknemer(s) met opleidingsattest eenvoudige handelingen  
De verwijdering mag via de doe het zelf manier. Draag zeker alle PBM's. Fixeer de platen alvorens ze te verwijderen. Men kan via de lokale IOK zakken bestellen voor het afval. Maak de ruimte leeg en dek de vloer netjes af. Probeer de platen in zijn geheel te verwijderen. Advies : Bij twijfel doe dan zeker beroep op ervaren (dak)werkers die in het bezit zijn van een geldig attest eenvoudige handelingen.

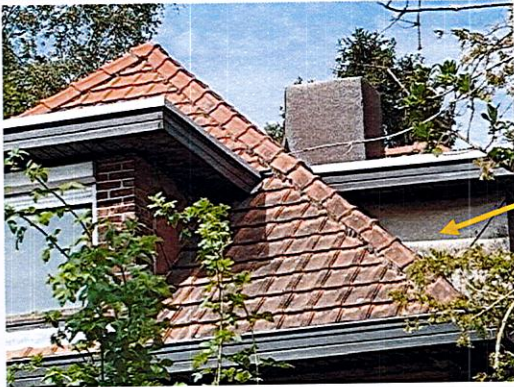
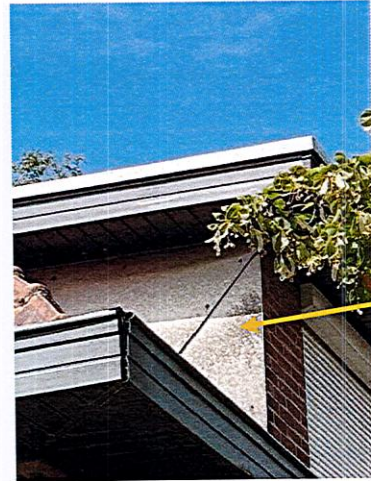
## Fiche 3: Zijkant dakkapel met cementplaat bekleed.

| Eindbeoordeling materiaalrisico | Laag materiaalrisico en/of verlaagde kans op vezelvrijgave |

| Toestand van het materiaal | Licht beschadigd, licht verweerd. Intact calciumsilicaatmateriaal of categorie III 'gebondenheid' |

**Verwijderen**

- Zorg voor een veilig beheer. Vermijd het beschadigen van het asbestmateriaal. Controleer de toestand jaarlijks op wijzigingen.

- Eenvoudige handelingen: mag via doe-het-zelf of door werknemer(s) met opleidingsattest eenvoudige handelingen  
Een LMRA (last minute risicoanalyse) zal uitmaken welke verwijderingsmethode er kan gebruikt worden.  
Als ze kan in 1 stuk verwijderd worden kan dit zeker via de methode eenvoudige handelingen.

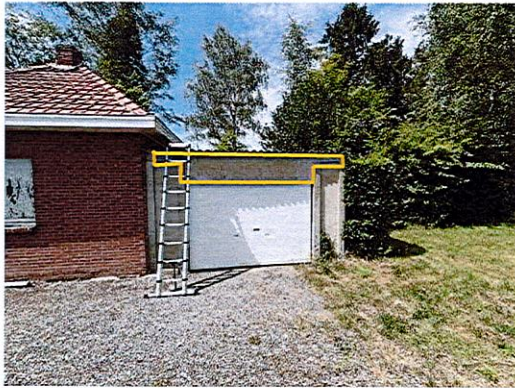
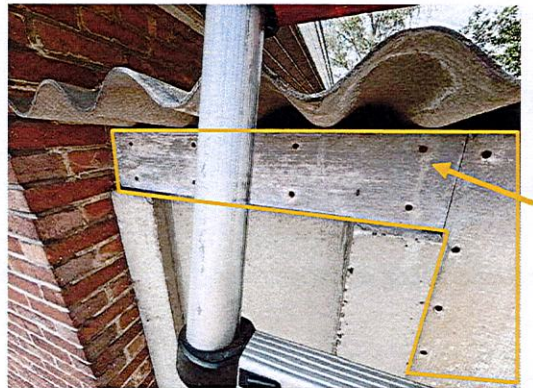
## Fiche 4: Voorkant wand garage 2

| Eindbeoordeling materiaalrisico | Laag materiaalrisico en/of verlaagde kans op vezelvrijgave |

| Toestand van het materiaal | Licht beschadigd, licht verweerd. Intact calciumsilicaatmateriaal of categorie III 'gebondenheid' |

**Verwijderen**

- Zorg voor een veilig beheer. Vermijd het beschadigen van het asbestmateriaal. Controleer de toestand jaarlijks op wijzigingen.

- Eenvoudige handelingen: mag via doe-het-zelf of door werknemer(s) met opleidingsattest eenvoudige handelingen  
Een LMRA (last minute risicoanalyse) zal uitmaken welke verwijderingsmethode er kan gebruikt worden.

Als ze kan in 1 stuk verwijderd worden kan dit zeker via de methode eenvoudige handelingen.

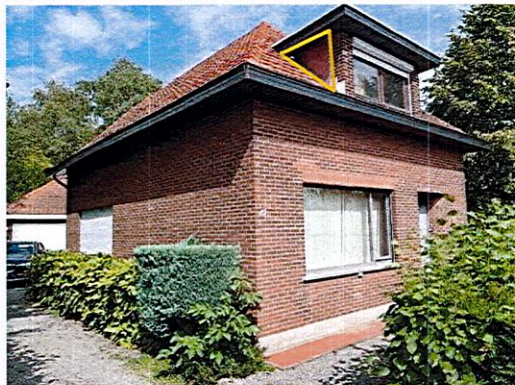
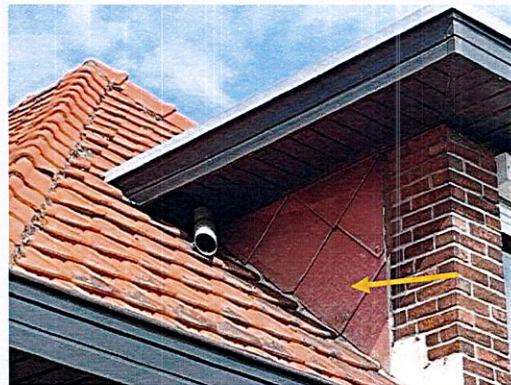
## Fiche 5: Zijkanten dakkapellen hoofddak met leien bekleed

| Eindbeoordeling materiaalarisico | Laag materiaalarisico en/of verlaagde kans op vezelvrijgave |

| Toestand van het materiaal | Licht beschadigd, licht verweerd. Intact calciumsilicaatmateriaal of categorie III 'gebondenheid' |

| Opmerking | Er zijn twee van de 3 dakkapellen bekleed met rode leien. |

Verwijderen

- Zorg voor een veilig beheer. Vermijd het beschadigen van het asbestmateriaal. Controleer de toestand jaarlijks op wijzigingen.

- Eenvoudige handelingen: mag via doe-het-zelf of door werknemer(s) met opleidingsattest eenvoudige handelingen  
De verwijdering mag via de doe het zelf manier. Draag zeker alle PBM's. Fixeer de leien alvorens ze te verwijderen. Men kan via de lokale IOK zakken bestellen voor het afval. Omwille van de hoeveelheid kan een container een goedkopere oplossing zijn. Advies : Bij twijfel doe dan zeker beroep op ervaren dakwerkers die in het bezit zijn van een attest eenvoudige handelingen.

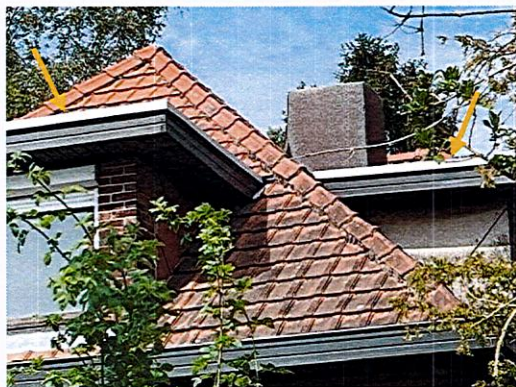
**Reden:** Het te onderzoeken materiaal situeert zich hoger dan 3,50 m te rekenen vanaf een veilige ondergrond

**Uitleg van de asbestdeskundige:** De ADI kan niet vaststellen welke materialen er gebruikt zijn op de platte daken van de twee dakkapellen.

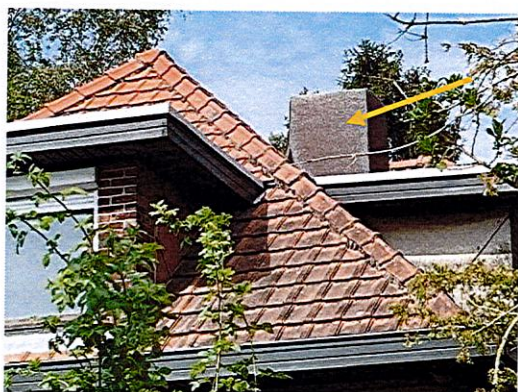
## Fiche 7: Met roofing ingepakte schouw

**Reden:** Het te onderzoeken materiaal situeert zich hoger dan 3,50 m te rekenen vanaf een veilige ondergrond

**Uitleg van de asbestdeskundige:** De ADI kan deze schouw niet op een veilige manier bereiken.

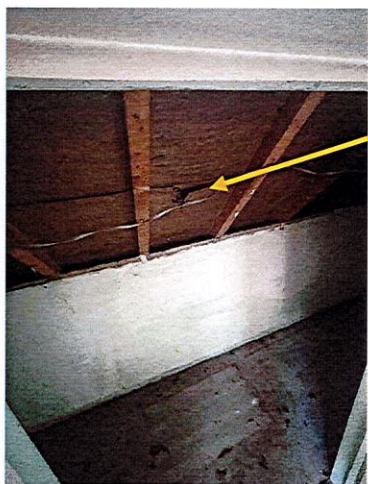
## Fiche 8: Onderdak hoofdgebouw

Het onderdak van de woning is een soort versterkt papier met kunststof. Het is niet asbestverdacht.

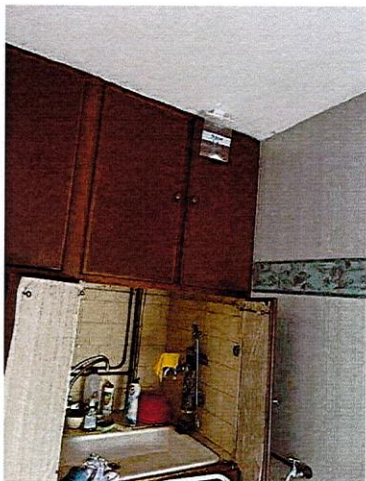
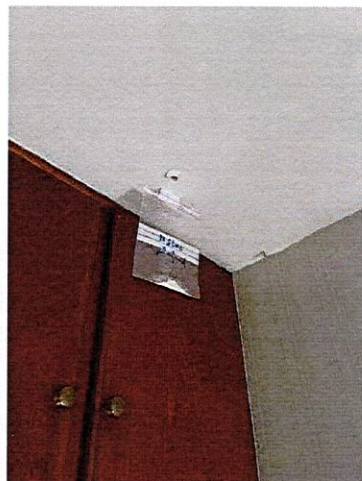
## Fiche 9: Pleister plafonds

Geen asbest

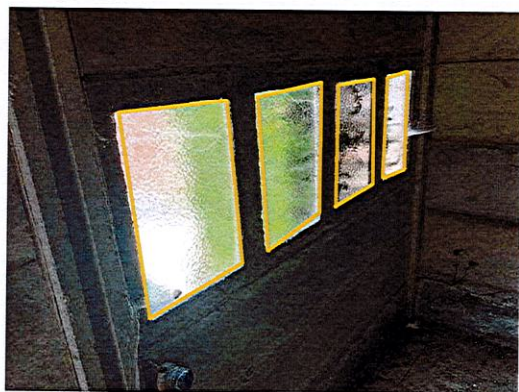
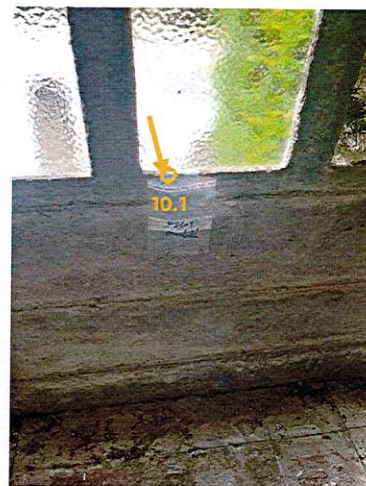
## Fiche 10: Mastiek tuinhuis

Geen asbest
