# Asbestinventarisatetest

Buizegemlei 124/6, 2650 Edegem

Attestnummer : **20260119-000029.000**

Uitgegeven op : **19.01.2026**

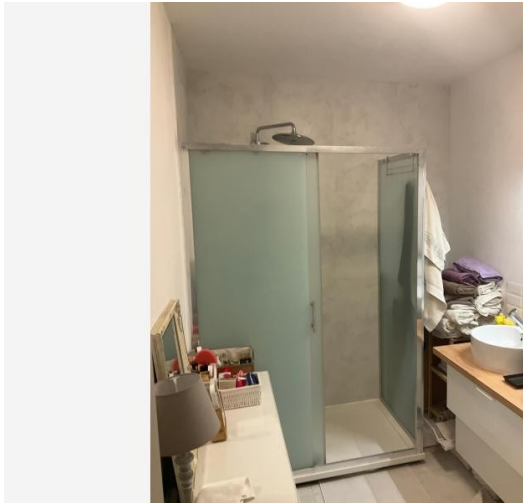
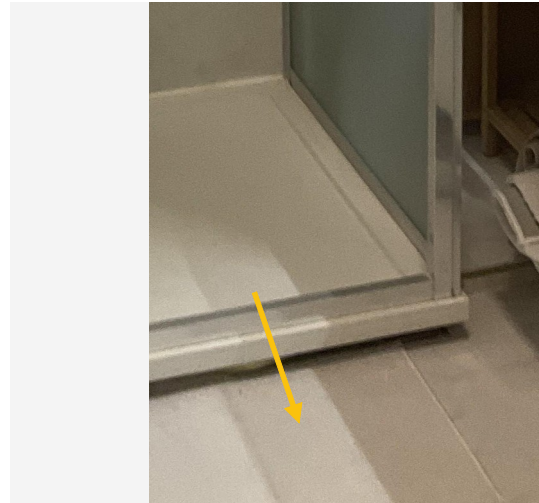
| (Asbest)materiaal | In-situ afwerkingslagen - Lijmlaag |
| Bindmiddel | Cement |

Bij verbouwingen of afbraakwerken, goed informeren en controleren van eventueel asbest verdachte materiaal. Laat indien nodig extra stalen nemen van deze lijmlaag achter wandtegels en door een erkend FOD WASO LABO analyseren, om asbestverdacht uit te sluiten of asbestverdacht te erkennen. Veiligheidsvoorschriften na leven en de juiste persoonlijke bescherming dragen en gebruiken. Vermijd ten alle tijden contaminatie, benevel constant met water of fixatiemiddel. Vermijd verder stuk gaan, nooit doorbreken, niet kapot gooien, niet in slijpen, niet in boren, niet kapot kappe

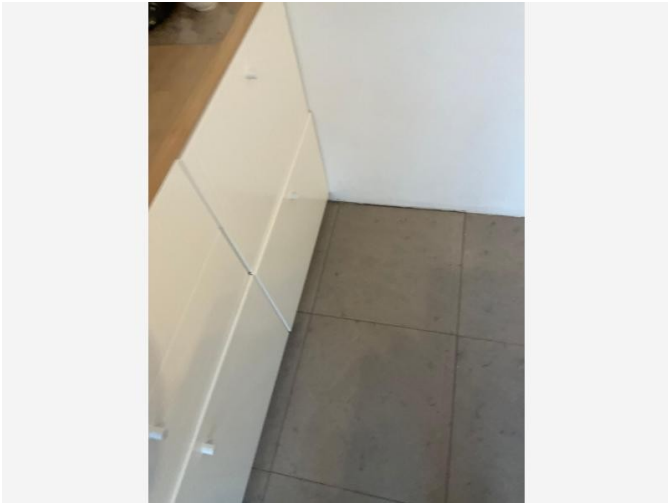
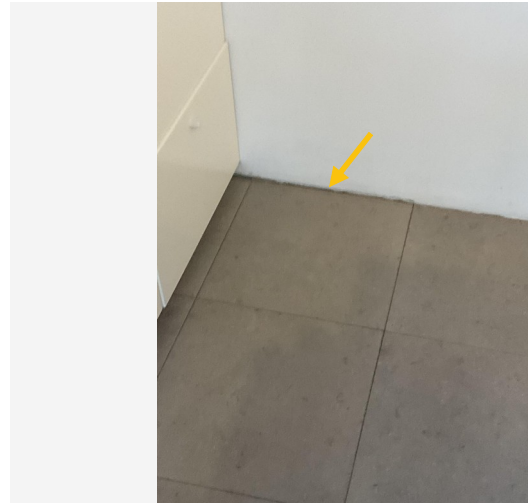
## Fiche 5: bepleistering op de muren

Geen asbest

| # | Type | Referentie | Resultaat |
|---|---|---|---|
| 5.1 | Mengmonster | m1 | Geen asbest |

| Beschrijving | beploistering op de muren |
| Bindmiddel van materiaal | Gips - kalk |

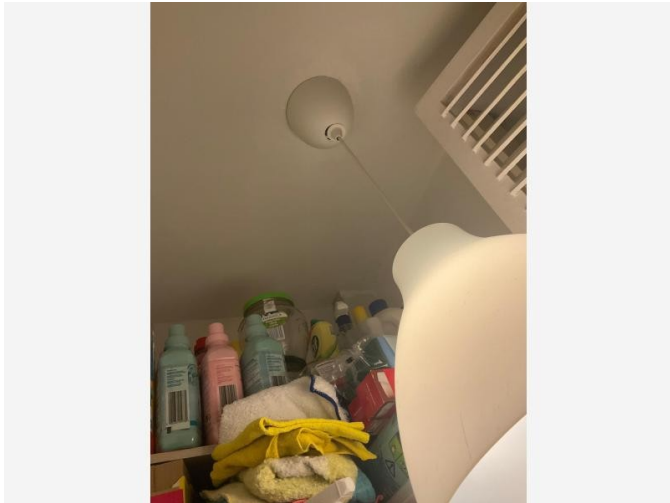
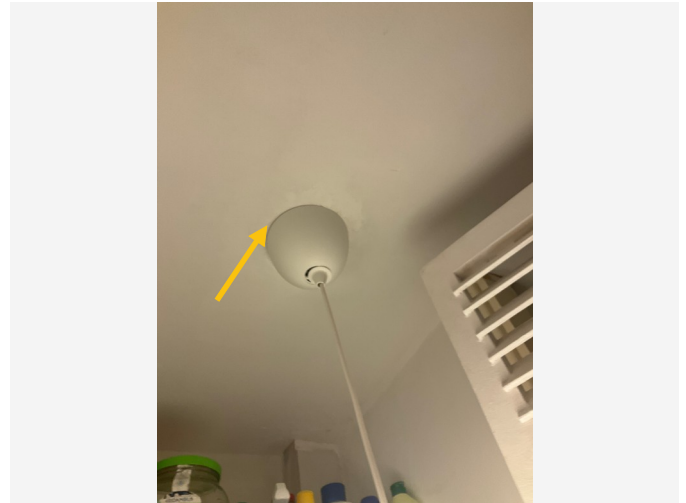
## Fiche 6: bepleistering op de plafonds

Geen asbest

| # | Type | Referentie | Resultaat |
|---|---|---|---|
| 6.1 | Mengmonster | m2 | Geen asbest |

| Beschrijving | beploistering op de plafonds |
| Bindmiddel van materiaal | Gips - kalk |

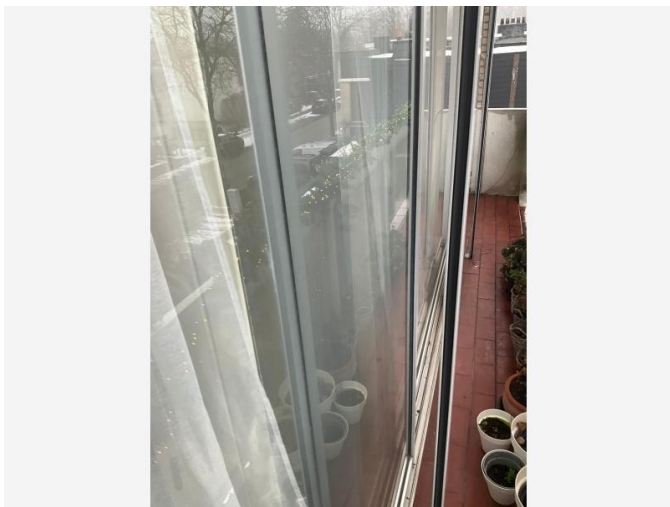
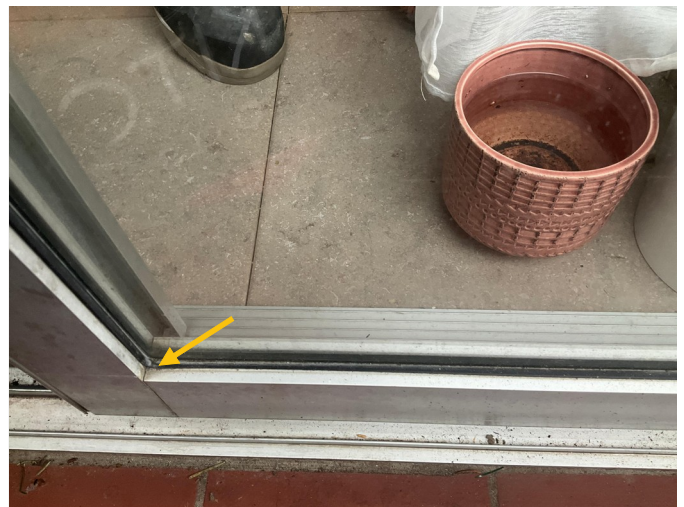
### Fiche 7: afdichtingsmateriaal

| Beschrijving | Notitie | Terug te vinden op plannen |
|---|---|---|
| Fiche 7: afdichtingsmateriaal | hoort bij het verslag van de gemeenschappelijke delen | - |
