# Asbestinventarisatetest

Hoogstraat 133, 2580 Putte

Attestnummer : 20240411-000510.000

Uitgegeven op : 11.04.2024

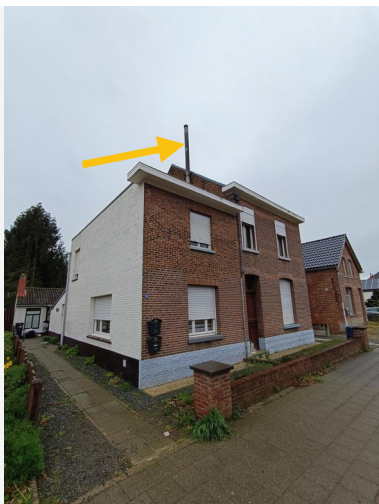
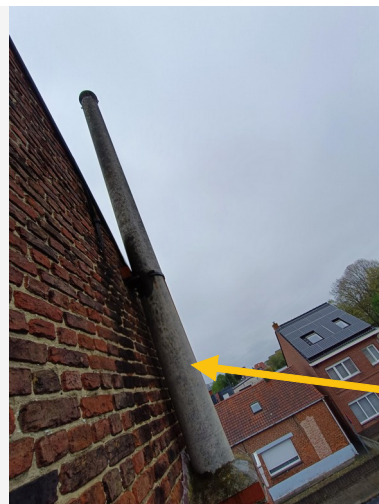
| Eindbeoordeling materiaalrisico | Verhoogd materiaalrisico en/of verhoogde kans op vezelvrijgave |

| Asbestsoort (vezeltype) | Crocidoliet aanwezig |
| Toestand van het materiaal | Licht beschadigd, licht verweerd. Intact materiaal type Pical – asbestboard of categorie III 'gebondenheid' |

| Beschrijving | Vezelcement rookgaskanaal |

| <b>Opmerking</b> | Mogelijks loopt dit rookgaskanaal nog verder onder bedekte delen. De vermelde oppervlaktes, diktes, gewichten en volumes betreffen een beredeneerde schatting. Er worden geen rechten verleend aan deze oppervlaktes/diktes/volumes. |

Verwijderen

- Zorg voor een veilig beheer. Vermijd het beschadigen van het asbestmateriaal. Controleer de toestand jaarlijks op wijzigingen.

- Eenvoudige handelingen: mag via doe-het-zelf of door werknemer(s) met opleidingsattest eenvoudige handelingen  
EH via doe-het zelf

De buis kan voorzichtig losgebeiteld worden , extra bevochtigen om stof te voorkomen + dragen van de nodige beschermingsmiddelen (mondmasker ffp3, handschoenen,tyvec ) Bij de gemeente/containerpark afsluitzakken halen om dubbel in te pakken en af te voeren naar het containerpark als hechtgebonden asbestafval.

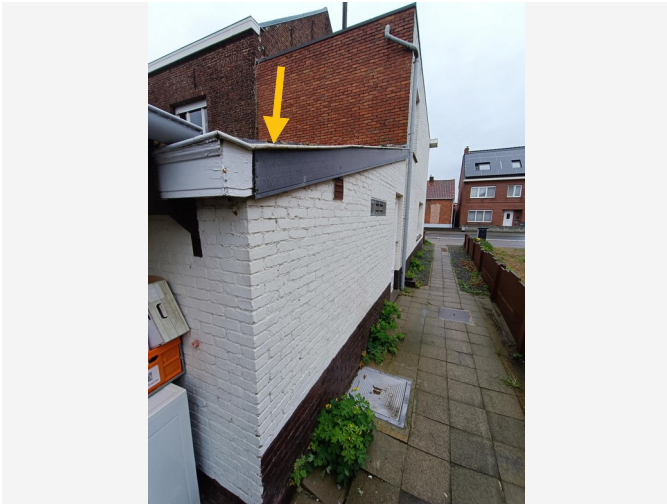
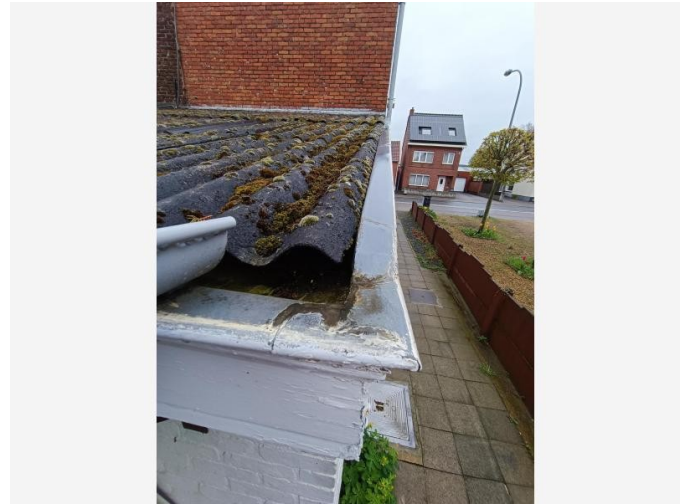
| Eindbeoordeling materiaalrisico | Verhoogd materiaalrisico en/of verhoogde kans op vezelvrijgave |
| Opmerking | De golfplaten zijn verweerd , poreus en met mos begroeid. |

| Asbestsoort (vezeltype) | Crocidoliet aanwezig |

| Toestand van het materiaal | Matig beschadigd, matig verweerd |

| Beschrijving | Golfplaten dak |
| Opmerking | De eigenaar wenste een onderzoek zonder staalnames. Zie bewijsdocument in bijlage. De golfplaten zijn visueel en volgens expertise als asbestverdacht beschouwd. De vermelde oppervlaktes, diktes en volumes betreffen een beredeneerde schatting. Er worden geen rechten verleend aan deze oppervlaktes/diktes/volumes. |

Verwijderen

- Verwijder dit asbestmateriaal zo snel mogelijk. Volg de toestand goed op.
- Hemelwater dat afspoelt van asbestcement daken of gevels kan asbestdeeltjes bevatten. Gebruik het enkel voor gesloten circuits (bv. spoelen toiletten). Reinig na het vervangen van het dak of de gevel de dakgoten en regenwaterput of -ton om asbesthoudend sediment of slib te verwijderen
- Voer bijkomende staalname(s) uit.

- Eenvoudige handelingen: mag via doe-het-zelf of door werknemer(s) met opleidingsattest eenvoudige handelingen  
EH via doe-het zelf Dragen van de nodige beschermingsmiddelen (mondmasker ffp3, handschoenen, tyvec). Indien mogelijk de ondervloer afdekken , golfplaten voorzichtig verwijderen, extra fixeren, niet breken , niet gooien, onmiddellijk verpakken of voorzichtig in container met asbest bag plaatsen.

Indien golfplaten in slechte staat zijn en kans bestaat op breken : Eenvoudige handeling opgeleid personeel , alle werknemer(s) moeten wel beschikken over een opleidingsattest eenvoudige handelingen 8u

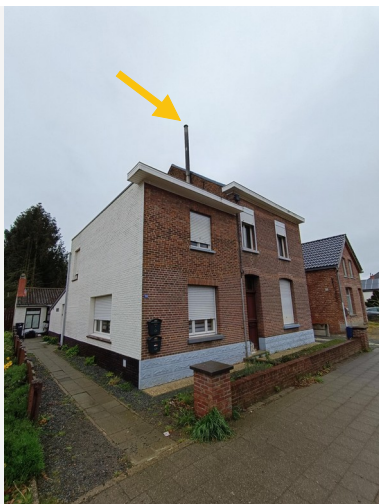
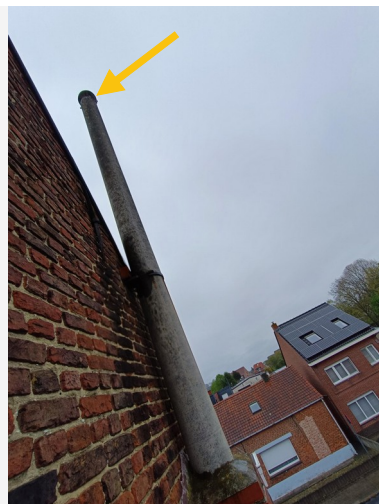
| Eindbeoordeling materiaalrisico | Verhoogd materiaalrisico en/of verhoogde kans op vezelvrijgave |

| Asbestsoort (vezeltype) | Crocidoliet aanwezig |
| Toestand van het materiaal | Licht beschadigd, licht verweerd. Intact materiaal type Pical – asbestboard of categorie III 'gebondenheid' |

| Beschrijving | Vezelcement schouwhoed op rookgaskanaal |

Verwijderen

- Zorg voor een veilig beheer. Vermijd het beschadigen van het asbestmateriaal. Controleer de toestand jaarlijks op wijzigingen.

- Eenvoudige handelingen: mag via doe-het-zelf of door werknemer(s) met opleidingsattest eenvoudige handelingen  
EH via doe-het zelf

De schouwwhoed kan voorzichtig losgemaakt worden , extra bevochtigen om stof te voorkomen + dragen van de nodige beschermingsmiddelen (mondmasker ffp3, handschoenen,tyvec ) Bij de gemeente/containerpark afsluitzakken halen om dubbel in te pakken en af te voeren naar het containerpark als hechtgebonden asbestafval. De schouwwhoed kan ook samen met het rookgaskanaal afgevoerd te worden.

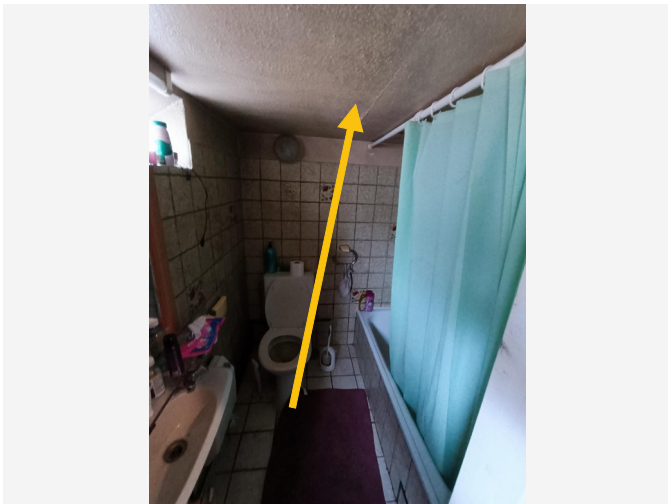
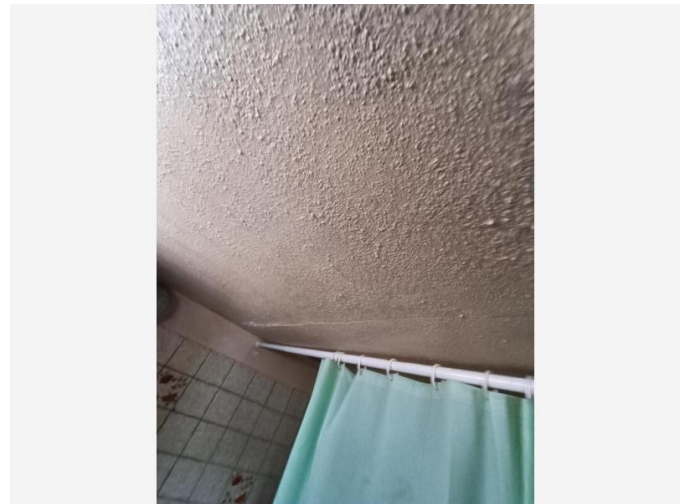
| Eindbeoordeling materiaalisico | Laag materiaalisico en/of verlaagde kans op vezelvrijgave |

| Asbestsoort (vezeltype) | Amfibool aanwezig, uitgezonderd crocidoliet |
| Toestand van het materiaal | Licht beschadigd, licht verweerd. Intact materiaal type Pical – asbestboard of categorie III 'gebondenheid' |

| Beschrijving | Pleisterwerk plafonds |

| Opmerking | <p>Volgens het inspectieprotocol is een monstername van het pleisterwerk verplicht om dit te identificeren als niet-asbesthoudend.</p> <p>Echter werd er geen toestemming gegeven om staalnames te nemen en wordt het pleisterwerk bijgevolg automatisch als asbestverdacht beschouwd.</p> <p>Zie bewijsdocument in bijlage.</p> <p>De vermelde oppervlaktes, diktes en volumes betreffen een beredeneerde schatting. Er worden geen rechten verleend aan deze oppervlaktes/diktes/volumes.</p> |

Zorgvuldig beheren

- Zorg voor een veilig beheer. Vermijd het beschadigen van het asbestmateriaal. Controleer de toestand jaarlijks op wijzigingen.
- Voer bijkomende staalname(s) uit.

- Hermetische zone (erkend asbestverwijderaar)  
Het pleisterwerk wordt verwijderd tot op de draagmuur/plafond, dit is een losgebonden toepassing en dient verwijderd te worden in een hermetische zone. Voer bijkomende staalnames uit om bepaalde zones uit te sluiten.

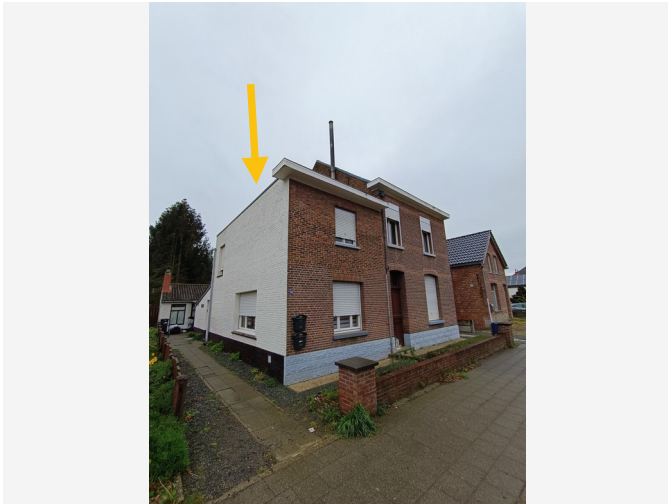
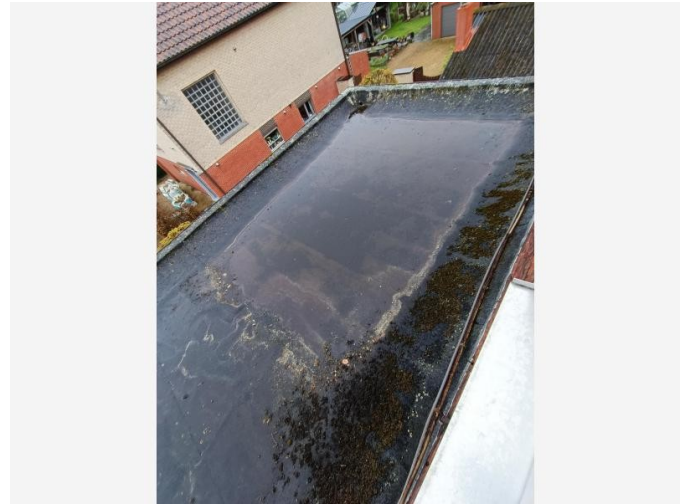
| Opmerking | <p>Volgens het inspectieprotocol is een monstername van roofing verplicht om dit te identificeren als niet-asbesthoudend. Een monstername is echter niet mogelijk aangezien de eigenaar een onderzoek zonder staalnames wenste. Zie bewijsdocument in bijlage. De toepassing wordt in de databank als asbestverdacht beschouwd. Het is aangewezen om extra controle uit te voeren bij eventuele renovatiewerken. De vermelde oppervlaktes, diktes en volumes betreffen een beredeneerde schatting. Er worden geen rechten verleend aan deze oppervlaktes/diktes/volumes.</p> |

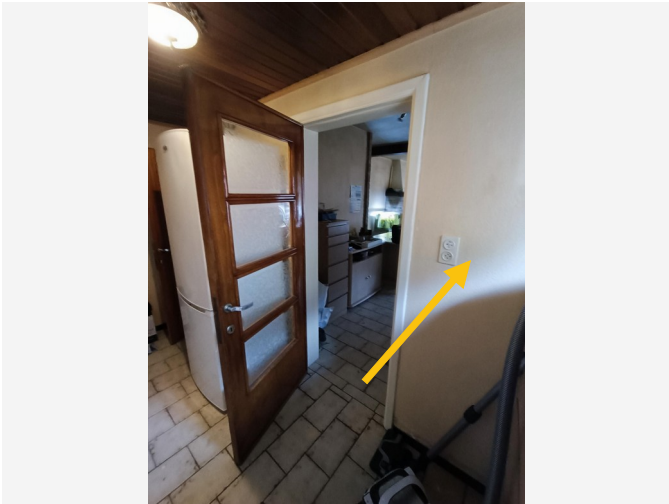
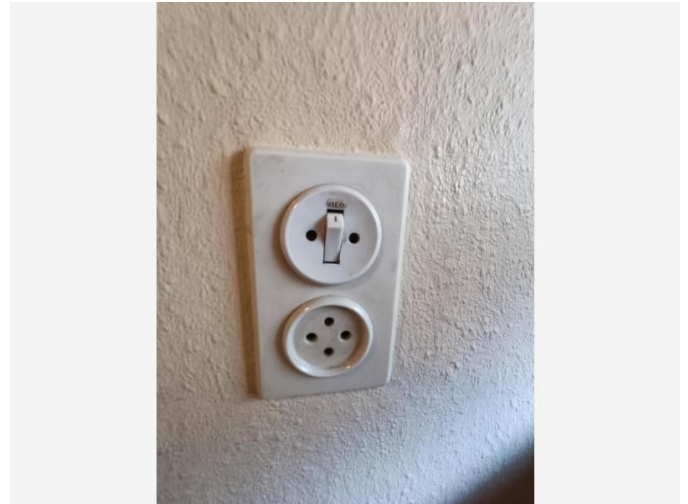
| Opmerking | <p>Volgens het inspectieprotocol is een monstername van het pleisterwerk verplicht om dit te identificeren als niet-asbesthoudend.</p> <p>Echter werd er geen toestemming gegeven om staalnames te nemen en wordt het pleisterwerk bijgevolg automatisch als asbestverdacht beschouwd. Zie bewijsdocument in bijlage.</p> <p>De vermelde oppervlaktes, diktes en volumes betreffen een beredeneerde schatting. Er worden geen rechten verleend aan deze oppervlaktes/diktes/volumes. Er bevinden zich enkele valse wanden. Het is niet duidelijk of er pleisterwerk aanwezig is achter deze valse wanden, het is aangewezen om bijkomend onderzoek uit te voeren bij werken.</p> |

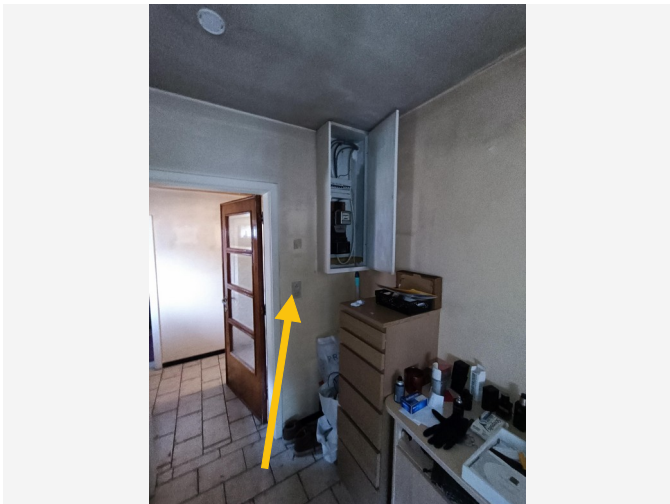
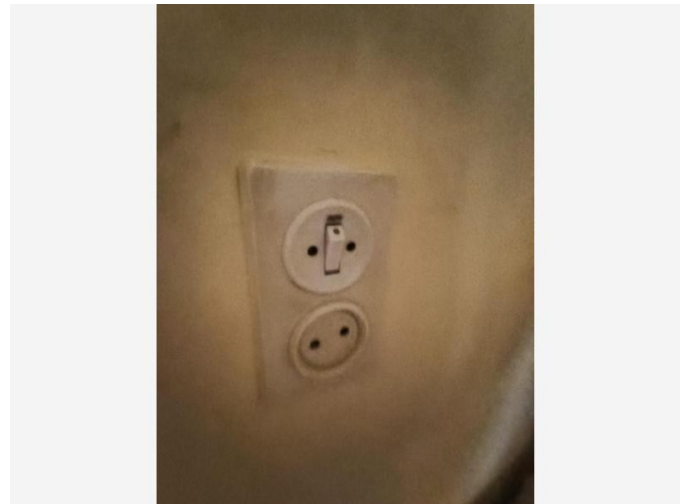
| Opmerking | <p>De doorgegeven aantallen zijn een schatting, het is mogelijk dat er meerdere bakeliet toepassingen aanwezig zijn.</p> <p>Het is moeilijk te bepalen of de bakeliettoepassingen in de woning ook effectief asbesthoudend zijn (het kan ook gaan om de asbestvrije variant).</p> <p>-Er werd geen monster genomen aangezien dit een opdracht zonder stalen is. Zie bewijsdocument hiervan in bijlage. Vermoedelijk zullen de toepassingen verwijderd worden bij aanpassing van het elektriciteitsnetwerk.</p> |

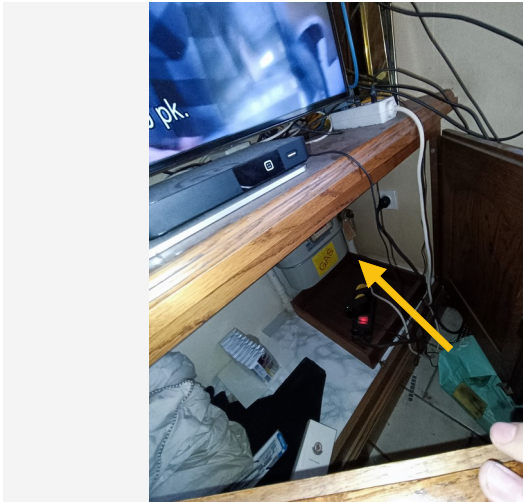
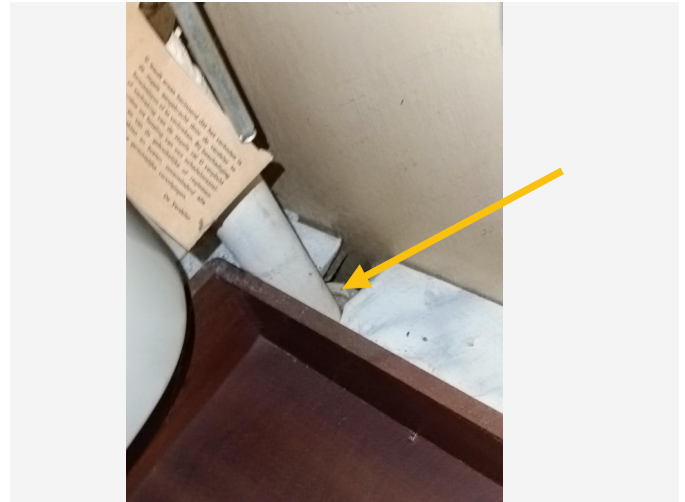
## Fiche 9: Vezelcement doorvoer rondom gasleiding (woonkamer)

| Opmerking | Mogelijks loopt de doorvoer nog verder onder bedekte delen. De vermelde oppervlaktes, diktes, gewichten en volumes betreffen een beredeneerde schatting. Er worden geen rechten verleend aan deze oppervlaktes/diktes/volumes. |

De buis kan voorzichtig losgebeiteld worden , extra bevochtigen om stof te voorkomen + dragen van de nodige beschermingsmiddelen (mondmasker ffp3, handschoenen,tyvec ) Bij de gemeente/containerpark afsluitzakken halen om dubbel in te pakken en af te voeren naar het containerpark als hechtgebonden asbestafval.

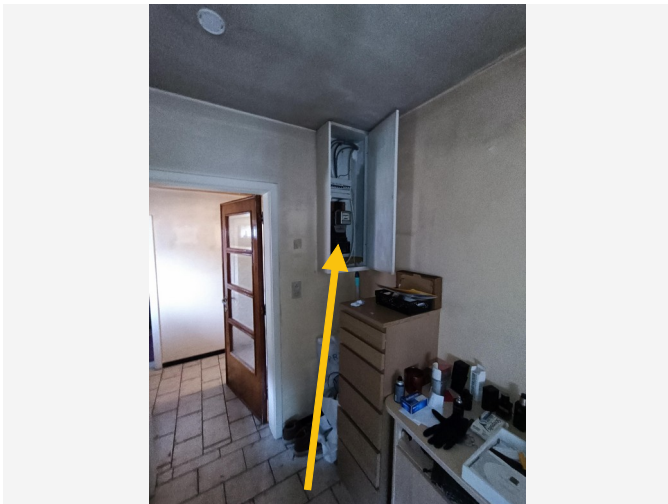
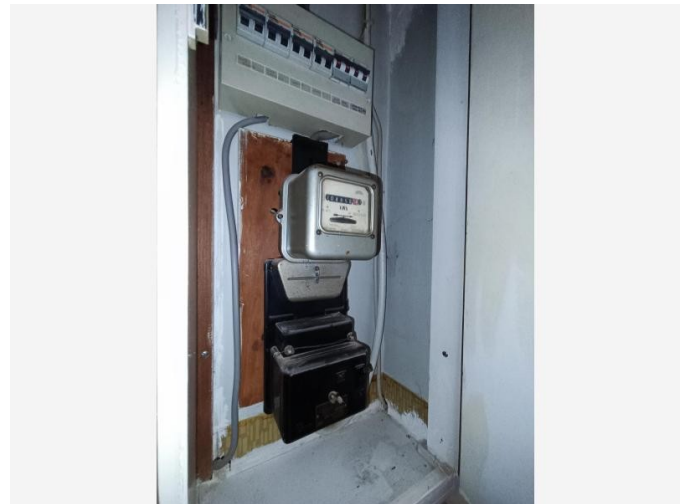
| Opmerking | <p>Het is moeilijk te bepalen of de bakeliettoepassingen in de woning ook effectief asbesthoudend zijn (het kan ook gaan om de asbestvrije variant).</p> <p>-Er werd geen monster genomen aangezien dit een opdracht zonder stalen is. Zie bewijsdocument hiervan in bijlage. Vermoedelijk zullen de toepassingen verwijderd worden bij aanpassing van het elektriciteitsnetwerk.</p> |

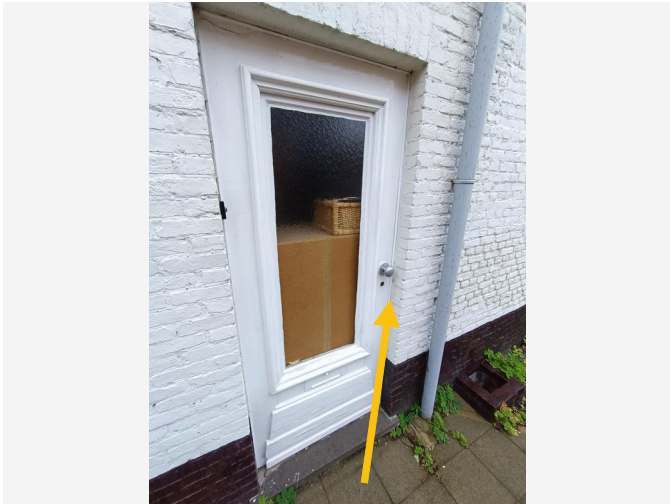
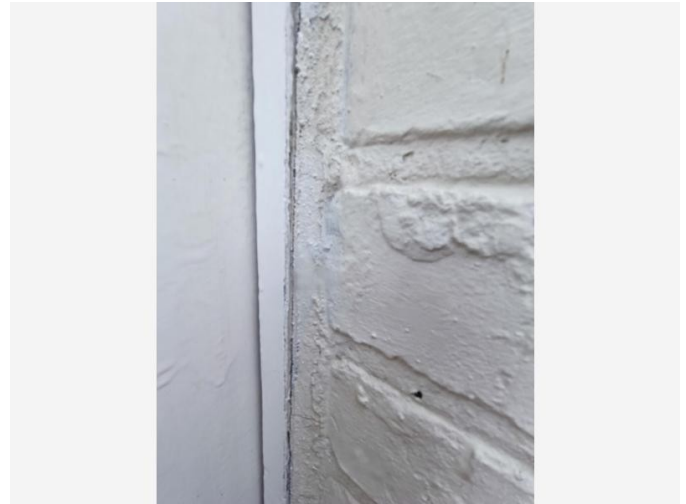
| Opmerking | <p>Mastiek zit tussen het raam/deurkader en de muur.</p> <p>Betreft +/- 63 lm.</p> <p>Een staalname was niet mogelijk aangezien de eigenaar deze opdracht zonder stalen wenste. Zie bewijsdocument hiervan in bijlage. De mastiek word opgenomen in de databank als asbest-verdacht.</p> <p>Het gewicht en lm is een beredeneerde schatting. Er worden geen rechten verleend aan deze oppervlaktes. De dikte is een schatting die voorkomt uit de monsterplaatsen en is daarom niet altijd representatief.</p> |
