# Asbestinventarisatetest

Korte Welvaart 3, 3140 Keerbergen

Attestnummer : 20250315-000036.000

**Niet-asbestveilig**

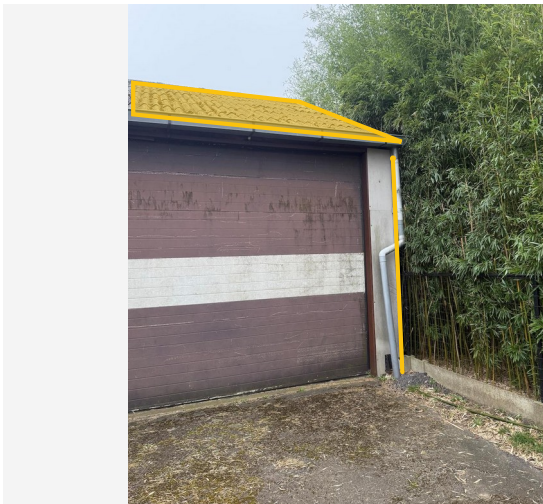
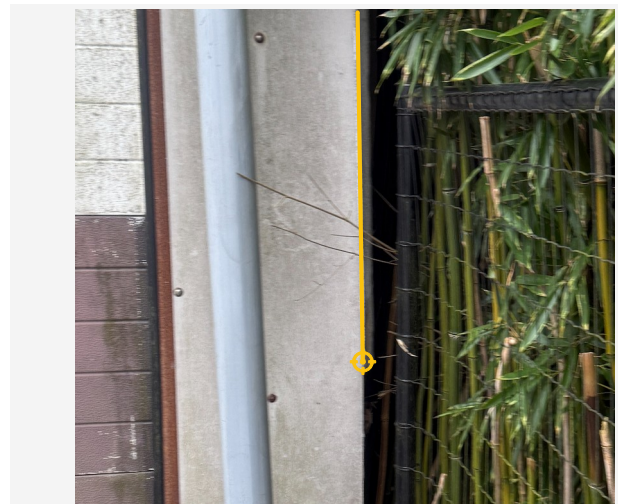
**Dringend verwijderen**

| Eindbeoordeling materiaalrisico | Hoog materiaalrisico en/of hoge kans op vezelvrijgave |

| Asbestsoort (vezeltype) | Crocidoliet aanwezig |
| Toestand van het materiaal | Matig beschadigd, matig verweerd |

| # | Type | Referentie | Resultaat |
|---|---|---|---|
| 1.1 | Puntmonster | M04 | Crocidoliet, Chrysotiel |

| Beschrijving | golfplaten |

- Zorg voor een veilig beheer. Vermijd het beschadigen van het asbestmateriaal. Controleer de toestand jaarlijks op wijzigingen.
- Zorg voor een veilig beheer en verwijder dit asbestmateriaal wanneer het bij werken eenvoudig bereikbaar wordt. Controleer de toestand jaarlijks op wijzigingen.
- Verwijder dit asbestmateriaal zo snel mogelijk. Volg de toestand goed op.

- Eenvoudige handelingen: mag via doe-het-zelf of door werknemer(s) met opleidingsattest eenvoudige handelingen  
U mag deze toepassing zelf verwijderen, inachtneming van de nodige veiligheidsmaatregelen. Vermijd het breken.

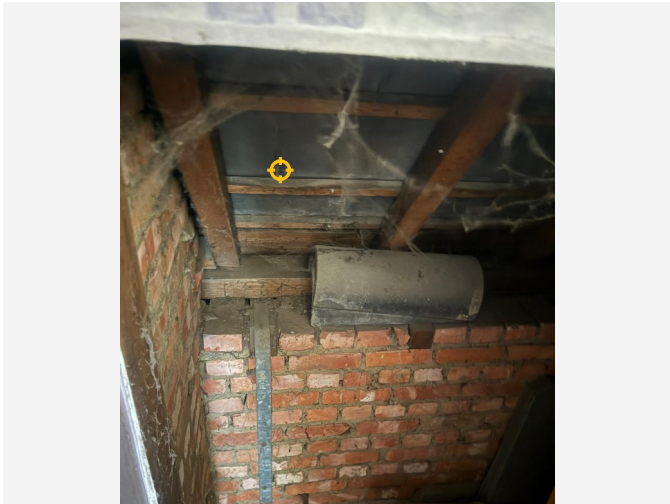
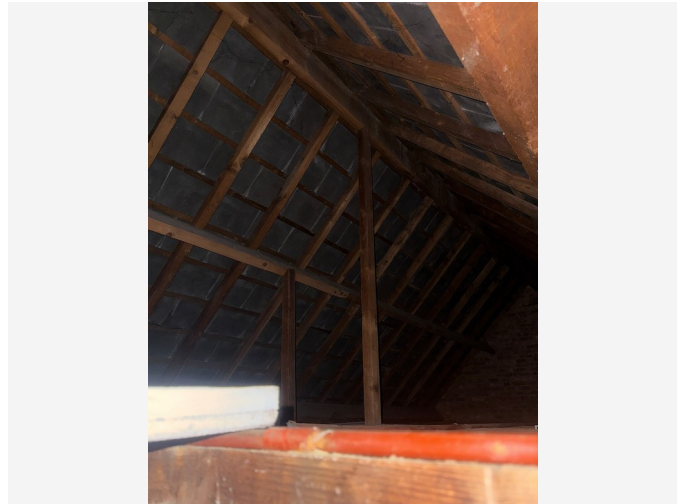
Verwijderen

| Eindbeoordeling materiaalrisico | Verhoogd materiaalrisico en/of verhoogde kans op vezelvrijgave |

| Asbestsoort (vezeltype) | Alleen chrysotiel |
| Toestand van het materiaal | Matig beschadigd, matig verweerd |

| # | Type | Referentie | Resultaat |
|---|---|---|---|
| 2.1 | Puntmonster | M03 | Chrysotiel |

| Beschrijving | dakleien |

- Zorg voor een veilig beheer. Vermijd het beschadigen van het asbestmateriaal. Controleer de toestand jaarlijks op wijzigingen.
- Zorg voor een veilig beheer en verwijder dit asbestmateriaal wanneer het bij werken eenvoudig bereikbaar wordt. Controleer de toestand jaarlijks op wijzigingen.
- Verwijder dit asbestmateriaal zo snel mogelijk. Volg de toestand goed op.

- Eenvoudige handelingen: mag via doe-het-zelf of door werknemer(s) met opleidingsattest eenvoudige handelingen  
U mag deze toepassing zelf verwijderen, inachtneming van de nodige veiligheidsmaatregelen. Niet breken.

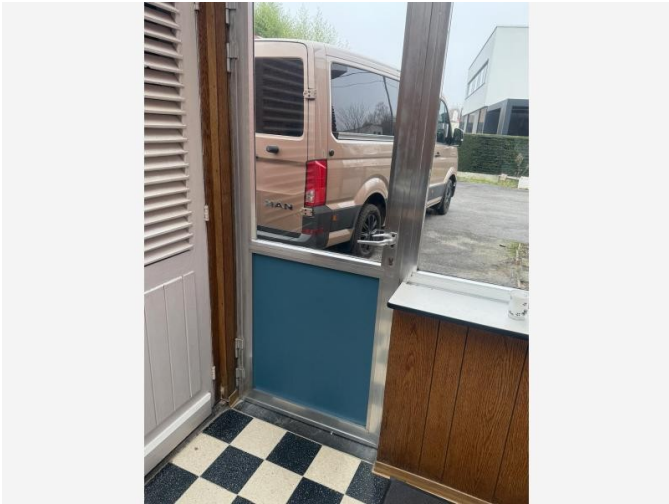
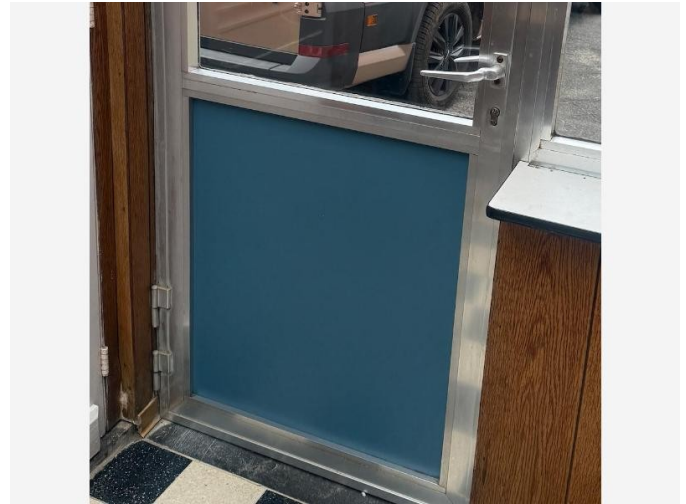
Zorgvuldig beheren

| Eindbeoordeling materiaalrisico | Laag materiaalrisico en/of verlaagde kans op vezelvrijgave |

| Asbestsoort (vezeltype) | Crocidoliet aanwezig |
| Toestand van het materiaal | Onbeschadigd, niet verweerd |

| Beschrijving | deur |

- Zorg voor een veilig beheer. Vermijd het beschadigen van het asbestmateriaal. Controleer de toestand jaarlijks op wijzigingen.
- Zorg voor een veilig beheer en verwijder dit asbestmateriaal wanneer het bij werken eenvoudig bereikbaar wordt. Controleer de toestand jaarlijks op wijzigingen.

- Eenvoudige handelingen: mag via doe-het-zelf of door werknemer(s) met opleidingsattest eenvoudige handelingen  
U mag deze toepassing zelf verwijderen, inachtneming van de nodige veiligheidsmaatregelen. Best volledige omkadering van deur vervangen als één geheel.

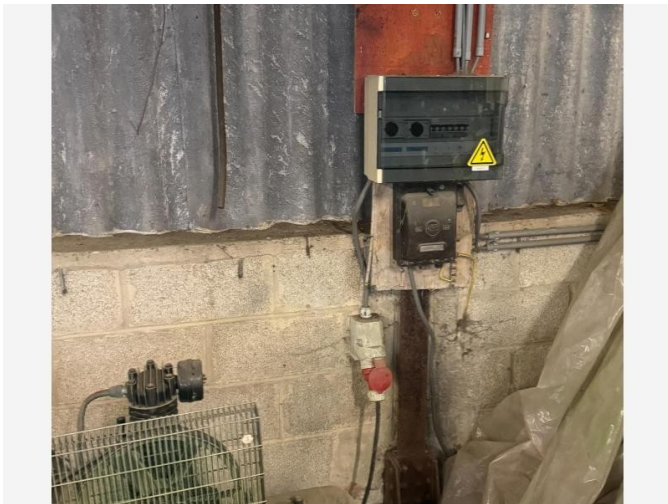
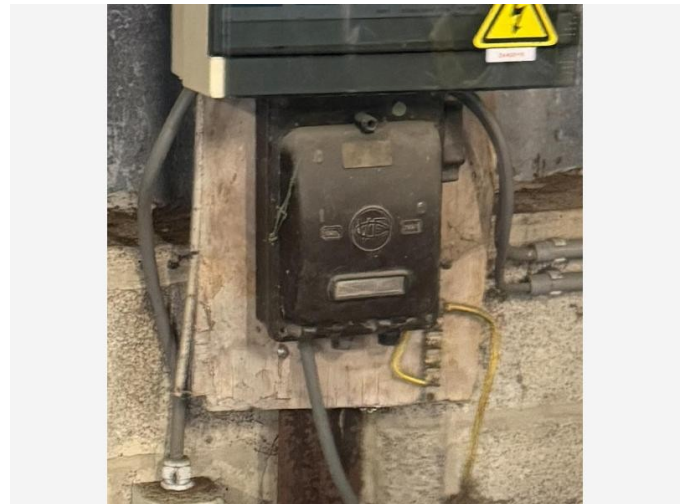
Zorgvuldig beheren

| Eindbeoordeling materiaalrisico | Zeer laag materiaalrisico en/of zeer lage kans op vezelvrijgave |

| Asbestsoort (vezeltype) | Crocidoliet aanwezig |
| Toestand van het materiaal | Onbeschadigd, niet verweerd |

| Beschrijving | elektrische installatie |

- Zorg voor een veilig beheer. Vermijd het beschadigen van het asbestmateriaal. Controleer de toestand jaarlijks op wijzigingen.
- Zorg voor een veilig beheer en verwijder dit asbestmateriaal wanneer het bij werken eenvoudig bereikbaar wordt. Controleer de toestand jaarlijks op wijzigingen.

- Eenvoudige handelingen: mag via doe-het-zelf of door werknemer(s) met opleidingsattest eenvoudige handelingen  
U mag deze toepassing zelf verwijderen, inachtneming van de nodige veiligheidsmaatregelen.

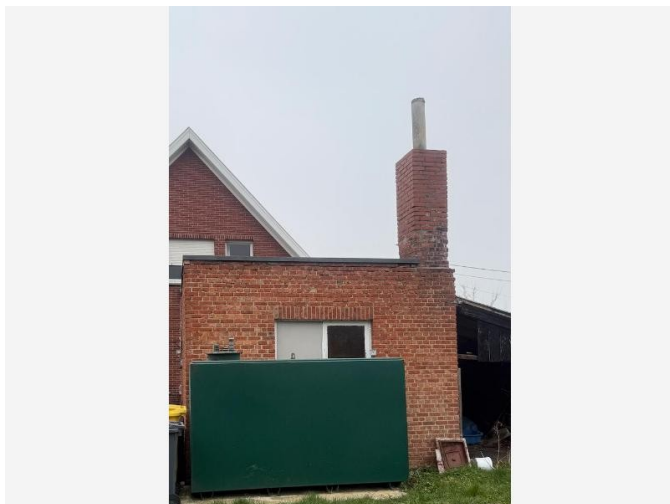
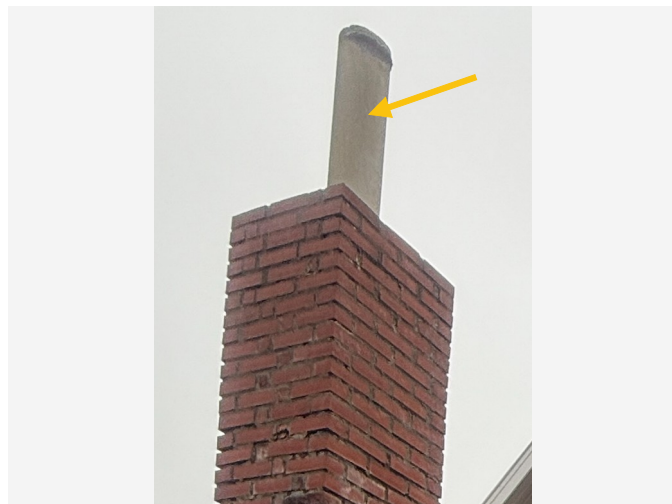
Zorgvuldig beheren

| Eindbeoordeling materiaalisico | Laag materiaalisico en/of verlaagde kans op vezelvrijgave |

| Asbestsoort (vezeltype) | Crocidoliet aanwezig |
| Toestand van het materiaal | Licht beschadigd, licht verweerd. Intact calciumsilicaatmateriaal of categorie III 'gebondenheid' |

| Beschrijving | cementbuis |

- Zorg voor een veilig beheer. Vermijd het beschadigen van het asbestmateriaal. Controleer de toestand jaarlijks op wijzigingen.
- Zorg voor een veilig beheer en verwijder dit asbestmateriaal wanneer het bij werken eenvoudig bereikbaar wordt. Controleer de toestand jaarlijks op wijzigingen.

- Eenvoudige handelingen: enkel door erkend asbestverwijderaar  
Gelet op de locatie en omvang, best laten weghalen door een erkend asbestverwijderaar.

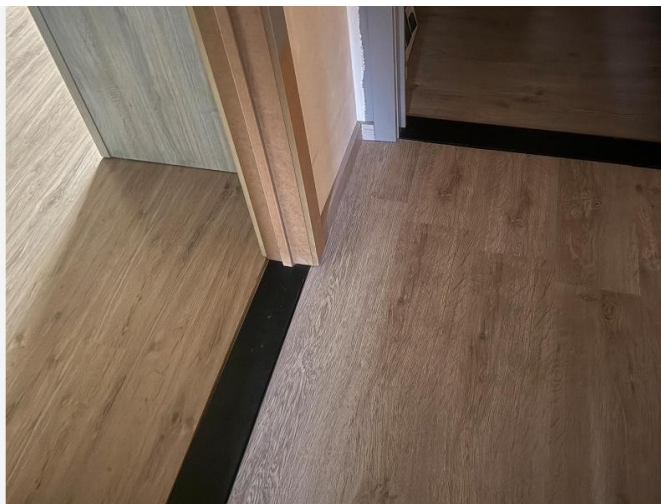
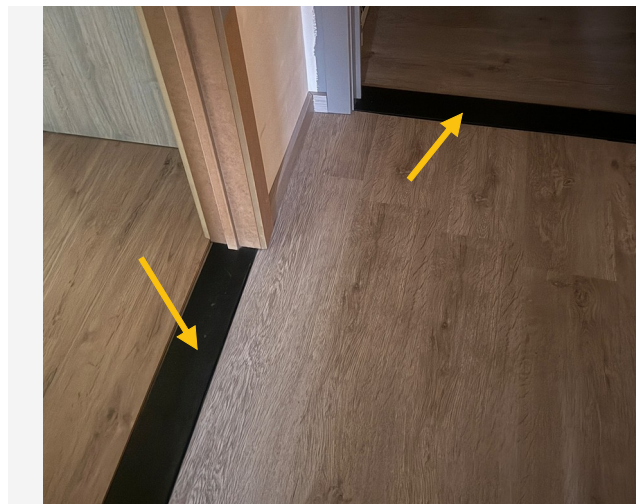
Zorgvuldig beheren

| Eindbeoordeling materiaalrisico | Zeer laag materiaalrisico en/of zeer lage kans op vezelvrijgave |

| Asbestsoort (vezeltype) | Alleen chrysotiel |
| Toestand van het materiaal | Onbeschadigd, niet verweerd |

| Beschrijving | deurdorpels |

- Zorg voor een veilig beheer. Vermijd het beschadigen van het asbestmateriaal. Controleer de toestand jaarlijks op wijzigingen.
- Zorg voor een veilig beheer en verwijder dit asbestmateriaal wanneer het bij werken eenvoudig bereikbaar wordt. Controleer de toestand jaarlijks op wijzigingen.

- Eenvoudige handelingen: mag via doe-het-zelf of door werknemer(s) met opleidingsattest eenvoudige handelingen  
U mag deze toepassing zelf verwijderen, inachtneming van de nodige veiligheidsmaatregelen.

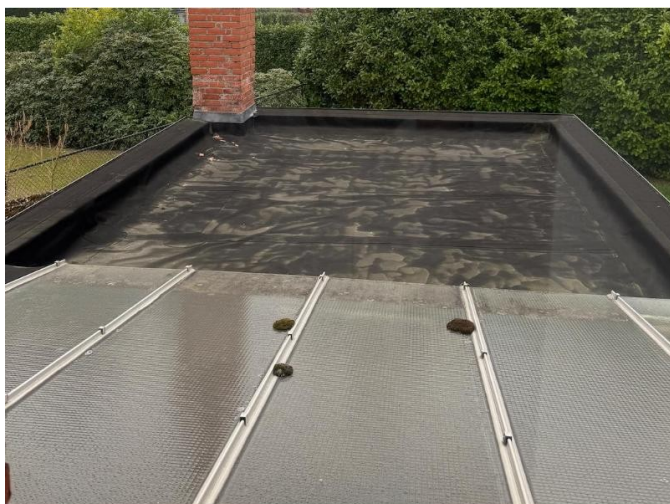
niet-asbestverdacht.

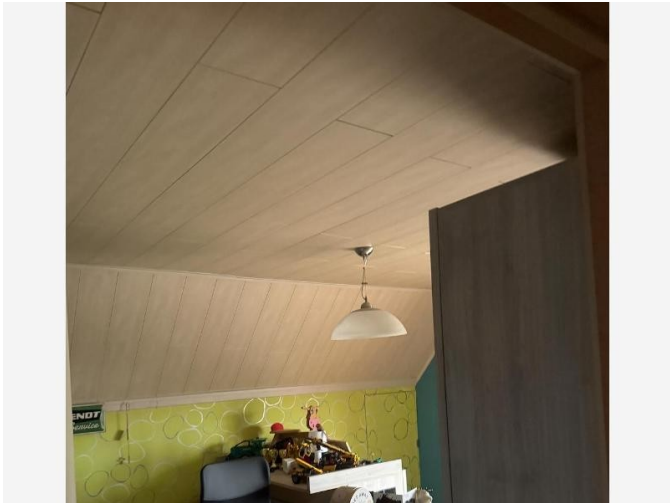
Achter het vals plafond zou asbestverdachte toepassingen aanwezig kunnen zijn.

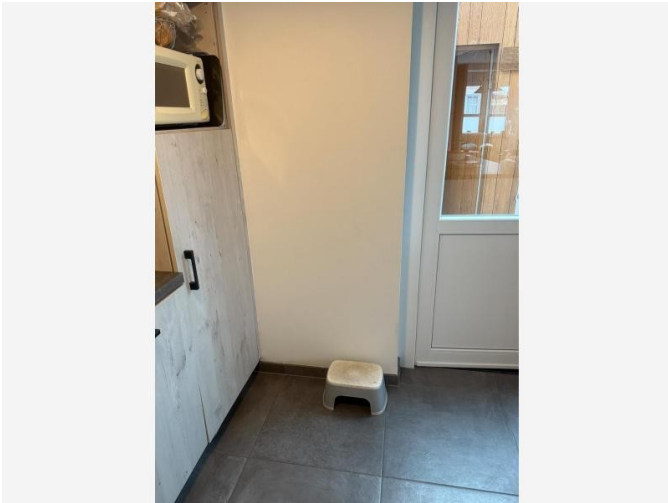
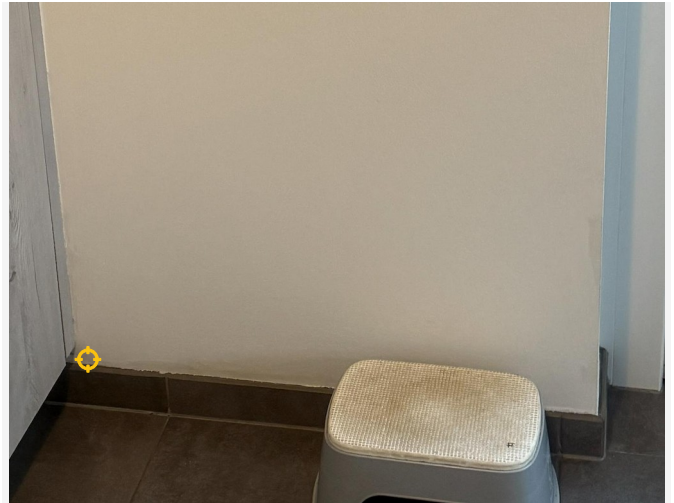
## Fiche 9: pleister muur

Geen asbest

| # | Type | Referentie | Resultaat |
|---|---|---|---|
| 9.1 | Mengmonster | M01 | Geen asbest |

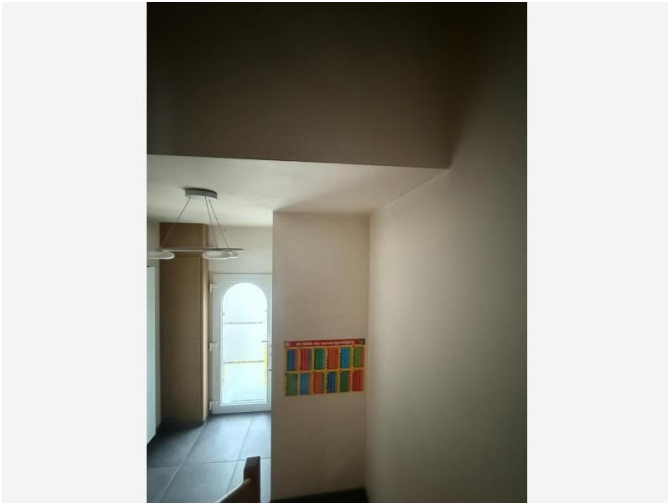
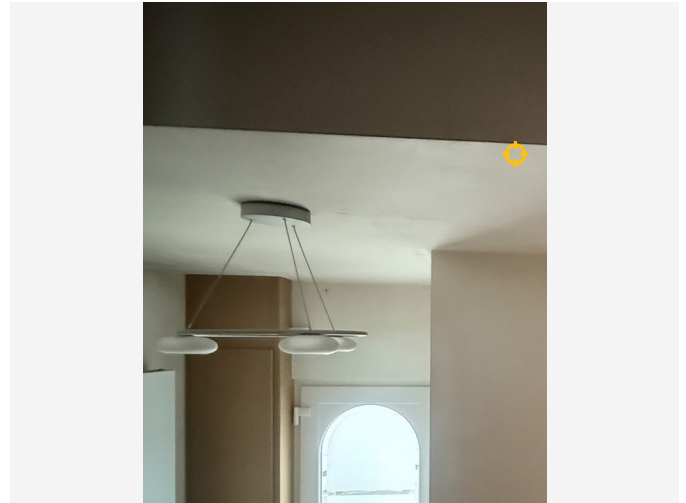
## Fiche 10: pleister plafond

Geen asbest

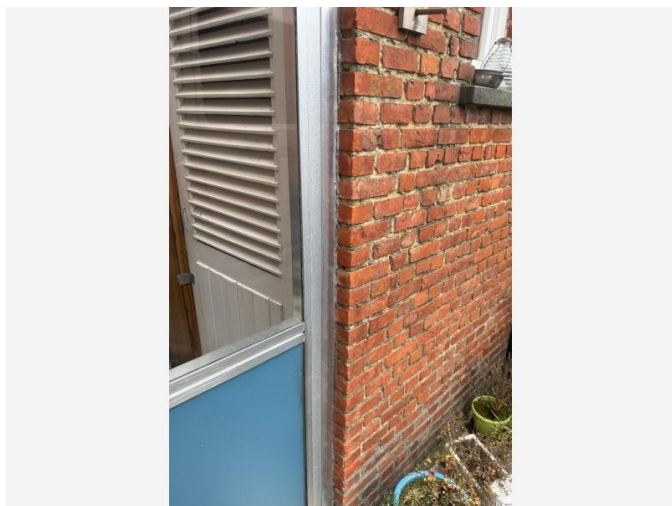
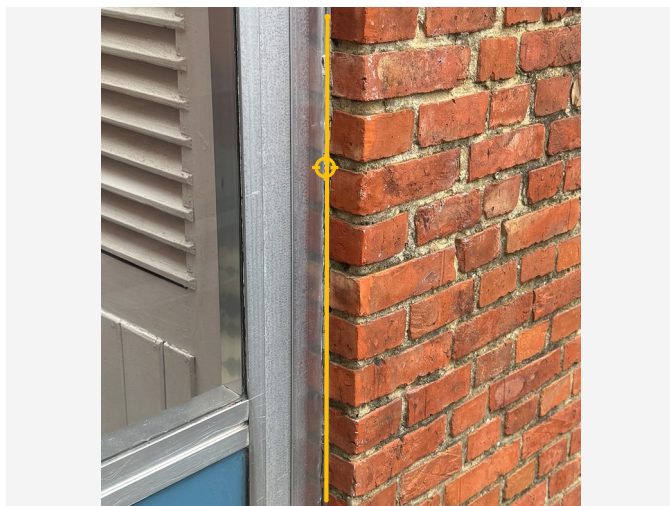
## Fiche 11: mastiek metalen deur

Geen asbest

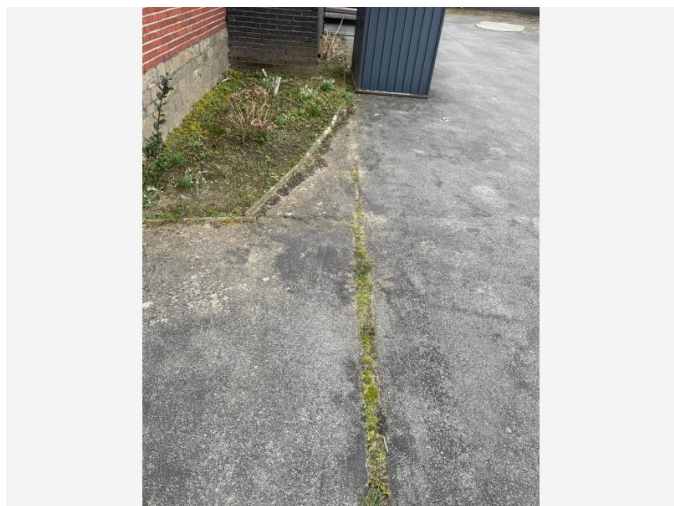
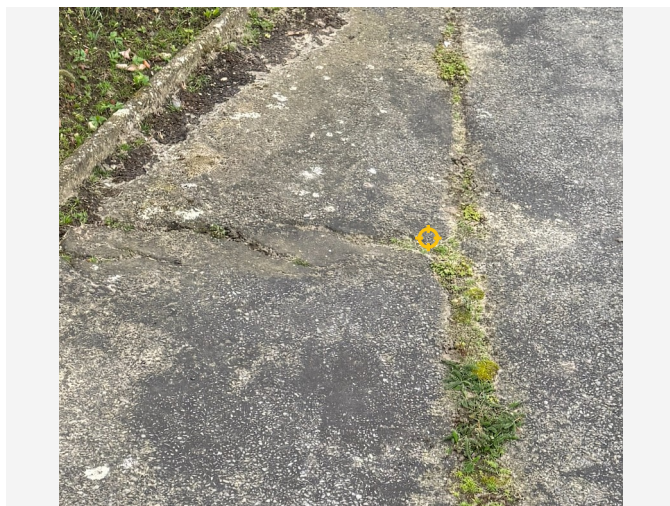
## Fiche 12: asfalt

Geen asbest
