# Asbestinventarisatattest

Oude Putsebaan 30, 3140 Keerbergen

Attestnummer : 20260206-000318.000

**Asbestveilig** (maar niet asbestvrij)

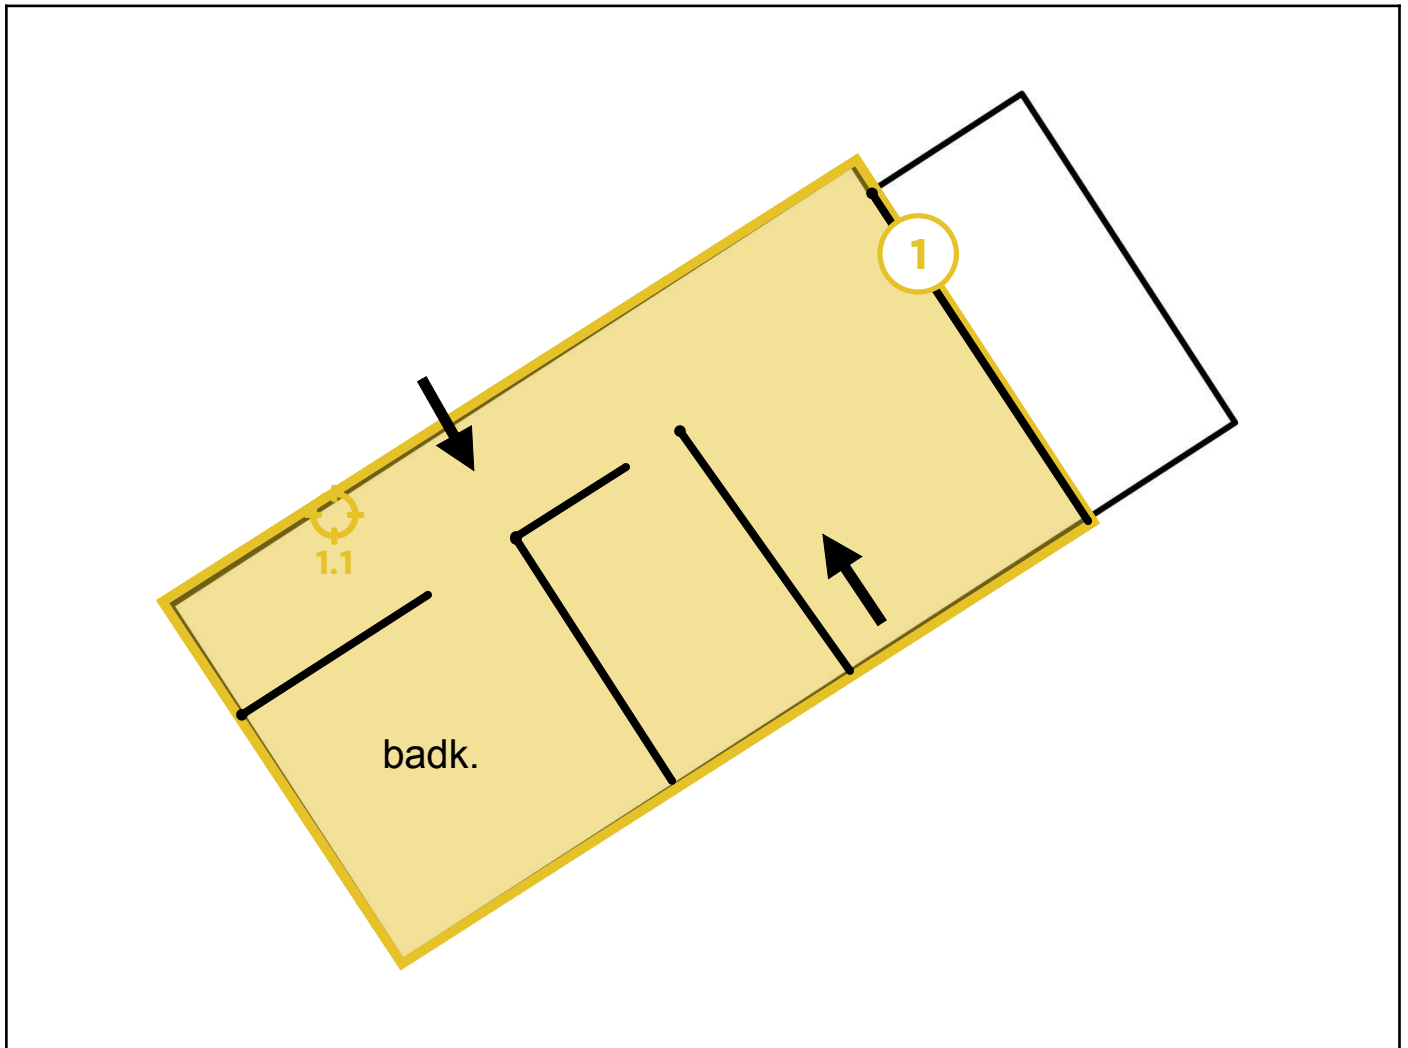
## Plan 2.2: Bijgebouw plan

| Beschrijving | Type | Actie |
|---|---|---|
| 1. Onderdakplaten bijgebouw | Asbestmateriaal | Zorgvuldig beheren |
| 1.1 Code: M03 | Puntmonster | - |

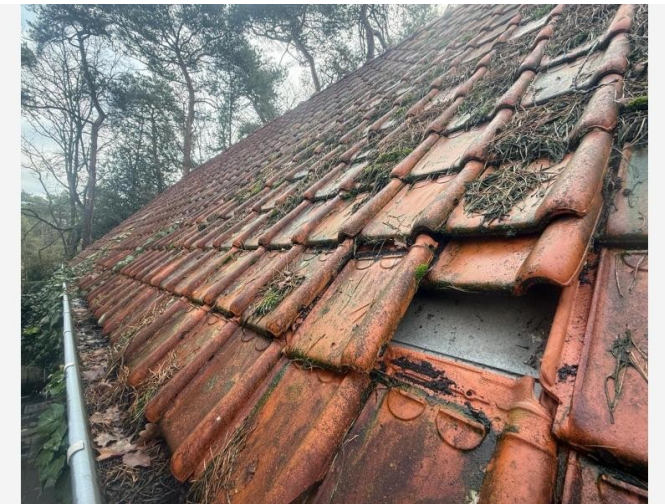
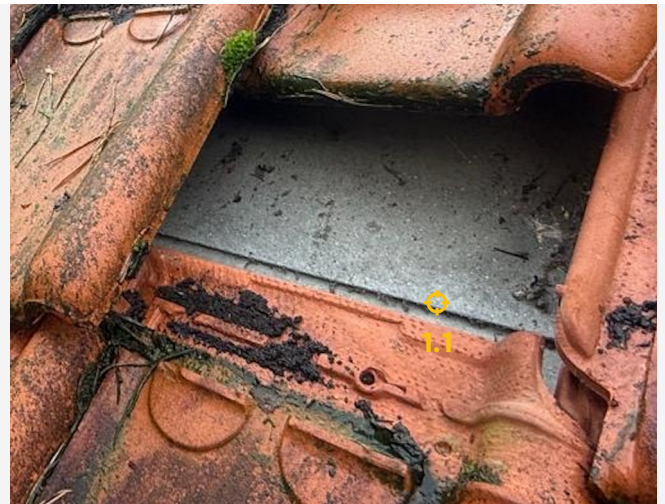
Overzichtsfoto

Detailfoto

Het asbestmateriaal valt onder de mijlpaal van 2040.

| Eindbeoordeling materiaalrisico | Laag materiaalrisico en/of verlaagde kans op vezelvrijgave |

| Gebondenheid | Categorie 1: hechtgebonden in oorsprong |
| Asbestsoort (vezeltype) | Alleen chrysotiel |
| Asbestconcentratie | Laag (< 50%) |
| Afschermingsgraad van het gehele materiaal | Geheel of deels vrij aan de buitenlucht |
| Toestand van het materiaal | Licht beschadigd, licht verweerd. Intact calciumsilicaatmateriaal of categorie III 'gebondenheid' |

| # | Type | Referentie | Resultaat |
|---|---|---|---|
| 1.1 | Puntmonster | M03 | Chrysotiel |

| Beschrijving | Onderdakplaten bijgebouw |

Zorgvuldig beheren

- Zorg voor een veilig beheer. Vermijd het beschadigen van het asbestmateriaal. Controleer de toestand jaarlijks op wijzigingen.

- Eenvoudige handelingen: mag via doe-het-zelf of door werknemer(s) met opleidingsattest eenvoudige handelingen  
Deze toepassing kan door een aannemer die over een opleidingsattest eenvoudige handelingen beschikt of door een particulier (doe-het-zelf), verwijderd worden indien er geen verhoogd risico op vrijgave van asbestvezels (max. concentratie 0,01 vezels/cm<sup>3</sup> - CODEX Art. VI.3-54) ontstaat en de toepassing voorafgaand en tijdens wordt gefixeerd/bevochtigd; de individuele elementen zonder machinale werktuigen en zonder breken of gooien een voor een losgemaakt worden; en ten slotte luchtdicht en dubbelverpakt (conform de richtlijnen van het recyclagepark) weggevoerd worden naar een erkend afvalpunt (recyclagepark).  
In de zone mogen geen derden en/of minderjarigen aanwezig zijn en moet elke betrokken persoon steeds gepaste persoonlijke beschermingsmiddelen (FFP3 wegwerpmasker of halfgelaadsmasker met P3 filter +

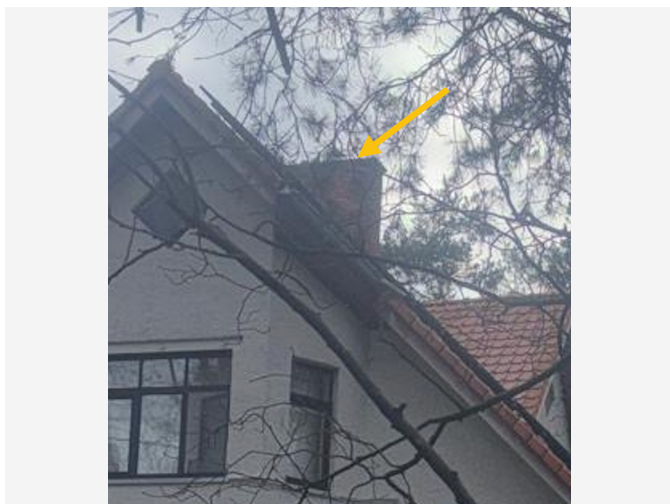
*Situeringsfoto*

**Reden:** Het te onderzoeken materiaal situeert zich hoger dan 3,50 m te rekenen vanaf een veilige ondergrond

**Uitleg van de asbestdeskundige:** hoogte hoger dan 3,50m.

visueel niet-asbestverdacht.

er zouden alsnog asbestverdachte toepassingen aanwezig kunnen zijn in de schoorsteen zelf.

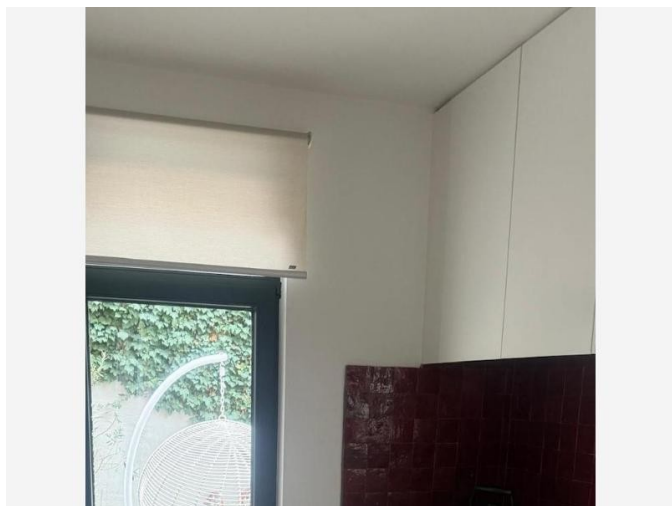
Situeringsfoto

Achter het vals plafond zouden asbestverdachte toepassingen aanwezig kunnen zijn.

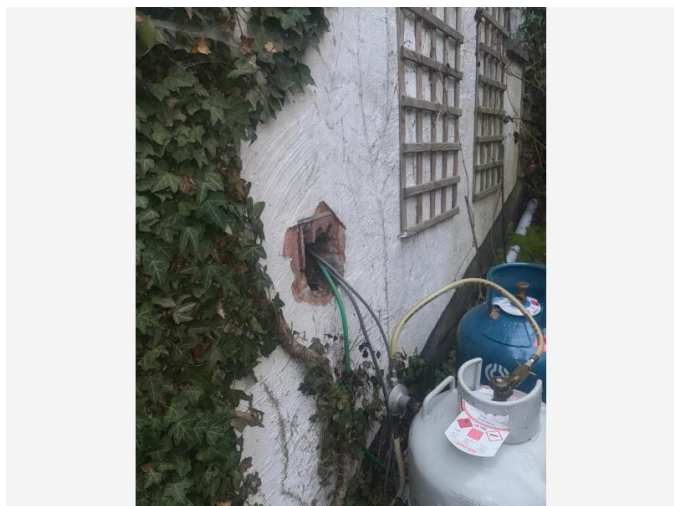
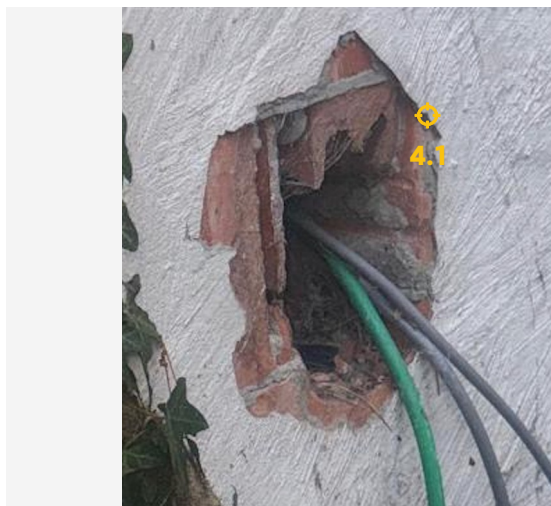
Overzichtsfoto

Detailfoto

Geen asbest

| # | Type | Referentie | Resultaat |
|---|---|---|---|
| 4.1 | Mengmonster | M02 | Geen asbest |

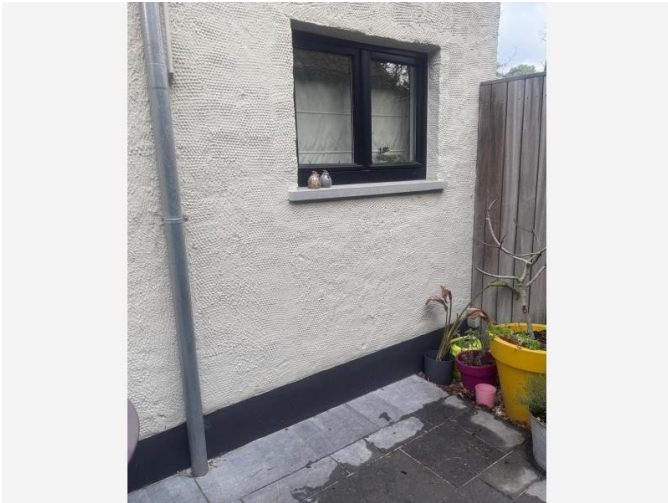
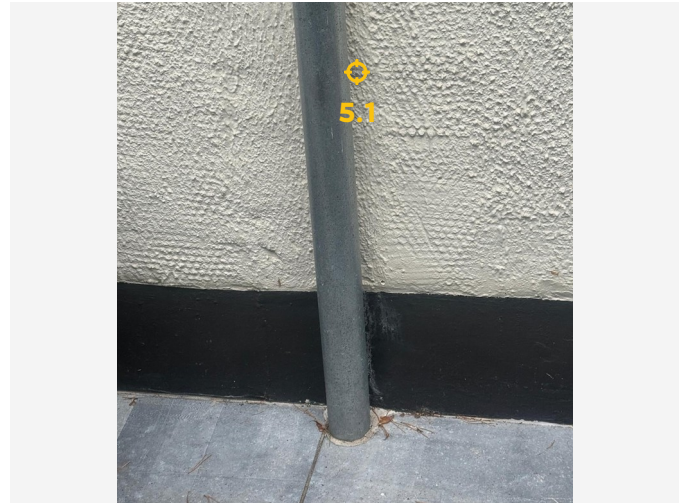
## Fiche 5: crepi hoofgebouw

Overzichtsfoto

Detailfoto

Geen asbest

| # | Type | Referentie | Resultaat |
|---|---|---|---|
| 5.1 | Mengmonster | M01 | Geen asbest |

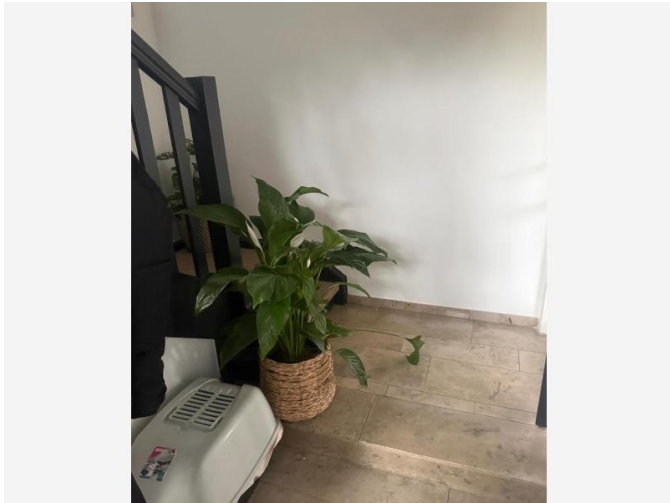
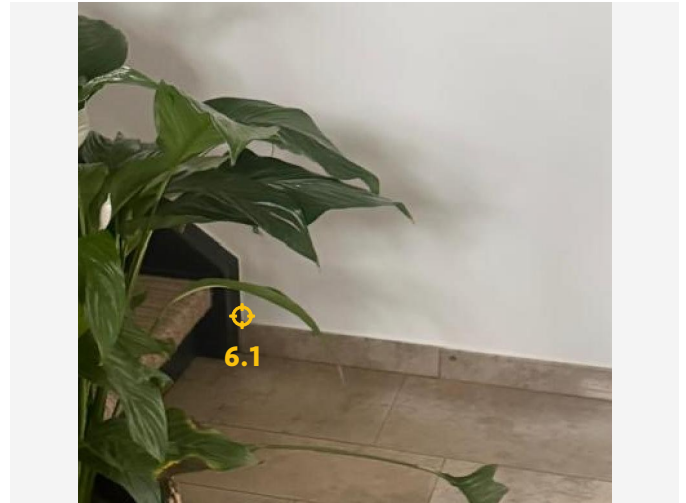
## Fiche 6: pleister muren

Overzichtsfoto

Detailfoto

Geen asbest

| # | Type | Referentie | Resultaat |
|---|---|---|---|
| 6.1 | Mengmonster | M04 | Geen asbest |

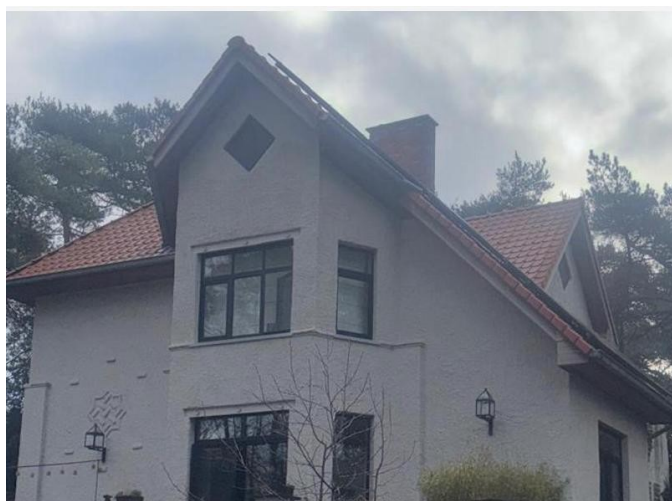
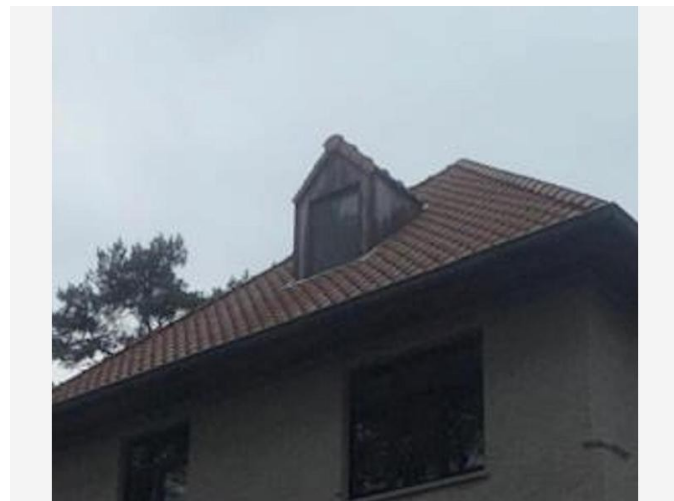
### Fiche 7: (onder)dak hoofdgebouw

| Beschrijving | Notitie | Terug te vinden op plannen |
|---|---|---|
| Fiche 7: (onder)dak hoofdgebouw | volledig vernieuwd in 2021. | Plan 1.6: Zolder |

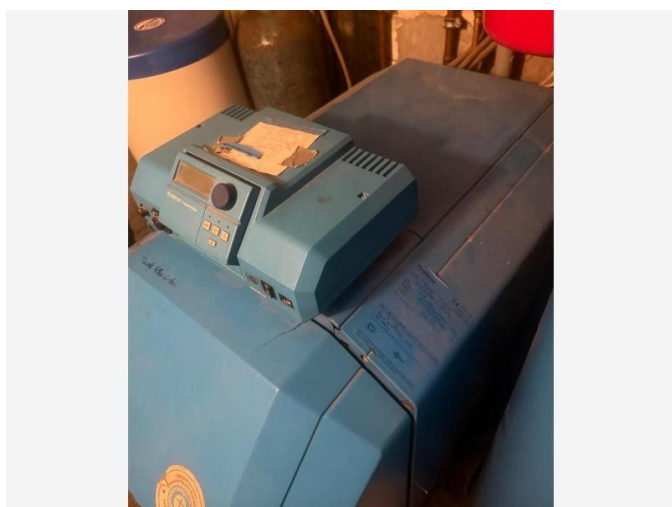
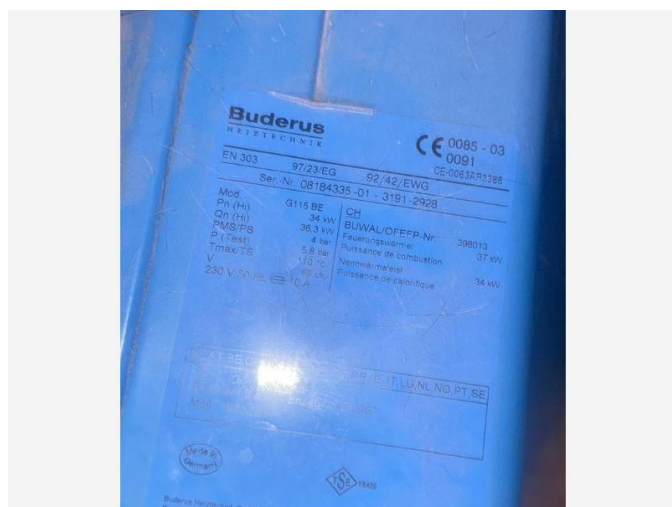
## Fiche 10: CV buderus

| Beschrijving | Notitie | Terug te vinden op plannen |
|---|---|---|
| Fiche 10: CV buiderus | bouwjaar : 2003 | Plan 1.1: Kelder |
