# Asbestinventarisatetest

Ijzerenveld 212, 2860 Sint-Katelijne-Waver

Attestnummer : **20260211-000053.000**

Uitgegeven op : **11.02.2026**

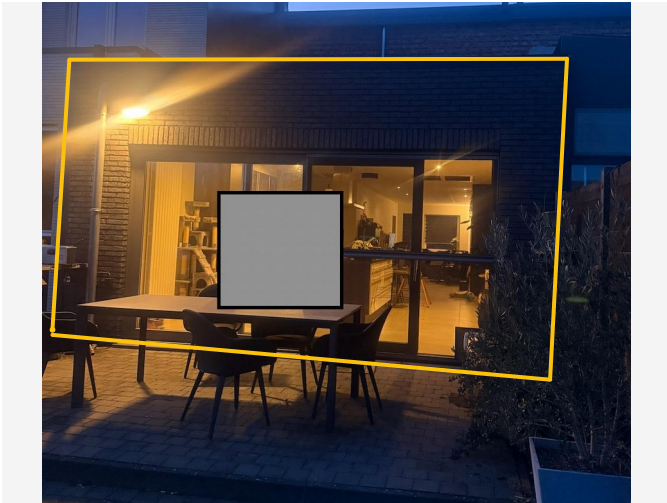
*Situeringsfoto*

**Bouwjaar:** 2012

*Constructies gebouwd vanaf 2001 moeten niet onderzocht worden*

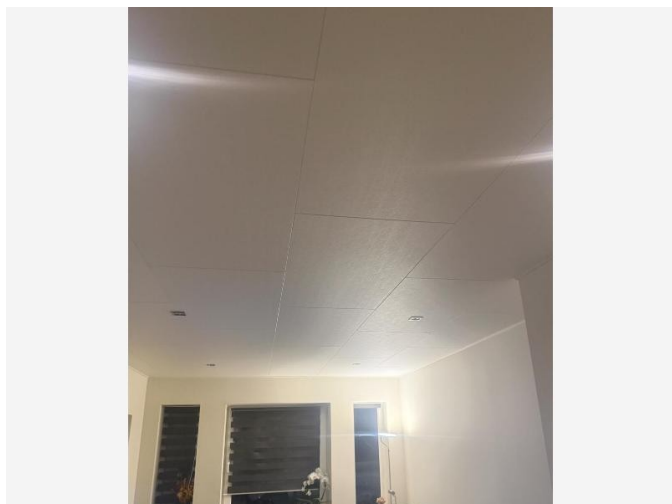
Situeringsfoto

Achter het vals plafond zouden mogelijks asbestverdachte toepassingen aanwezig kunnen zijn.

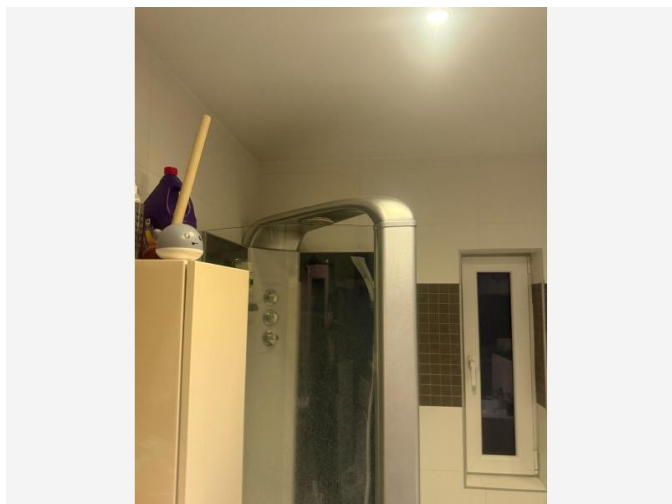
Situeringsfoto

Achter de tegels zou mogelijks asbestverdacht tegellijm aanwezig kunnen zijn.

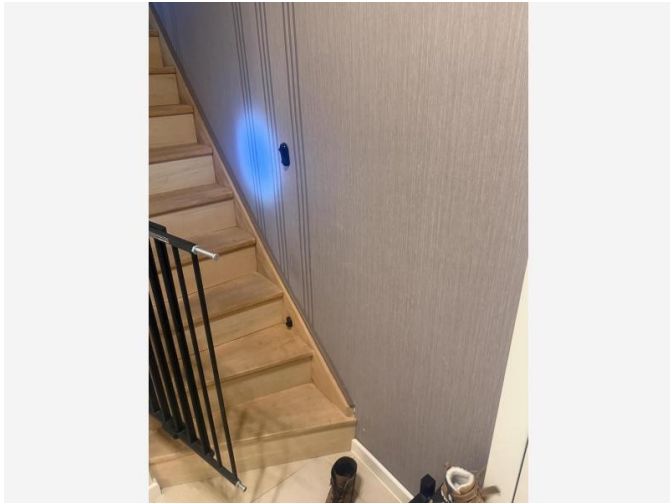
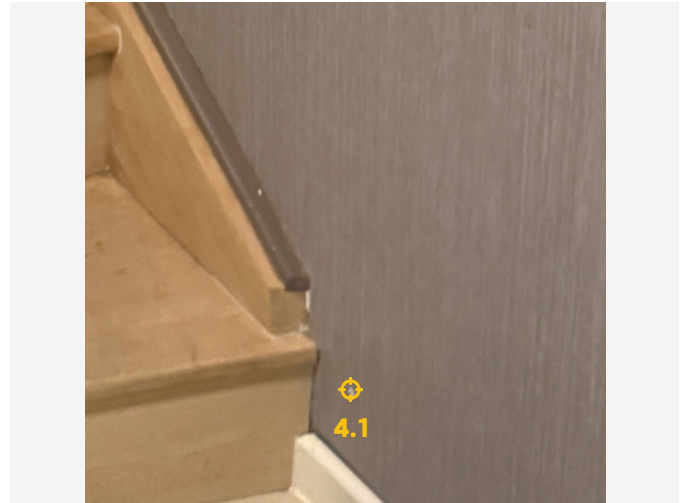
## Fiche 4: Pleister muren

Geen asbest

| # | Type | Referentie | Resultaat |
|---|---|---|---|
| 4.1 | Mengmonster | M01 | Geen asbest |

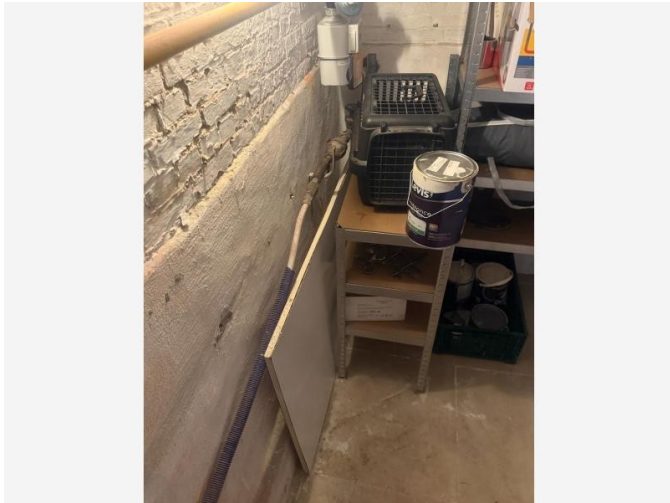
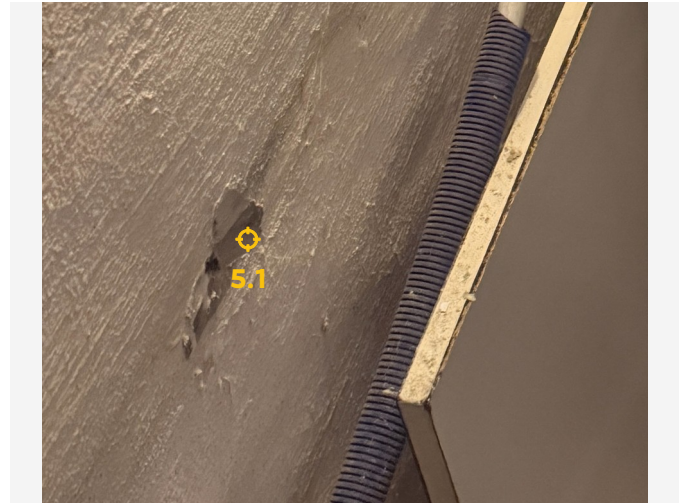
Geen asbest

| # | Type | Referentie | Resultaat |
|---|---|---|---|
| 5.1 | Mengmonster | M02 | Geen asbest |

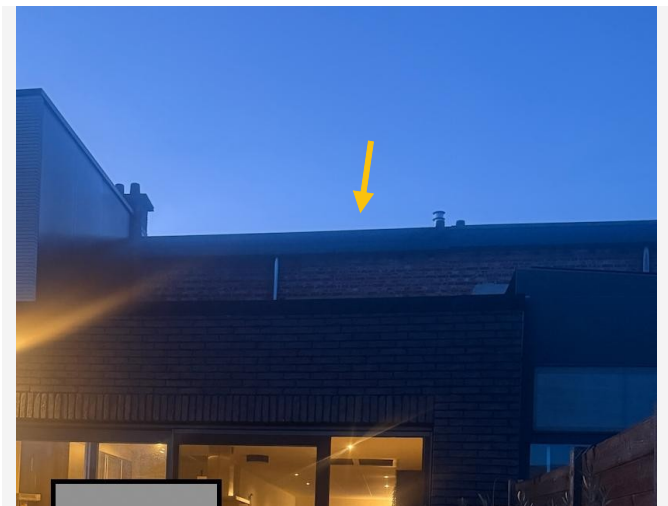
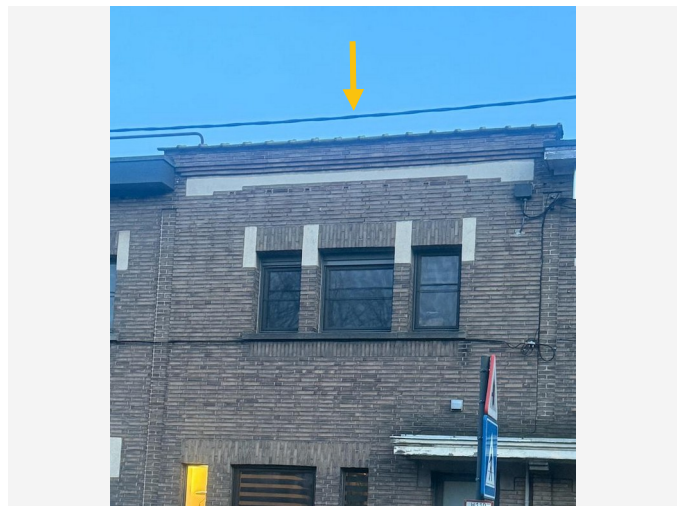
## Fiche 9: plat dak 2eV

| Beschrijving | Notitie | Terug te vinden op plannen |
|---|---|---|
| Fiche 9: plat dak 2eV | geplaatst in 2021. | Plan 1.4: 1ste verdieping<br>Plan 1.6: Bovenaanzicht |

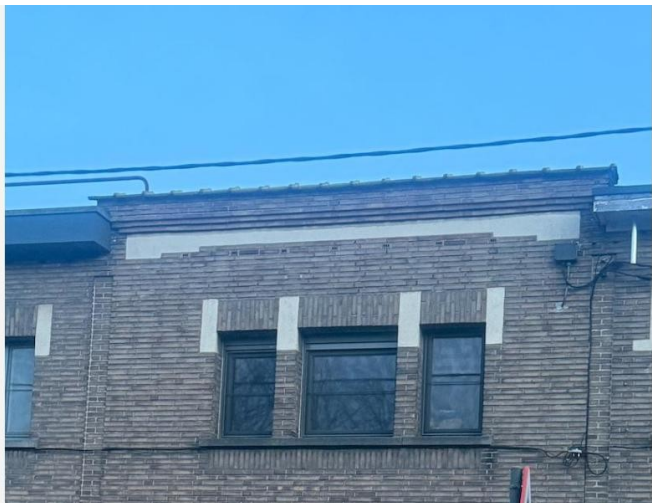
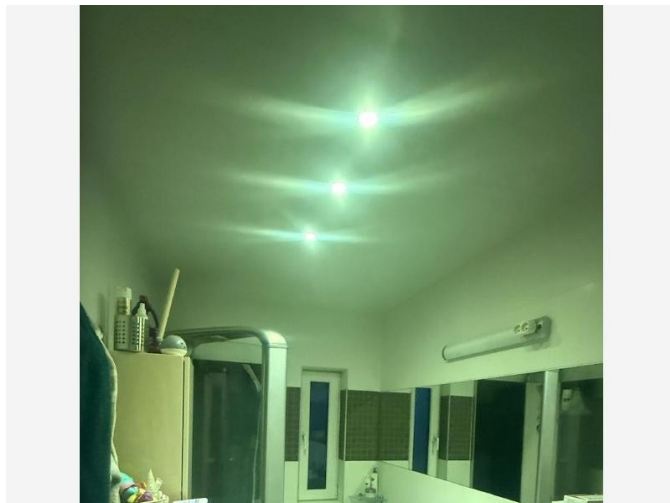
## Fiche 10: onderdak

| Beschrijving | Notitie | Terug te vinden op plannen |
|---|---|---|
| Fiche 10: onderdak | Volgens factuur dak (2021) werden de bestaande afdichtingen en isolatie verwijderd. | Plan 1.6: Bovenaanzicht |
