# Asbestinventarisatetest

Moerstraat 51, 2970 Schilde

Attestnummer : 20260123-000407.000

Uitgegeven op : 23.01.2026

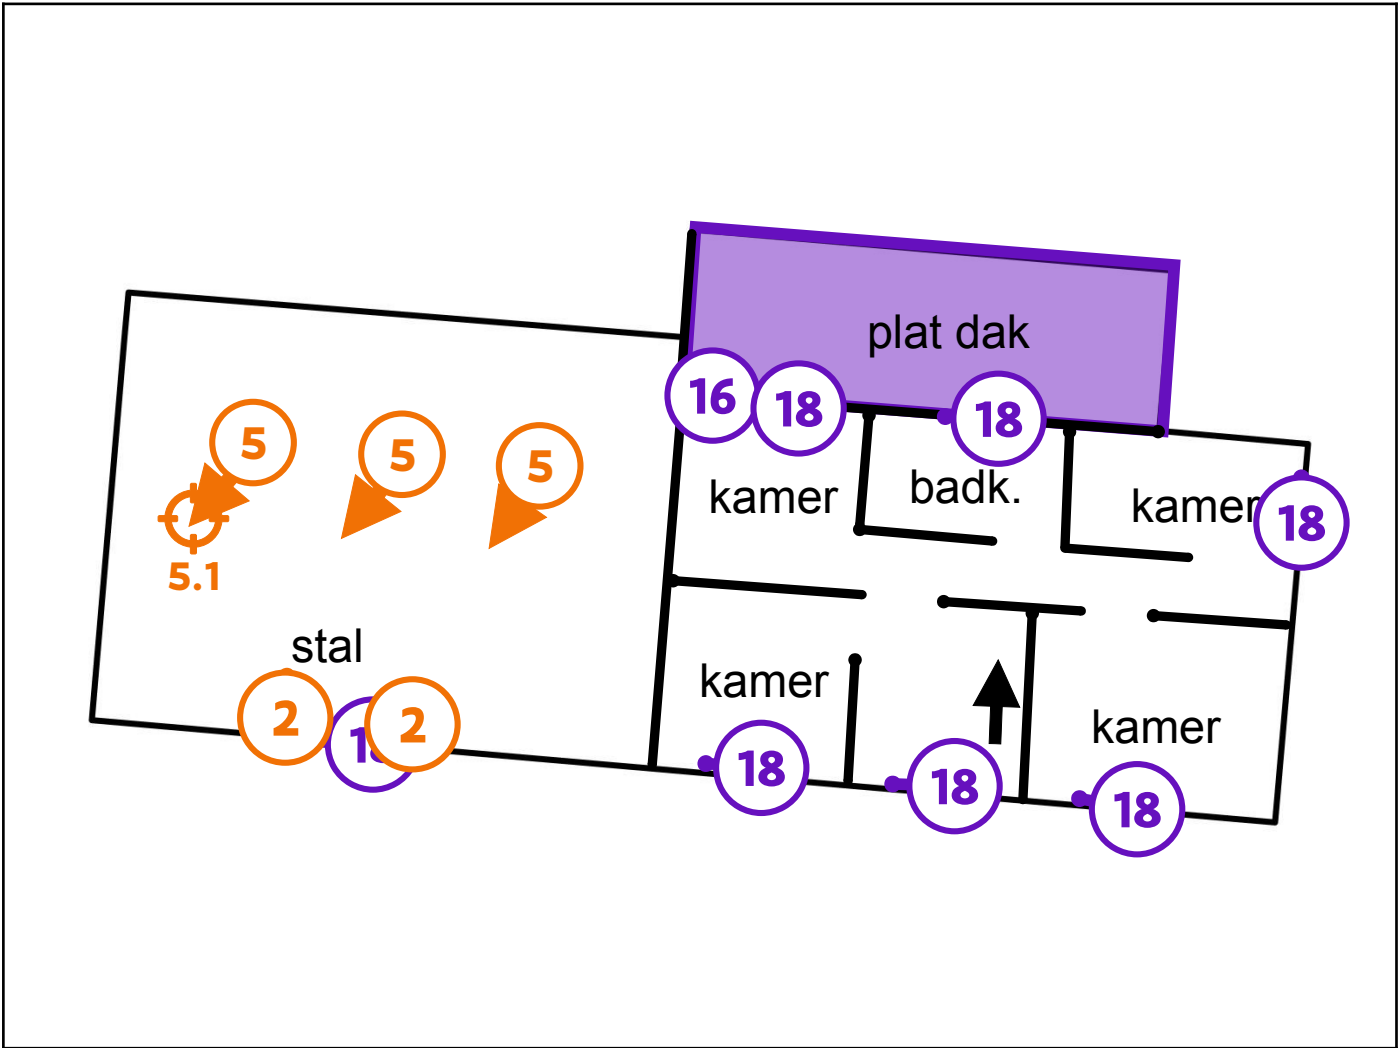
# Plan 1.5: 1ste verdieping

| Beschrijving | Type | Actie |
|---|---|---|
| 2. leien zijwand dakkapel stal | Asbestmateriaal | Verwijderen |
| 5. Steunpalen stal 1eV | Asbestmateriaal | Maatregelen nemen |

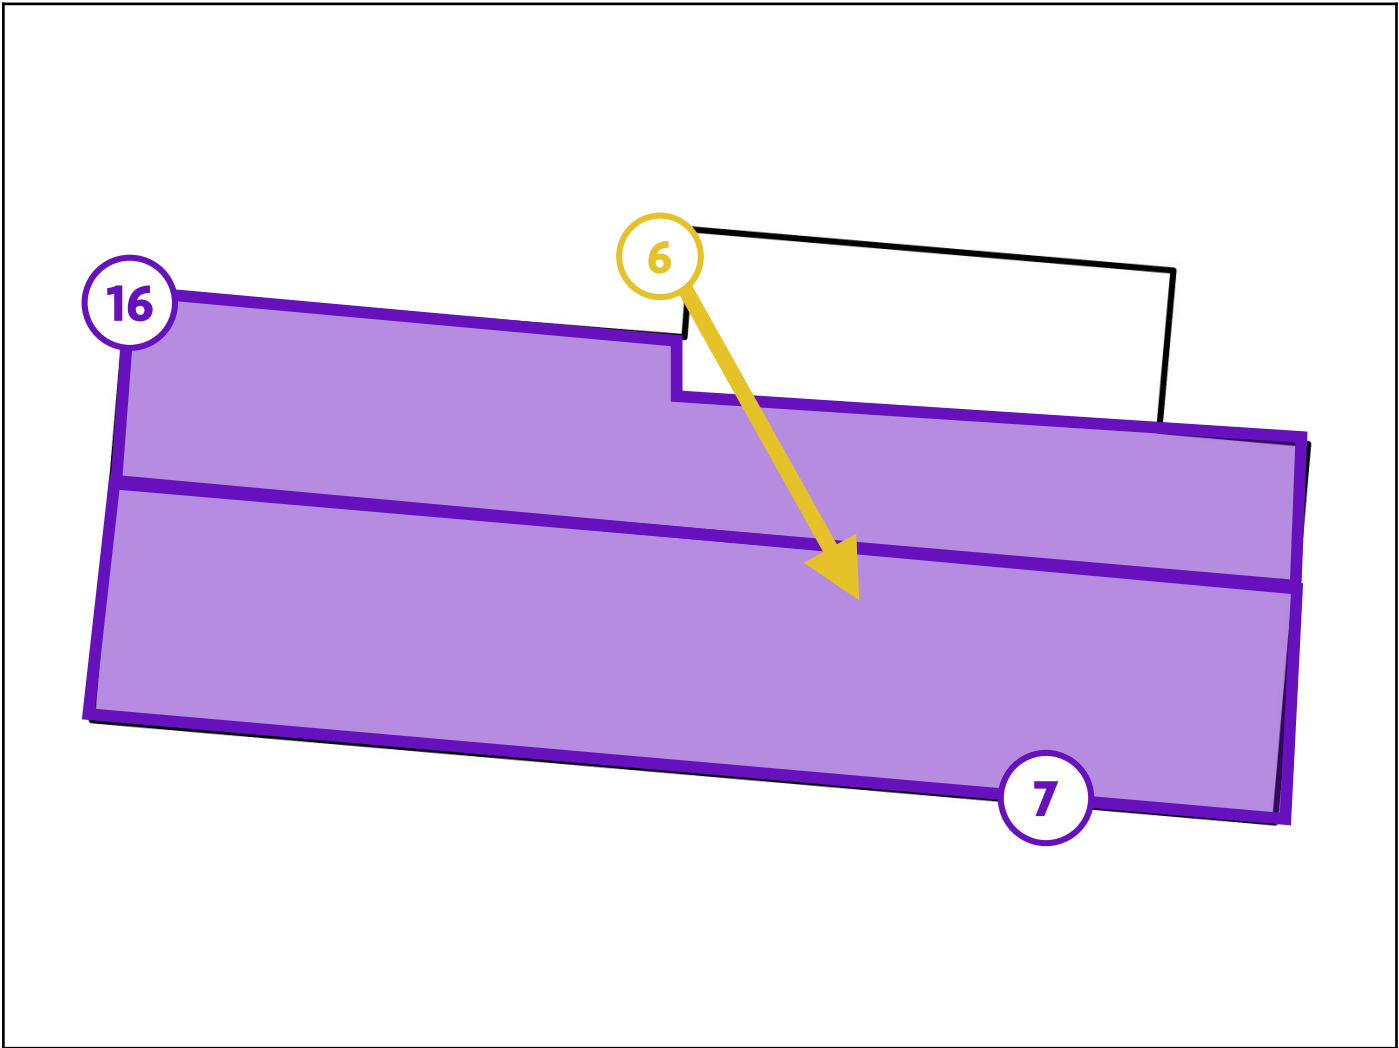
# Plan 1.6: Bovenaanzicht

| Beschrijving | Type | Actie |
|---|---|---|
| 6. cementbuis | Asbestmateriaal | Zorgvuldig beheren |
| 7. onderdak | Beperking | - |

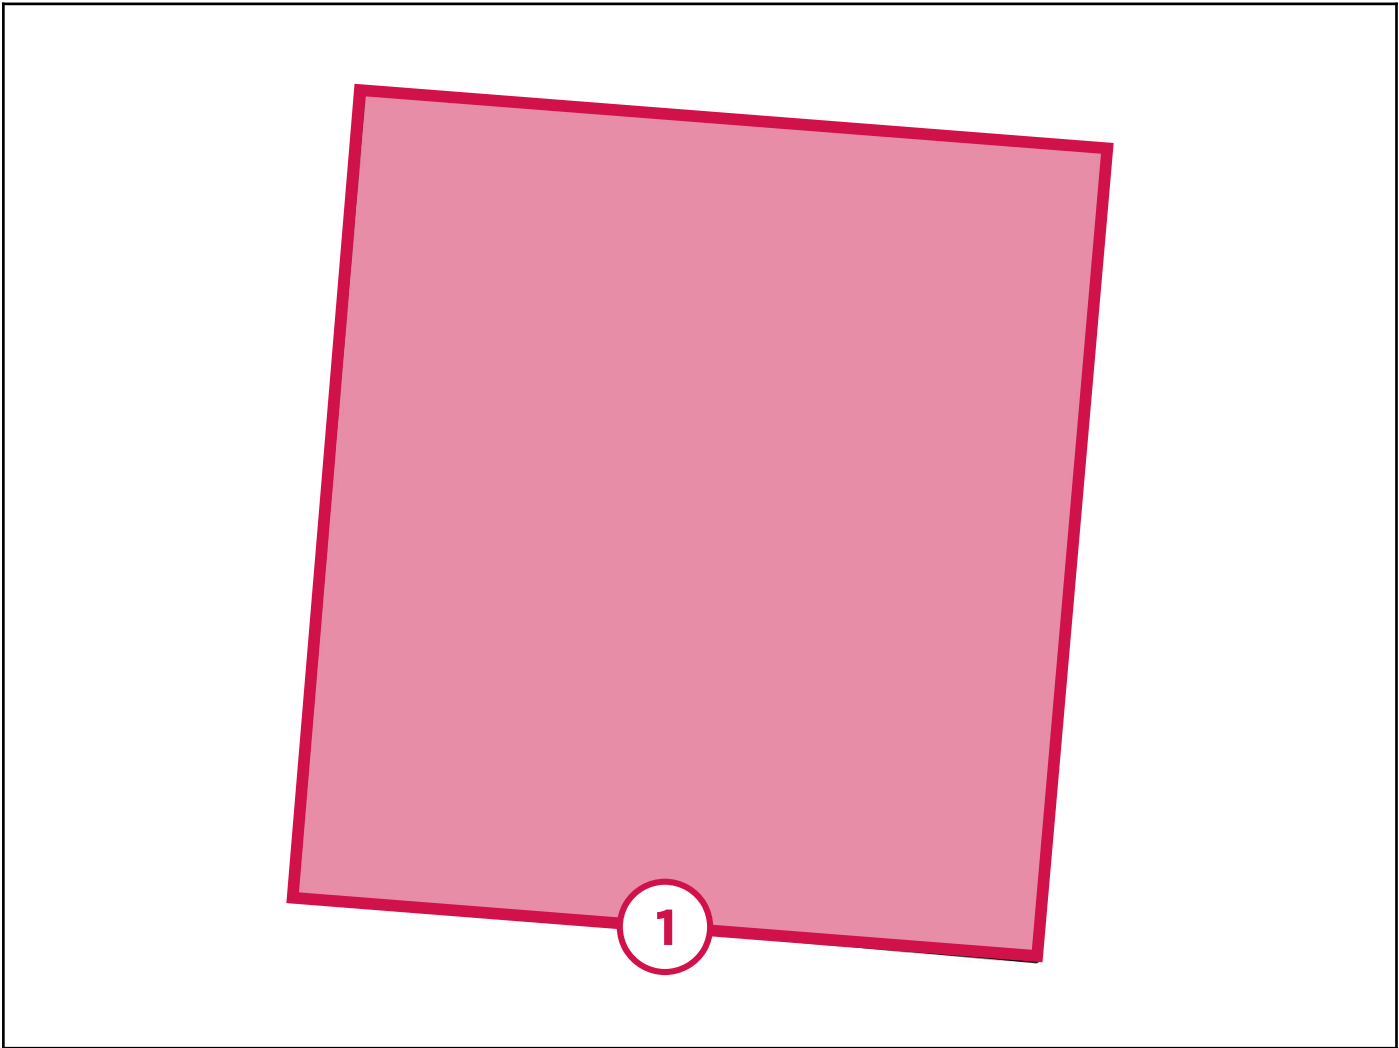
# Plan 2.1: Berging

| Beschrijving | Type | Actie |
|---|---|---|
| 1. golfplaten berging | Asbestmateriaal | Dringend verwijderen |

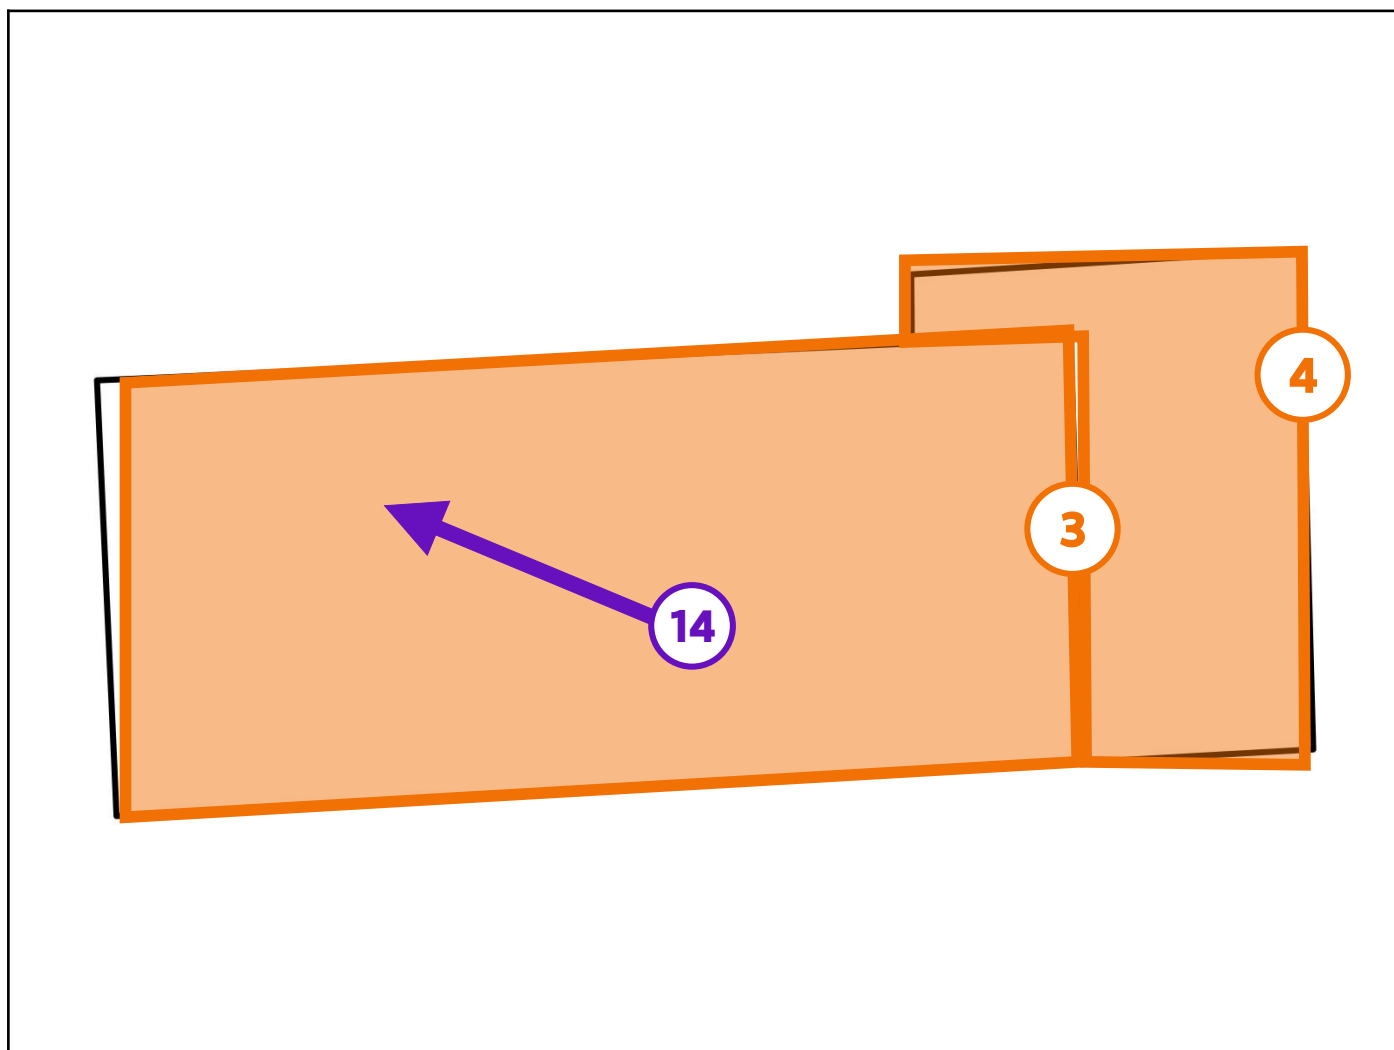
## Plan 4.1: Bijgebouw

| Beschrijving | Type | Actie |
|---|---|---|
| 3. golfplaten bijgebouw (deel afgesloten) | Asbestmateriaal | Verwijderen |
| 4. golfplaten bijgebouw (deel openlucht) | Asbestmateriaal | Verwijderen |

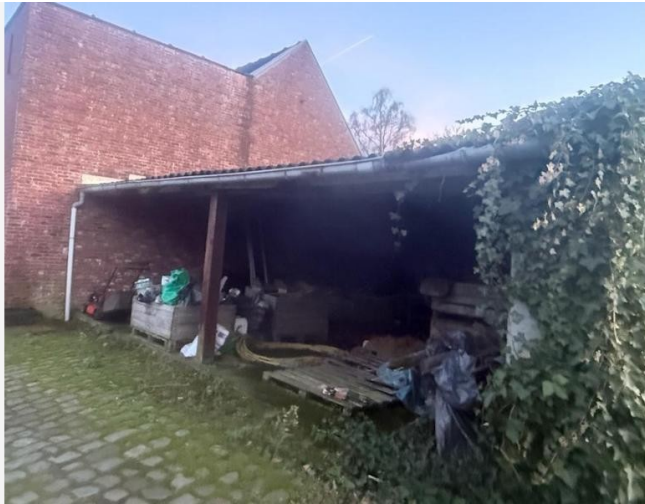
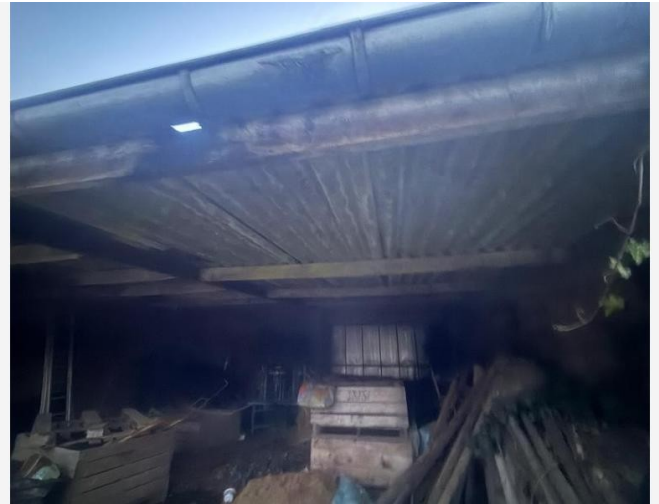
Het asbestmateriaal valt onder de mijlpaal van 2034.

**Dringend verwijderen**

| Eindbeoordeling materiaalrisico | Hoog materiaalrisico en/of hoge kans op vezelvrijgave |

| Gebondenheid | Categorie 1: hechtgebonden in oorsprong |
| Asbestsoort (vezeltype) | Crocidoliet aanwezig |
| Asbestconcentratie | Laag (< 50%) |
| Afschermingsgraad van het gehele materiaal | Geheel of deels (ook) vrij aan de binnenlucht |
| Toestand van het materiaal | Matig beschadigd, matig verweerd |

| Beschrijving | golfplaten berging |

- Zorg voor een veilig beheer. Vermijd het beschadigen van het asbestmateriaal. Controleer de toestand jaarlijks op wijzigingen.
- Verwijder dit asbestmateriaal zo snel mogelijk. Volg de toestand goed op.
- Voer bijkomende staalname(s) uit.

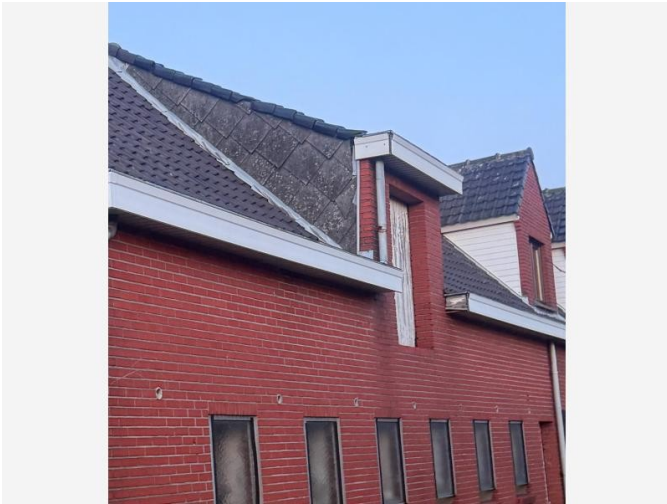
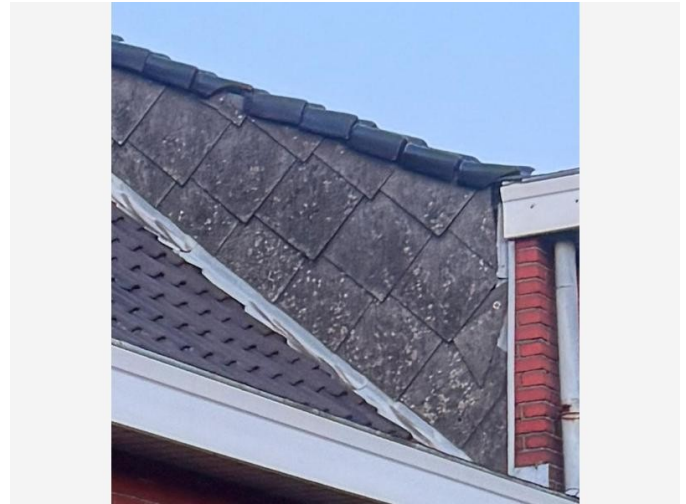
Het asbestmateriaal valt onder de mijlpaal van 2034.

Verwijderen

| Eindbeoordeling materiaalrisico | Verhoogd materiaalrisico en/of verhoogde kans op vezelvrijgave |

| Gebondenheid | Categorie 1: hechtgebonden in oorsprong |
| Asbestsoort (vezeltype) | Crocidoliet aanwezig |
| Asbestconcentratie | Laag (< 50%) |
| Afschermingsgraad van het gehele materiaal | Geheel of deels vrij aan de buitenlucht |
| Toestand van het materiaal | Matig beschadigd, matig verweerd |

| Beschrijving | leien zijwand dakkapel stal |

- Zorg voor een veilig beheer. Vermijd het beschadigen van het asbestmateriaal. Controleer de toestand jaarlijks op wijzigingen.
- Verwijder dit asbestmateriaal zo snel mogelijk. Volg de toestand goed op.
- Voer bijkomende staalname(s) uit.

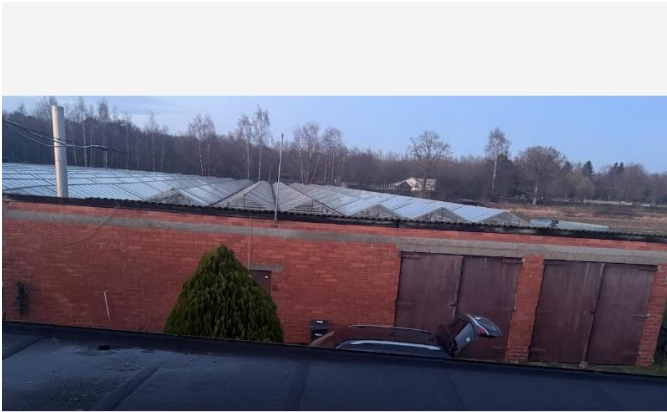
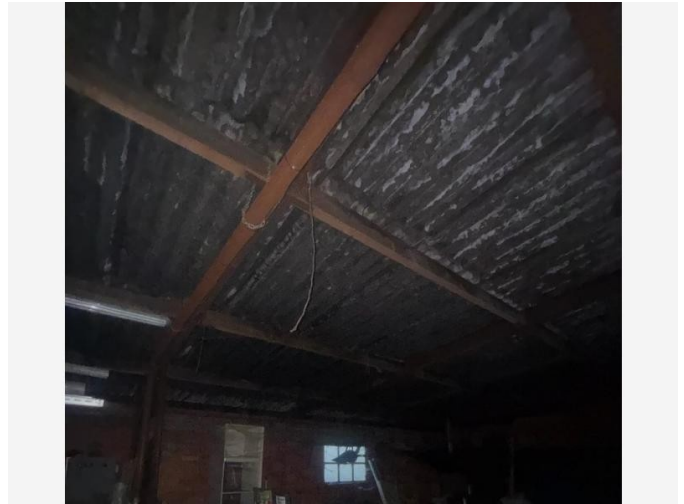
Het asbestmateriaal valt onder de mijlpaal van 2034.

Verwijderen

| Eindbeoordeling materiaalrisico | Verhoogd materiaalrisico en/of verhoogde kans op vezelvrijgave |

| Gebondenheid | Categorie 1: hechtgebonden in oorsprong |
| Asbestsoort (vezeltype) | Crocidoliet aanwezig |
| Asbestconcentratie | Laag (< 50%) |
| Afschermingsgraad van het gehele materiaal | Geheel of deels vrij aan de buitenlucht |
| Toestand van het materiaal | Matig beschadigd, matig verweerd |

| Beschrijving | golfplaten bijgebouw (deel afgesloten) |

- Zorg voor een veilig beheer. Vermijd het beschadigen van het asbestmateriaal. Controleer de toestand jaarlijks op wijzigingen.
- Verwijder dit asbestmateriaal zo snel mogelijk. Volg de toestand goed op.
- Voer bijkomende staalname(s) uit.

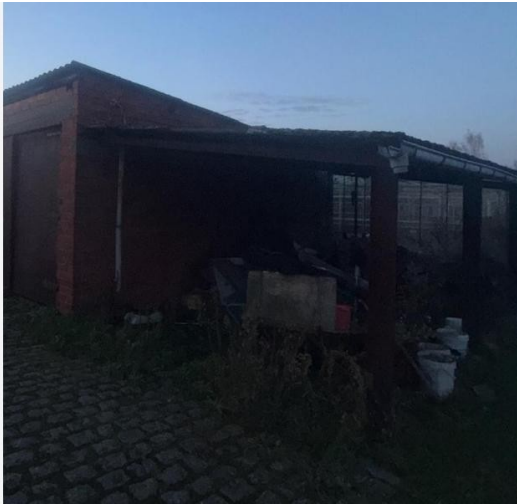
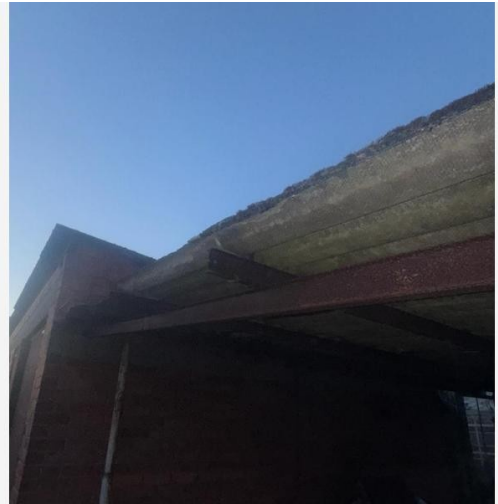
Het asbestmateriaal valt onder de mijlpaal van 2034.

Verwijderen

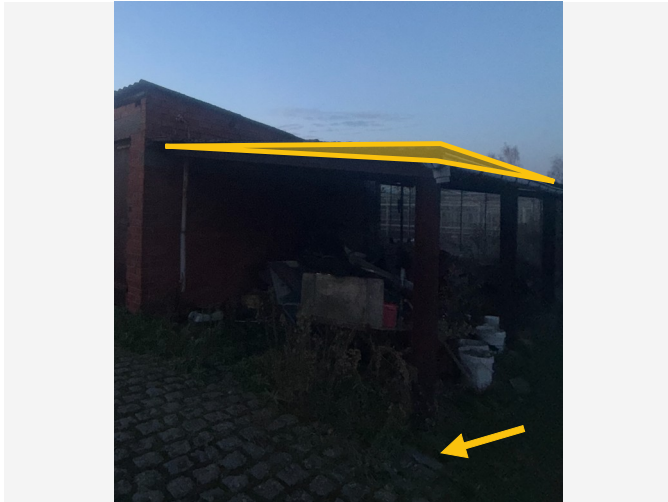
## Fiche 13: golfplaten bijgebouw (deel openlucht)

Afdruipzone/afvloeizone
