# Asbestinventarisatetest

Kruisstraat 3, 2580 Putte

Attestnummer : 20251020-000454.000

Uitgegeven op : 20.10.2025

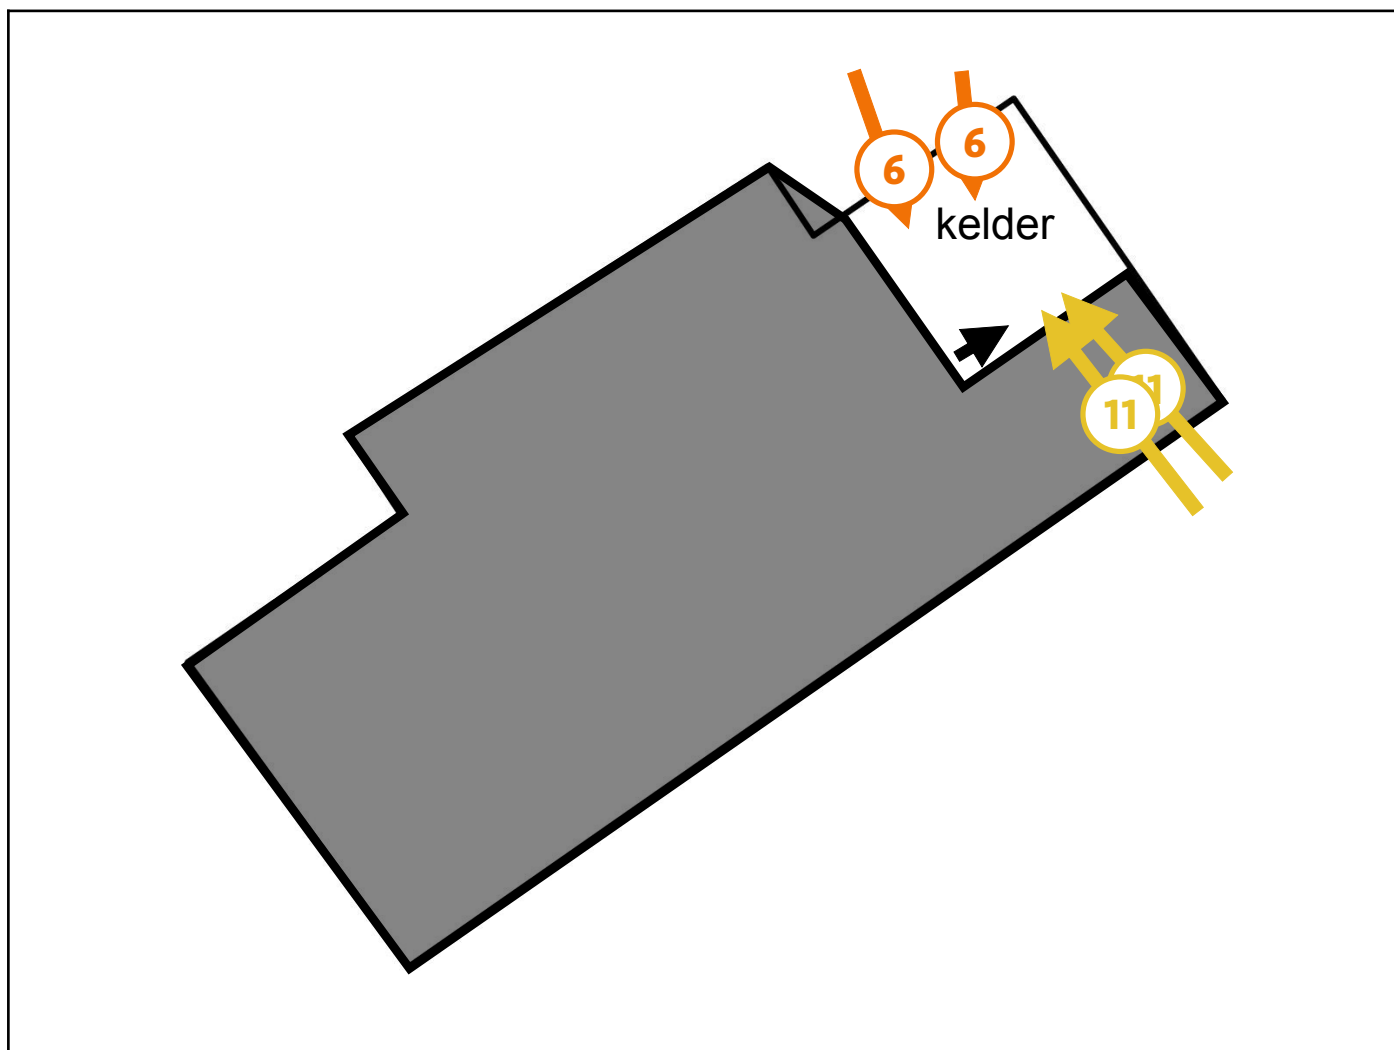
## Plan 1.1: Kelder

| Beschrijving | Type | Actie |
|---|---|---|
| 6. ketel kelder | Asbestmateriaal | Verwijderen |
| 11. schakelaars / elektrische toepassingen | Asbestmateriaal | Zorgvuldig beheren |

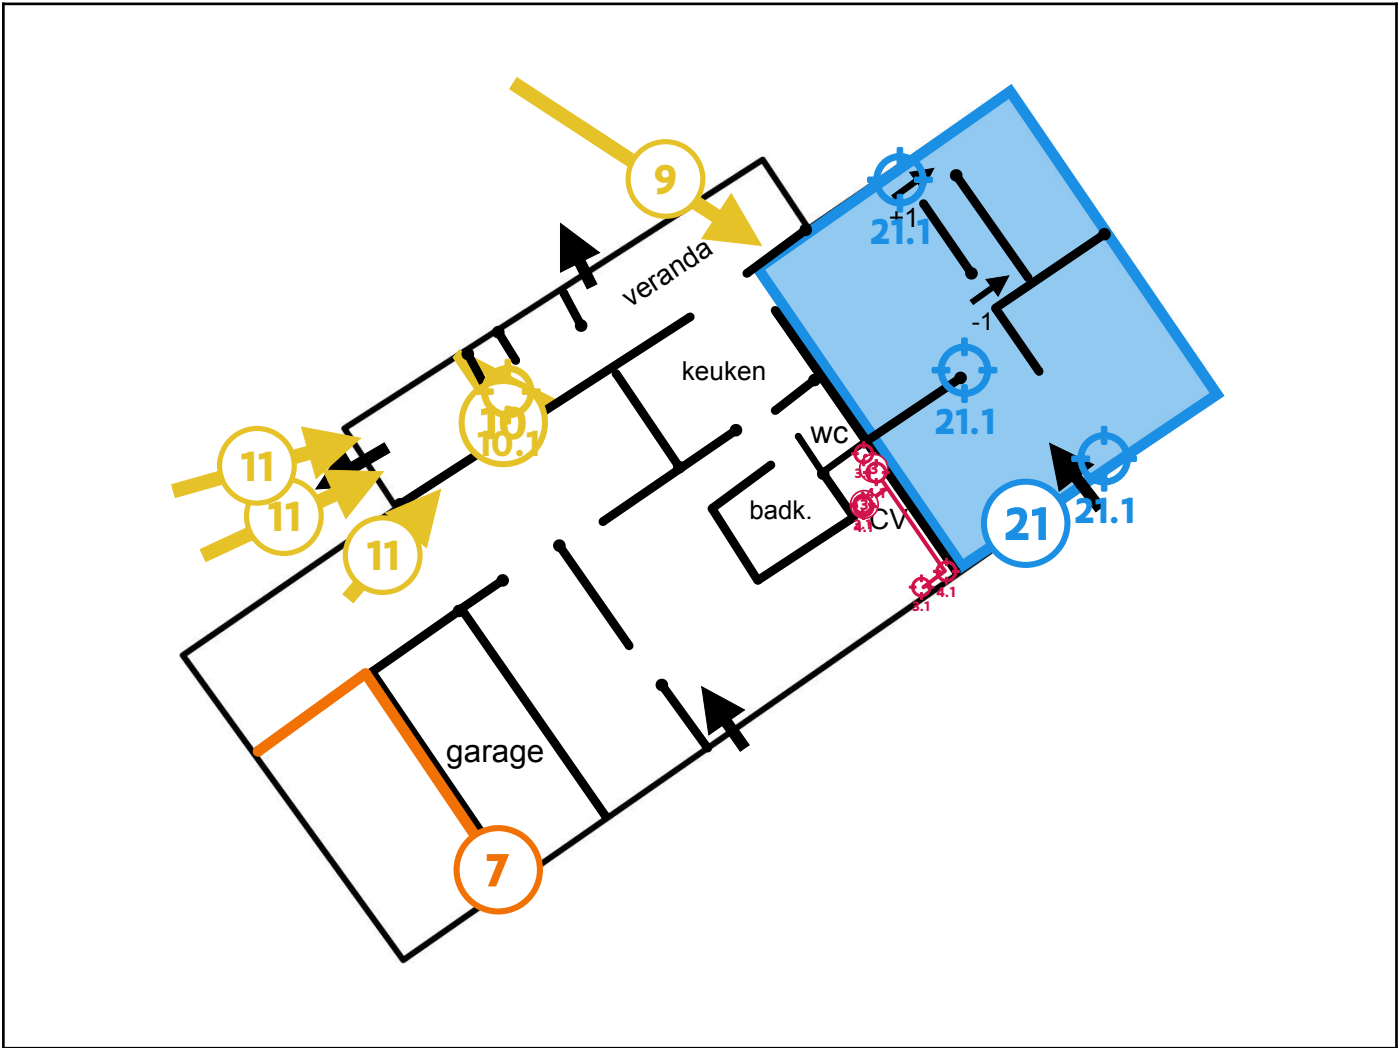
# Plan 1.4: Gelijkvloers

| Beschrijving | Type | Actie |
|---|---|---|
| 3. Leidingisolatie rechte stukken | Asbestmateriaal | Dringend verwijderen |
| 4. leidingisolatie bochten | Asbestmateriaal | Dringend verwijderen |
| 7. cementplaten schuur hoofdgebouw | Asbestmateriaal | Verwijderen |
| 9. meterkast | Asbestmateriaal | Zorgvuldig beheren |

| 10. platen plafond gelijkvloers | Asbestmateriaal | Zorgvuldig beheren |
| 11. schakelaars / elektrische toepassingen | Asbestmateriaal | Zorgvuldig beheren |

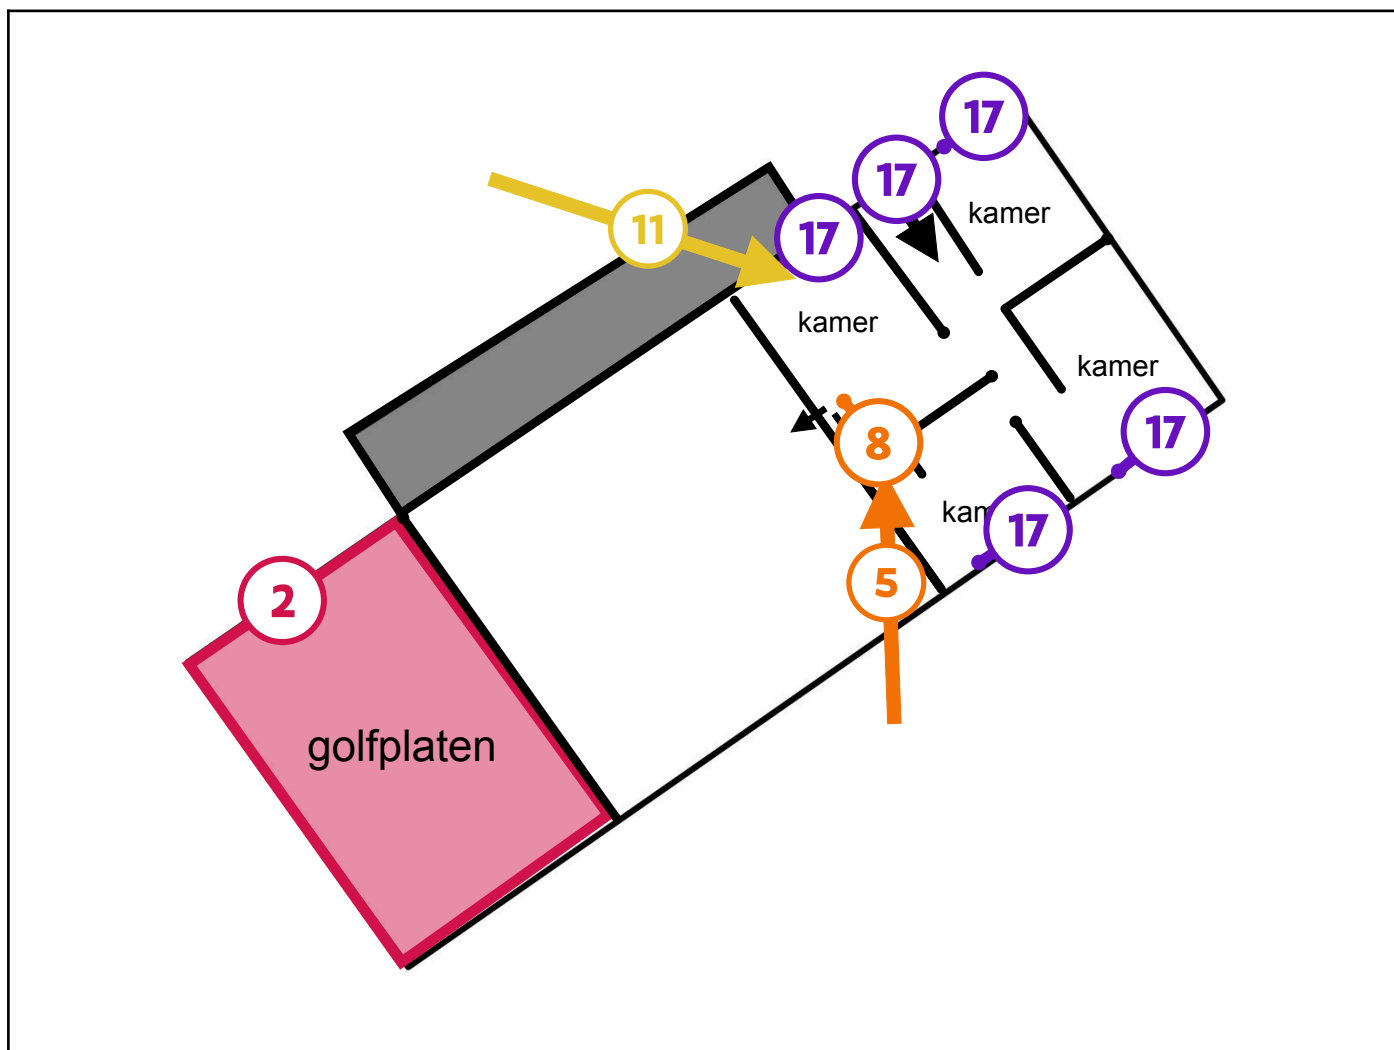
## Plan 1.6: 1ste verdieping

| Beschrijving | Type | Actie |
|---|---|---|
| 2. golfplaten | Asbestmateriaal | Dringend verwijderen |
| 5. cementbuis | Asbestmateriaal | Verwijderen |
| 8. platen trap naar zolder | Asbestmateriaal | Verwijderen |
| 11. schakelaars / elektrische toepassingen | Asbestmateriaal | Zorgvuldig beheren |

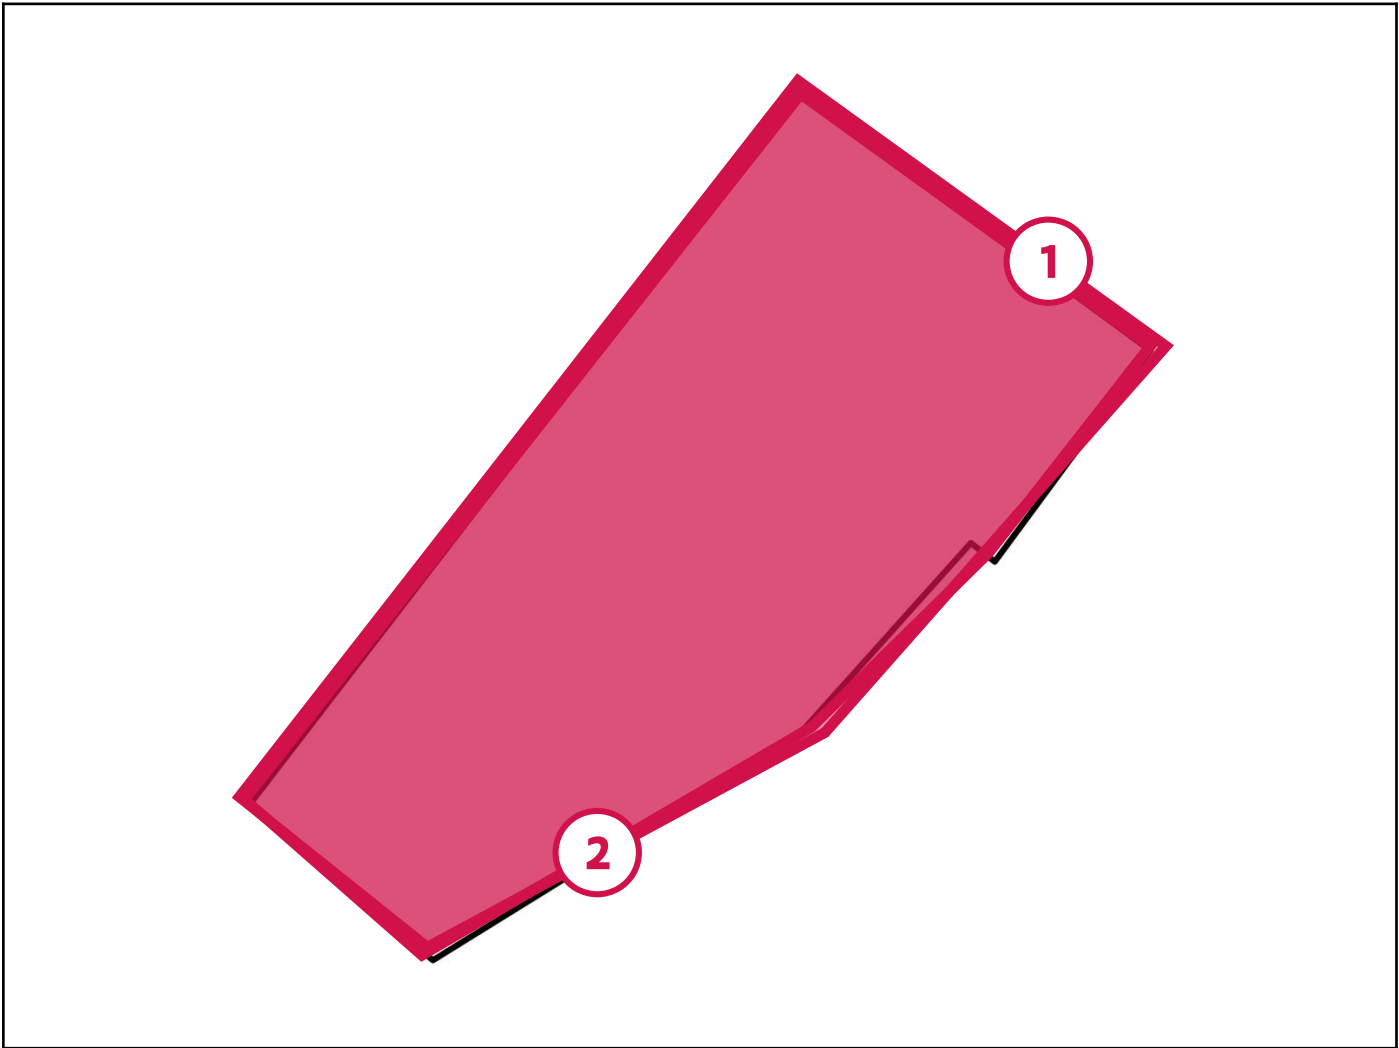
# Plan 4.1: Bijgebouw A

| Beschrijving | Type | Actie |
|---|---|---|
| 1. losliggende cement- en golfplaten | Asbestmateriaal | Dringend verwijderen |
| 2. golfplaten | Asbestmateriaal | Dringend verwijderen |

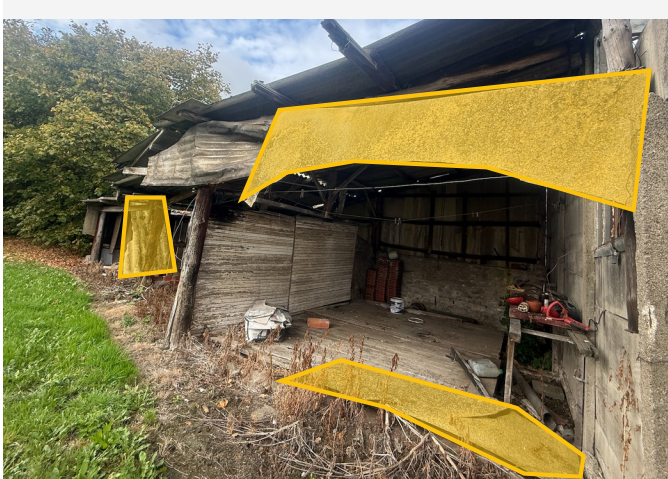
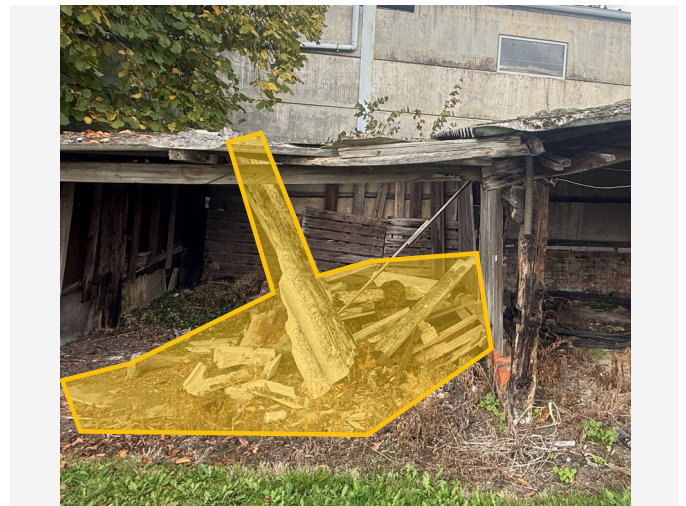
## Conclusie

Het asbestmateriaal valt onder de mijlpaal van 2040.

**Dringend verwijderen**

| Beschrijving | losliggende cement- en golfplaten |
| Primaire drager | Schuin dak |
| Asbestmaterialen | <ul style="list-style-type: none"><li>• Dak- en gevelbekleding - Golfplaat</li><li>• Dak- en gevelbekleding - Plaat</li></ul> |
| Hoeveelheid (gewicht - aantal) | <ul style="list-style-type: none"><li>• 200,00 kg - 1 stuk</li></ul> |

- Verwijder het asbestafval.
- Voer bijkomende staalname(s) uit.

- Eenvoudige handelingen: mag via doe-het-zelf of door werknemer(s) met opleidingsattest eenvoudige handelingen  
Hechtgebonden asbest die op een veilige manier verwijderd mag worden volgens richtlijnen éénvoudige handelingen.

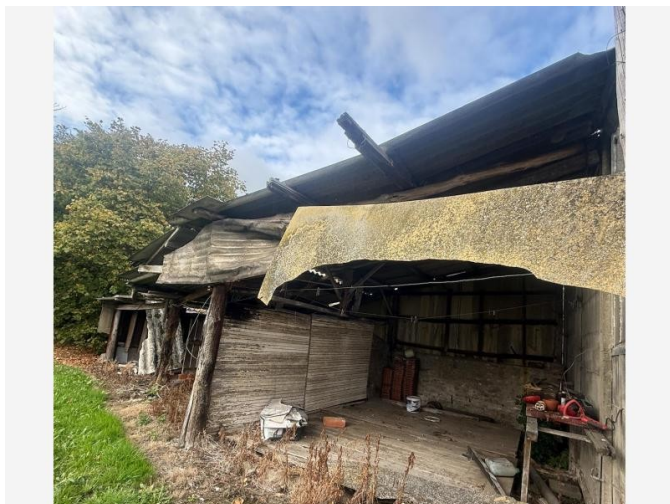
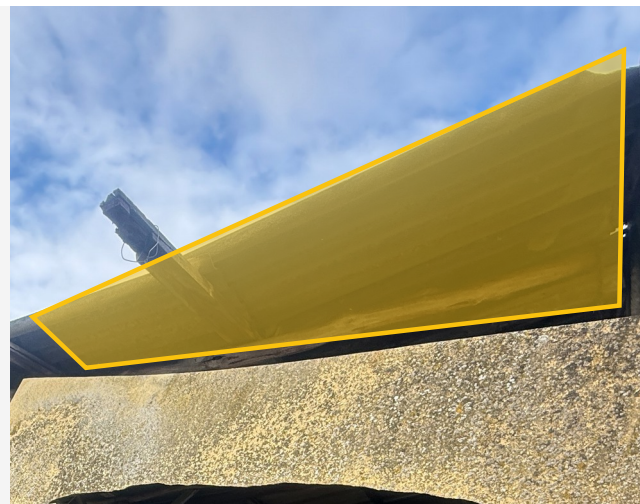
**Dringend verwijderen**

| Eindbeoordeling materiaalrisico | Hoog materiaalrisico en/of hoge kans op vezelvrijgave |

| Asbestsoort (vezeltype) | Crocidoliet aanwezig |
| Toestand van het materiaal | Zwaar beschadigd, zwaar verweerd |

| Beschrijving | golfplaten |

- Zorg voor een veilig beheer. Vermijd het beschadigen van het asbestmateriaal. Controleer de toestand jaarlijks op wijzigingen.
- Verwijder dit asbestmateriaal zo snel mogelijk. Volg de toestand goed op.
- Voer bijkomende staalname(s) uit.

- Eenvoudige handelingen: mag via doe-het-zelf of door werknemer(s) met opleidingsattest eenvoudige handelingen  
Hechtgebonden asbest die op een veilige manier verwijderd mag worden volgens richtlijnen éénvoudige handelingen.

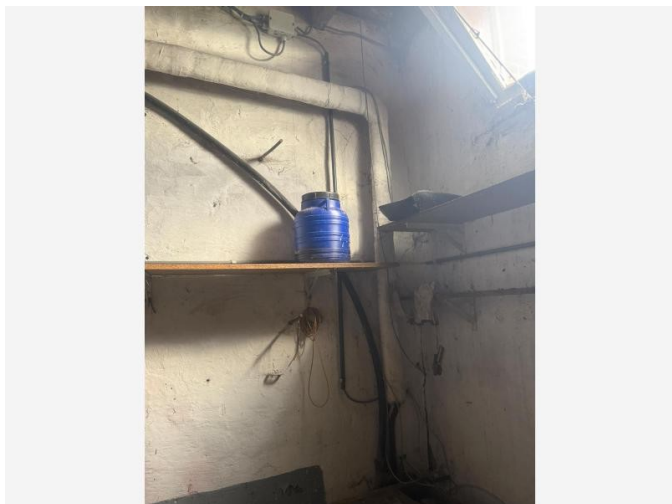
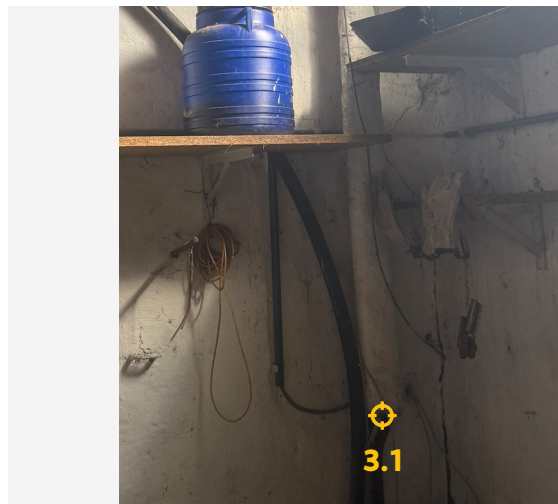
**Dringend verwijderen**

| Eindbeoordeling materiaalrisico | Hoog materiaalrisico en/of hoge kans op vezelvrijgave |

| Gebondenheid | Categorie 2: niet-hechtgebonden met matrix |
| Asbestconcentratie | Hoog ( $\geq 50\%$ ) |
| Toestand van het materiaal | Matig beschadigd, matig verweerd |

| # | Type | Referentie | Resultaat |
|---|---|---|---|
| 3.1 | Mengmonster | M07 | Chrysotiel |

| Beschrijving | Leidingisolatie rechte stukken |

- Zorg voor een veilig beheer. Vermijd het beschadigen van het asbestmateriaal. Controleer de toestand jaarlijks op wijzigingen.
- Verwijder dit asbestmateriaal zo snel mogelijk. Volg de toestand goed op.

- Hermetische zone (erkend asbestverwijderaar)  
losgebonden asbest, enkel mogelijk te verwijderen in hermetische zone door een erkend asbestverwijderaar.

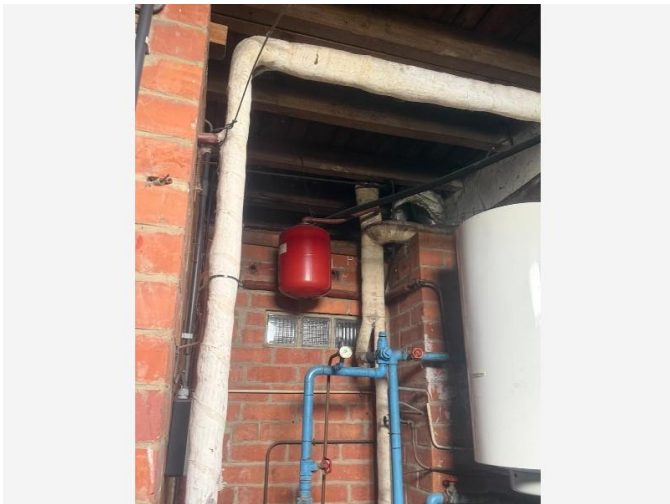
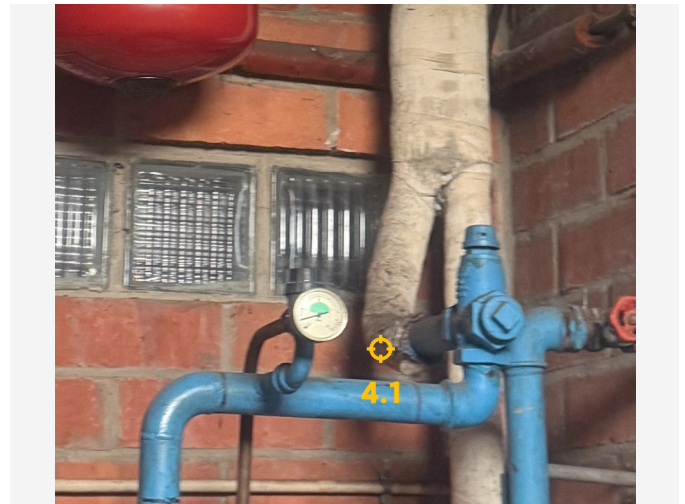
**Dringend verwijderen**
