# Asbestinventarisatetest

Borgersteinlei 36, 2860 Sint-Katelijne-Waver

Attestnummer : 20260122-000077.000

Uitgegeven op : 22.01.2026

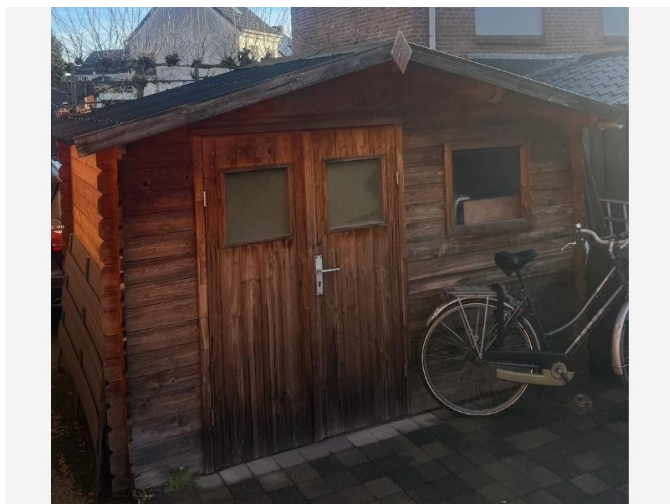
Situeringsfoto

Bouwjaar: 2010

*Constructies gebouwd vanaf 2001 moeten niet onderzocht worden*

| Opmerking | Geplaats na 2009. |

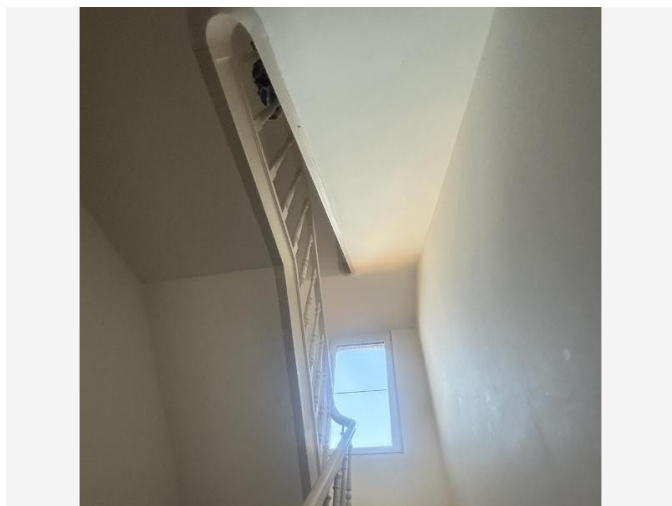
Situeringsfoto

Achter het plafond zouden mogelijks asbestverdachte toepassingen aanwezig kunnen zijn.

| Basis voor advies | Beoordeling op basis van expertise, zonder een vaststelling door de asbestdeskundige. |

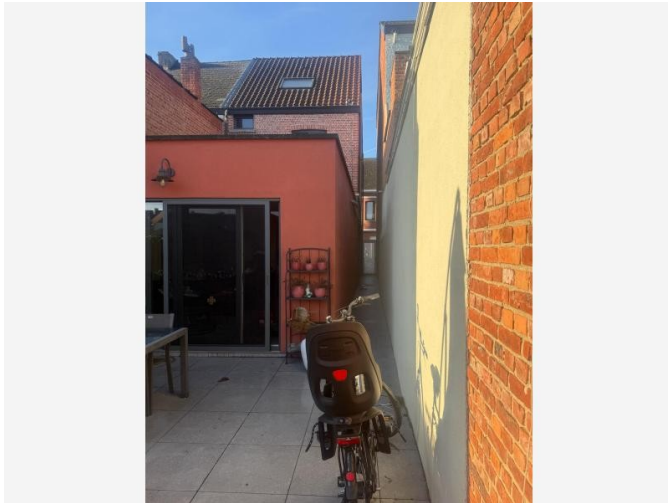
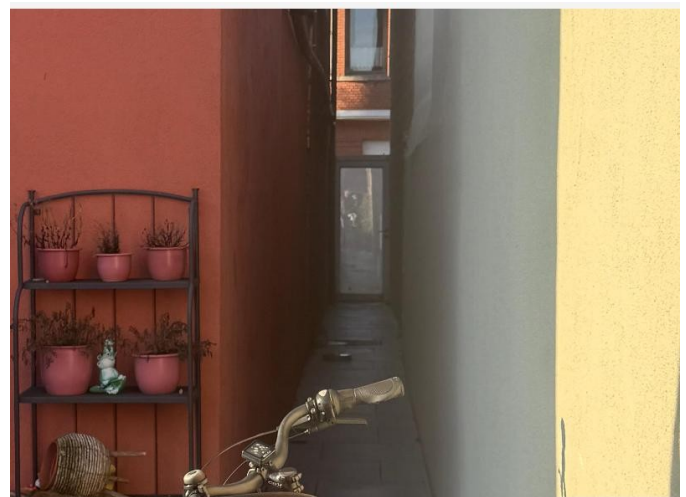
Geplaatst na 2009.

| (Asbest)materiaal | In-situ afwerkingslagen - Crepi |

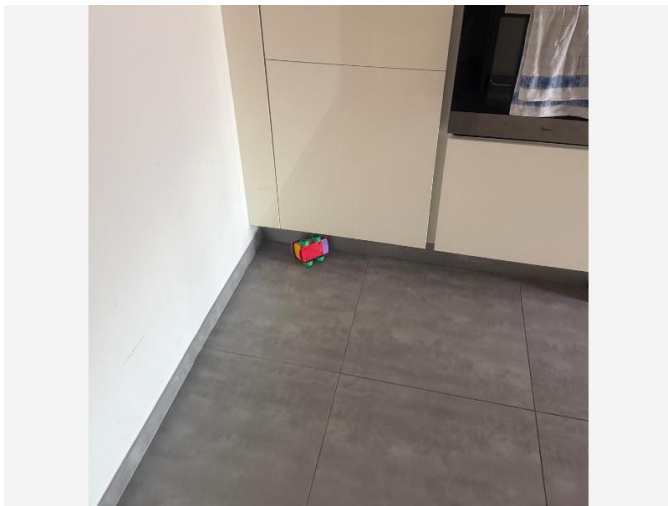
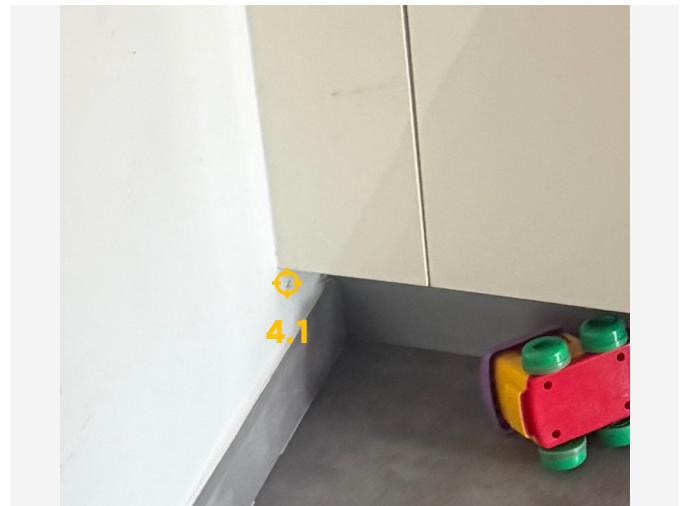
## Fiche 4: pleister muren

Geen asbest

| # | Type | Referentie | Resultaat |
|---|---|---|---|
| 4.1 | Mengmonster | M01 | Geen asbest |

| Bindmiddel van materiaal | Gips - kalk |
| Gebondenheid op basis van bindmiddel | Niet-hechtgebonden |

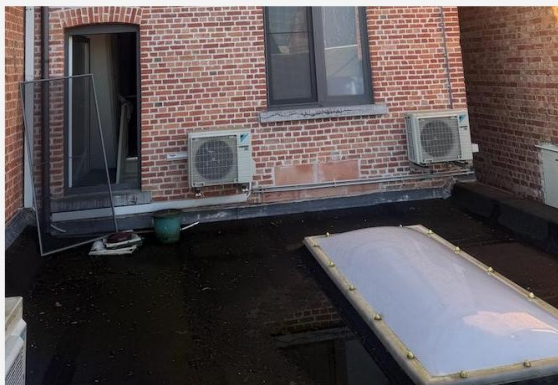
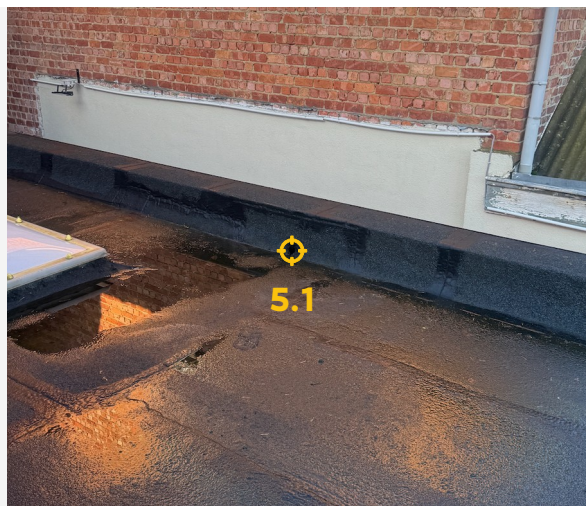
## Fiche 5: roofing

Geen asbest

| # | Type | Referentie | Resultaat |
|---|---|---|---|
| 5.1 | Puntmonster | M02 | Geen asbest |

| Bindmiddel van materiaal | Bitumen (roofing, teer, asfalt) |

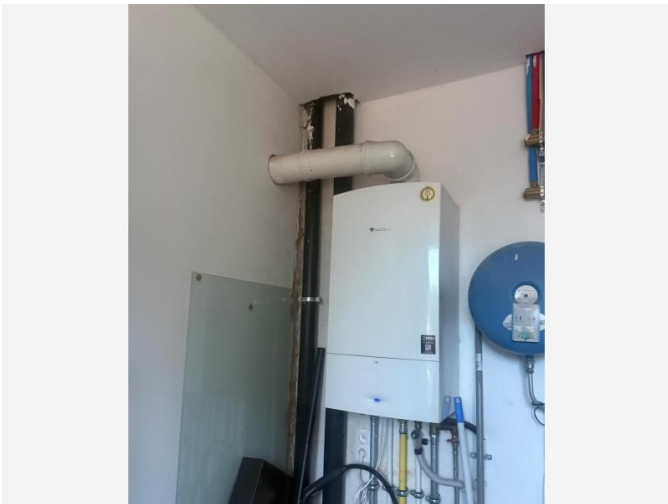
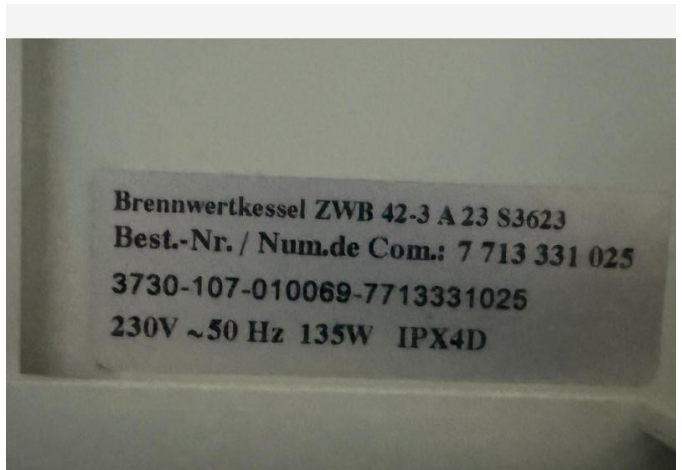
## Fiche 8: CV 'Junkers'

| Beschrijving | Notitie | Terug te vinden op plannen |
|---|---|---|
| Fiche 8: CV 'Junkers' | bouwjaar : 2011 | Plan 1.1: Gelijkvloers |
