# Asbestinventarisatetest

Laterlei 3, 2220 Heist-op-den-Berg

Attestnummer : **20260218-000124.001**

Uitgegeven op : **18.02.2026**

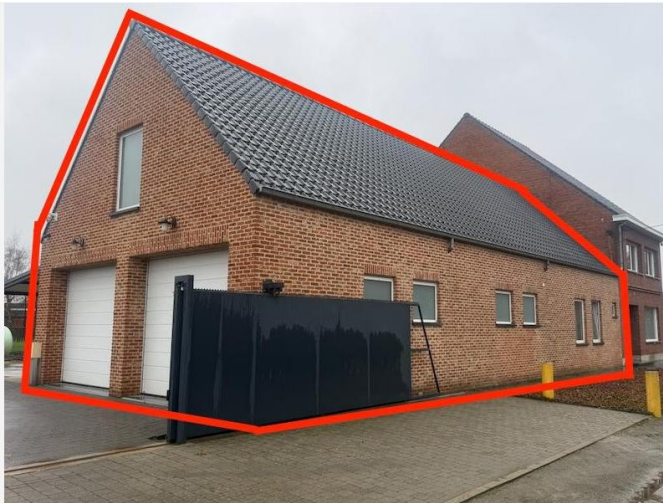
*Situeringsfoto*

### Uitgesloten van inspectie

**Bouwjaar:** 2006

*Constructies gebouwd vanaf 2001 moeten niet onderzocht worden*

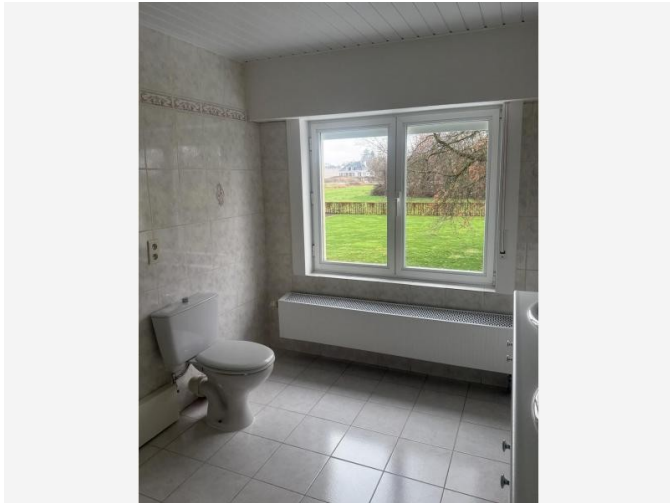
Situeringsfoto

### Informatie over een materiaal dat de asbestdeskundige niet kan waarnemen of vaststellen

| Basis voor advies | Beoordeling op basis van expertise, zonder een vaststelling door de asbestdeskundige. |
| Primaire drager | Binnenwand |
| (Asbest)materiaal | In-situ afwerkingslagen - Lijm laag |

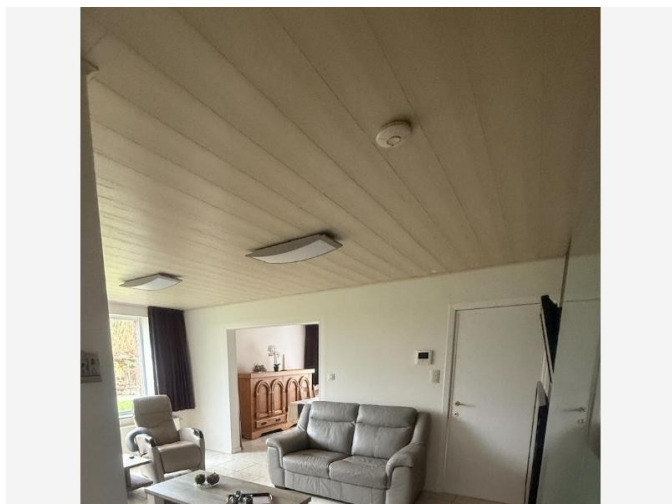
Situeringsfoto

### Informatie over een materiaal dat de asbestdeskundige niet kan waarnemen of vaststellen

Achter het vals plafond zouden mogelijks asbestverdachte toepassingen aanwezig kunnen zijn.

| Basis voor advies | Beoordeling op basis van expertise, zonder een vaststelling door de asbestdeskundige. |
| Primaire drager | Plafond |

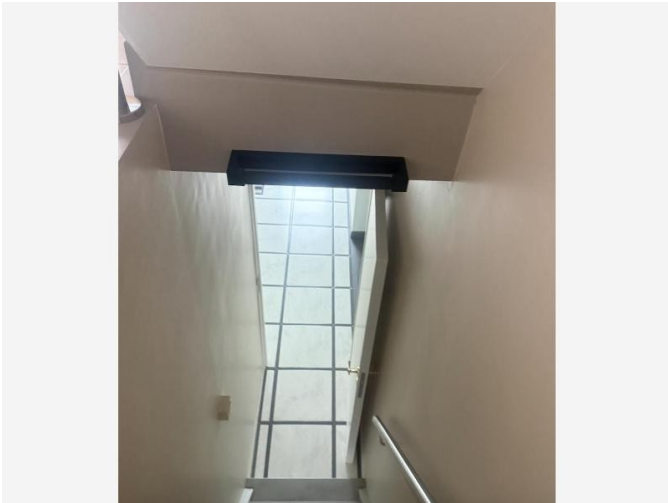
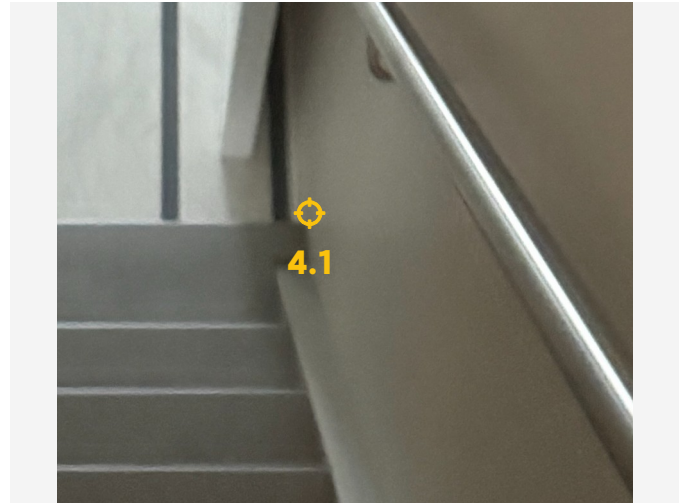
## Fiche 4: pleister muren

Geen asbest

| # | Type | Referentie | Resultaat |
|---|---|---|---|
| 4.1 | Mengmonster | M01 | Geen asbest |

| Bindmiddel van materiaal | Gips - kalk |
| Gebondenheid op basis van bindmiddel | Niet-hechtgebonden |

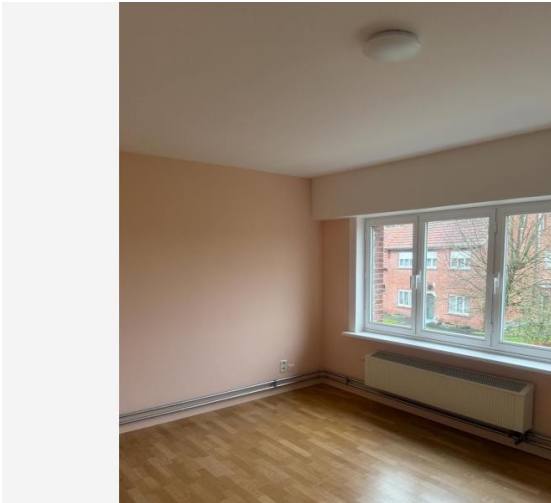
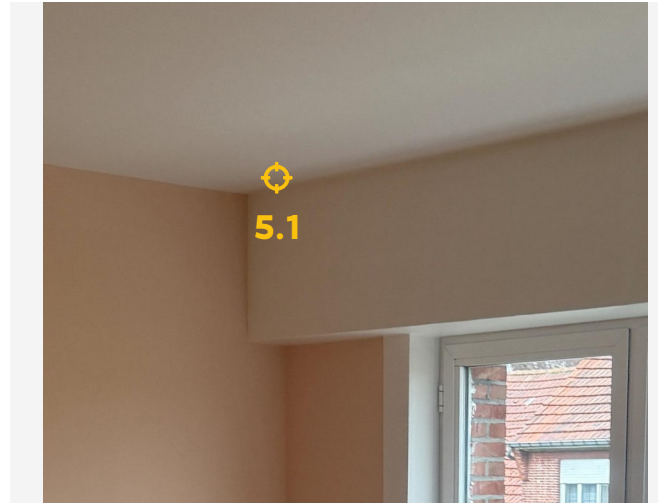
## Fiche 5: pleister plafond

Geen asbest

| # | Type | Referentie | Resultaat |
|---|---|---|---|
| 5.1 | Mengmonster | M02 | Geen asbest |

| Bindmiddel van materiaal | Gips - kalk |
| Gebondenheid op basis van bindmiddel | Niet-hechtgebonden |

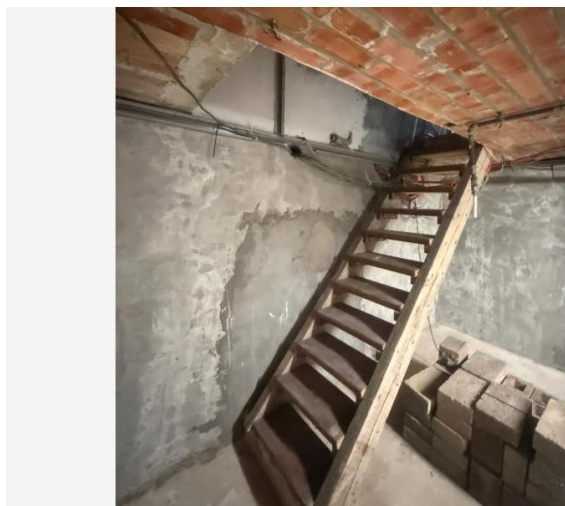
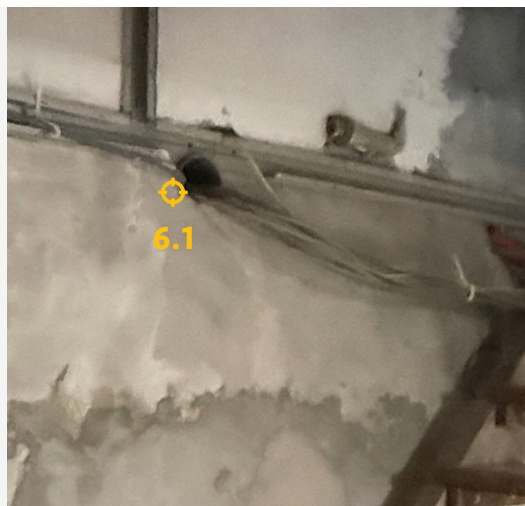
Geen asbest

| # | Type | Referentie | Resultaat |
|---|---|---|---|
| 6.1 | Mengmonster | M03 | Geen asbest |

| Bindmiddel van materiaal | Cement |
| Gebondenheid op basis van bindmiddel | Hecht |

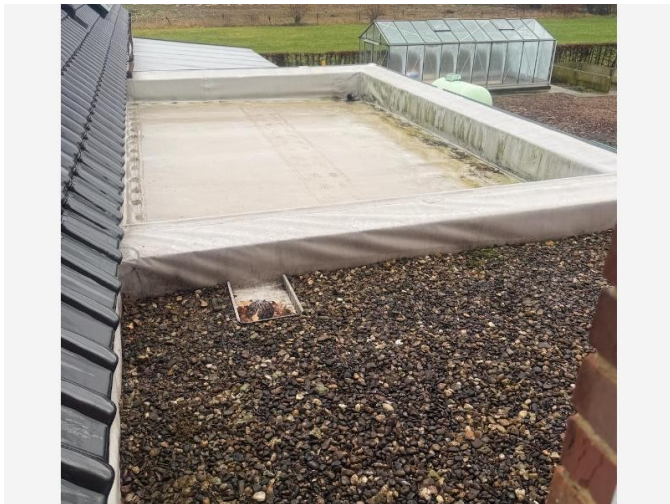
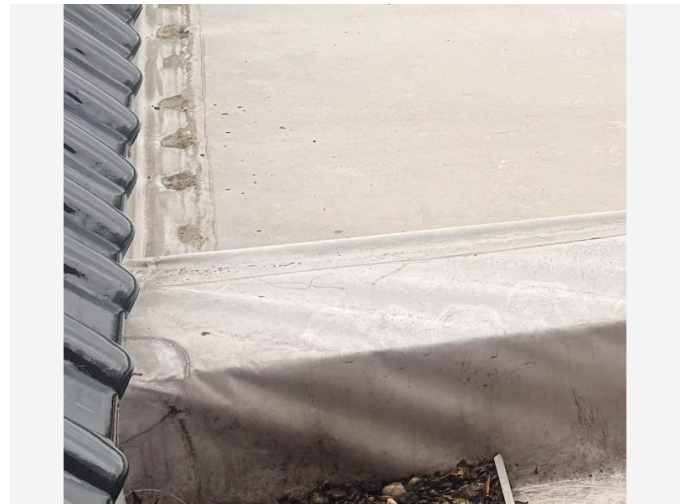
## Fiche 8: plat dak

| Beschrijving | Notitie | Terug te vinden op plannen |
|---|---|---|
| Fiche 8: plat dak | type EPDM | Plan 1.5: 1ste verdieping |

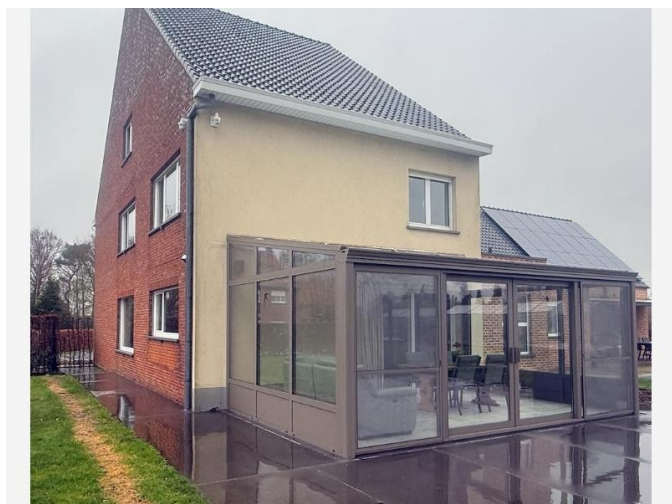
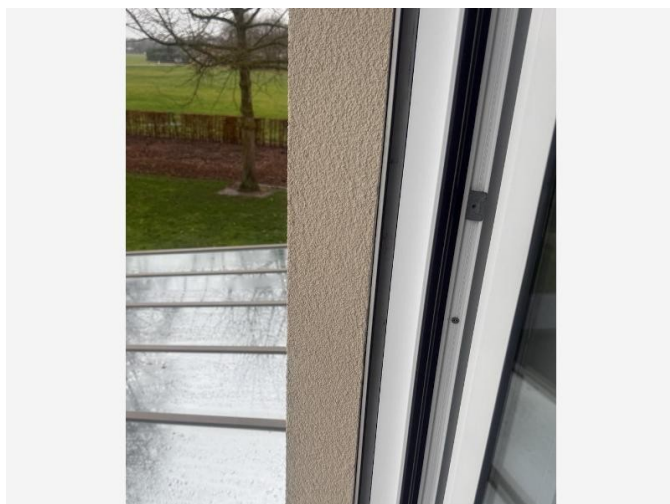
## Fiche 12: crepi buitengevel

| Beschrijving | Notitie | Terug te vinden op plannen |
|---|---|---|
| Fiche 12: crepi buitengevel | Geplaatst na 2005. | - |
