Asbestinventarisatetest

Alice Nahonstraat 13, 2580 Putte

Attestnummer : 20260204-000386.001

Uitgegeven op : 20.02.2026

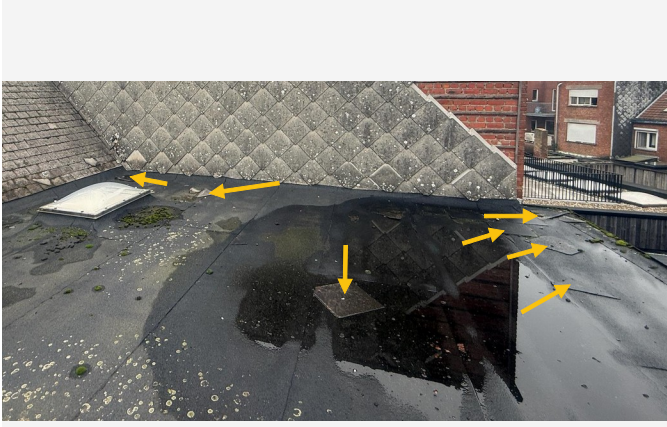
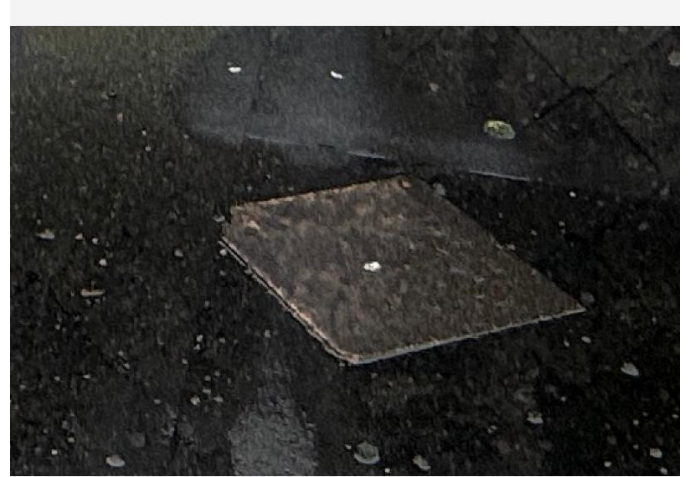
Het asbestmateriaal valt onder de mijlpaal van 2040.

Beschrijving	losliggende leien (van zijgevel buur)
Type afvalstof	Betreft stock-voorraad of gedemonteerde asbestmaterialen
Aanwezige resten	Losliggende asbestverdachte leien van de zijgevel buur te vinden op het plat dak van de 2de verdieping.
Omgeving	Buiten
Primaire drager	Wand buitenschil
Asbestmaterialen	<ul style="list-style-type: none">Dak- en gevelbekleding - Lei, shingle
Bindmiddel van asbestmateriaal	Cement
Gebondenheid op basis van bindmiddel	Hecht
Hoeveelheid (gewicht - aantal)	<ul style="list-style-type: none">10,00 kg - 1 stuk
Totaal gewicht	10,00 kg
Eenvoudig bereikbaar	Ja
Identificatiemethode	De asbestdeskundige beoordeelt het materiaal als asbestverdacht en dus asbesthoudend, en dit zonder monstername.

Dringend verwijderen

- Verwijder het asbestafval.
- Voer bijkomende staalname(s) uit.

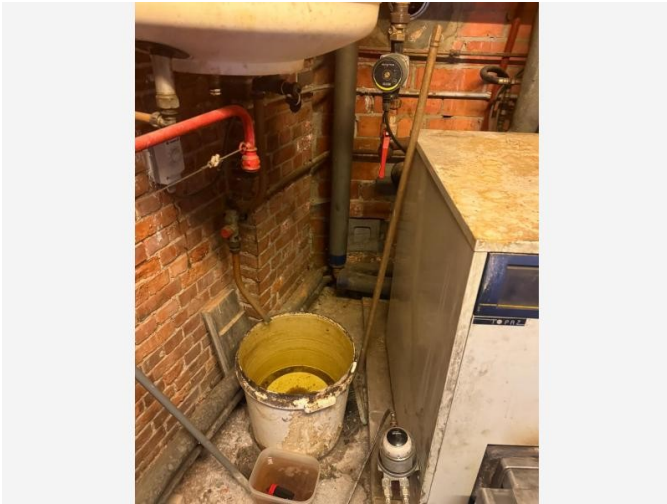
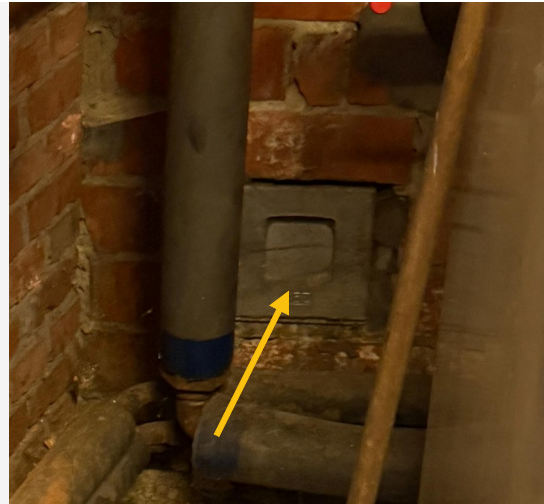
Het asbestmateriaal valt onder de mijlpaal van 2040.

Eindbeoordeling materiaalrisico	Verhoogd materiaalrisico en/of verhoogde kans op vezelvrijgave
---------------------------------	--

Beschrijving	roetluik
Omgeving	Binnen
Primaire drager	HVAC infrastructuur en uitrusting
Asbestmateriaal	Brandwerende afsluiting (prefab geheel) - Luik
Bindmiddel van asbestmateriaal	Cement
Gebondenheid op basis van bindmiddel	Hecht
Hoeveelheid (gewicht - aantal)	<ul style="list-style-type: none">• 2,00 kg - 1 stuk
Totaal gewicht	2,00 kg
Eenvoudig bereikbaar	Ja
Bevestigingswijze	<ul style="list-style-type: none">• Geklemd
Identificatiemethode	<p>De asbestdeskundige beoordeelt het materiaal als asbestverdacht en dus asbesthoudend, en dit zonder monstername.</p> <p>Motivatie: De monstername brengt andere schade aan dan schade die inherent is aan de monstername.</p>
Destructieve handeling voor identificatie	Nee

Verwijderen

- Zorg voor een veilig beheer. Vermijd het beschadigen van het asbestmateriaal. Controleer de toestand jaarlijks op wijzigingen.
- Verwijder dit asbestmateriaal zo snel mogelijk. Volg de toestand goed op.
- Voer bijkomende staalname(s) uit.

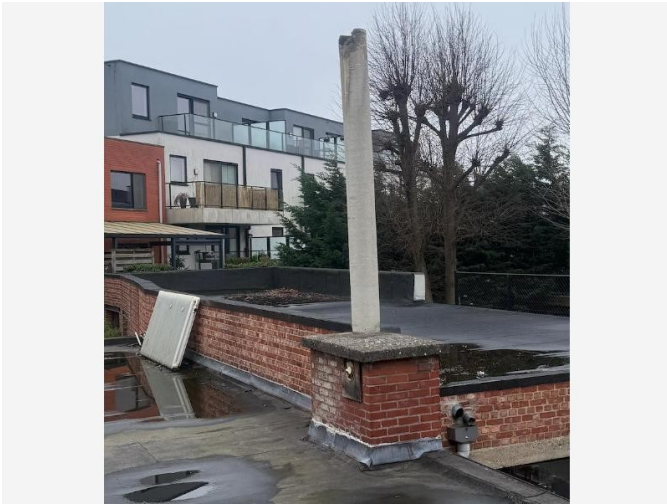
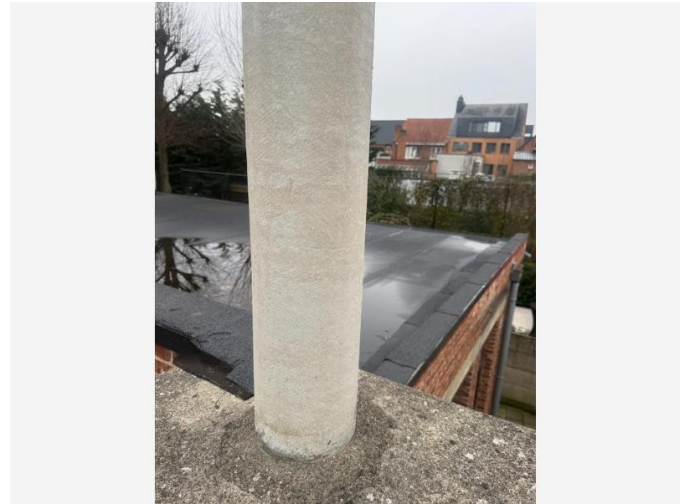
Het asbestmateriaal valt onder de mijlpaal van 2034.

Eindbeoordeling materiaalrisico	Laag materiaalrisico en/of verlaagde kans op vezelvrijgave
---------------------------------	--

Beschrijving	cementbuis
Omgeving	Buiten
Primaire drager	HVAC infrastructuur en uitrusting
Asbestmateriaal	Rookgaskanaal
Bindmiddel van asbestmateriaal	Cement
Gebondenheid op basis van bindmiddel	Hecht
Hoeveelheid (lengte - omtrek - dikte - aantal)	<ul style="list-style-type: none">• 2,00 m - 50,00 cm - 1,00 cm - 1 stuk
Totaal volume	0,01 m ³
Eenvoudig bereikbaar	Ja
Bevestigingswijze	<ul style="list-style-type: none">• Geklemd
Identificatiemethode	De asbestdeskundige beoordeelt het materiaal als asbesthoudend, en dit zonder monsternamen.
Destructieve handeling voor identificatie	Nee
Opmerking	totale lengte onbekend.

Verwijderen

- Zorg voor een veilig beheer. Vermijd het beschadigen van het asbestmateriaal. Controleer de toestand jaarlijks op wijzigingen.

- Eenvoudige handelingen: enkel door erkend asbestverwijderaar
Gelet op de omvang van de toepassing is het mogelijk dat dit enkel kan verwijderd worden door een erkend asbestverwijderaar.

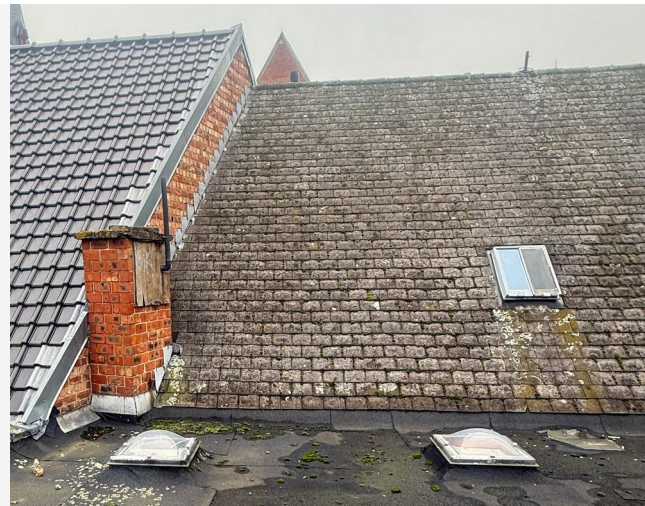
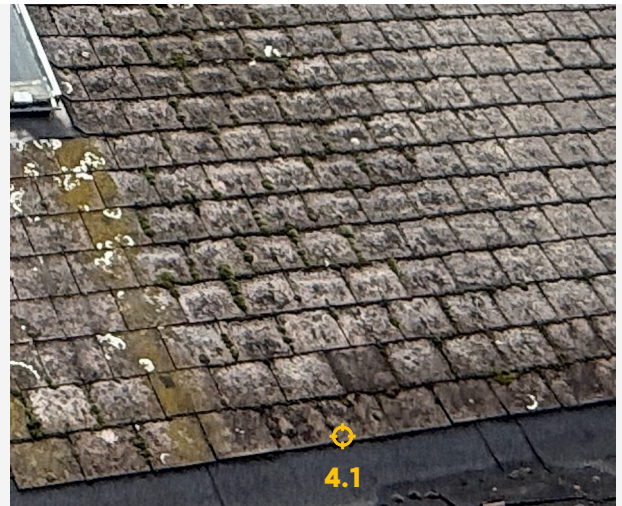
Eindbeoordeling materiaalrisico	Verhoogd materiaalrisico en/of verhoogde kans op vezelvrijgave
---------------------------------	--

Gebondenheid	Categorie 1: hechtgebonden in oorsprong
Asbestsoort (vezeltype)	Alleen chrysotiel
Asbestconcentratie	Laag (< 50%)
Afschermingsgraad van het gehele materiaal	Geheel of deels (ook) vrij aan de binnenlucht
Toestand van het materiaal	Matig beschadigd, matig verweerd

#	Type	Referentie	Resultaat
4.1	Puntmonster	M04	Chrysotiel

Beschrijving	Dakleien
Omgeving	Grenst aan binnen- en buitenlucht
Primaire drager	Schuin dak
Asbestmateriaal	Dak- en gevelbekleding - Lei, shingle
Bindmiddel van asbestmateriaal	Cement
Gebondenheid op basis van bindmiddel	Hecht
Hoeveelheid (oppervlakte - aantal)	<ul style="list-style-type: none">• 70,00 m² - 1 stuk
Totale oppervlakte	70,00 m ²
Eenvoudig bereikbaar	Ja
Bevestigingswijze	<ul style="list-style-type: none">• Genageld, geniet
Identificatiemethode	Een monstername door de asbestdeskundige met laboanalyse door een asbestlabo.
Destructieve handeling voor identificatie	Nee

Verwijderen

- Zorg voor een veilig beheer. Vermijd het beschadigen van het asbestmateriaal. Controleer de toestand jaarlijks op wijzigingen.
- Verwijder dit asbestmateriaal zo snel mogelijk. Volg de toestand goed op.

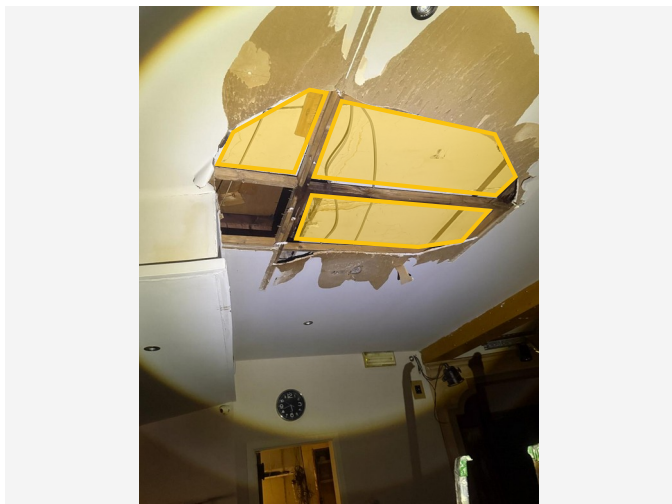
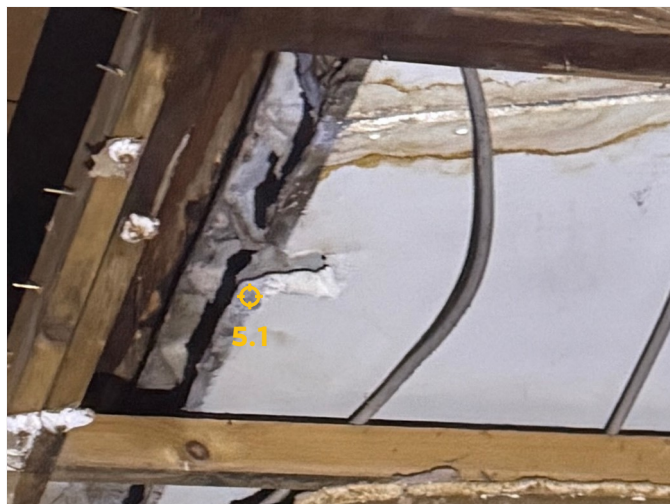
Eindbeoordeling materiaalrisico	Laag materiaalrisico en/of verlaagde kans op vezelvrijgave
---------------------------------	--

Beschrijving	Plaat plafond GLV
Omgeving	Binnen
Primaire drager	Plafond
Asbestmateriaal	Dak- en gevelbekleding - Plaat
Bindmiddel van asbestmateriaal	Cement
Gebondenheid op basis van bindmiddel	Hecht
Hoeveelheid (oppervlakte - dikte - aantal)	<ul style="list-style-type: none">• 100,00 m² - 2,00 cm - 1 stuk
Totaal volume	2,00 m ³
Eenvoudig bereikbaar	Ja
Bevestigingswijze	<ul style="list-style-type: none">• Los (al dan niet bedekt)
Identificatiemethode	Een monstername door de asbestdeskundige met laboanalyse door een asbestlabo.
Destructieve handeling voor identificatie	Nee
Opmerking	<p>Totale oppervlakte onbekend.</p> <p>Mits er een beschadiging was aan het vals plafond, was het op deze locatie inspecteerbaar.</p> <p>Mogelijks is deze toepassing op het plafond van de hele gelijkvloers aanwezig.</p>

Zorgvuldig beheren

- Zorg voor een veilig beheer. Vermijd het beschadigen van het asbestmateriaal. Controleer de toestand jaarlijks op wijzigingen.

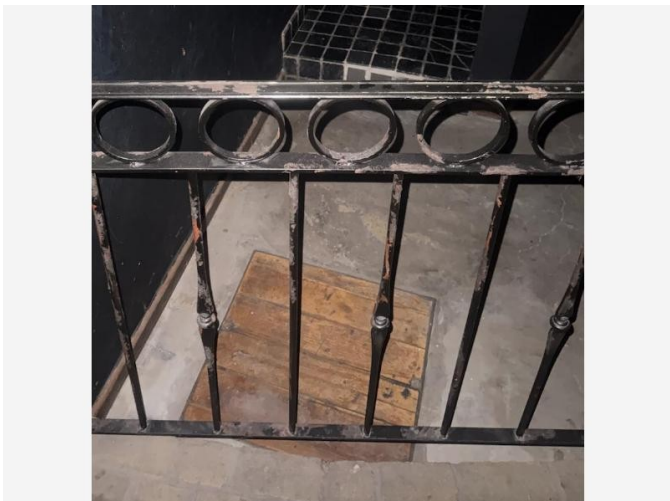
Fiche 7: kruipkelder (toegangsluik naast sanitair gelijkvloers)

Beperking

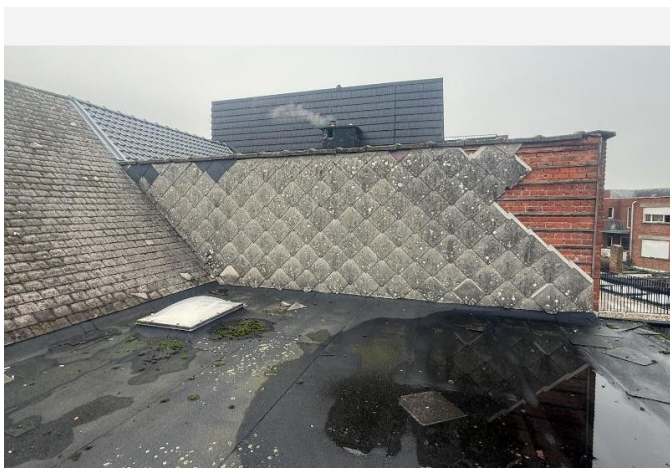
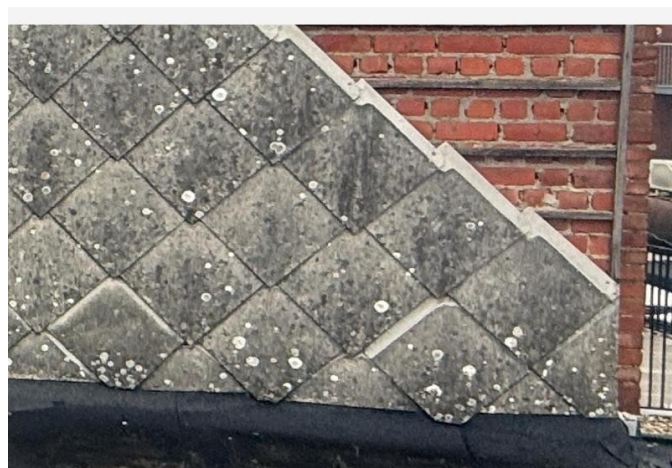
Fiche 11: leien zijgevel muur buur

Informatie over een materiaal van een andere eigenaar

Basis voor advies	Beoordeling op basis van expertise met een vaststelling door de asbestdeskundige.
Primaire drager	Wand buitenschil
(Asbest)materiaal	Dak- en gevelbekleding - Lei, shingle
Bindmiddel	Cement
Gebondenheid bindmiddel	Hecht

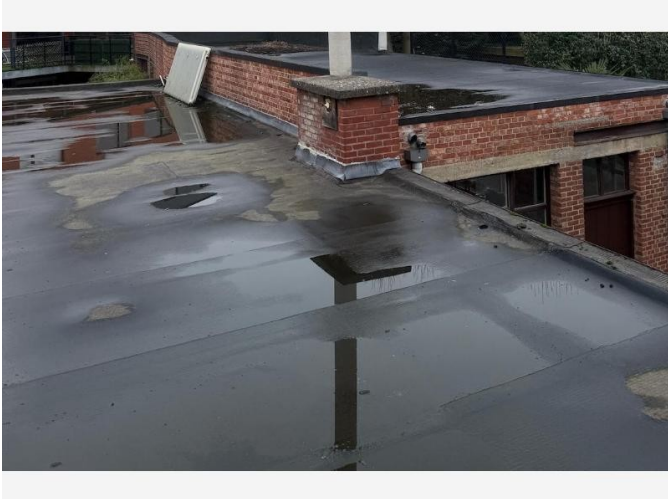
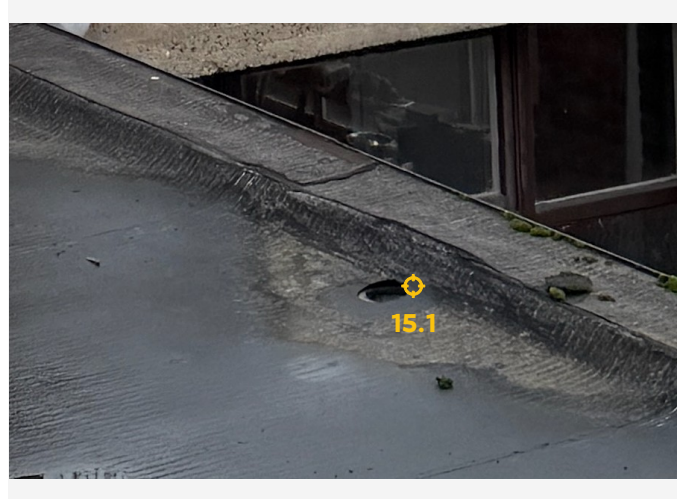
Fiche 15: Roofing 1eV

Geen asbest

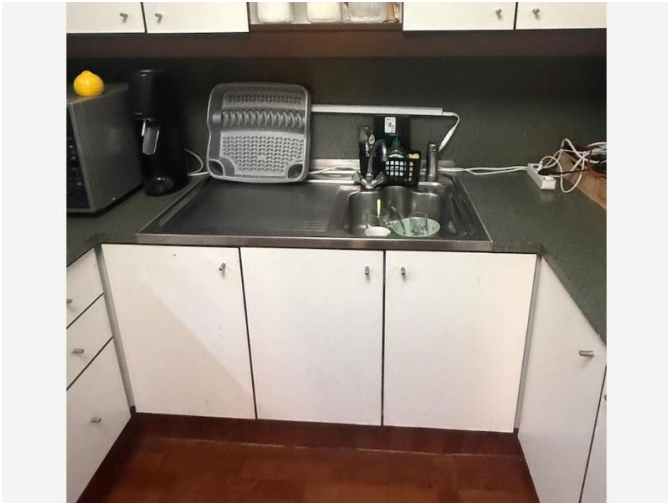
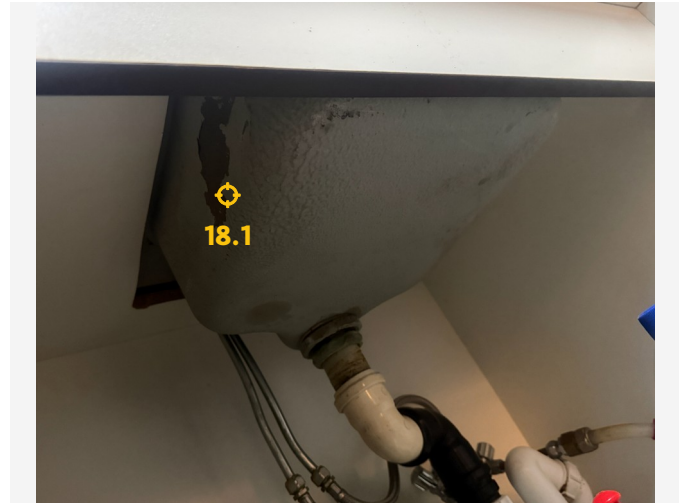
Fiche 18: Coating spoelbak 1eV

Geen asbest

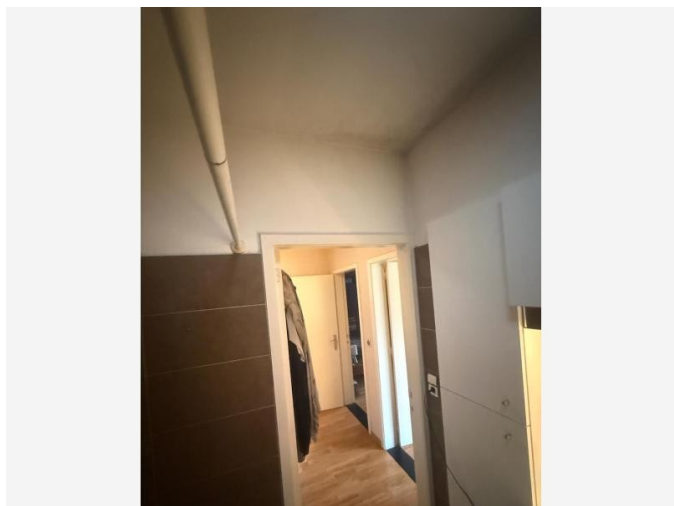
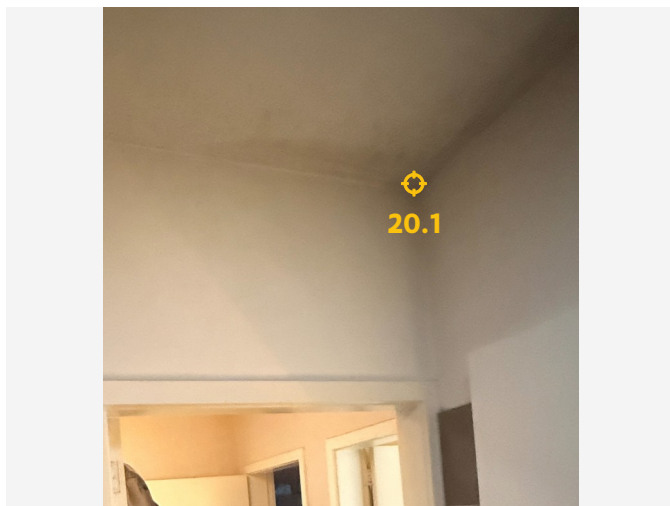
Fiche 20: pleister plafond

Geen asbest

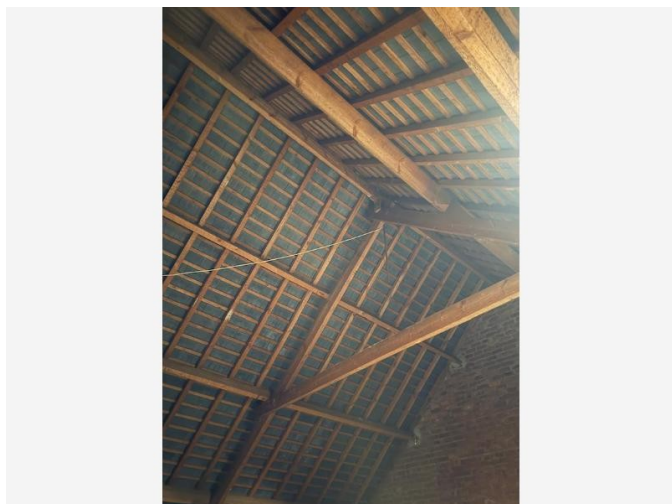
Beschrijving	Notitie	Terug te vinden op plannen
Fiche 25: onderdak	Geen onderdak. De asbesthoudende dakleien vormen de enige laag van de dakbedekking.	Plan 1.8: Zolder / Bovenaanzicht
Fiche 26: lift	-	-
