# Asbestinventarisatetest

Duffelsesteenweg 139, 2860 Sint-Katelijne-Waver

Attestnummer : 20260110-000022.001

**Asbestveilig** (maar mogelijk niet asbestvrij)

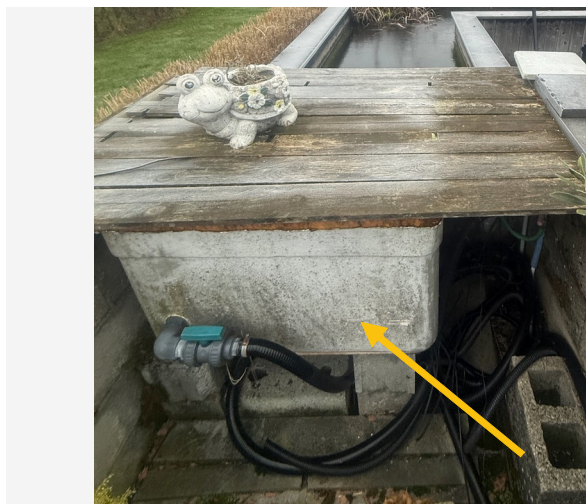
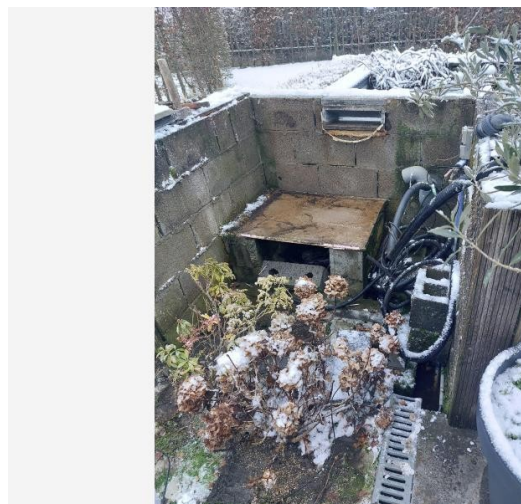
## Informatie over een materiaal dat de asbestdeskundige niet meer kan waarnemen of vaststellen

| Basis voor advies | Beoordeling op basis van expertise met een vaststelling door de asbestdeskundige. |
| Primaire drager | Sanitaire infrastructuur en uitrusting (toe- en afvoer) |
| (Asbest)materiaal | Bak, reservoir, kuip, bloembak |
| Bindmiddel | Cement |
| Gebondenheid bindmiddel | Hecht |

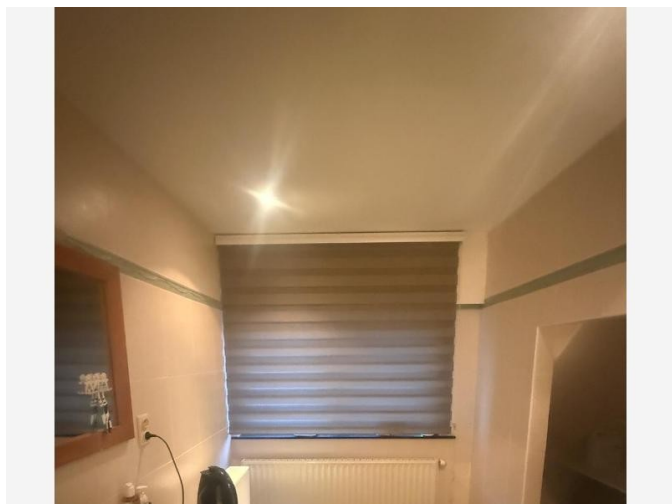
### Informatie over een materiaal dat de asbestdeskundige niet kan waarnemen of vaststellen

Achter het vals plafond zouden mogelijks asbestverdachte toepassingen aanwezig kunnen zijn.

| Basis voor advies | Beoordeling op basis van expertise met een vaststelling door de asbestdeskundige. |
| Primaire drager | Plafond |

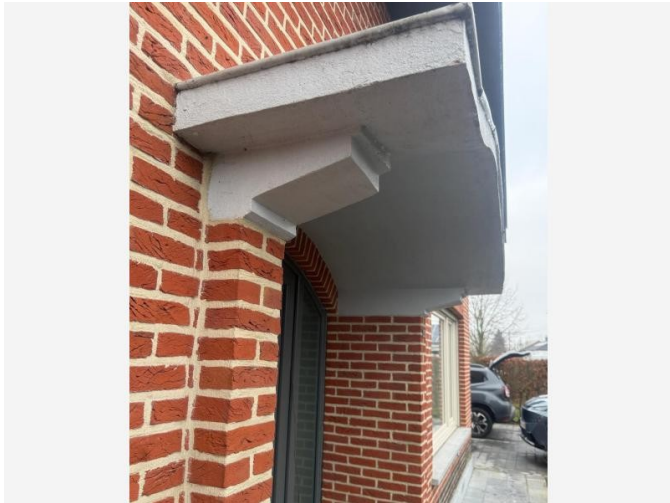
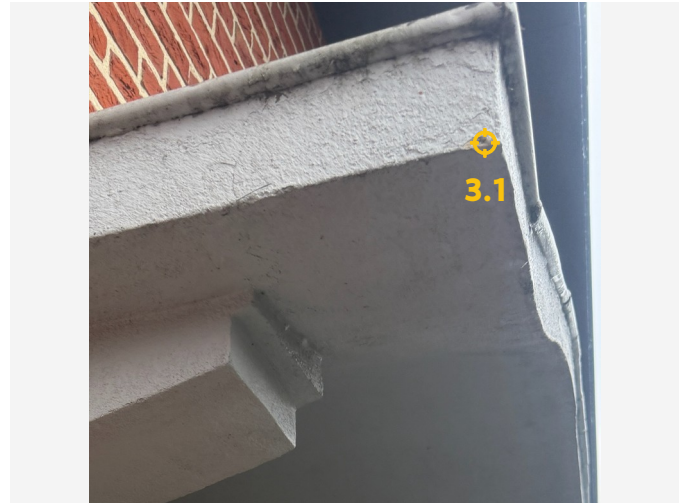
## Fiche 3: Cementsmeerlaag boven voordeur buiten

Geen asbest

| # | Type | Referentie | Resultaat |
|---|---|---|---|
| 3.1 | Mengmonster | M08 | Geen asbest |

| Beschrijving | Cementsmeerlaag boven voordeur buiten |
| Omgeving | Buiten |
| Primaire drager | Binnenwand |
| Bindmiddel van materiaal | Cement |
| Gebondenheid op basis van bindmiddel | Hecht |

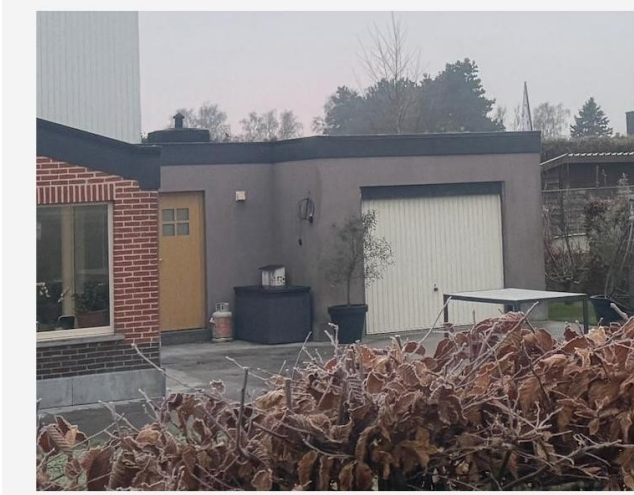
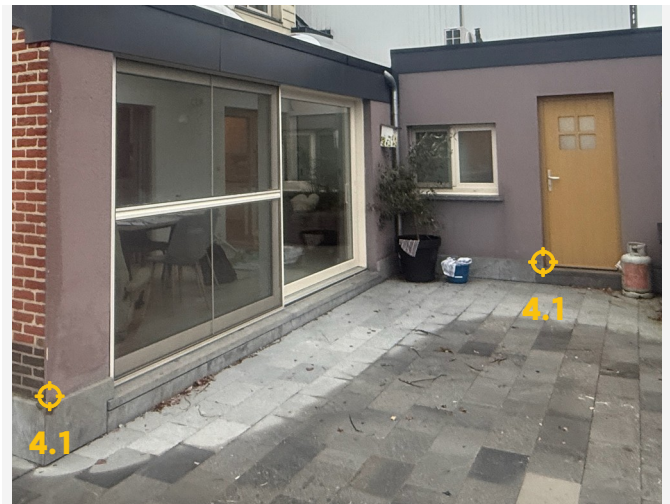
## Fiche 4: Crepi

Geen asbest

| # | Type | Referentie | Resultaat |
|---|---|---|---|
| 4.1 | Mengmonster | M02 | Geen asbest |

| Beschrijving | Crepi |
| Omgeving | Buiten |
| Primaire drager | Wand buitenschil |
| Bindmiddel van materiaal | Gips - kalk |
| Gebondenheid op basis van bindmiddel | Niet-hechtgebonden |

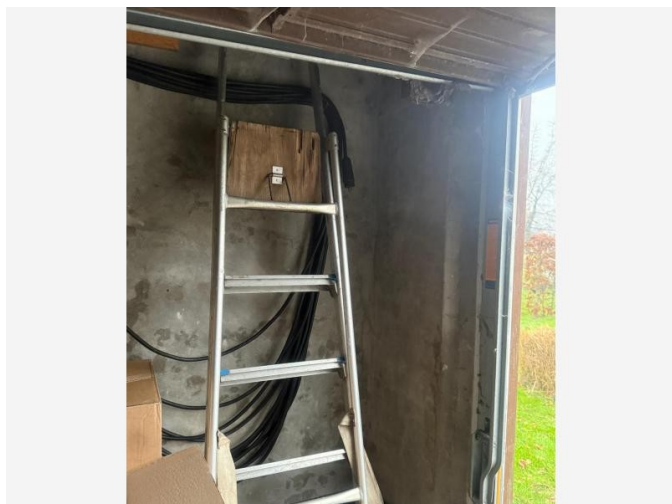
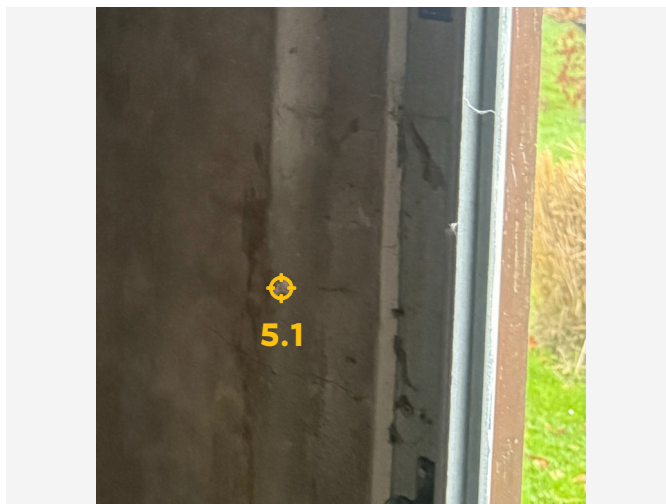
## Fiche 5: Cementsmeerlaag garage

Geen asbest

| # | Type | Referentie | Resultaat |
|---|---|---|---|
| 5.1 | Mengmonster | M01 | Geen asbest |

| Beschrijving | Cementsmeerlaag garage |
| Omgeving | Binnen |
| Primaire drager | Binnenwand |
| Bindmiddel van materiaal | Cement |
| Gebondenheid op basis van bindmiddel | Hecht |

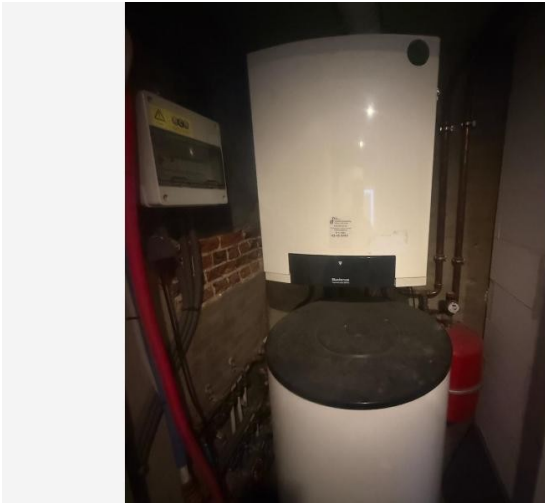
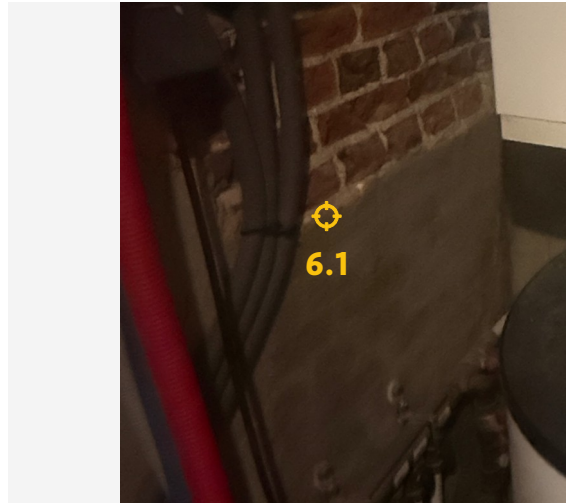
## Fiche 6: Cementsmeerlaag CV ruimte

Geen asbest

| # | Type | Referentie | Resultaat |
|---|---|---|---|
| 6.1 | Mengmonster | M03 | Geen asbest |

| Beschrijving | Cementsmeerlaag CV ruimte |
| Omgeving | Binnen |
| Primaire drager | Binnenwand |
| Bindmiddel van materiaal | Cement |
| Gebondenheid op basis van bindmiddel | Hecht |

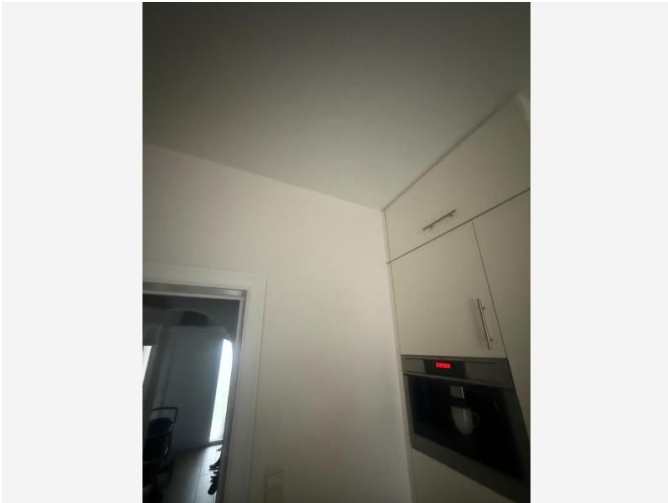
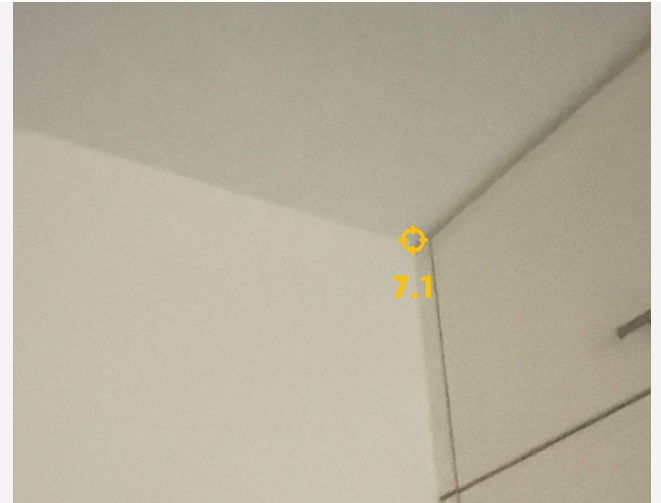
## Fiche 7: pleister plafond

Geen asbest

| # | Type | Referentie | Resultaat |
|---|---|---|---|
| 7.1 | Mengmonster | M06 | Geen asbest |

| Beschrijving | pleister plafond |
| Omgeving | Binnen |
| Primaire drager | Plafond |
| Bindmiddel van materiaal | Gips - kalk |
| Gebondenheid op basis van bindmiddel | Niet-hechtgebonden |

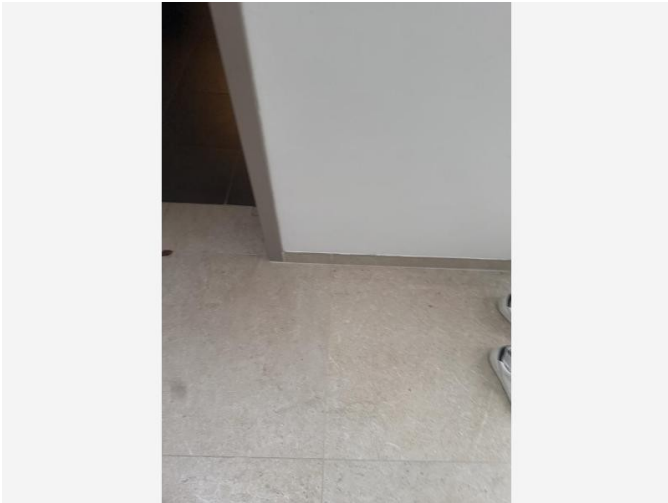
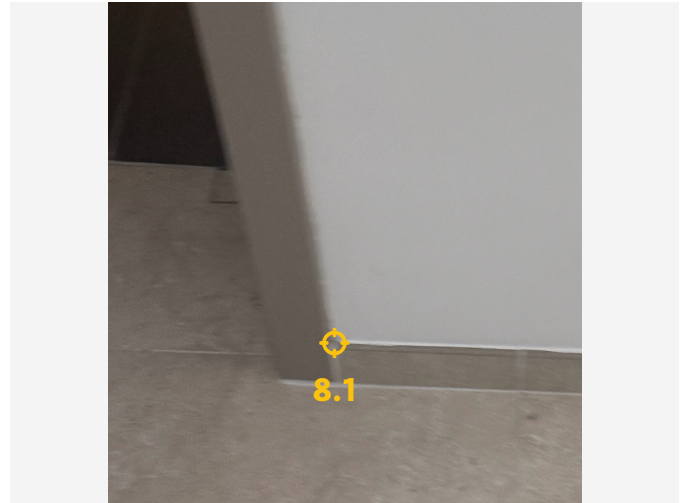
## Fiche 8: pleister muren

Geen asbest

| # | Type | Referentie | Resultaat |
|---|---|---|---|
| 8.1 | Mengmonster | M05 | Geen asbest |

| Beschrijving | pleister muren |
| Omgeving | Binnen |
| Primaire drager | Binnenwand |
| Bindmiddel van materiaal | Gips - kalk |
| Gebondenheid op basis van bindmiddel | Niet-hechtgebonden |

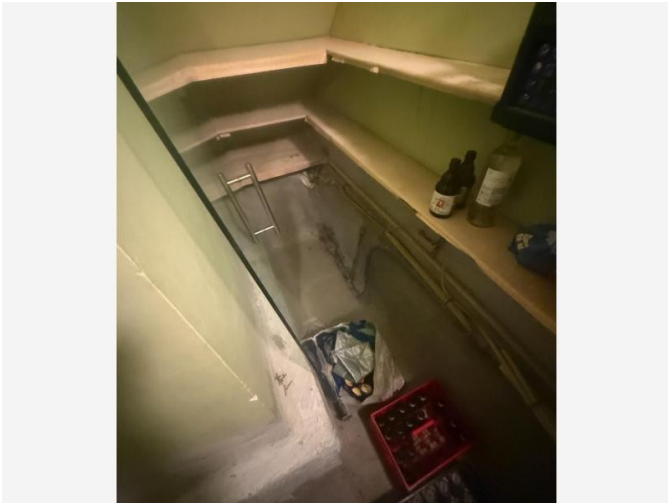
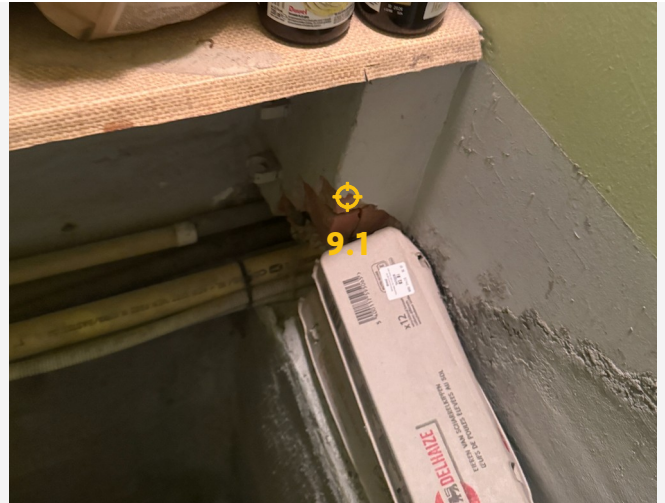
## Fiche 9: Cementsmeerlaag berging onder trap

Geen asbest

| # | Type | Referentie | Resultaat |
|---|---|---|---|
| 9.1 | Mengmonster | M04 | Geen asbest |

| Beschrijving | Cementsmeerlaag berging onder trap |
| Omgeving | Binnen |
| Primaire drager | Binnenwand |
| Bindmiddel van materiaal | Cement |
| Gebondenheid op basis van bindmiddel | Hecht |

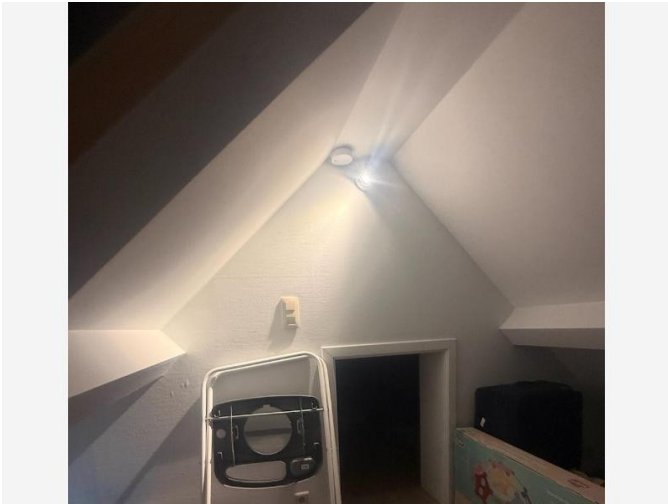
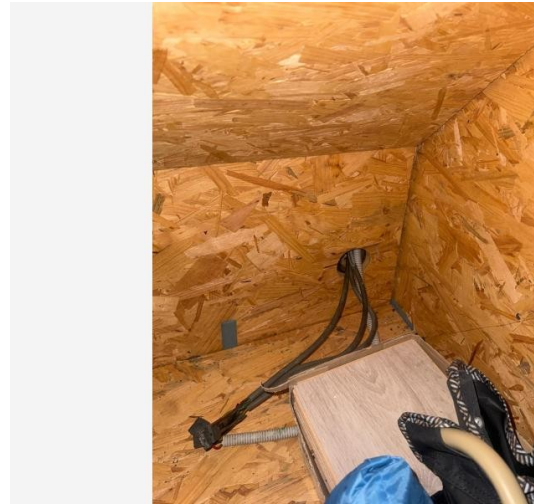
## Fiche 10: onderdak zolder

| Beschrijving | Notitie | Terug te vinden op plannen |
|---|---|---|
| Fiche 10: onderdak zolder | Er werden geen asbestverdachte toepassingen waargenomen. | Plan 1.7: Zolder |

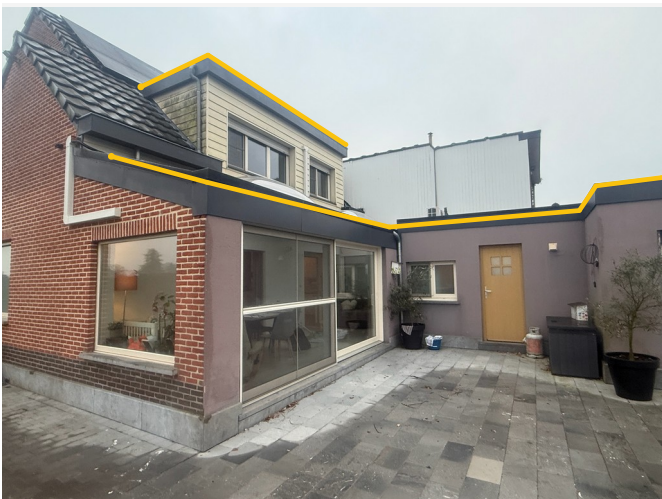
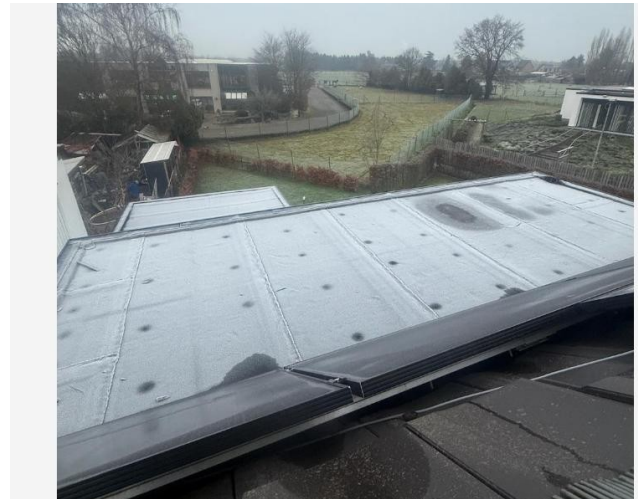
## Fiche 11: plat dak (keuken, berging/garage, kapel voor- en achterkant)

| Beschrijving | Notitie | Terug te vinden op plannen |
|---|---|---|
| Fiche 11: plat dak (keuken, berging/garage, kapel voor- en achterkant) | Geplaatst in 2020/2025.<br>Verwijdering van de oude dakbedekking.<br>keuken : 29m2<br>berging/garage : 32m2<br>dak kapel achteraan : 14,5m2<br>dak kapel vooraan : 18m2 | Plan 1.3: Garage<br>Plan 1.6: 1ste verdieping<br>Plan 1.7: Zolder |

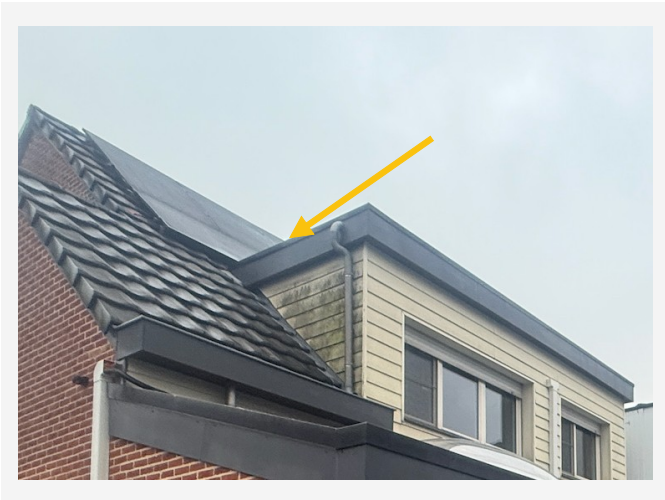
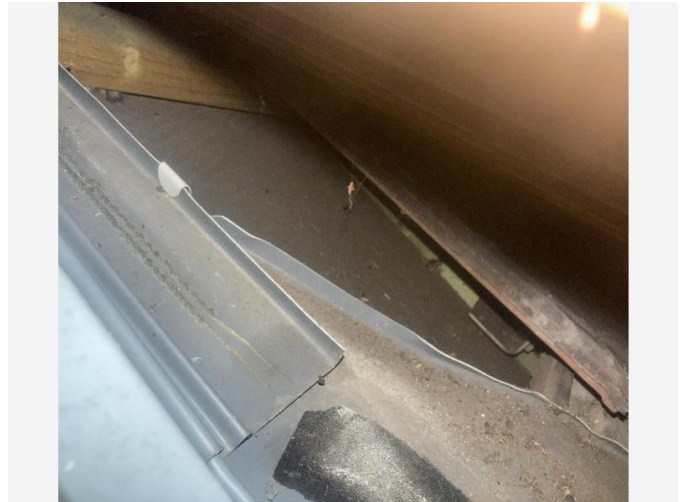
## Fiche 12: onder de dakpannen

| Beschrijving | Notitie | Terug te vinden op plannen |
|---|---|---|
| Fiche 12: onder de dakpannen | Er werden geen asbestverdachte toepassingen waargenomen. | Plan 1.7: Zolder |

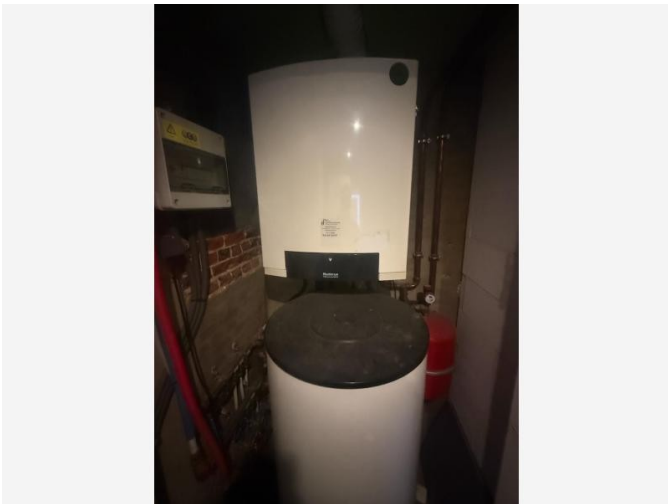
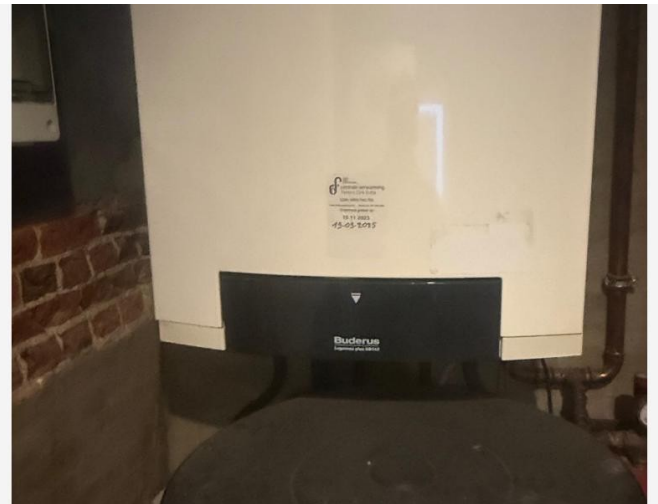
## Fiche 13: CV 'Buderus'

| Beschrijving | Notitie | Terug te vinden op plannen |
|---|---|---|
| Fiche 13: CV 'Buderus' | bouwjaar : 2006 | Plan 1.1: Gelijkvloers |
