# Asbestinventarisatetest

Clemenceaustraat 106, 2860 Sint-Katelijne-Waver

Attestnummer : 20251223-000245.000

**Niet-asbestveilig**

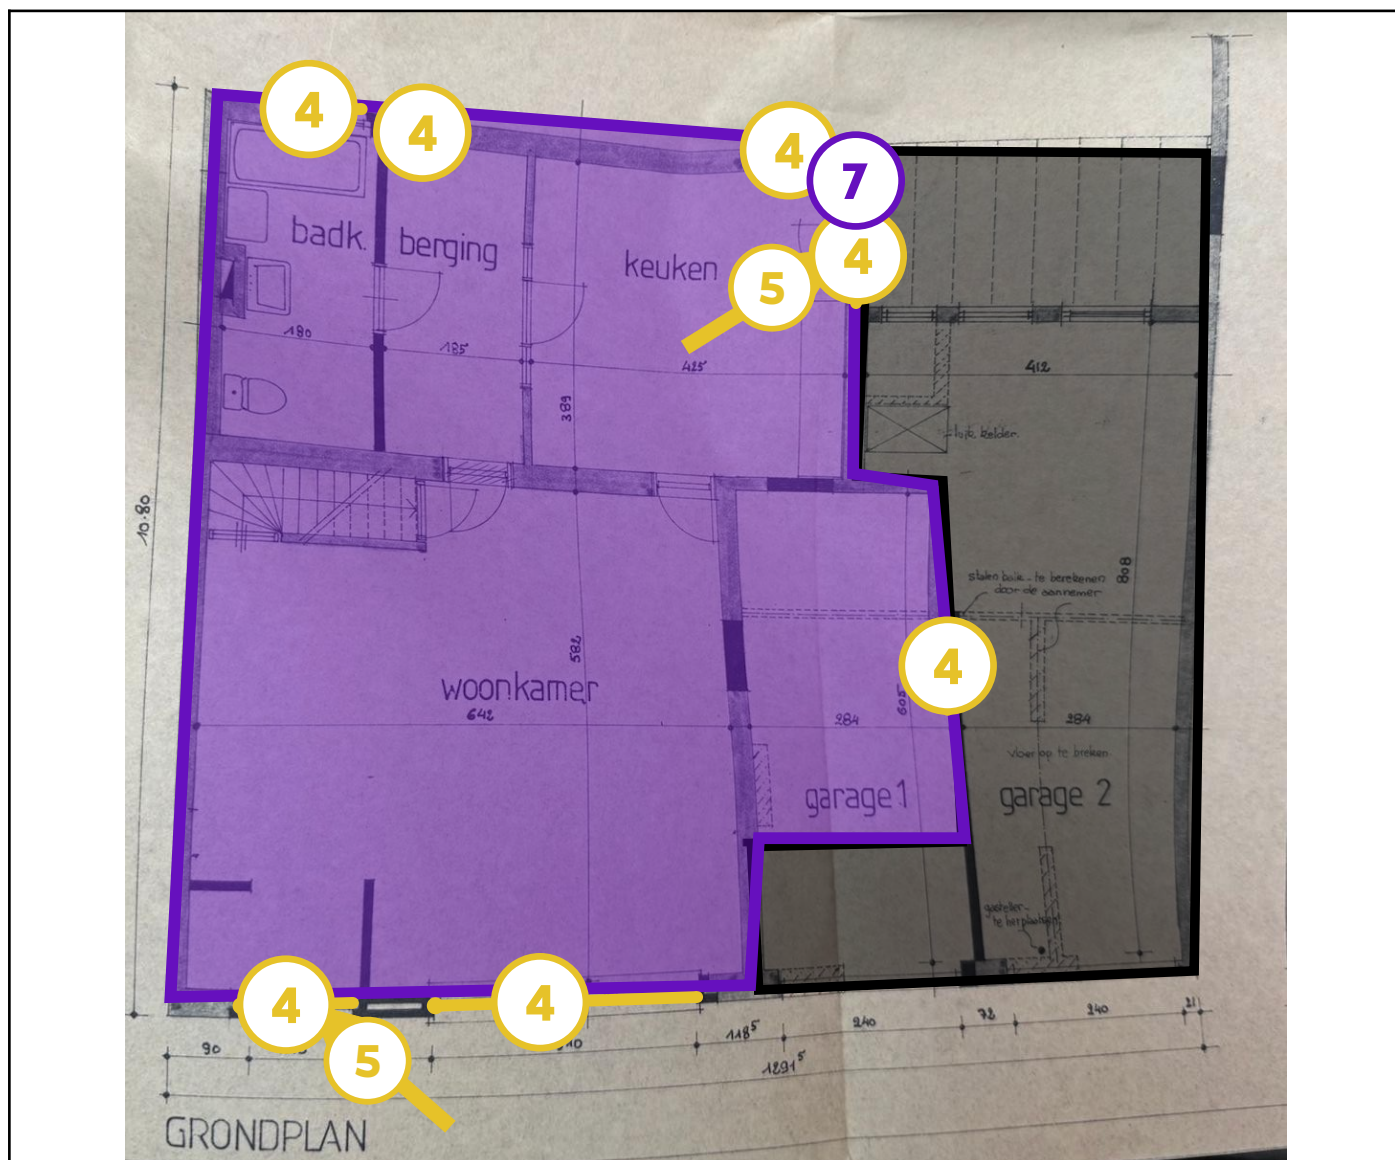
## Plan 1.4: Gelijkvloers

| Beschrijving | Type | Actie |
|---|---|---|
| 4. mastiek tussen aluminium en glas van ramen/deuren | Asbestmateriaal | Zorgvuldig beheren |
| 5. Glasal deuren | Asbestmateriaal | Zorgvuldig beheren |

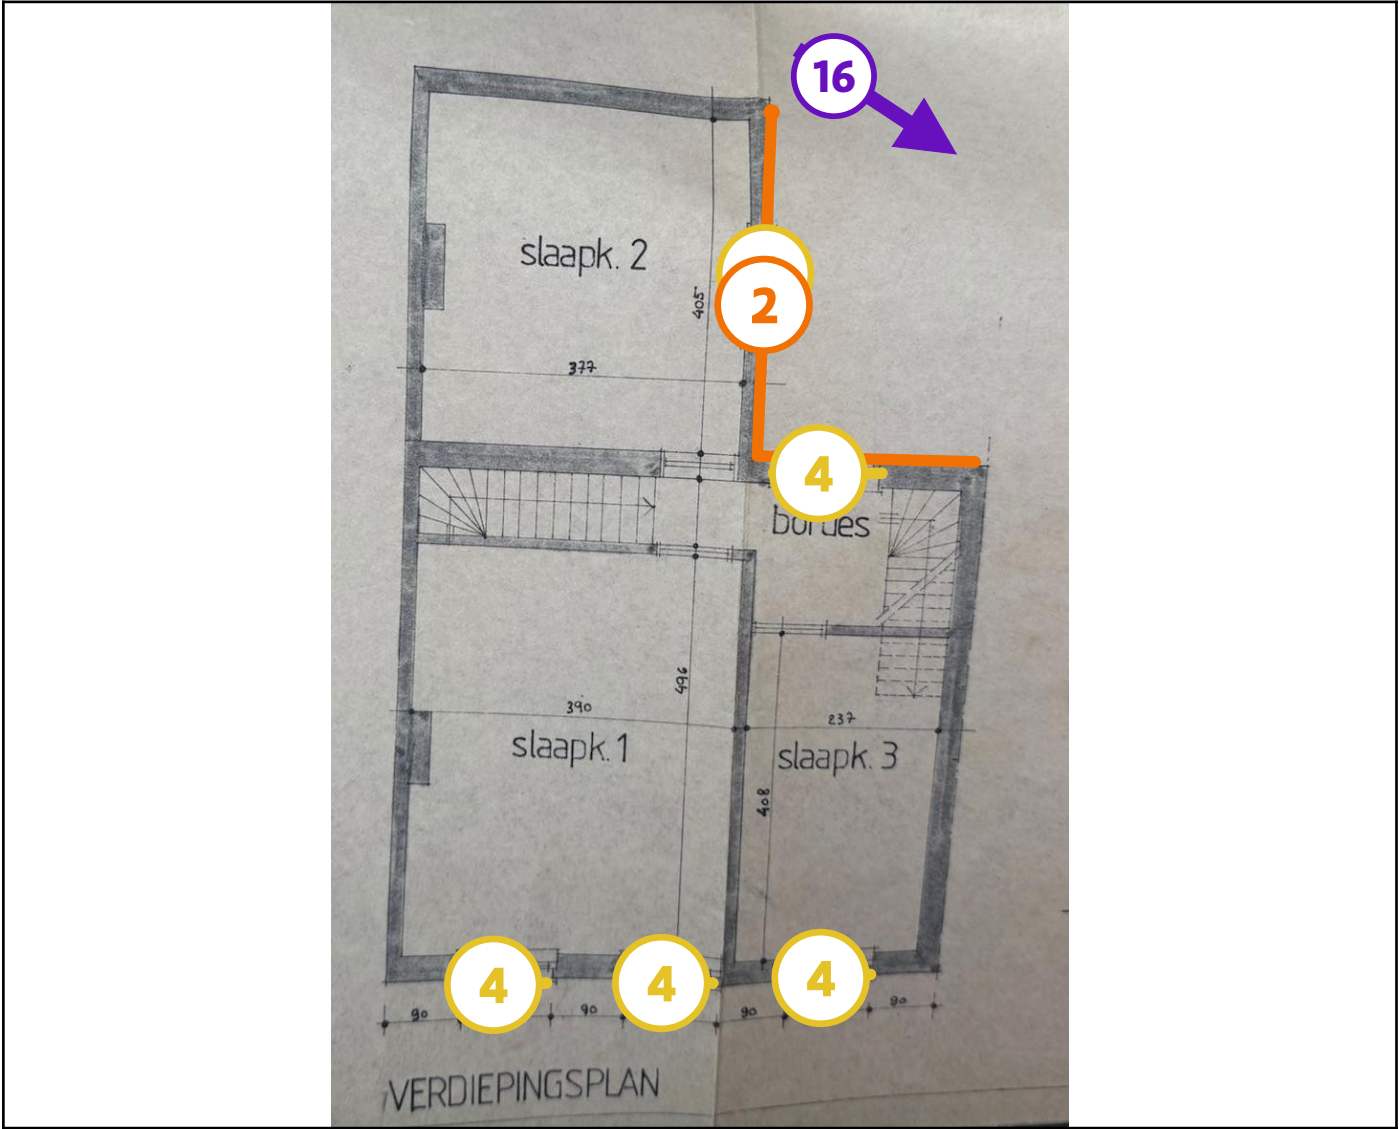
# Plan 1.5: 1ste verdieping

| Beschrijving | Type | Actie |
|---|---|---|
| 2. leien zijgevel | Asbestmateriaal | Verwijderen |
| 4. mastiek tussen aluminium en glas van ramen/deuren | Asbestmateriaal | Zorgvuldig beheren |

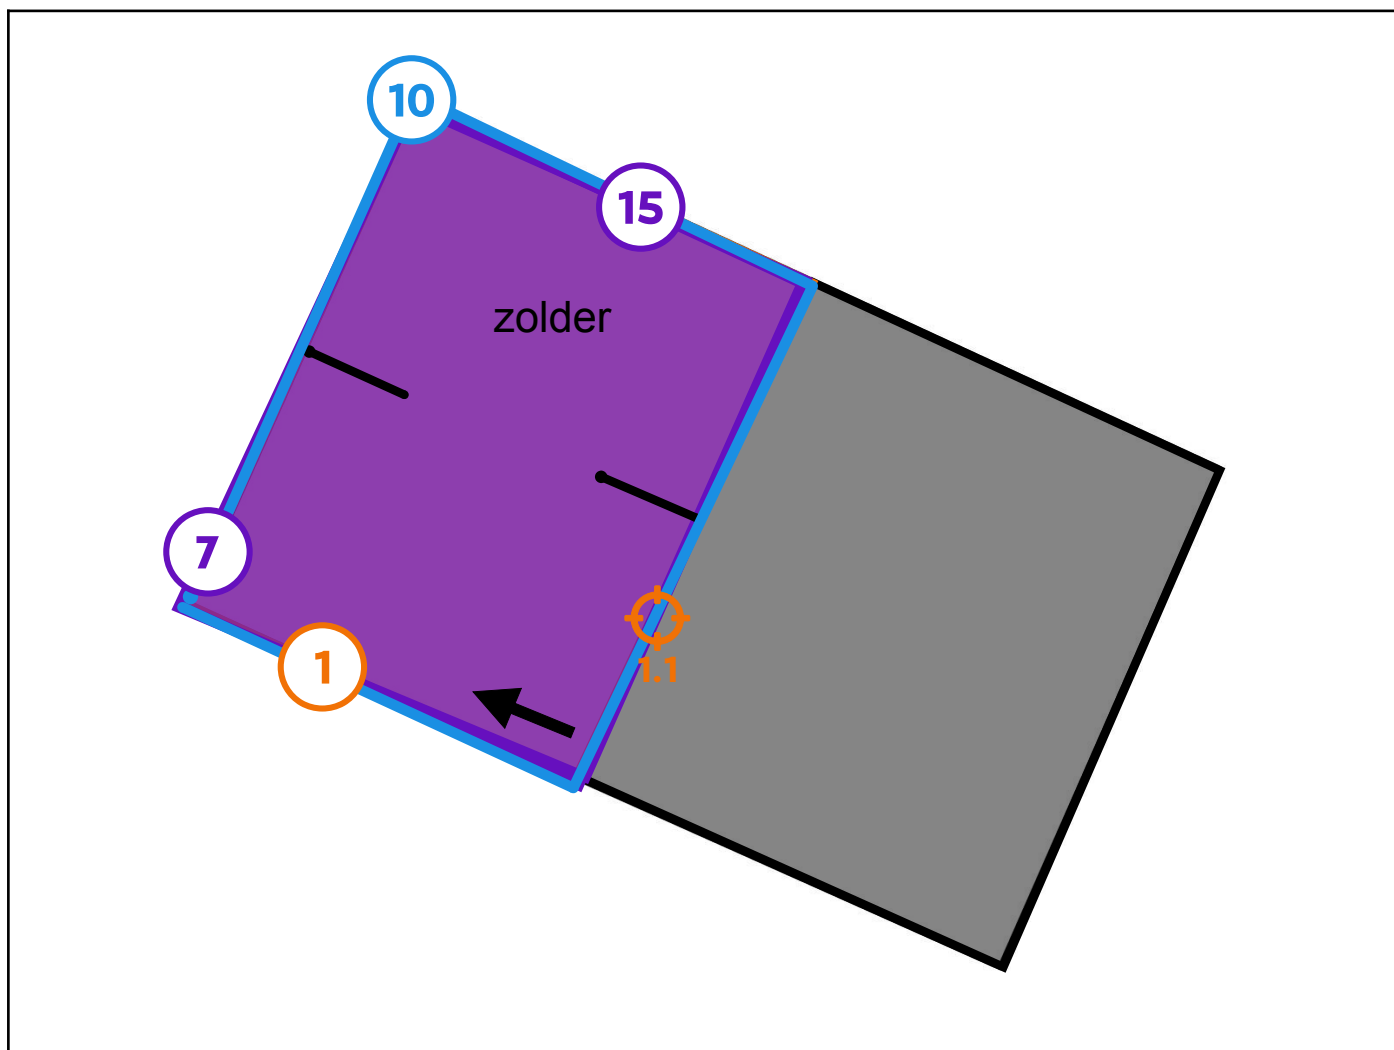
## Plan 1.7: Zolder / Dak

| Beschrijving | Type | Actie |
|---|---|---|
| 1. Dakleien | Asbestmateriaal | <a href="#">Verwijderen</a> |

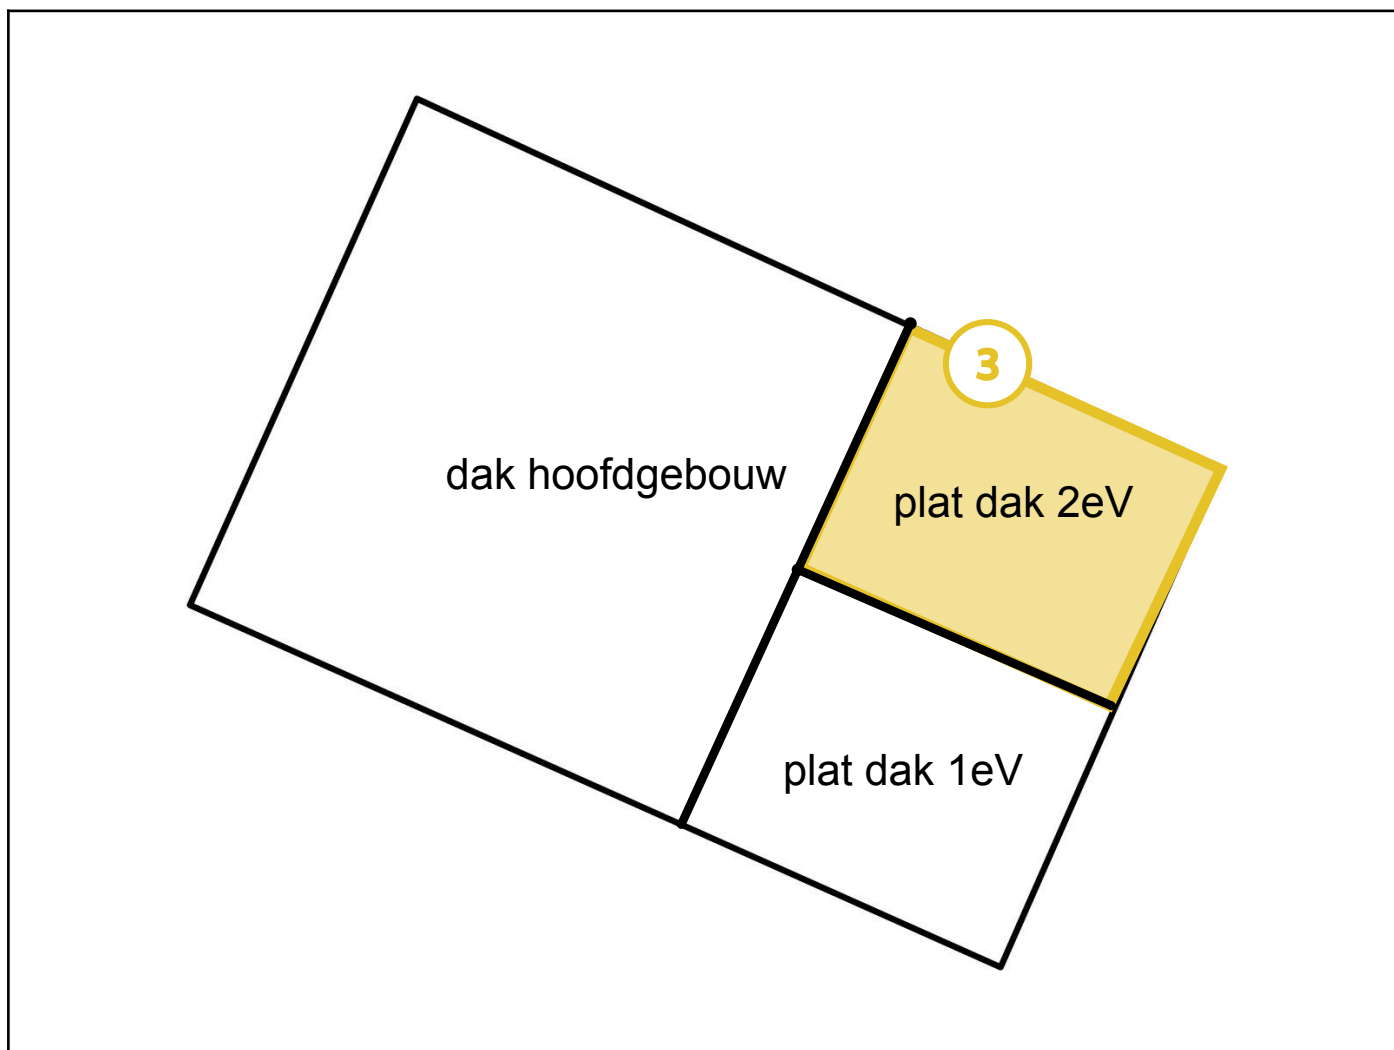
## Plan 1.8: Bovenaanzicht

| Beschrijving | Type | Actie |
|---|---|---|
| 3. roofing plat dak 2eV | Asbestmateriaal | Zorgvuldig beheren |

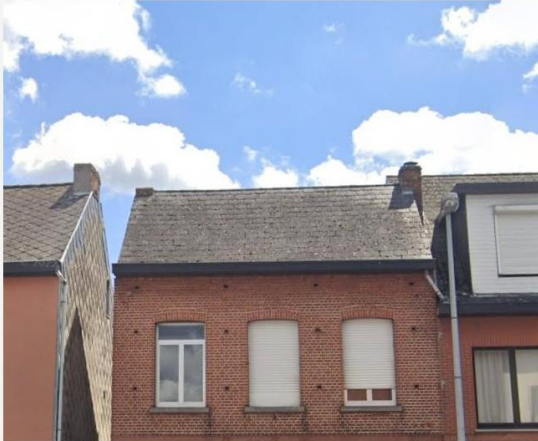
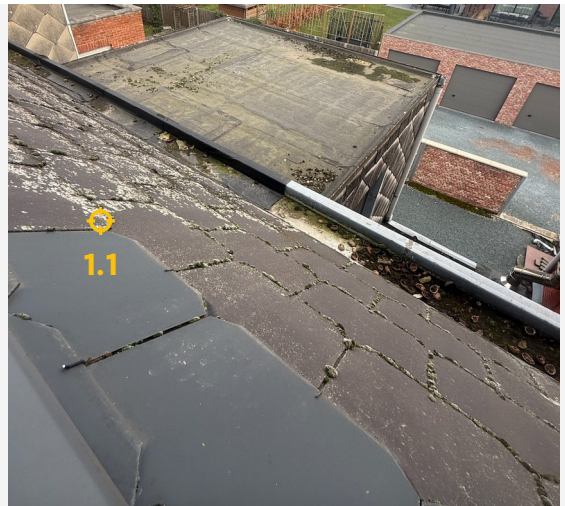
| Fiche 1: Dakleien..... | 18 |

Het asbestmateriaal valt onder de mijlpaal van 2034.

| Eindbeoordeling materiaalrisico | Verhoogd materiaalrisico en/of verhoogde kans op vezelvrijgave |

| Toestand van het materiaal | Matig beschadigd, matig verweerd |

| # | Type | Referentie | Resultaat |
|---|---|---|---|
| 1.1 | Puntmonster | M04 | Chrysotiel |

| Beschrijving | Dakleien |
| Hoeveelheid (oppervlakte - aantal) | • 50,00 m <sup>2</sup> - 1 stuk |

- Zorg voor een veilig beheer. Vermijd het beschadigen van het asbestmateriaal. Controleer de toestand jaarlijks op wijzigingen.
- Verwijder dit asbestmateriaal zo snel mogelijk. Volg de toestand goed op.

- Eenvoudige handelingen: mag via doe-het-zelf of door werknemer(s) met opleidingsattest eenvoudige handelingen  
Hechtgebonden asbest die op een veilige manier verwijderd mag worden volgens richtlijnen eenvoudige handelingen.

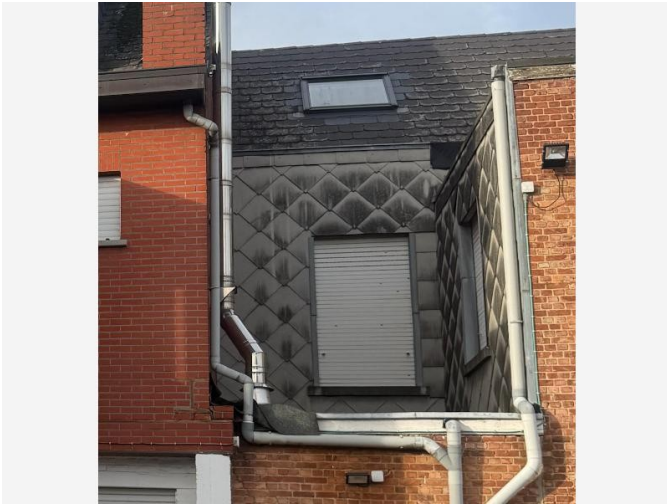
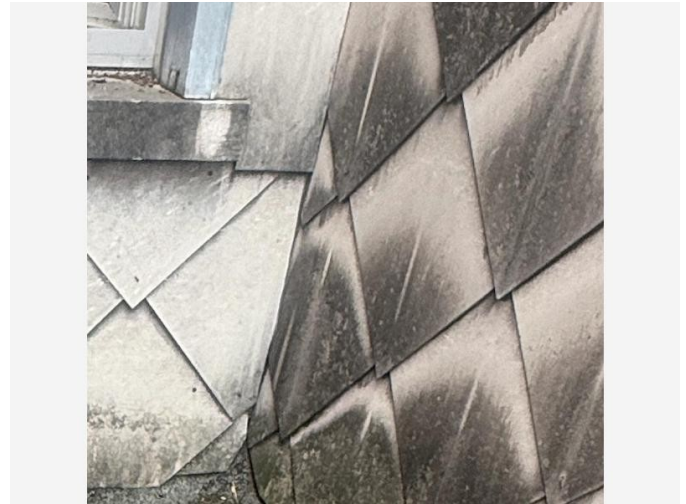
| Fiche 2: leien zijgevel..... | 21 |

Het asbestmateriaal valt onder de mijlpaal van 2034.

| Eindbeoordeling materiaalrisico | Laag materiaalrisico en/of verlaagde kans op vezelvrijgave |

| Toestand van het materiaal | Licht beschadigd, licht verweerd. Intact calciumsilicaatmateriaal of categorie III 'gebondenheid' |

| Beschrijving | leien zijgevel |
| Hoeveelheid (oppervlakte - aantal) | • 30,00 m <sup>2</sup> - 1 stuk |

- Zorg voor een veilig beheer. Vermijd het beschadigen van het asbestmateriaal. Controleer de toestand jaarlijks op wijzigingen.
- Verwijder dit asbestmateriaal zo snel mogelijk. Volg de toestand goed op.
- Voer bijkomende staalname(s) uit.

- Eenvoudige handelingen: mag via doe-het-zelf of door werknemer(s) met opleidingsattest eenvoudige handelingen  
Hechtgebonden asbest die op een veilige manier verwijderd mag worden volgens richtlijnen éénvoudige handelingen.

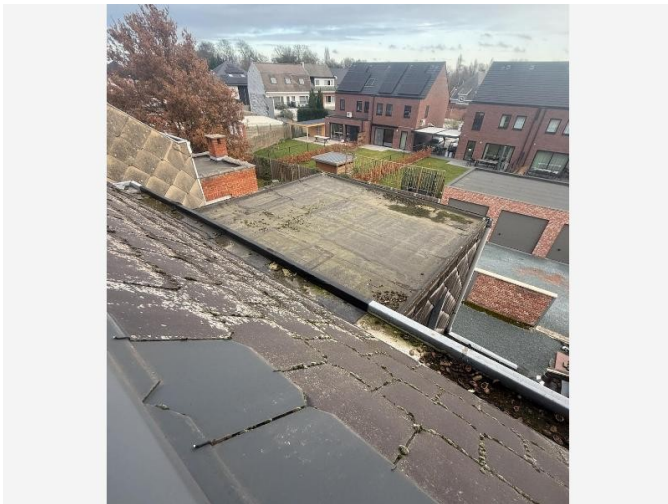
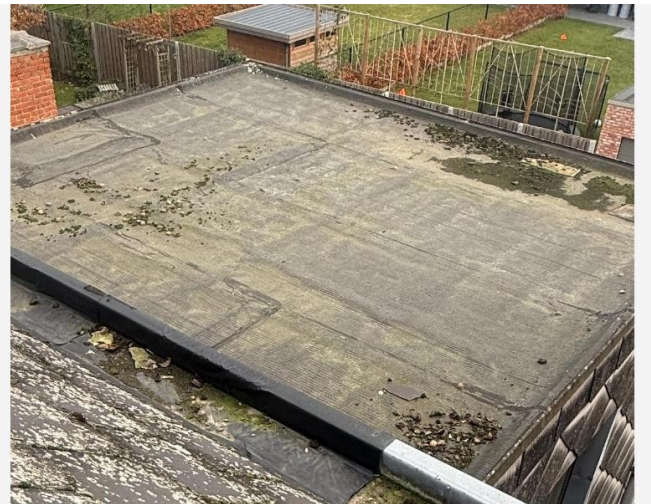
| Fiche 3: roofing plat dak 2eV..... | 24 |

Het asbestmateriaal valt onder de mijlpaal van 2040.

| Eindbeoordeling materiaalarisico | Laag materiaalarisico en/of verlaagde kans op vezelvrijgave |

| Toestand van het materiaal | Licht beschadigd, licht verweerd. Intact calciumsilicaatmateriaal of categorie III 'gebondenheid' |

| Beschrijving | roofing plat dak 2eV |
| Opmerking | <p>Omwille onderzoeksbeperking, is het niet mogelijk om een staalafname te doen.</p> <p>Hierdoor is de roofing asbestverdacht.</p> |

- Zorg voor een veilig beheer. Vermijd het beschadigen van het asbestmateriaal. Controleer de toestand jaarlijks op wijzigingen.
- Voer bijkomende staalname(s) uit.

- Eenvoudige handelingen: mag via doe-het-zelf of door werknemer(s) met opleidingsattest eenvoudige handelingen  
Het verwijderen van roofing moet op een veilige manier gebeuren door professionals. De kans op verspreiding losse vezels is hoog bij het verwijderen. De aannemers moeten dus de nodige PMB's en veiligheidsvoorschriften naleven.  
Gelieve eerst een staal te nemen, de roofing is misschien niet-asbesthoudend (onderzoeksbeperring).
- Eenvoudige handelingen: enkel door erkend asbestverwijderaar  
Het verwijderen van roofing moet op een veilige manier gebeuren door professionals. De kans op verspreiding losse vezels is hoog bij het verwijderen. De aannemers moeten dus de nodige PMB's en veiligheidsvoorschriften naleven.

Gelieve eerst een staal te nemen, de roofing is misschien niet-asbesthoudend (onderzoeksbeperking).

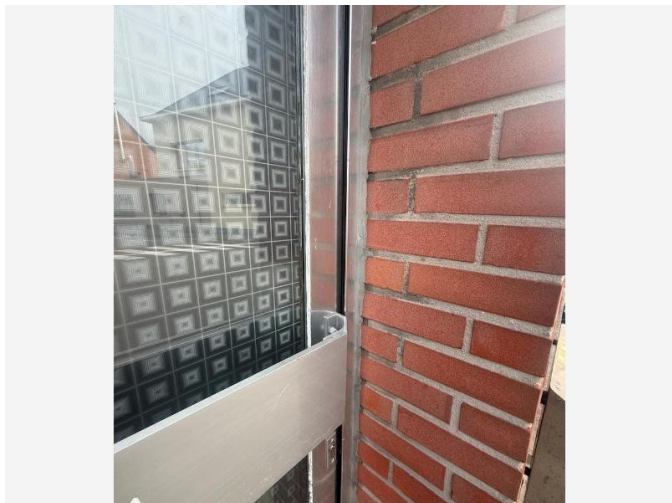
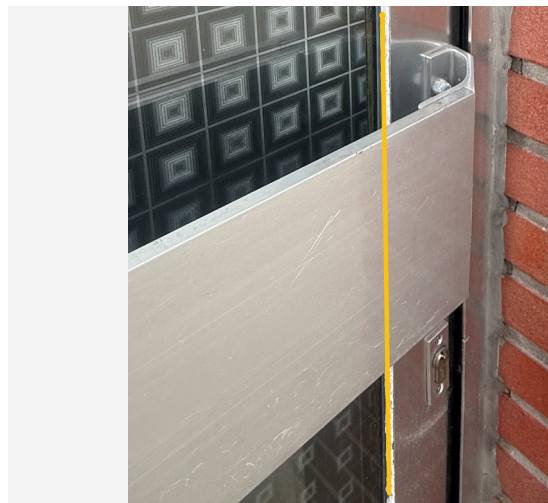
## Fiche 4: mastiek tussen aluminium en glas van ramen/deuren

Het asbestmateriaal valt onder de mijlpaal van 2040.

| Eindbeoordeling materiaalrisico | Laag materiaalrisico en/of verlaagde kans op vezelvrijgave |

| Toestand van het materiaal | Licht beschadigd, licht verweerd. Intact calciumsilicaatmateriaal of categorie III 'gebondenheid' |

| Beschrijving | mastiek tussen aluminium en glas van ramen/deuren |
| Hoeveelheid (gewicht - aantal) | <ul style="list-style-type: none"><li>• 10,00 kg - 1 stuk</li></ul> |

- Zorg voor een veilig beheer. Vermijd het beschadigen van het asbestmateriaal. Controleer de toestand jaarlijks op wijzigingen.
- Voer bijkomende staalname(s) uit.

- Eenvoudige handelingen: mag via doe-het-zelf of door werknemer(s) met opleidingsattest eenvoudige handelingen  
De mastiek tussen glas en raam asbest bevat, laat deze dan niet zelf verwijderen, aangezien dit asbestvezels kan vrijgeven. Neem contact op met een erkend asbestsaneringsbedrijf om een professionele beoordeling en veilige verwijdering door gespecialiseerde medewerkers te laten uitvoeren. Het verwijderde materiaal moet veilig worden verpakt en afgevoerd naar een erkende stortplaats.

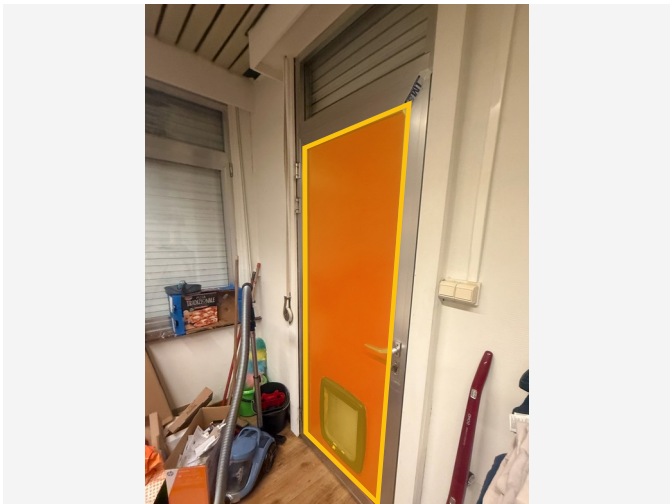
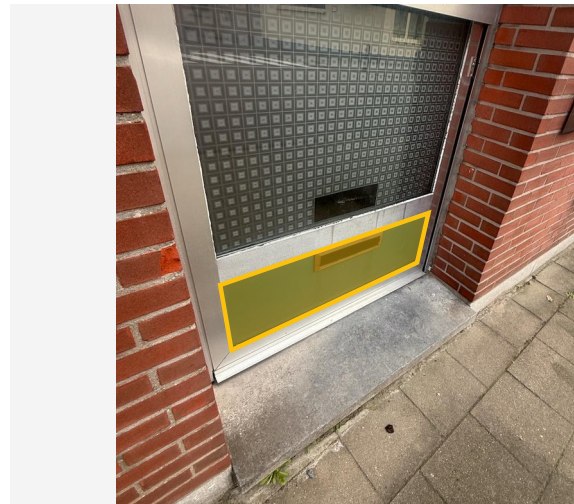
| Fiche 5: Glasal deuren..... | 30 |

Het asbestmateriaal valt onder de mijlpaal van 2040.

- Zorg voor een veilig beheer. Vermijd het beschadigen van het asbestmateriaal. Controleer de toestand jaarlijks op wijzigingen.
- Voer bijkomende staalname(s) uit.

- Eenvoudige handelingen: mag via doe-het-zelf of door werknemer(s) met opleidingsattest eenvoudige handelingen  
Hechtgebonden asbest die op een veilige manier verwijderd mag worden volgens richtlijnen éénvoudige handelingen.
