# Asbestinventarisatetest

Lierbaan 132, 2580 Putte

Attestnummer : 20240227-000507.000

**Asbestveilig**

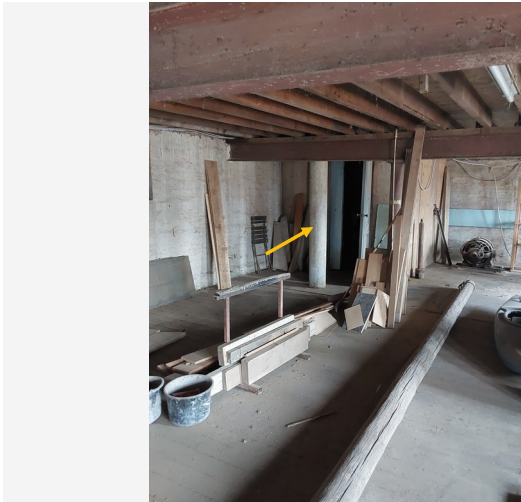
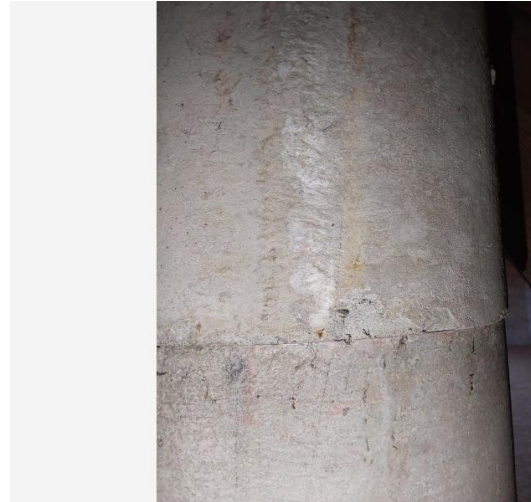
# Fiche 1: Cement steunpaal in magazijn. 1e en 2e verdieping

Asbestmateriaal

| Eindbeoordeling materiaalrisico | Laag materiaalrisico en/of verlaagde kans op vezelvrijgave |

| Asbestsoort (vezeltype) | Crocidoliet aanwezig |
| Toestand van het materiaal | Onbeschadigd, niet verweerd |

| Asbestmateriaal | Verloren bekisting - Buis, koker |

| Hoeveelheid (lengte - omtrek - dikte - aantal) | <ul style="list-style-type: none"> <li>• 5,80 m - 100,00 cm - 2,00 cm - 1 stuk</li> </ul> |

Zorgvuldig beheren

- Zorg voor een veilig beheer. Vermijd het beschadigen van het asbestmateriaal. Controleer de toestand jaarlijks op wijzigingen.
- Scherm in afwachting van verwijdering het asbestmateriaal af van luchtstromingen en verstoring: bijvoorbeeld door het te verpakken, te fixeren, af te dekken, signalisatie - afbakening aan te brengen, ...

- Eenvoudige handelingen: mag via doe-het-zelf of door werknemer(s) met opleidingsattest eenvoudige handelingen  
Vanwege de omvang van deze asbesttoepassing, het nut dat ze dient en de bereikbaarheid, wordt deze steunpaal best pas weggehaald bij volledige afbraak of renovatie van (de bovenste 2 verdiepingen van) het magazijn. In tussentijd in het aan te raden deze asbesttoepassing te bedekken met een dubbele laag latexverf zodat de asbestvezels ingepakt zitten. Tijdig en grondig nazicht van de verf is in de periode daarna ook aangewezen.

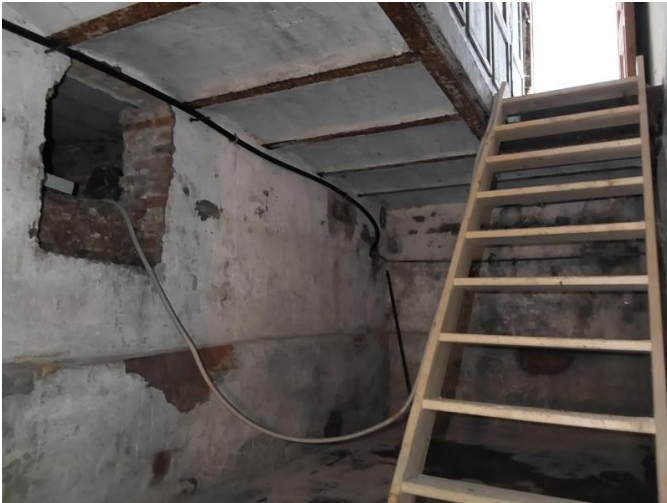
#### Permanente beperking

**Reden:** Het onderzoek kan niet uitgevoerd worden binnen de bepalingen van de Welzijnswet

**Uitleg van de asbestdeskundige:** Kruipkelder heeft maar een hoogte van 45cm.

Op het eerste zicht geen asbestverdachte materialen aanwezig.

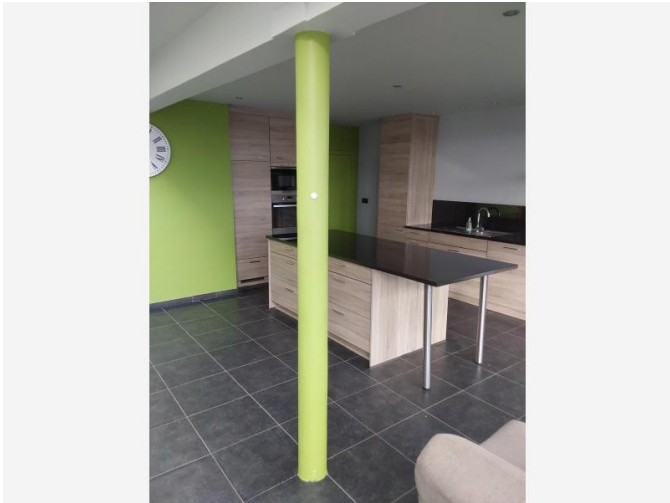
Metaal.

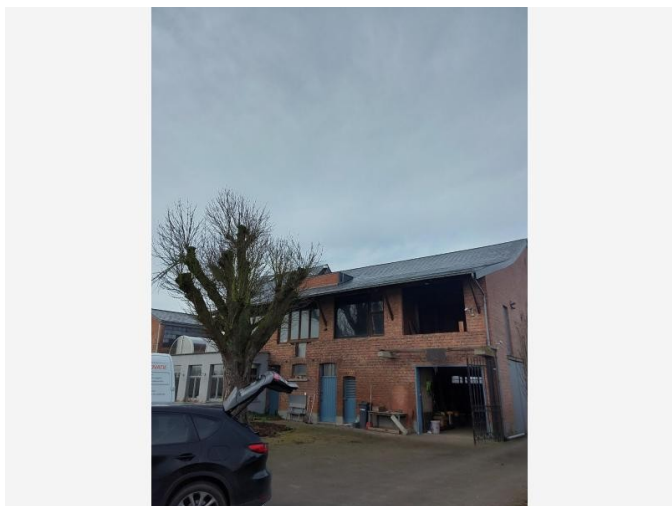
Volledig vernieuwd in 2012.

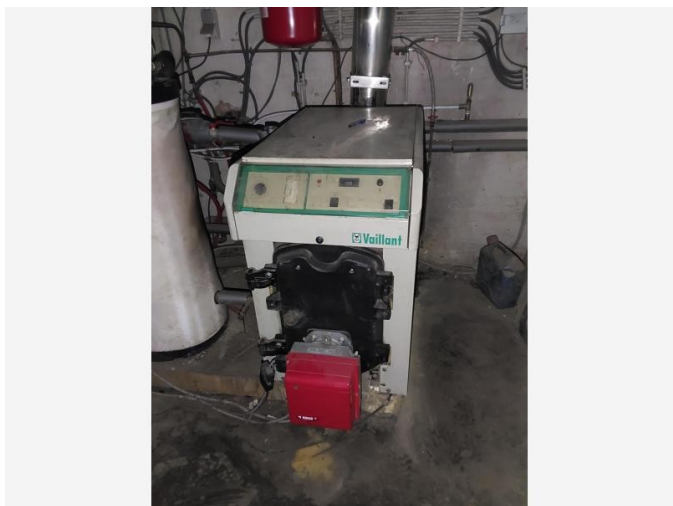
Extern geen asbesthoudende materialen aangetroffen. Het is echter niet uit te sluiten dat intern geen asbesthoudende onderdeeljes gebruikt werden (pakkingen, koord, beschermplaatjes). Bij vernieuwing van warmteketel, is het aangeraden deze in zijn geheel af te voeren.

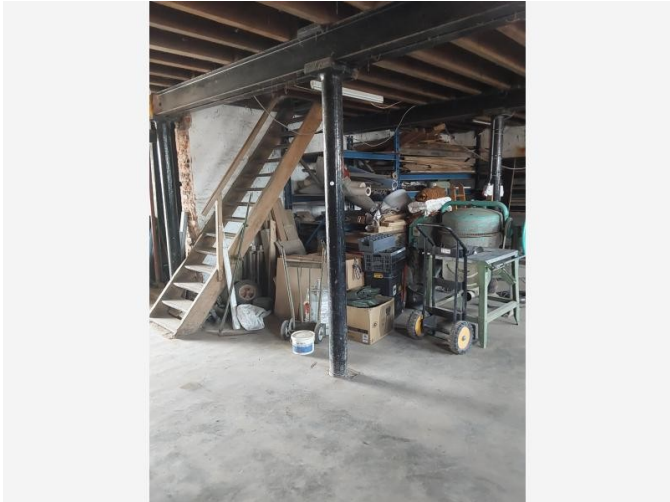
## Fiche 6: Smalle steunpalen in magazijn, gelijkvloers & 1e verdieping

Metaal

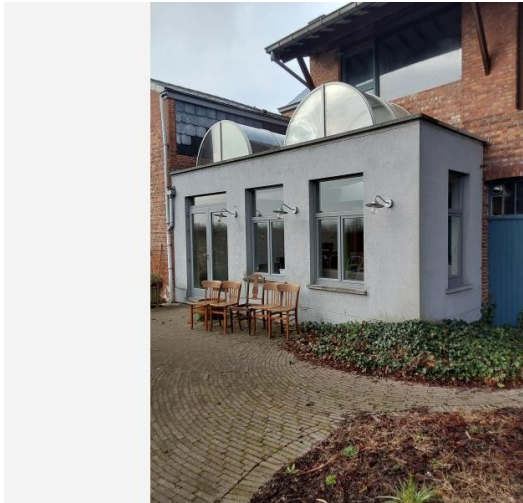
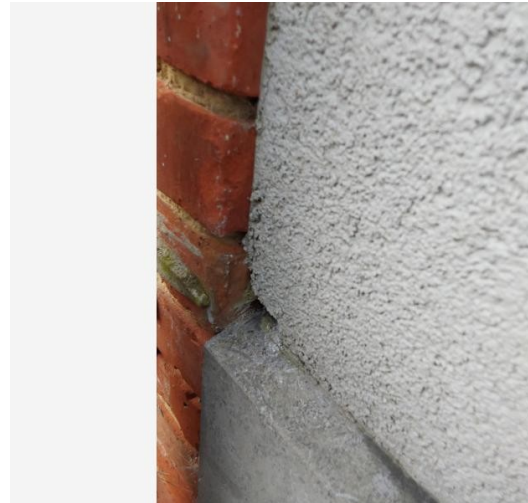
## Fiche 7: Crepi buitengevel woning

Geen asbest

| # | Type | Referentie | Resultaat |
|---|---|---|---|
| 7.1 | Mengmonster | MM03 | Geen asbest |

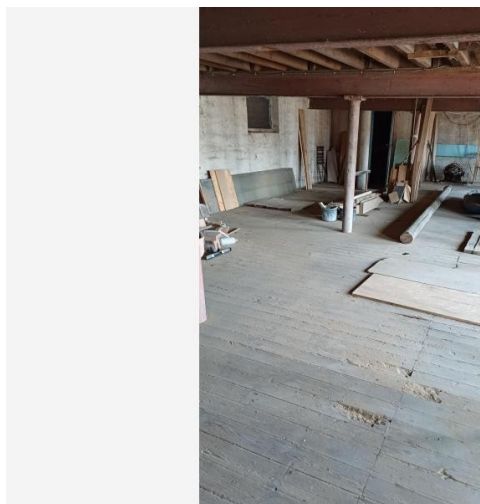
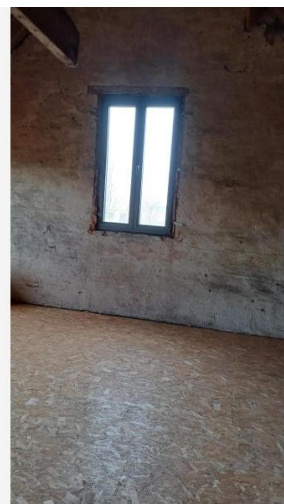
Geen asbest

| # | Type | Referentie | Resultaat |
|---|---|---|---|
| 8.1 | Mengmonster | MM04 | Geen asbest |

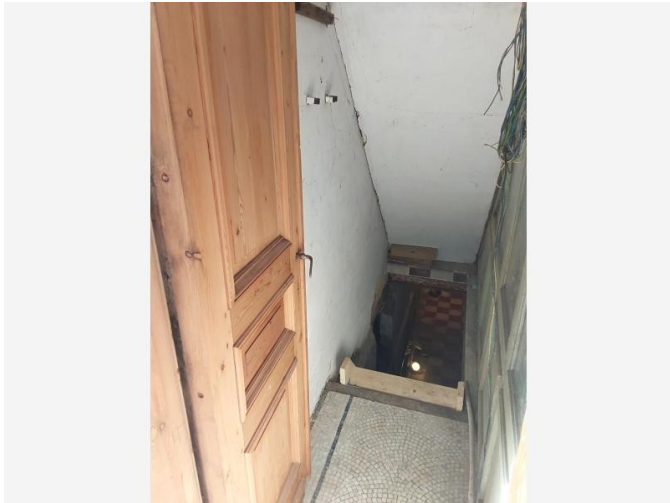
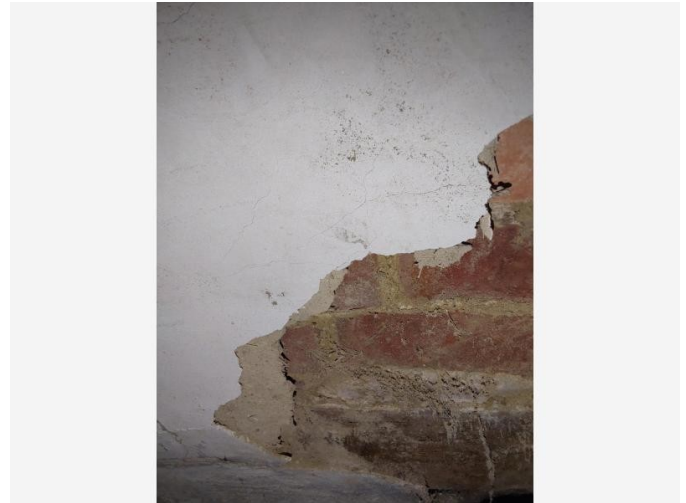
## Fiche 9: Pleisterwerk muren in woning

Geen asbest

| # | Type | Referentie | Resultaat |
|---|---|---|---|
| 9.1 | Mengmonster | MM02 | Geen asbest |

| Opmerking | Niet aangeduide muren werden voorgezet of opgebouwd met niet asbestverdachte materialen. |

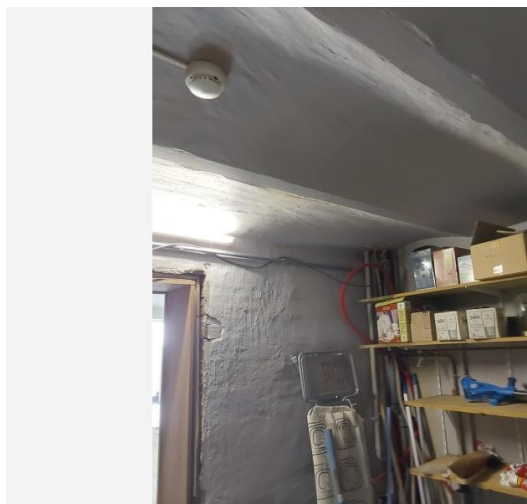
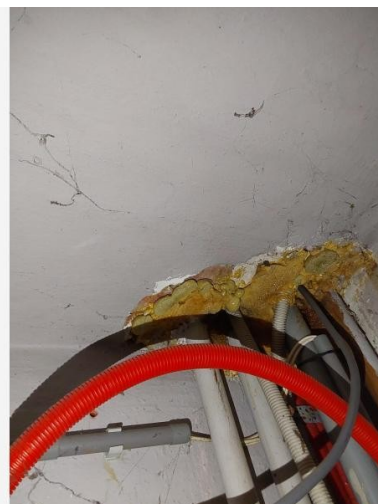
## Fiche 10: Pleisterwerk plafonds

Geen asbest

| # | Type | Referentie | Resultaat |
|---|---|---|---|
| 10.1 | Mengmonster | MM01 | Geen asbest |

| Opmerking | <p>In de niet aangeduide ruimtes werden de oorspronkelijke plafonds verlaagd met niet asbestverdachte materialen. Auditief en visueel waarneembaar.</p> <p>Voor de plafonds in het magazijn werd geen apart mengstaal genomen. De enige plafondpleister die hier werd teruggevonden is in een ruimte waarvan de gewelven doorlopen in de wasplaats van de woning. Deze laatste ruimte werd mee genomen in het mengstaal van de plafondpleister.</p> |
