# Asbestinventarisatetest

Lotusplein 4, 3191 Boortmeerbeek

Attestnummer : 20251224-000040.000

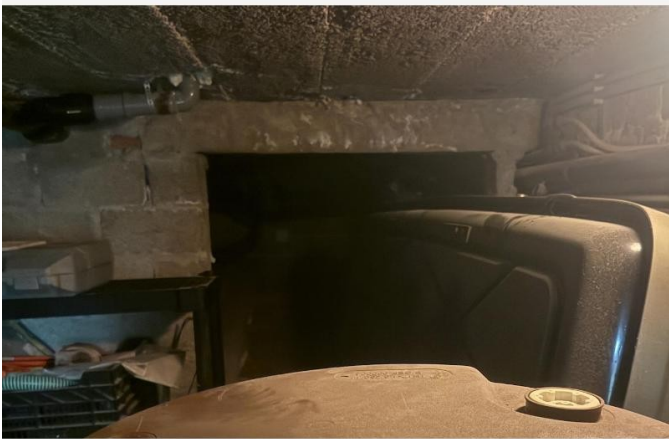
*Situeringsfoto*

#### Permanente beperking

**Reden:** Het onderzoek kan niet uitgevoerd worden binnen de bepalingen van de Welzijnswet

**Uitleg van de asbestdeskundige:** hoogte lager dan 1,50m.

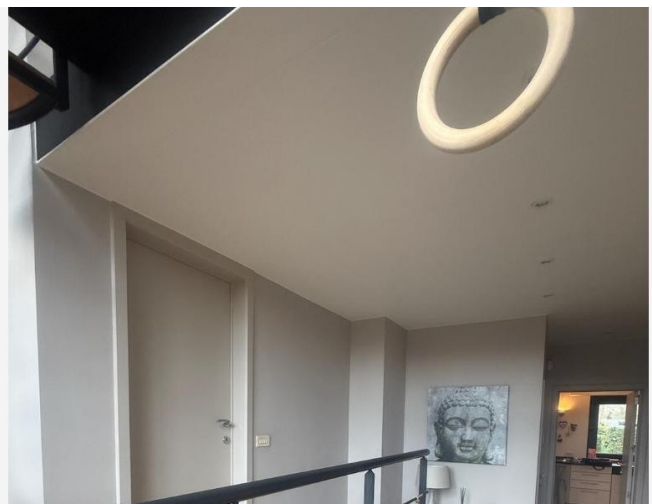
Situeringsfoto

Achter het vals plafond zouden mogelijks asbestverdachte toepassingen aanwezig kunnen zijn.

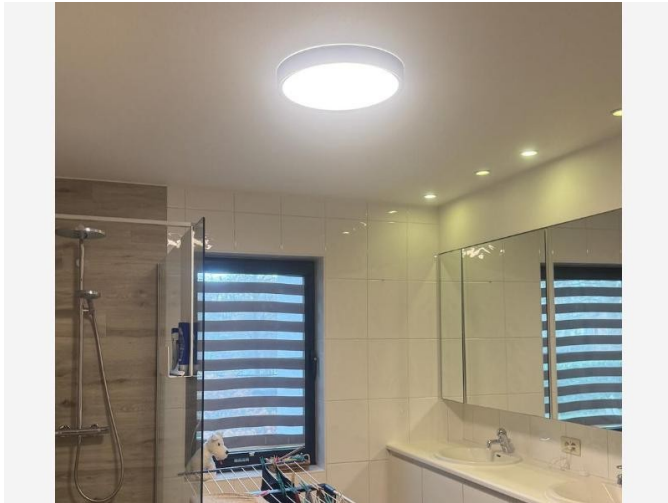
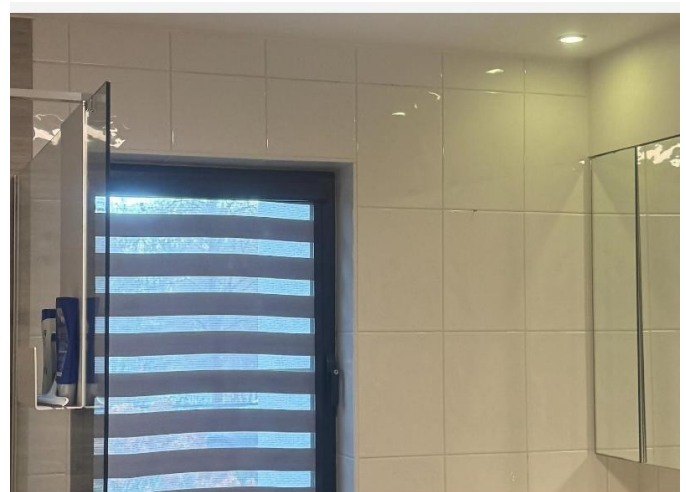
Achter de tegels zou mogelijks asbestverdacht tegellijm aanwezig kunnen zijn.

| Basis voor advies | De asbestdeskundige beoordeelt het materiaal als niet-asbestverdacht. |

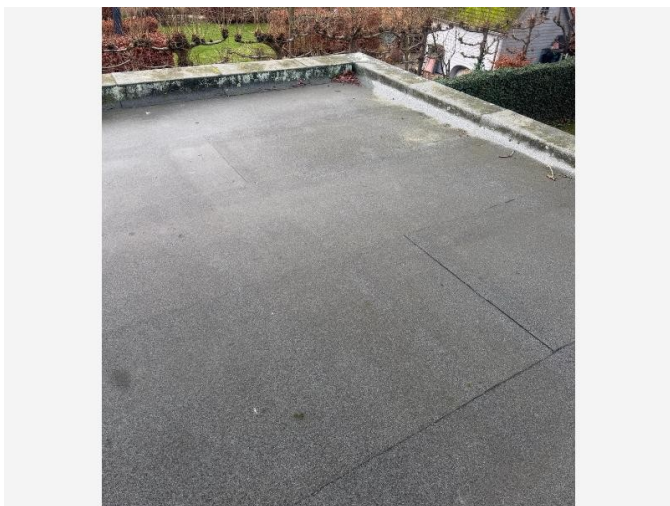
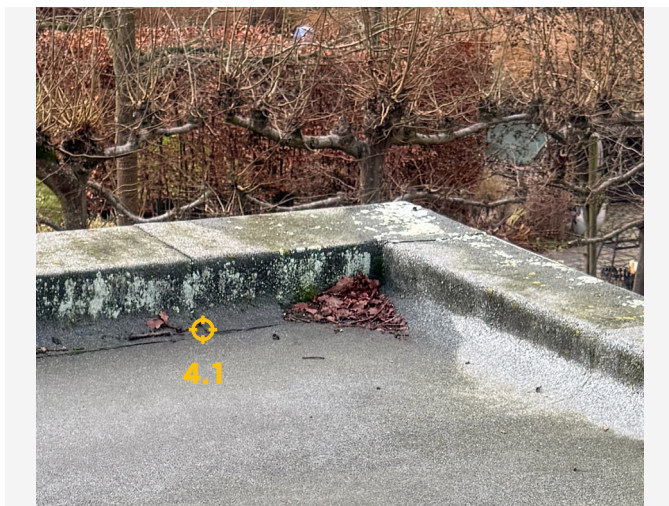
## Fiche 4: roofing

Geen asbest

| # | Type | Referentie | Resultaat |
|---|---|---|---|
| 4.1 | Puntmonster | M03 | Geen asbest |

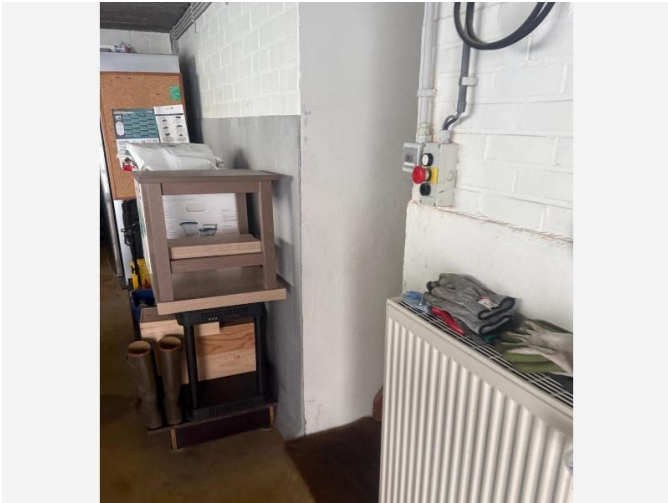
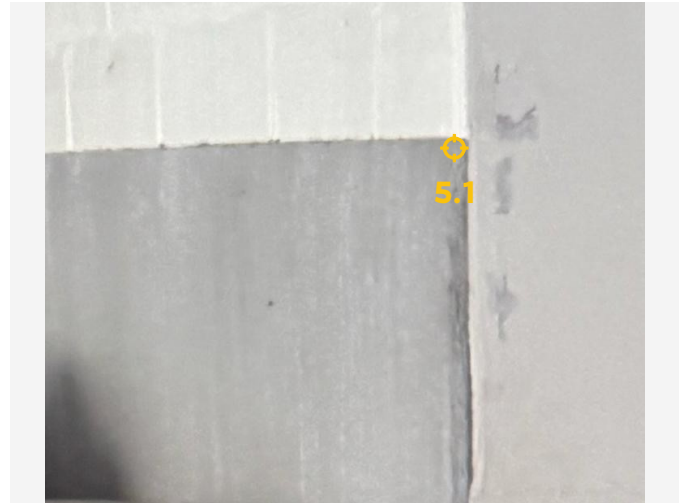
## Fiche 5: Smeerlaag kelder

Geen asbest

| # | Type | Referentie | Resultaat |
|---|---|---|---|
| 5.1 | Mengmonster | M02 | Geen asbest |

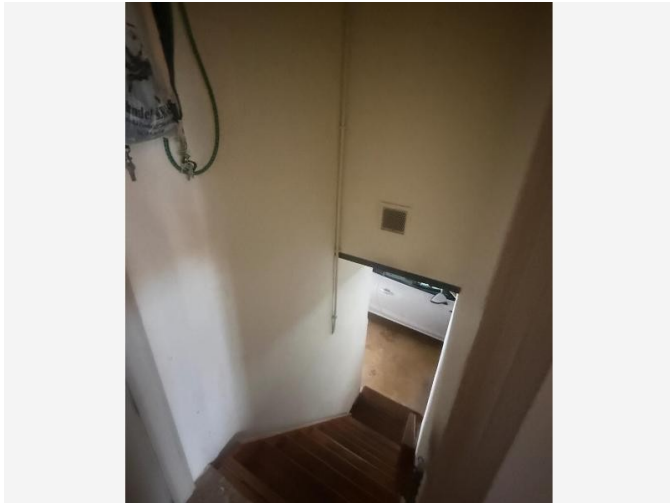
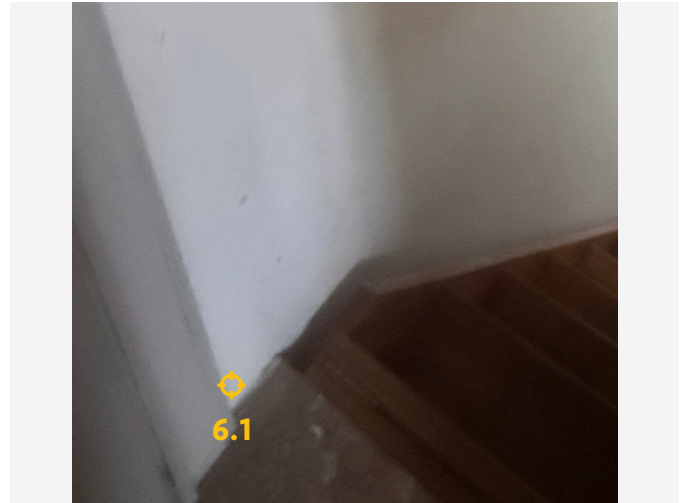
## Fiche 6: pleister muren

Geen asbest

| # | Type | Referentie | Resultaat |
|---|---|---|---|
| 6.1 | Mengmonster | M01 | Geen asbest |

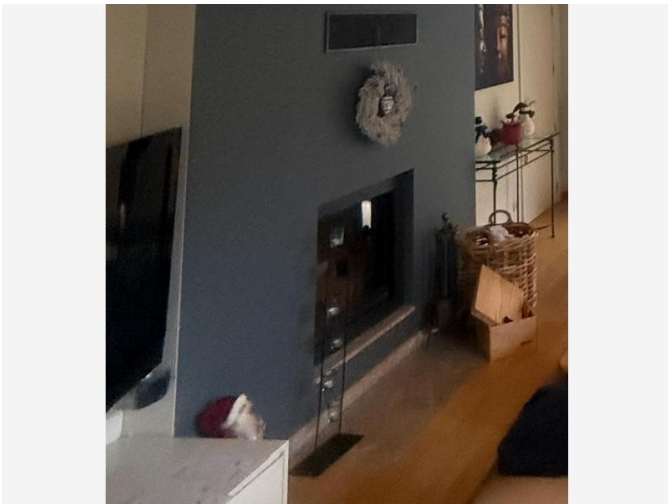
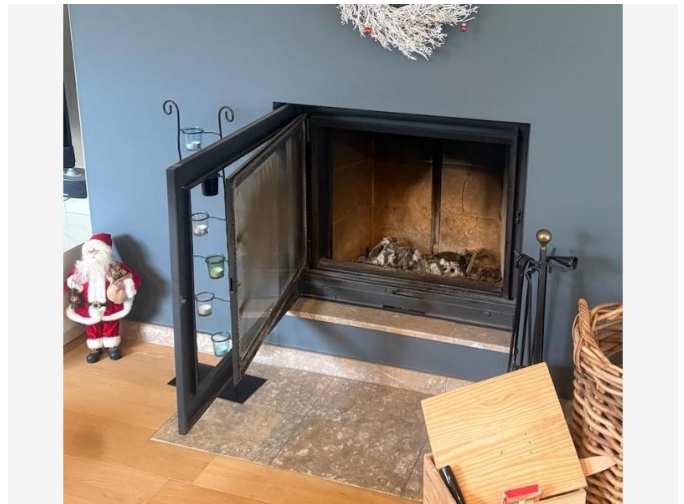
## Fiche 9: haard

| Beschrijving | Notitie | Terug te vinden op plannen |
|---|---|---|
| Fiche 9: haard | ook koord niet asbestverdacht. | Plan 1.2: Gelijkvloers |

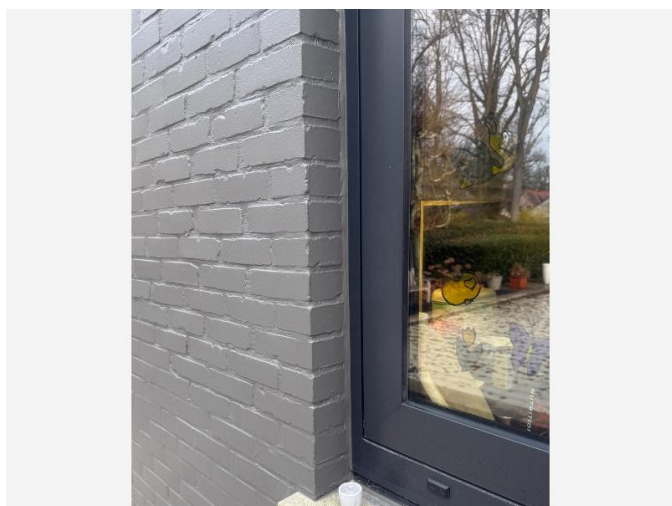
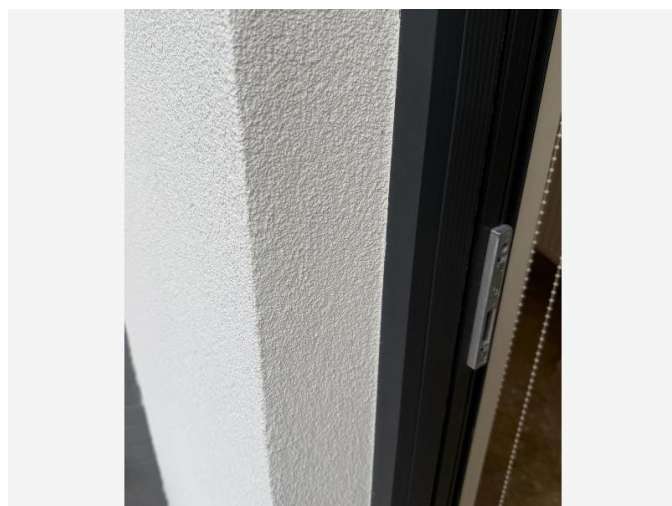
## Fiche 15: mastiek

| Beschrijving | Notitie | Terug te vinden op plannen |
|---|---|---|
| Fiche 15: mastiek | Bij crepi is geen mastiek aanwezig. | Plan 1.2: Gelijkvloers<br>Plan 1.3: 1ste verdieping |
