# Asbestinventarisatetest

Zoetewei 74, 2580 Putte

Attestnummer : **20260210-000424.000**

Uitgegeven op : **10.02.2026**

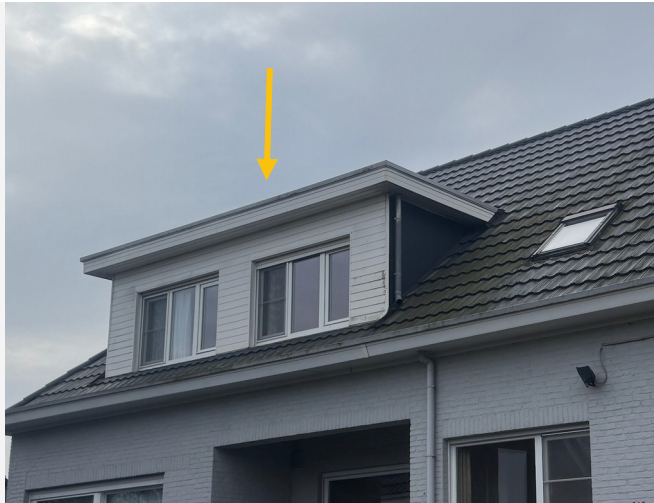
Situeringsfoto

**Reden:** Het te onderzoeken materiaal situeert zich hoger dan 3,50 m te rekenen vanaf een veilige ondergrond

**Uitleg van de asbestdeskundige:** Omwille hoogtebeperking is het plat dak boven dakkapel niet inspecteerbaar.

Nota : Dak vernieuwd in 2016.

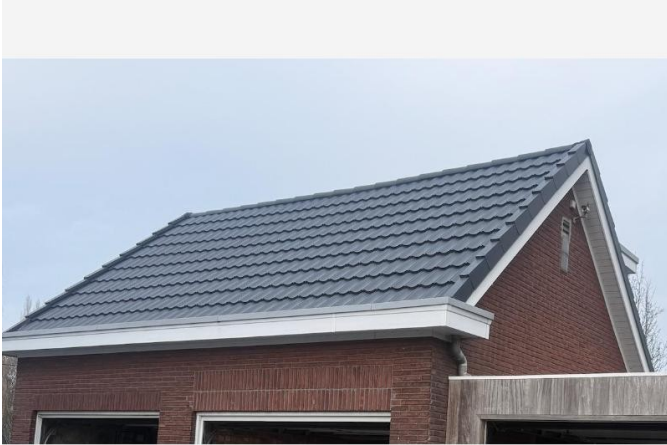
*Situeringsfoto*

**Reden:** Er is geen volledige risicobeoordeling mogelijk

**Uitleg van de asbestdeskundige:** De dakpannen zijn te hard vastgeklemd.

Langs de binnenkant is het vals plafond.

Bijgevolg zouden er asbestverdachte, tussenliggende lagen, aanwezig kunnen zijn.

Nota : De daken werden volledig vernieuwd in 2016, hiervoor lagen er (asbestverdachte) dakleien.

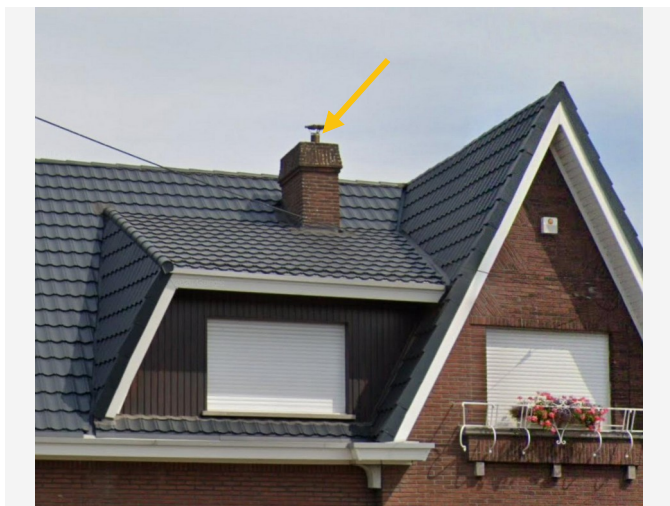
Situeringsfoto

**Reden:** Het te onderzoeken materiaal situeert zich hoger dan 3,50 m te rekenen vanaf een veilige ondergrond

**Uitleg van de asbestdeskundige:** Zou mogelijks een asbestverdachte toepassing (zoals cementbuis) kunnen bevatten. Kon met het blote oog niet helemaal bevestigen.

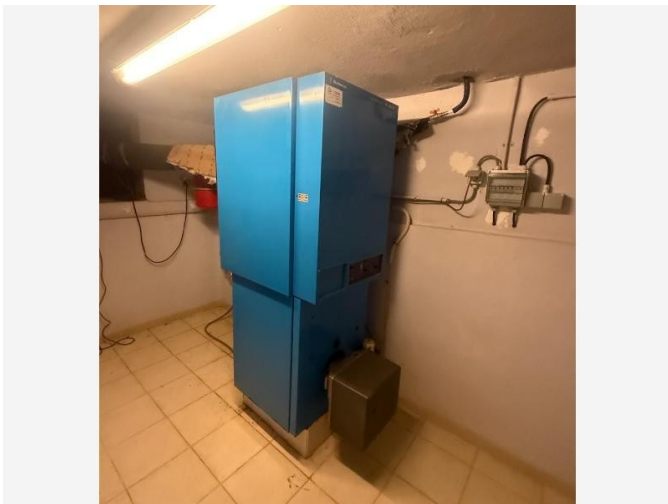
*Situeringsfoto*

**Reden:** Er is geen volledige risicobeoordeling mogelijk

**Uitleg van de asbestdeskundige:** Risicobouwjaar : 1990

Er zouden mogelijks asbestverdachte toepassingen aanwezig kunnen zijn in de CV.

Hiervoor zou de ketel gedemonteerd moeten worden.

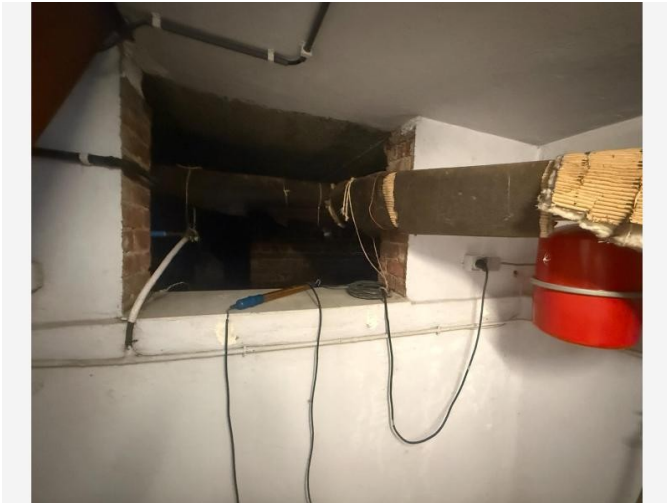
*Situeringsfoto*

**Reden:** Het onderzoek kan niet uitgevoerd worden binnen de bepalingen van de Welzijnswet

**Uitleg van de asbestdeskundige:** hoogte lager dan 1,50m.

Visueel geen asbestverdachte toepassingen vastgesteld. (Leidingisolatie M04 werd negatief bemonsterd)

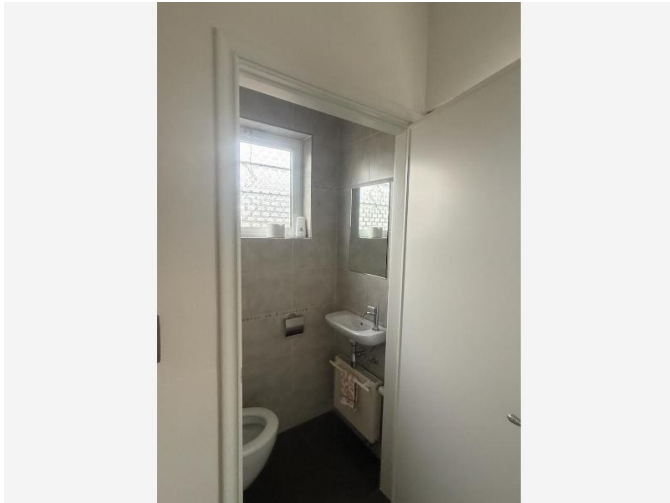
Situeringfoto

Achter de tegels zou mogelijks asbestverdacht tegellijm aanwezig kunnen zijn.

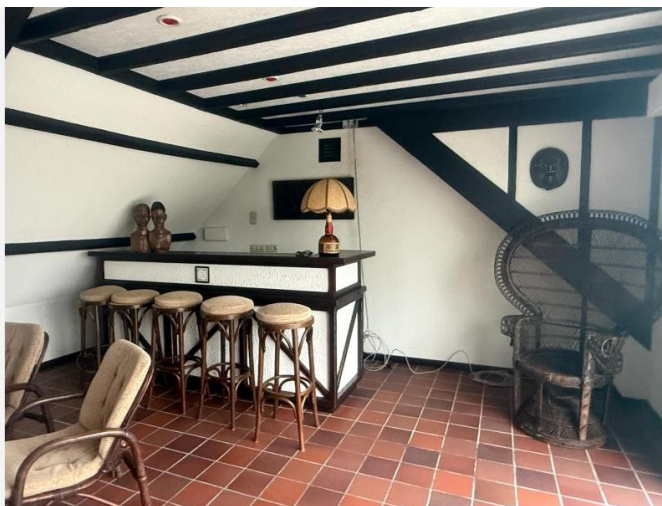
Situeringsfoto

Achter de valse muren zouden mogelijk asbestverdachte toepassingen aanwezig kunnen zijn.

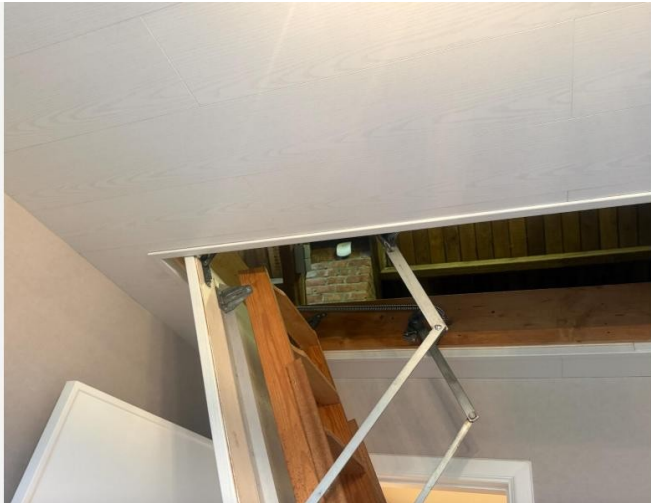
Situeringsfoto

Achter het vals plafond zouden mogelijks asbestverdachte toepassingen aanwezig kunnen zijn.

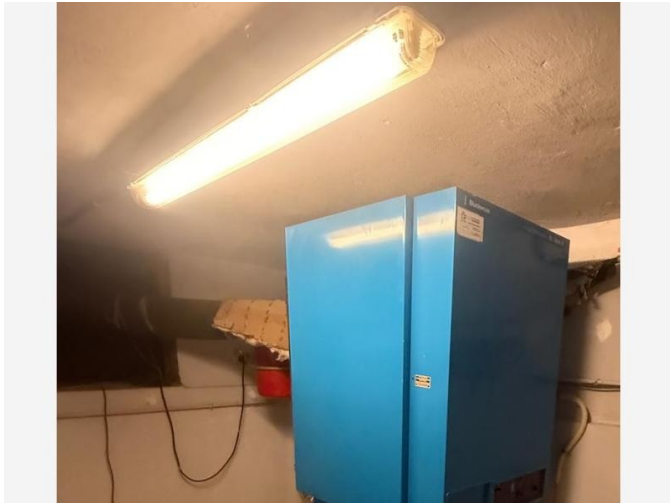
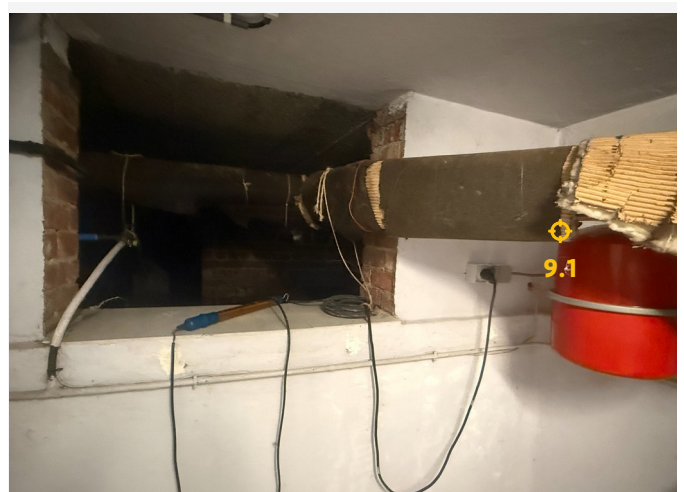
## Fiche 9: Leidingisolatie kelder (bitumen)

Geen asbest

| # | Type | Referentie | Resultaat |
|---|---|---|---|
| 9.1 | Mengmonster | M04 | Geen asbest |

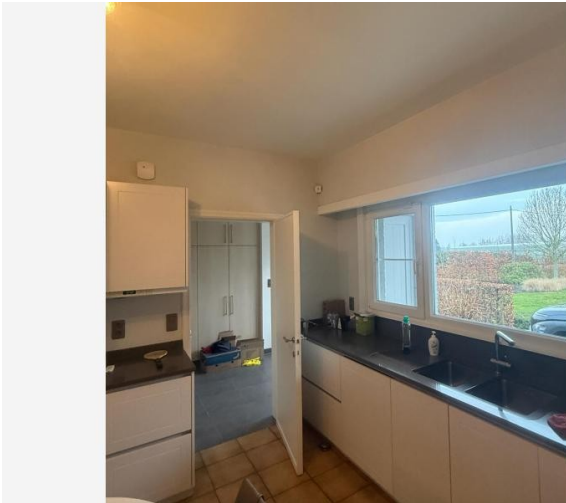
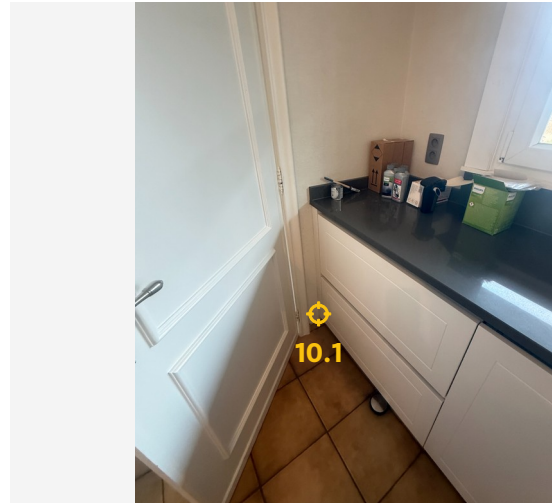
## Fiche 10: pleister muren

Geen asbest

| # | Type | Referentie | Resultaat |
|---|---|---|---|
| 10.1 | Mengmonster | M01 | Geen asbest |

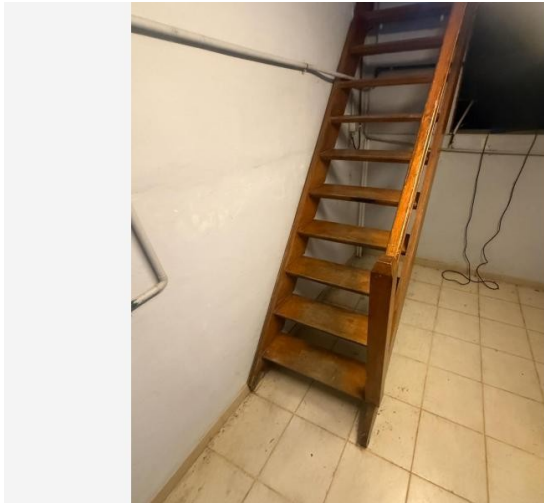
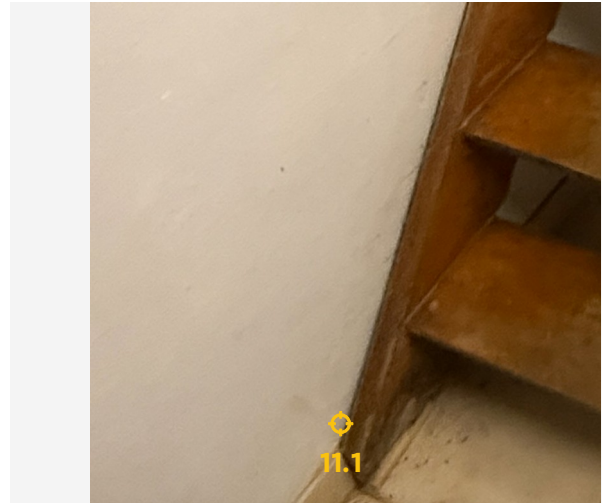
## Fiche 11: Smeerlaag kelder

Geen asbest

| # | Type | Referentie | Resultaat |
|---|---|---|---|
| 11.1 | Mengmonster | M03 | Geen asbest |

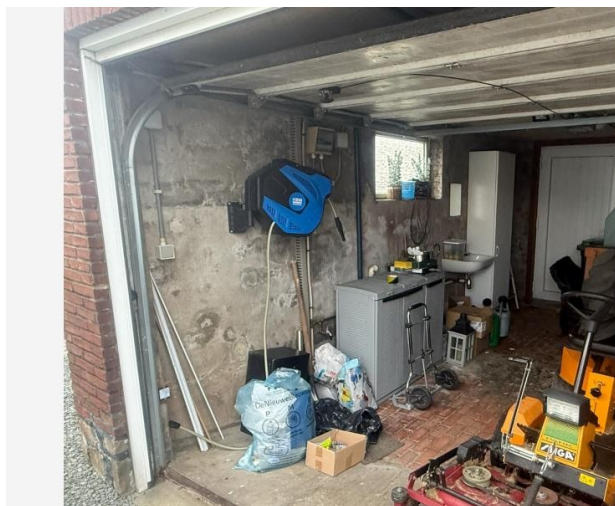
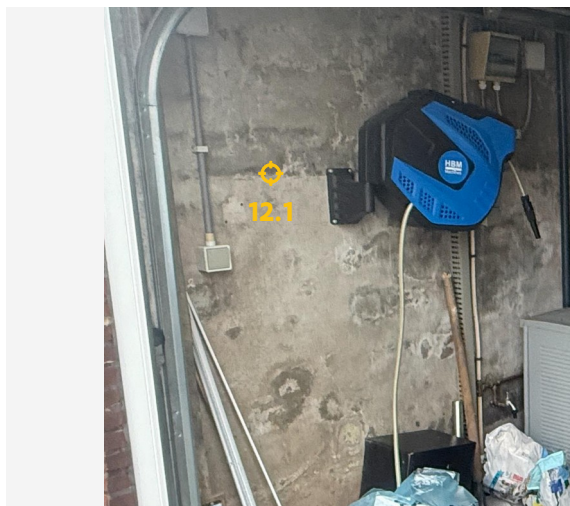
## Fiche 12: Smeerlaag garage

Geen asbest

| # | Type | Referentie | Resultaat |
|---|---|---|---|
| 12.1 | Mengmonster | M05 | Geen asbest |

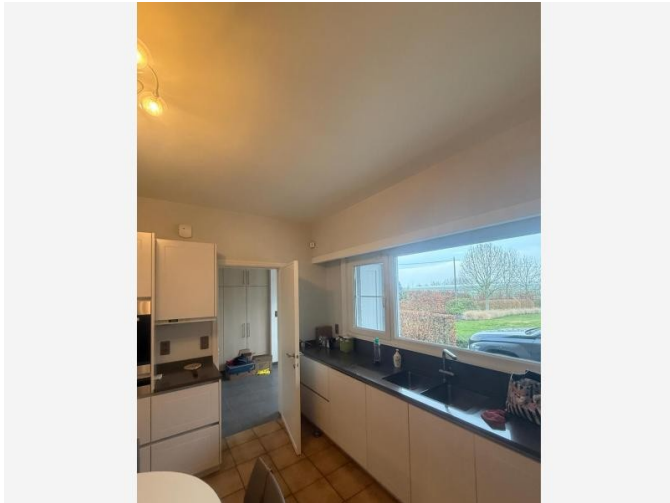
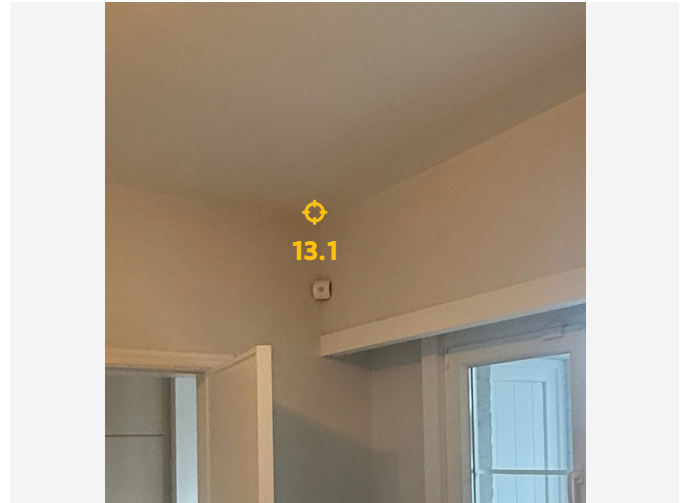
## Fiche 13: Pleister plafond GLV

Geen asbest

| # | Type | Referentie | Resultaat |
|---|---|---|---|
| 13.1 | Mengmonster | M02 | Geen asbest |

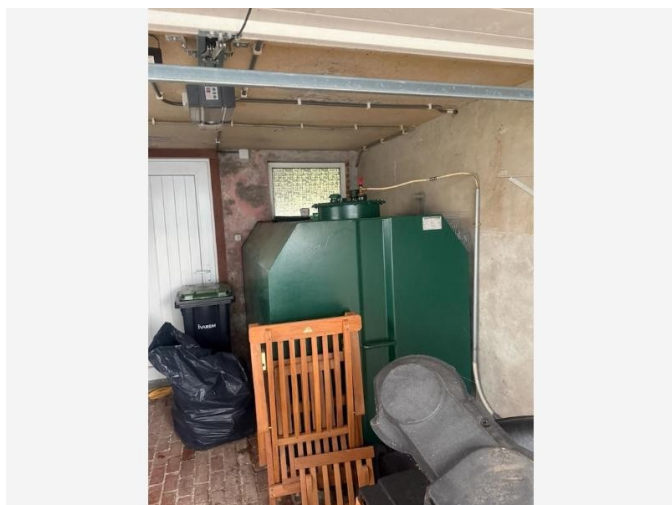
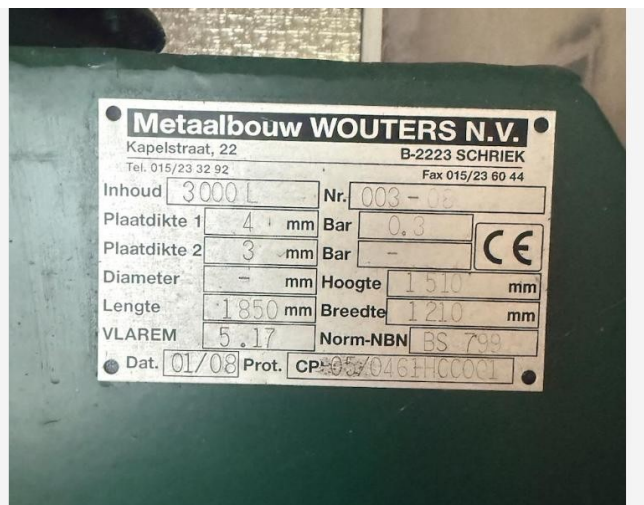
### Fiche 14: mazouttank garage

| Beschrijving | Notitie | Terug te vinden op plannen |
|---|---|---|
| Fiche 14: mazouttank garage | bouwjaar : 2008 | Plan 2.1: Gelijkvloers |

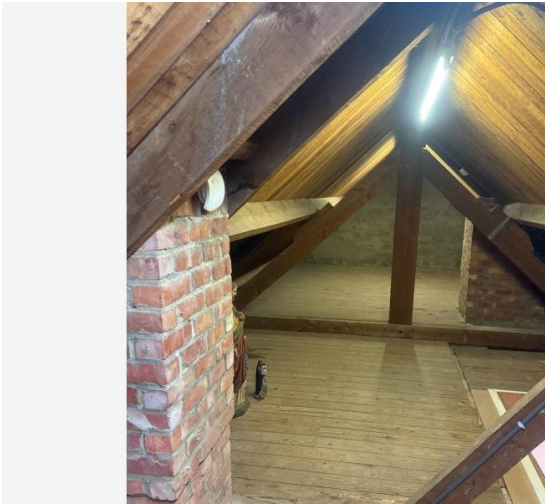
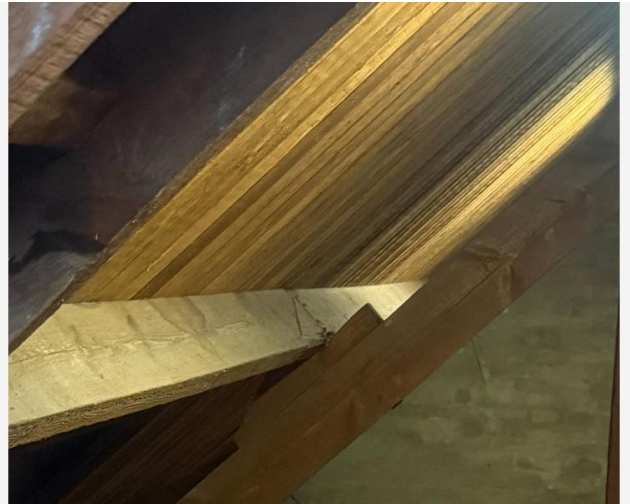
## Fiche 15: onderdak hoofdgebouw

| Beschrijving | Notitie | Terug te vinden op plannen |
|---|---|---|
| Fiche 15: onderdak hoofdgebouw | De dakpannen zijn te hard vastgeklemd.<br><br>Langs de binnenkant is het hout.<br><br>Bijgevolg zouden er asbestverdachte, tussenliggende lagen, aanwezig kunnen zijn.<br><br>Nota : De daken werden volledig vernieuwd in 2016, hiervoor lagen er (asbestverdachte) dakleien. | Plan 1.6: Zolder |
