# Asbestinventarisatetest

Dorpsstraat 5A, 3130 Begijnendijk

Attestnummer : 20260220-000019.000

**Niet-asbestveilig**

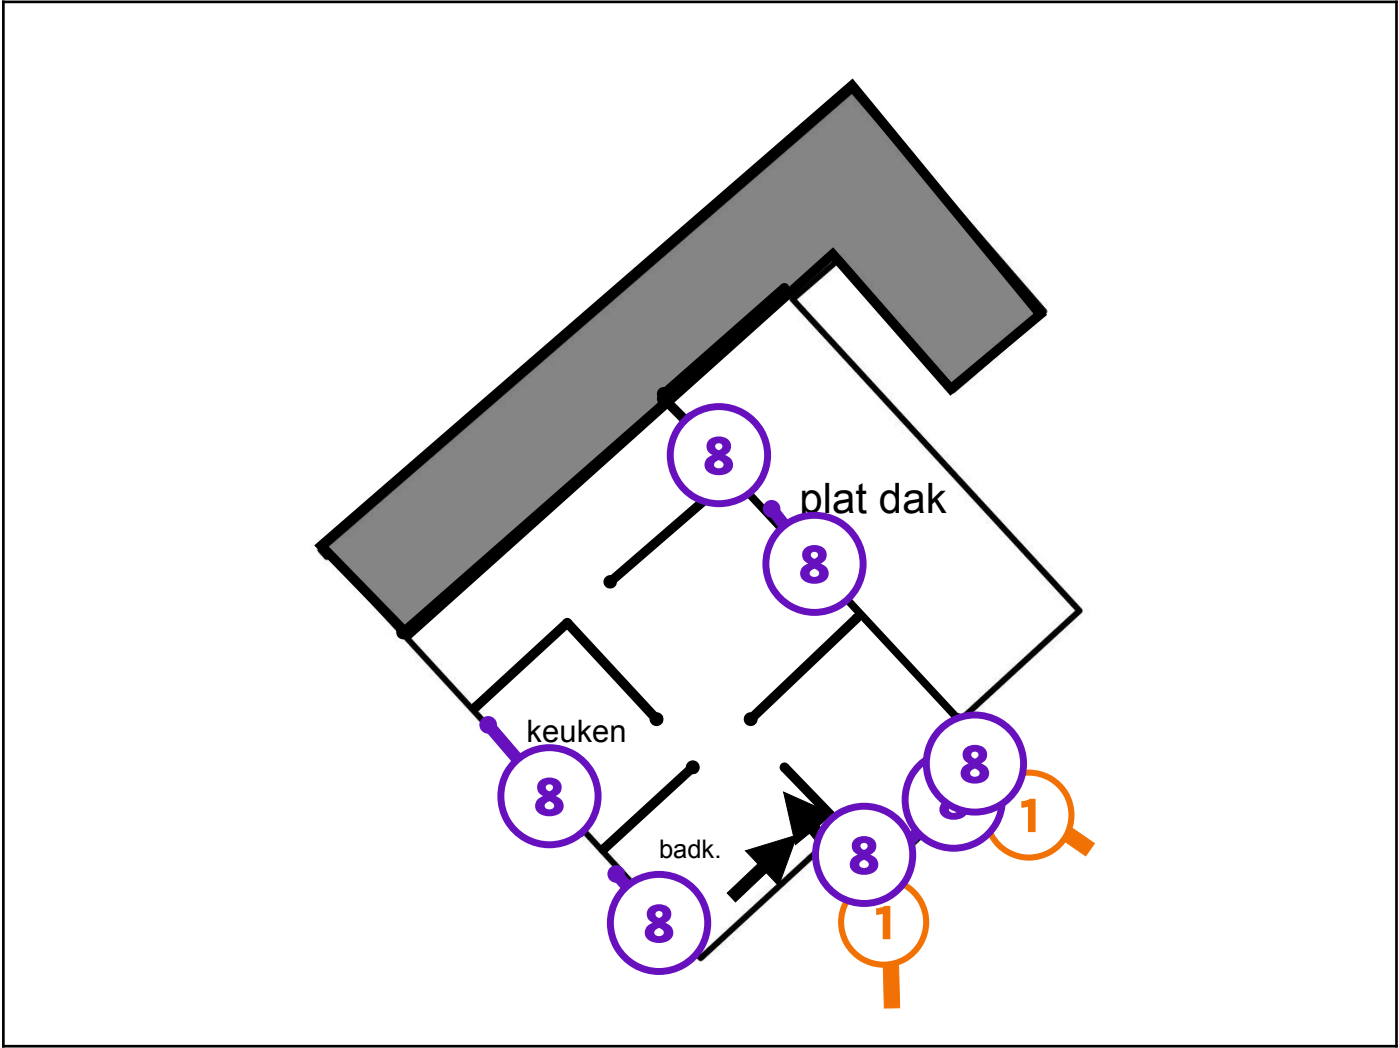
# Plan 1.4: 1ste verdieping

| Beschrijving | Type | Actie |
|---|---|---|
| 1. cementpalen gevel | Asbestmateriaal | Verwijderen |

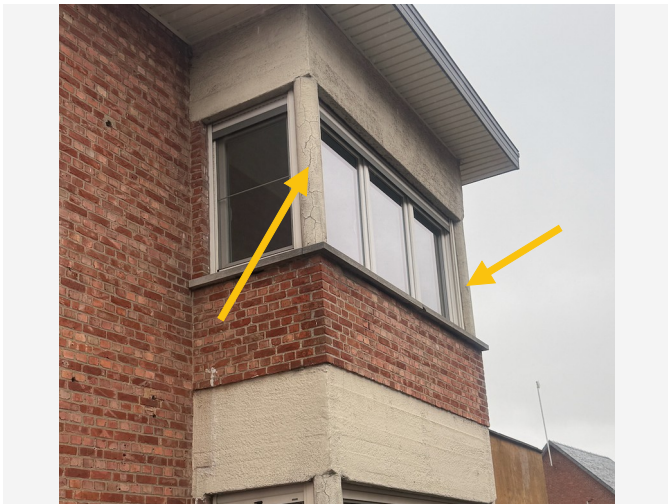
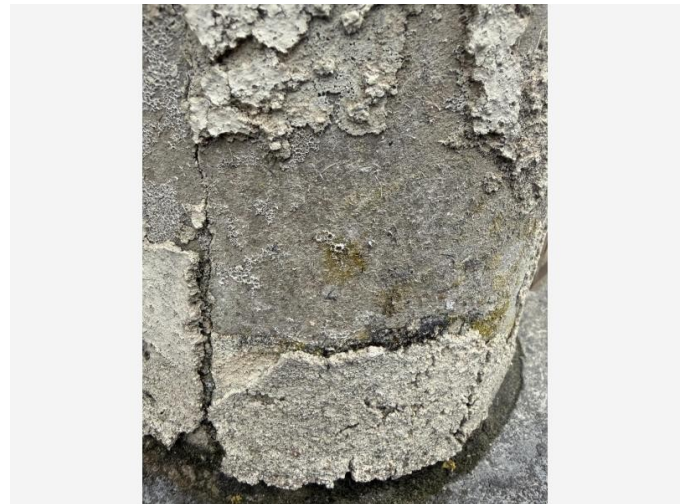
Het asbestmateriaal valt onder de mijlpaal van 2040.

| Eindbeoordeling materiaalrisico | Verhoogd materiaalrisico en/of verhoogde kans op vezelvrijgave |

| Gebondenheid | Categorie 1: hechtgebonden in oorsprong |
| Asbestsoort (vezeltype) | Crocidoliet aanwezig |
| Asbestconcentratie | Laag (< 50%) |
| Afschermingsgraad van het gehele materiaal | Geheel of deels vrij aan de buitenlucht |
| Toestand van het materiaal | Matig beschadigd, matig verweerd |

| Beschrijving | cementpalen gevel |
| Asbestmateriaal | Verloren bekisting - Buis, koker |

Verwijderen

- Zorg voor een veilig beheer. Vermijd het beschadigen van het asbestmateriaal. Controleer de toestand jaarlijks op wijzigingen.

- Eenvoudige handelingen: enkel door erkend asbestverwijderaar  
Neem contact op met een erkend asbestverwijderaar.

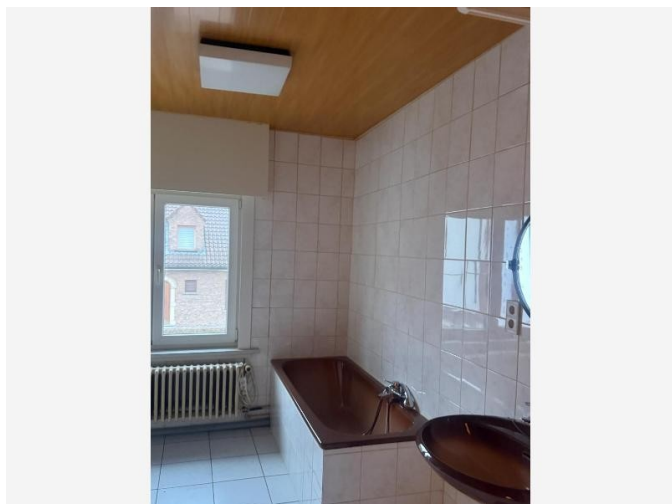
Achter de tegels zou mogelijks asbestverdacht tegellijm aanwezig kunnen zijn.

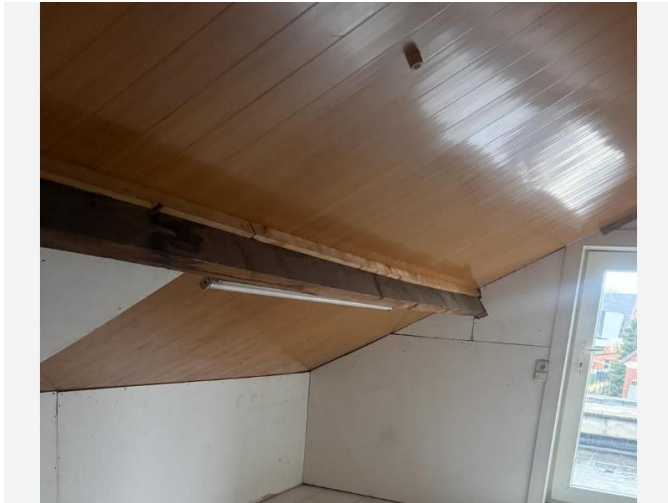
Achter het vals plafond zouden mogelijks asbestverdachte toepassingen aanwezig kunnen zijn.

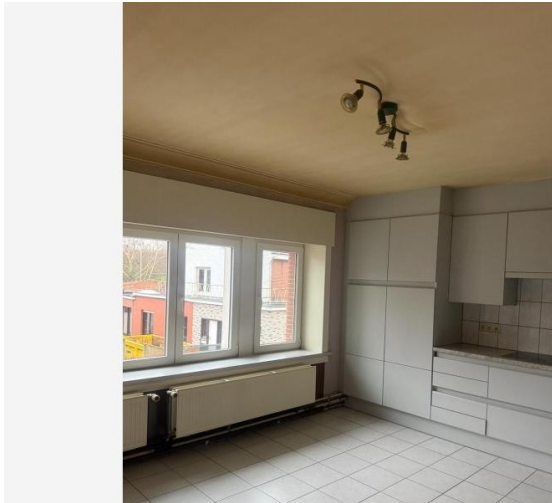
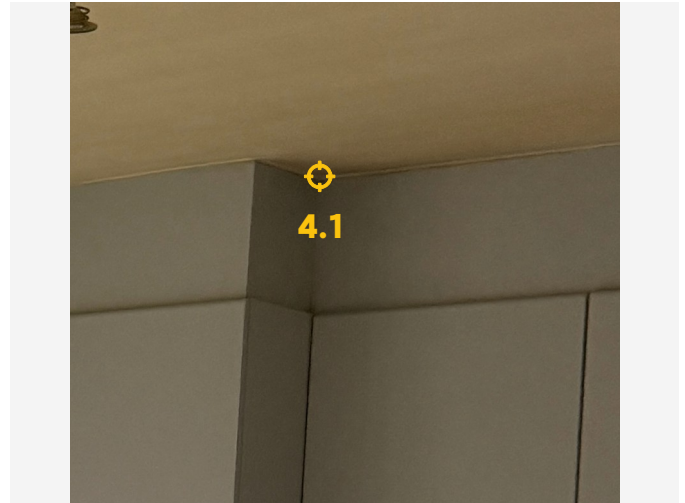
## Fiche 4: Pleister plafond

Geen asbest

| # | Type | Referentie | Resultaat |
|---|---|---|---|
| 4.1 | Mengmonster | M02 | Geen asbest |

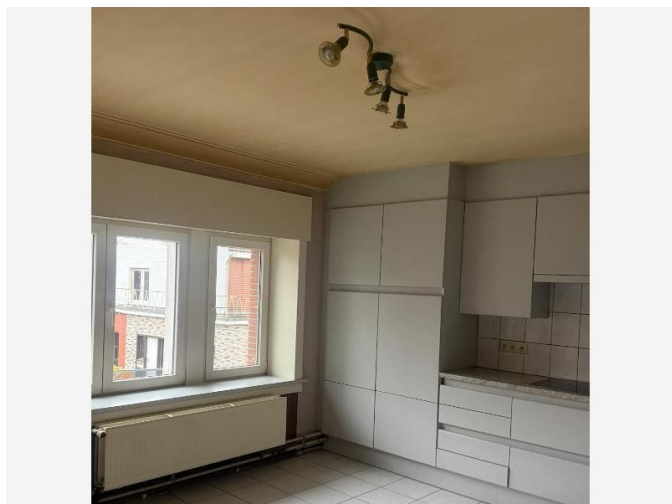
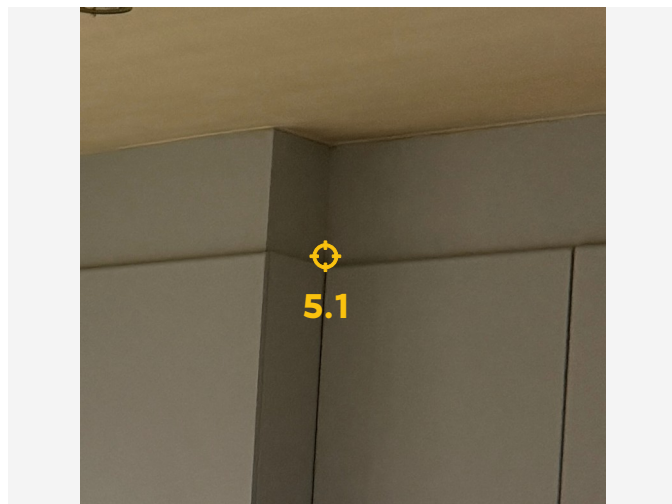
## Fiche 5: Pleister muur

Geen asbest

| # | Type | Referentie | Resultaat |
|---|---|---|---|
| 5.1 | Mengmonster | M01 | Geen asbest |

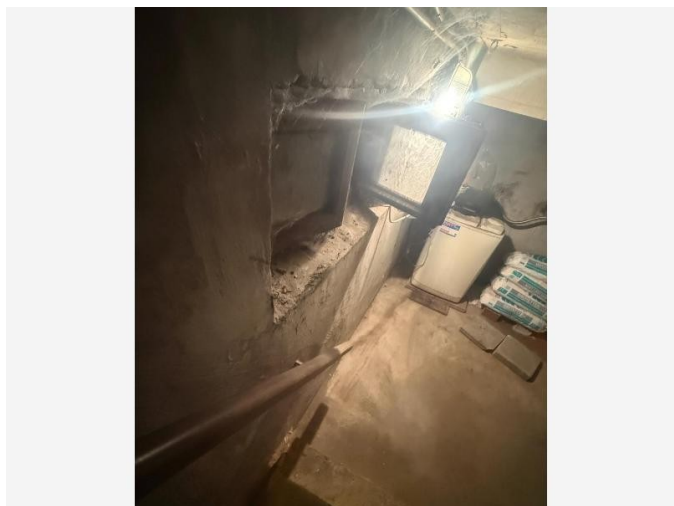
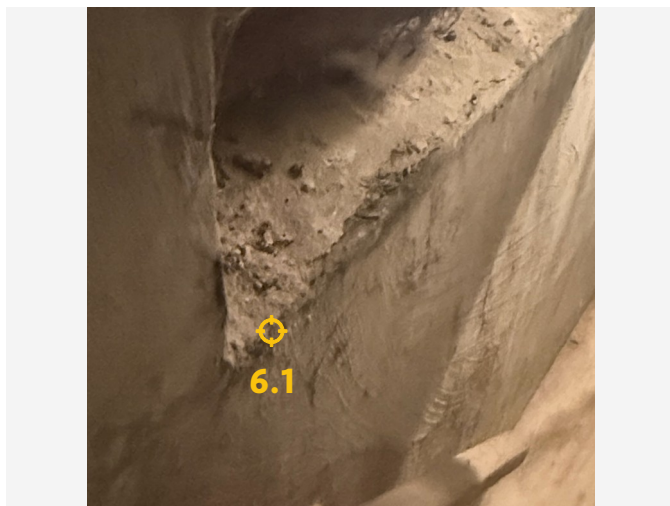
## Fiche 6: Smeerlaag kelder

Geen asbest

| # | Type | Referentie | Resultaat |
|---|---|---|---|
| 6.1 | Mengmonster | M03 | Geen asbest |

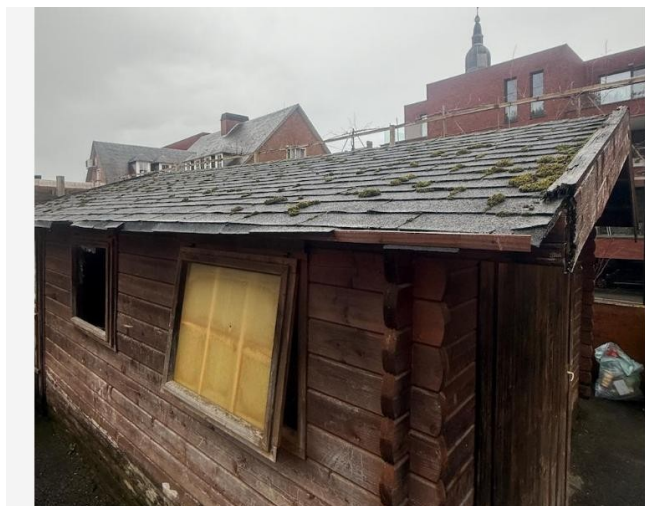
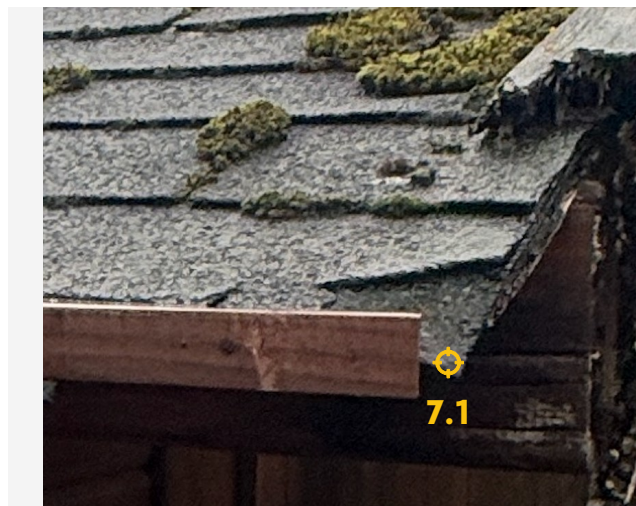
## Fiche 7: Shingle tuinhuis/garage

Geen asbest

| # | Type | Referentie | Resultaat |
|---|---|---|---|
| 7.1 | Puntmonster | M04 | Geen asbest |
