# Asbestinventarisat attest

Brusselsesteenweg 68, 2800 Mechelen

Attestnummer : 20251117-000227.000

# Zone 1: Hoofdgebouw

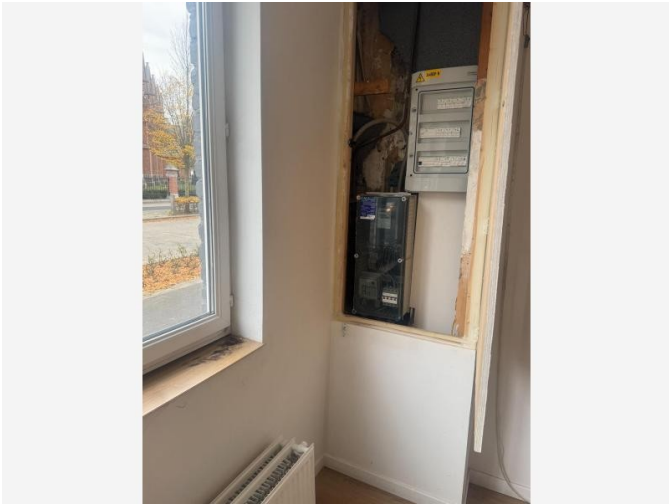
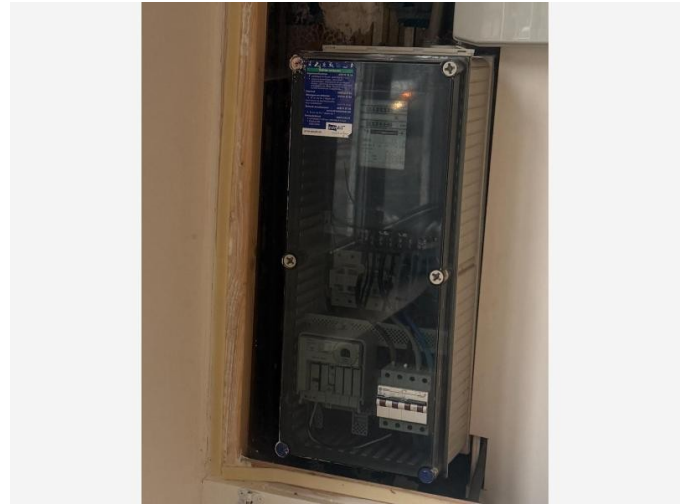
Overzichtsfoto

Detailfoto

Het asbestmateriaal valt onder de mijlpaal van 2040.

Zorgvuldig beheren

| Eindbeoordeling materiaalrisico | Zeer laag materiaalrisico en/of zeer lage kans op vezelvrijgave |

| Gebondenheid | Categorie 1: hechtgebonden in oorsprong |
| Asbestsoort (vezeltype) | Crocidoliet aanwezig |
| Asbestconcentratie | Laag (< 50%) |
| Afschermingsgraad van het gehele materiaal | Stootvaste afscherming of omkasting |
| Toestand van het materiaal | Onbeschadigd, niet verweerd |

| Asbestmateriaal | Plaat, paneel, tablet - Type Bakeliet |

- Zorg voor een veilig beheer. Vermijd het beschadigen van het asbestmateriaal. Controleer de toestand jaarlijks op wijzigingen.
- Voer bijkomende staalname(s) uit.

- Eenvoudige handelingen: mag via doe-het-zelf of door werknemer(s) met opleidingsattest eenvoudige handelingen  
De meterkast is waarschijnlijk eigendom van uw energieleverancier.  
In dat geval mag u deze niet zelf verwijderen.  
Neem bij vragen contact op met uw energieleverancier.

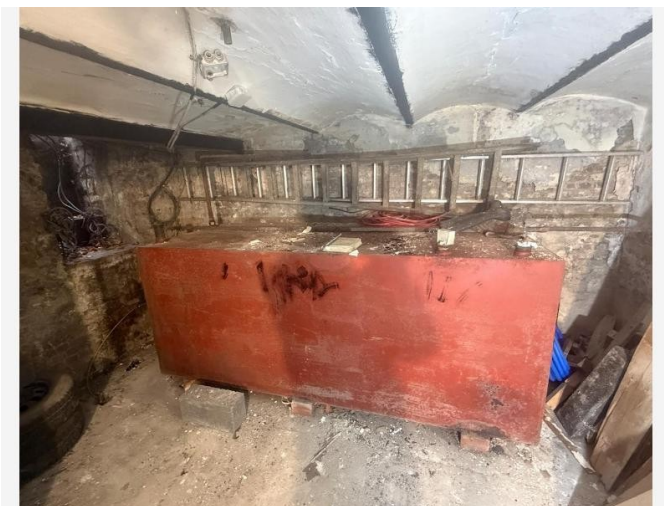
Situeringsfoto

De tank zou mogelijks asbestverdachte toepassingen kunnen bevatten.

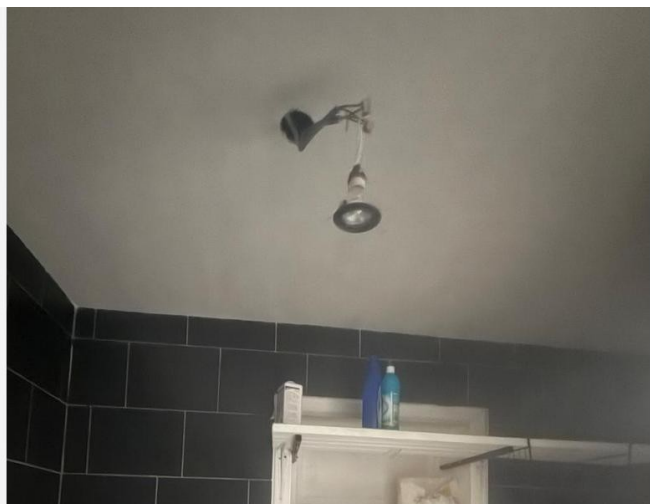
Situeringsfoto

Achter het vals plafond zou mogelijks asbestverdachte toepassingen aanwezig kunnen zijn.

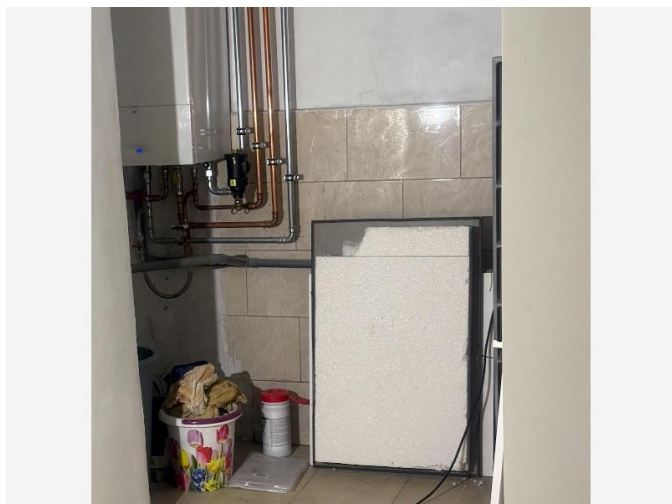
Situeringfoto

Achter de tegels zou mogelijk asbestverdacht tegellijm aanwezig kunnen zijn.

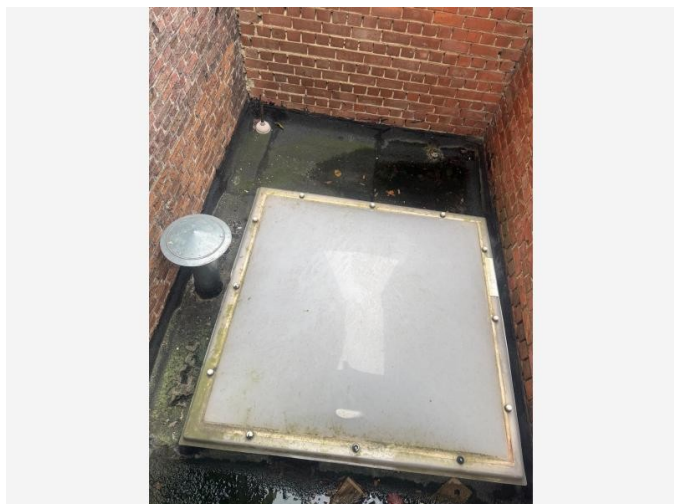
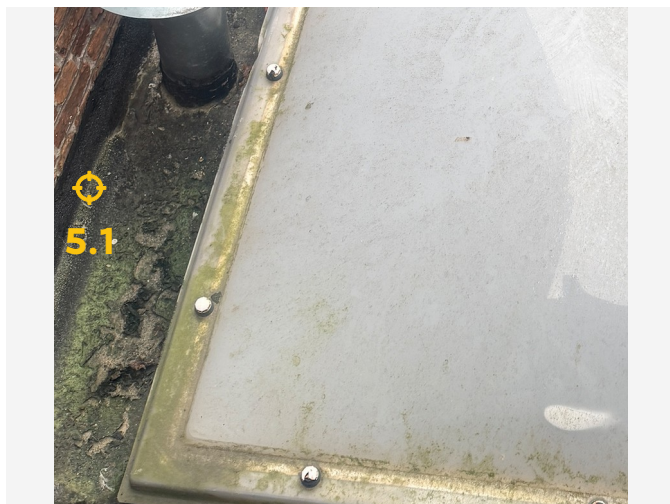
## Fiche 5: Roofing 2eV

Geen asbest

| # | Type | Referentie | Resultaat |
|---|---|---|---|
| 5.1 | Puntmonster | M03 | Geen asbest |

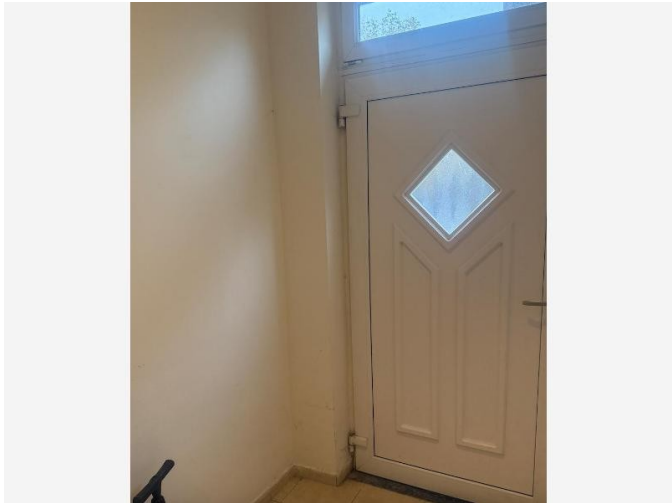
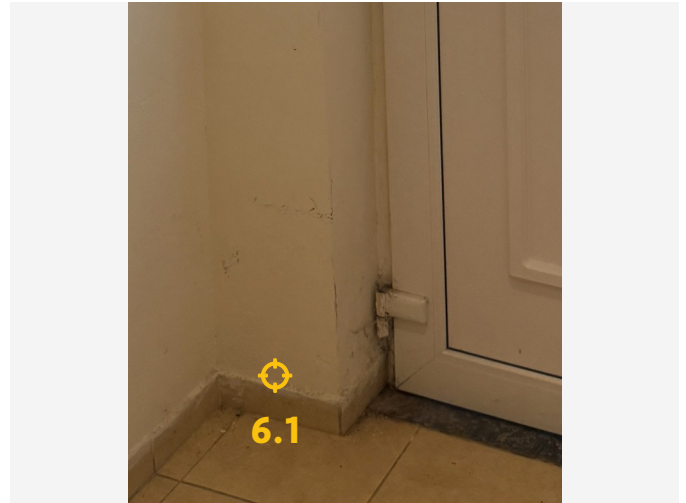
## Fiche 6: pleister muren

Geen asbest

| # | Type | Referentie | Resultaat |
|---|---|---|---|
| 6.1 | Mengmonster | M01 | Geen asbest |

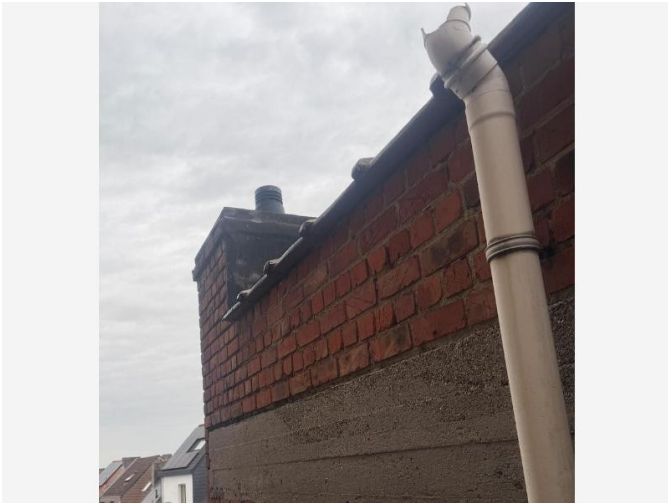
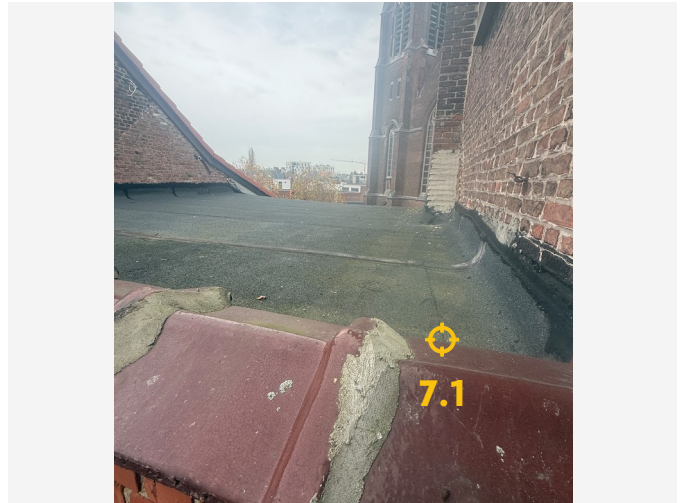
## Fiche 7: roofing dak

Geen asbest

| # | Type | Referentie | Resultaat |
|---|---|---|---|
| 7.1 | Puntmonster | M04 | Geen asbest |

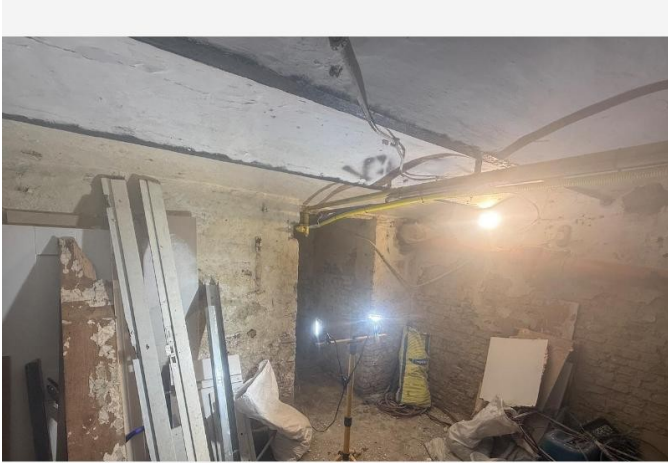
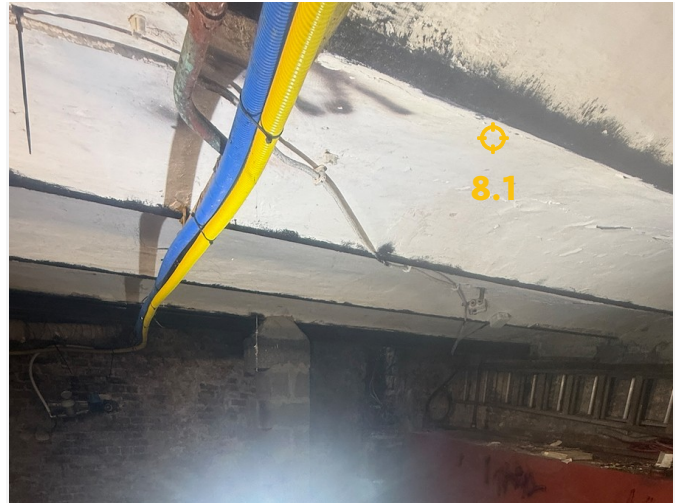
## Fiche 8: Smeerlaag kelder

Geen asbest

| # | Type | Referentie | Resultaat |
|---|---|---|---|
| 8.1 | Mengmonster | M02 | Geen asbest |

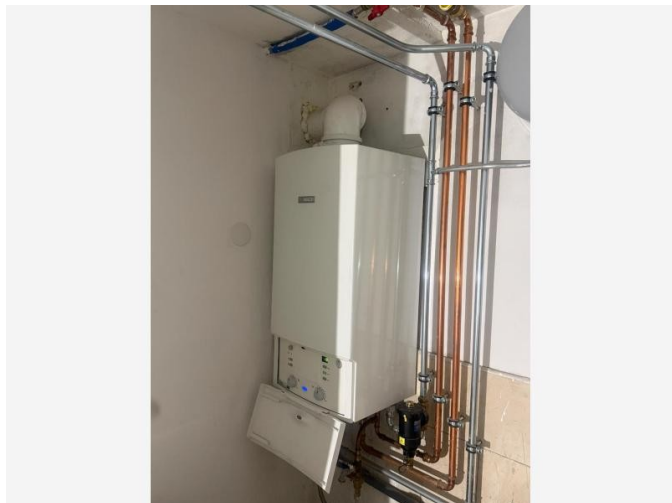
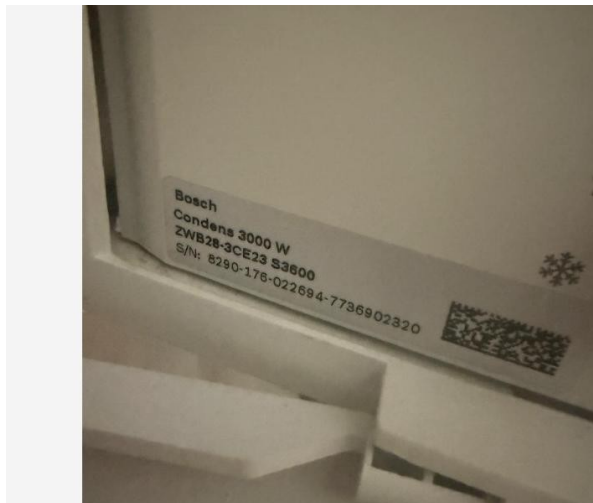
### Fiche 9: CV 'Bosch Condens 3000 W'

| Beschrijving | Notitie | Terug te vinden op plannen |
|---|---|---|
| Fiche 9: CV 'Bosch Condens 3000 W' | bouwjaar : 2021.<br>niet-asbestverdacht. | Plan 1.2: Gelijkvloers |

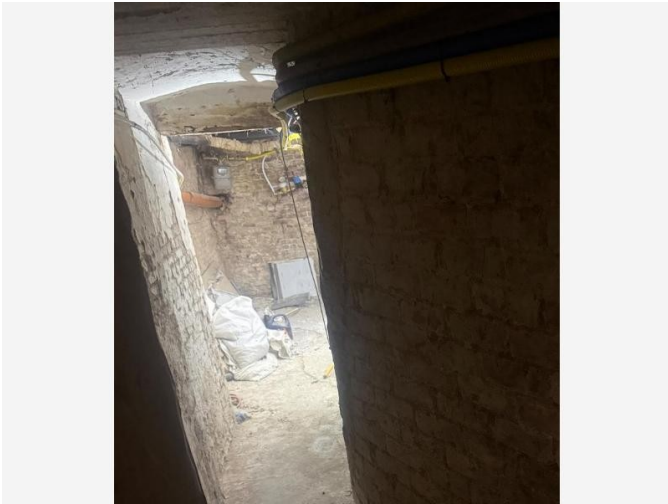
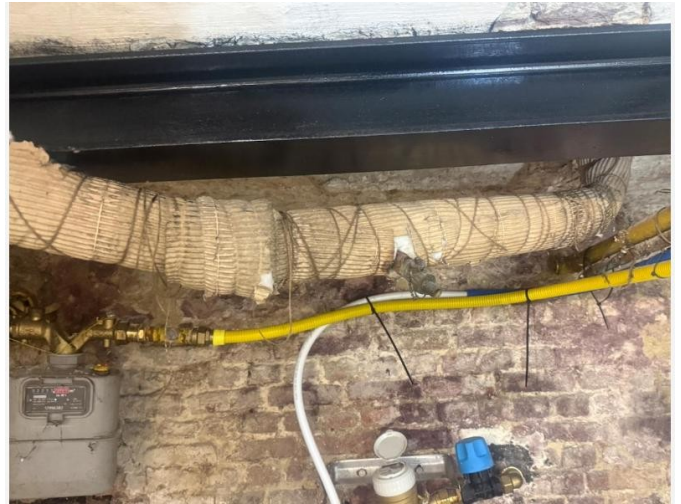
## Fiche 10: leidingisolatie

| Beschrijving | Notitie | Terug te vinden op plannen |
|---|---|---|
| Fiche 10: leidingisolatie | niet-asbestverdacht. | Plan 1.1: Kelder |

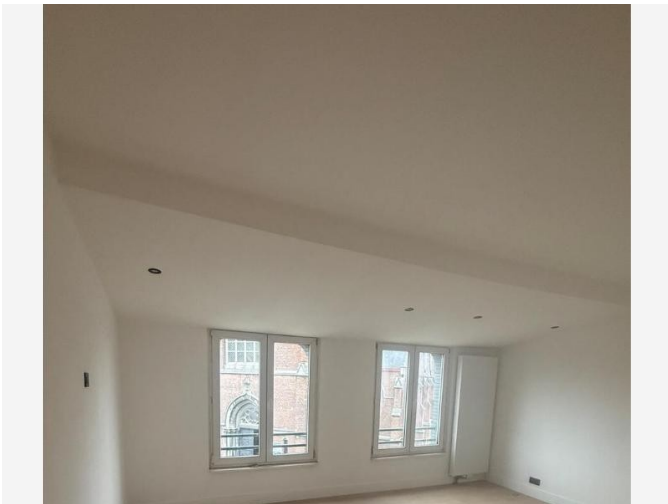
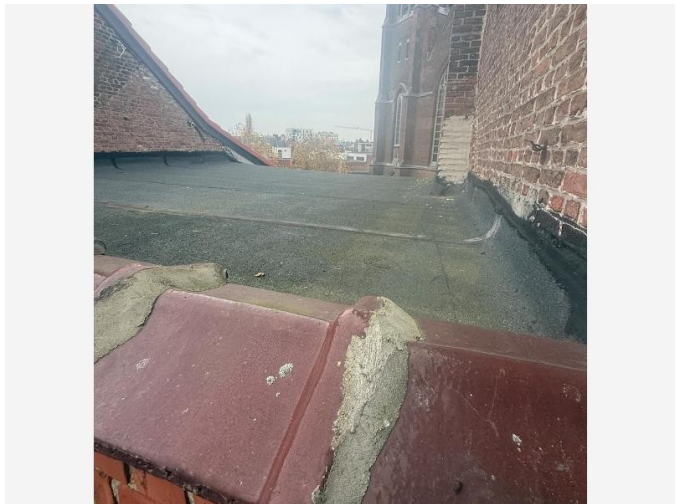
## Fiche 11: onderdak

| Beschrijving | Notitie | Terug te vinden op plannen |
|---|---|---|
| Fiche 11: onderdak | Tussen het vals plafond en roofing zou mogelijks asbestverdachte toepassingen aanwezig kunnen zijn. | Plan 1.5: Dak |

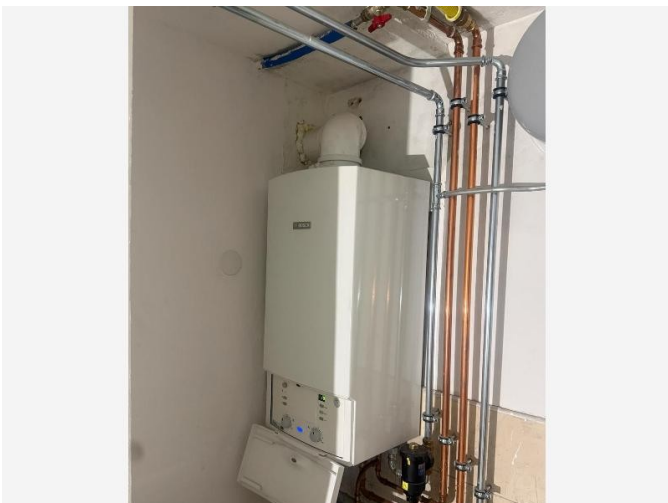
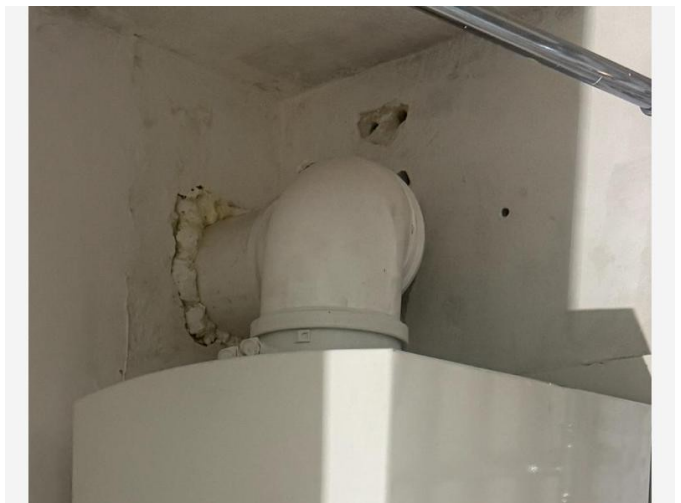
## Fiche 12: rookgaskanaal CV 'Bosch'

| Beschrijving | Notitie | Terug te vinden op plannen |
|---|---|---|
| Fiche 12: rookgaskanaal CV 'Bosch' | niet-asbestverdacht. | Plan 1.2: Gelijkvloers |

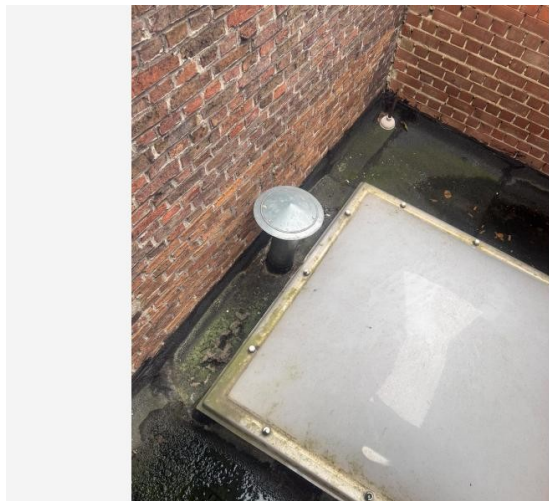
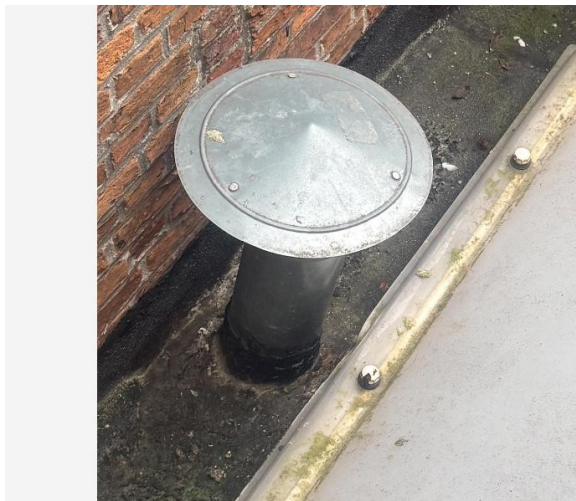
## Fiche 13: rookgaskanaal 2eV

| Beschrijving | Notitie | Terug te vinden op plannen |
|---|---|---|
| Fiche 13: rookgaskanaal 2eV | niet-asbestverdacht. | Plan 1.4: 2de verdieping |

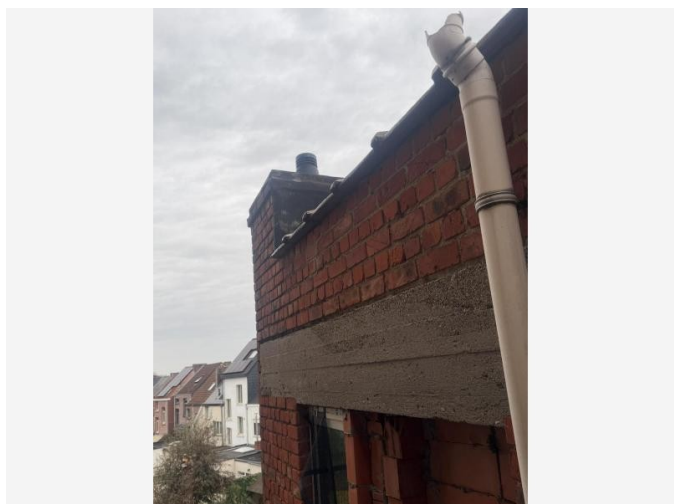
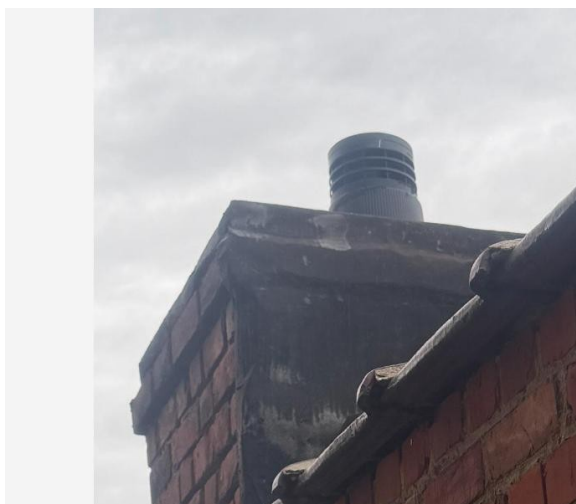
## Fiche 14: rookgaskanaal dak

| Beschrijving | Notitie | Terug te vinden op plannen |
|---|---|---|
| Fiche 14: rookgaskanaal dak | niet-asbestverdacht. | Plan 1.5: Dak |

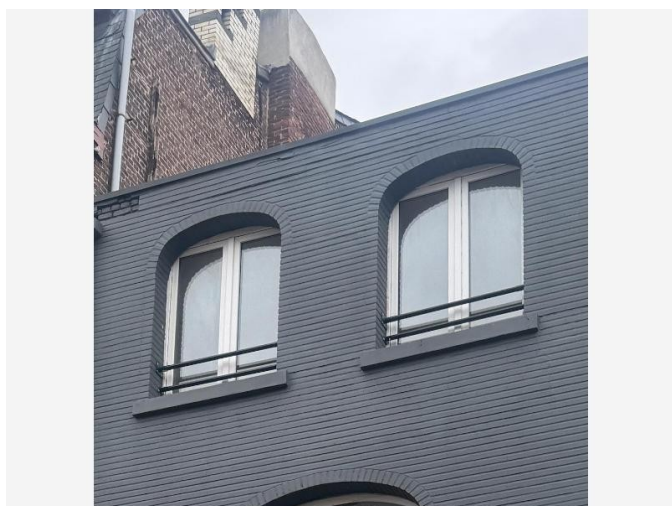
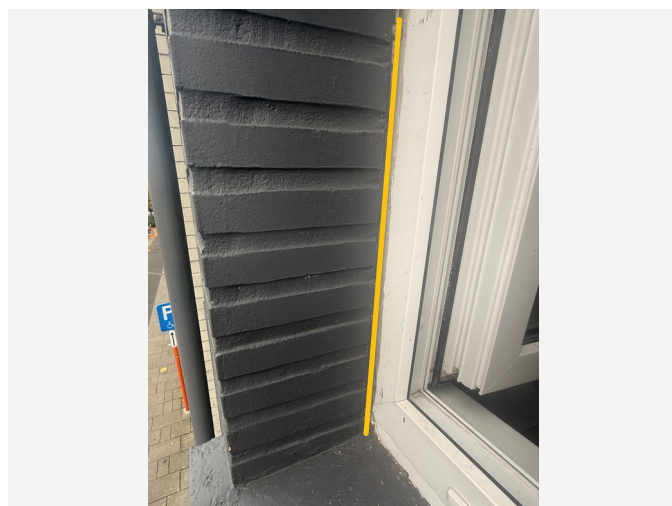
### Fiche 15: mastiek

| Beschrijving | Notitie | Terug te vinden op plannen |
|---|---|---|
| Fiche 15: mastiek | niet-asbestverdacht. | Plan 1.2: Gelijkvloers<br>Plan 1.3: 1ste verdieping<br>Plan 1.4: 2de verdieping |
