# Asbestinventarisatetest

Leemputten 3, 2580 Putte

Attestnummer : 20260222-000209.000

Uitgegeven op : 22.02.2026

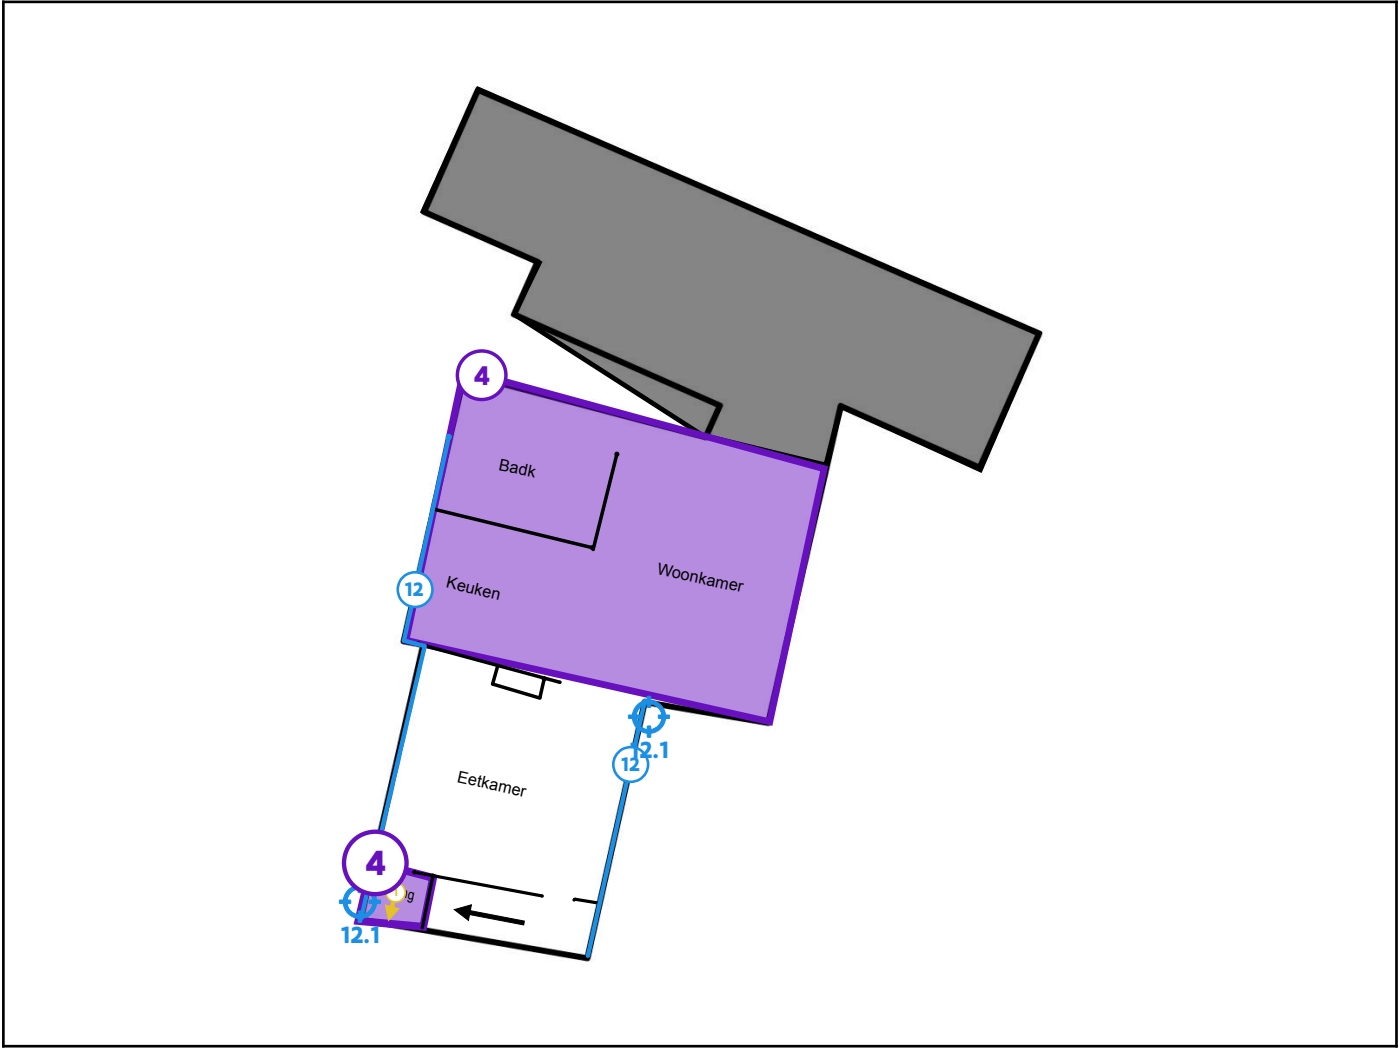
# Plan 1.1: Hoofdgebouw GV

| Beschrijving | Type | Actie |
|---|---|---|
| 1. elektrische toepassingen | Asbestmateriaal | Zorgvuldig beheren |

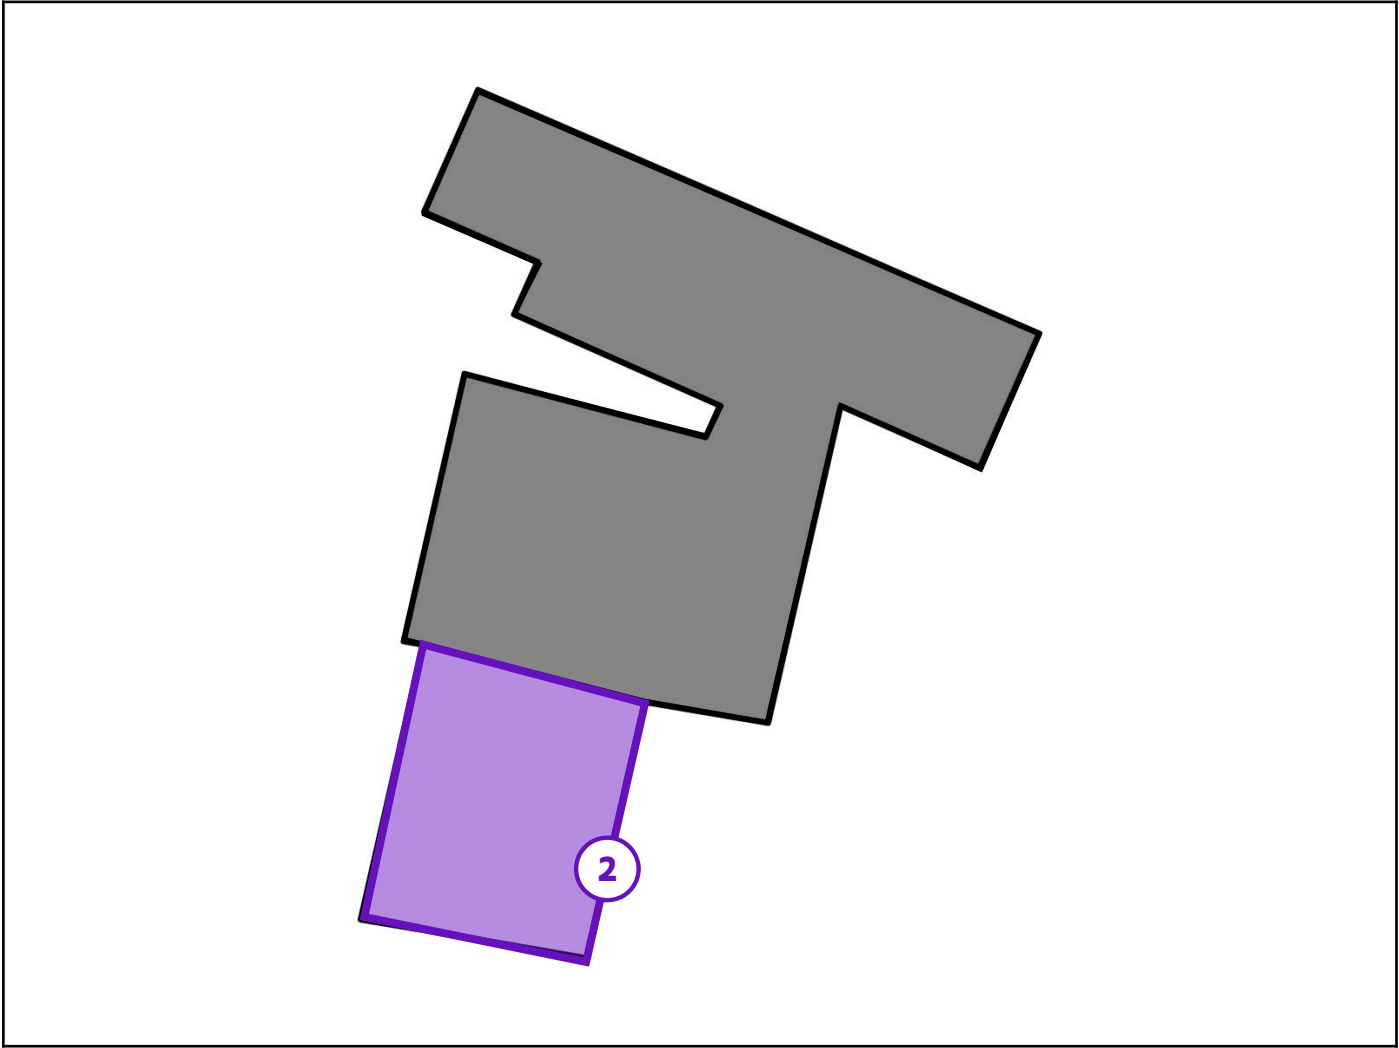
# Plan 1.7: Hoofdgebouw 2e V

| Beschrijving | Type | Actie |
|---|---|---|
| 2. Hoofdgebouw 2eV | Beperking | - |

**Reden:** Het te onderzoeken materiaal situeert zich hoger dan 3,50 m te rekenen vanaf een veilige ondergrond

**Uitleg van de asbestdeskundige:** Geen toegang tot 2eV langs binnenkant.

Hoger dan 3,5m aan buitenkant.

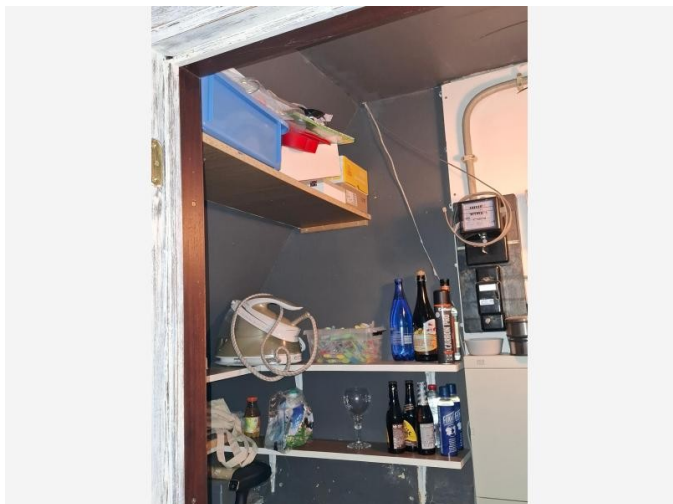
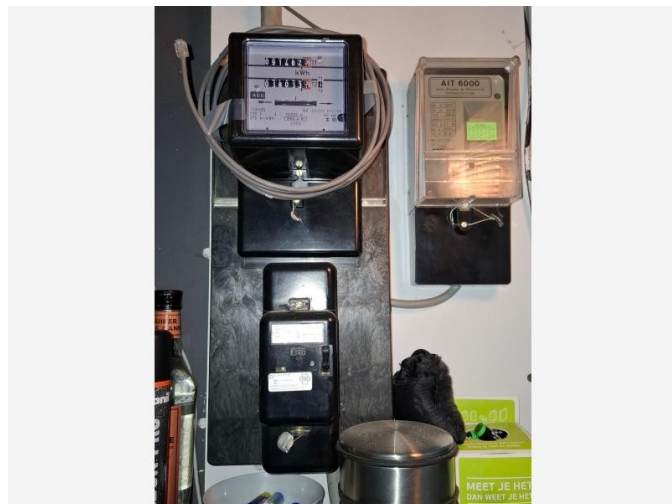
Het asbestmateriaal valt onder de mijlpaal van 2040.

Zorgvuldig beheren

| Eindbeoordeling materiaalrisico | Zeer laag materiaalrisico en/of zeer lage kans op vezelvrijgave |

| Asbestsoort (vezeltype) | Crocidoliet aanwezig |
| Toestand van het materiaal | Onbeschadigd, niet verweerd |

| Asbestmateriaal | Plaat, paneel, tablet - Type Bakeliet |
| Identificatiemethode | <p>De asbestdeskundige beoordeelt het materiaal als asbestverdacht en dus asbesthoudend, en dit zonder monsternamen.</p> <p>Motivatie: De materialen behoren niet toe aan de eigenaar voor wie de asbestdeskundige de asbestinventaris uitvoert.</p> |

- Zorg voor een veilig beheer. Vermijd het beschadigen van het asbestmateriaal. Controleer de toestand jaarlijks op wijzigingen.
- Voer bijkomende staalname(s) uit.

- Eenvoudige handelingen: mag via doe-het-zelf of door werknemer(s) met opleidingsattest eenvoudige handelingen  
Voor verwijdering contact opnemen met de netbeheerder.

| Opmerking | Voor vervanging contact opnemen met de netbeheerder. |

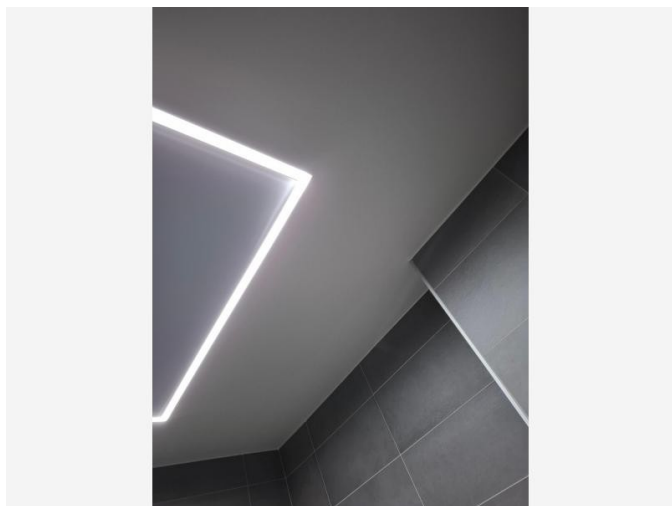
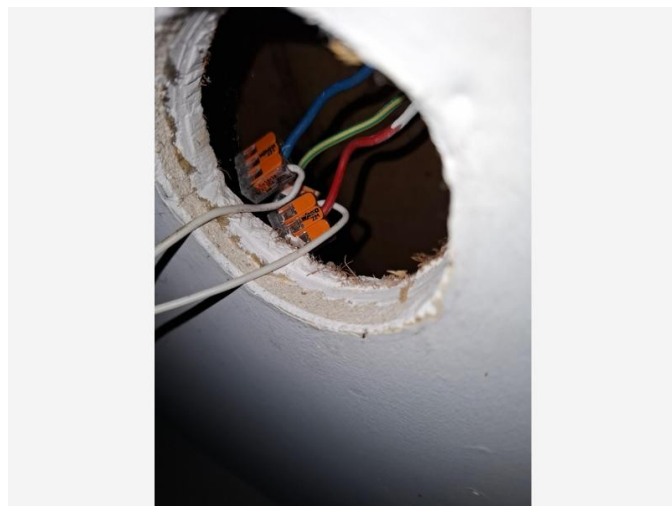
Achter het vals plafond zouden asbestverdachte toepassingen aanwezig kunnen zijn.

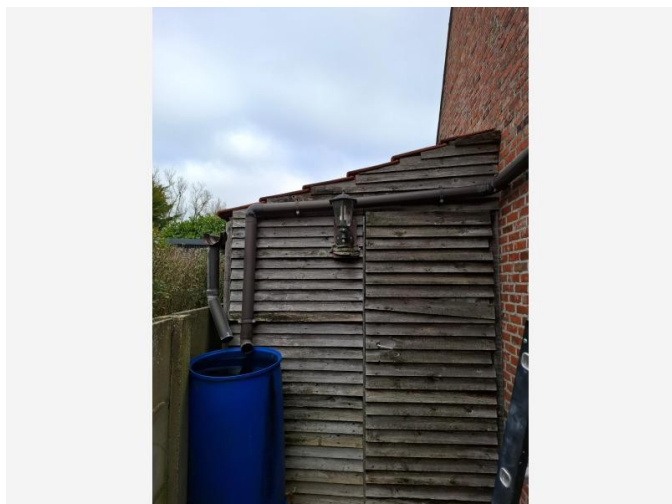
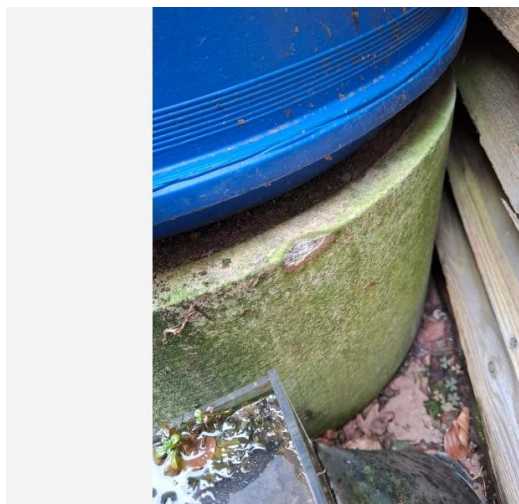
Asbestvezels met het blote oog vast te stellen.

| (Asbest)materiaal | Verloren bekisting - Buis, koker |

Ik adviseer om deze toepassing op een veilige manier zo snel mogelijk te verwijderen.

Zie CODEX Art. VI.3-54

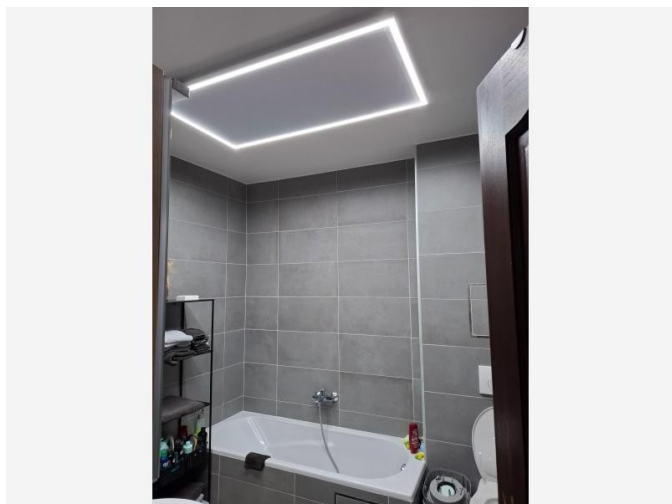
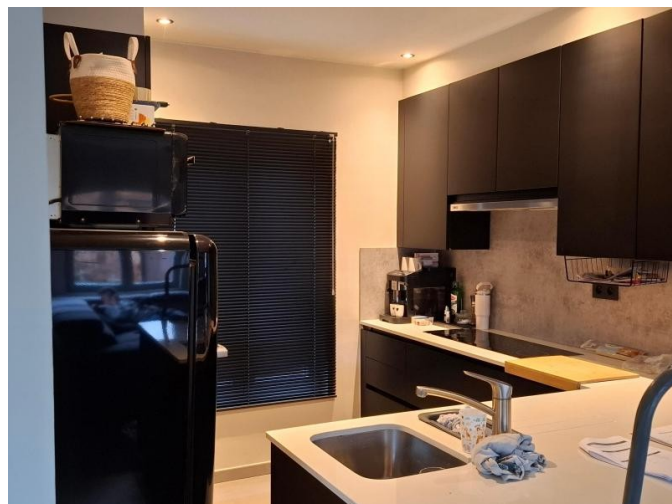
Achter het tegelwerk zouden er asbestverdachte toepassingen aanwezig kunnen zijn.
