# Asbestinventarisatattest

Hagenbroeksesteenweg 239, 2500 Lier

Attestnummer : 20251204-000364.000

Uitgegeven op : 04.12.2025

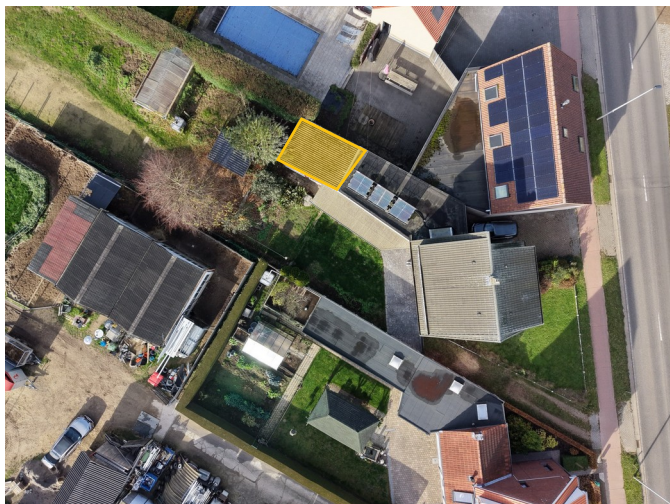
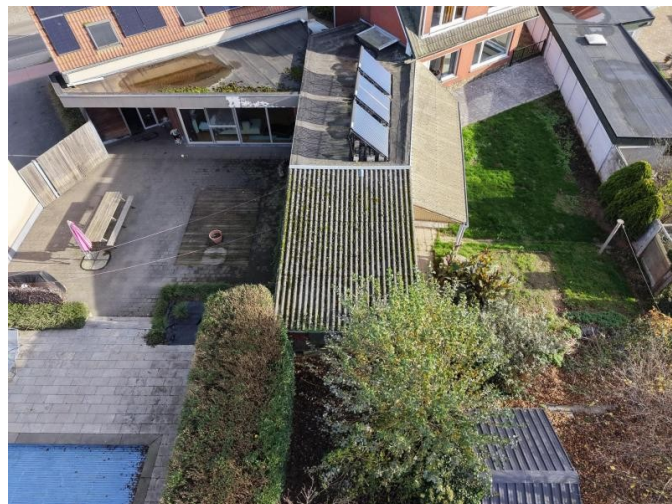
Het asbestmateriaal valt onder de mijlpaal van 2034.

**Dringend verwijderen**

- Verwijder dit asbestmateriaal zo snel mogelijk. Volg de toestand goed op.
- Hemelwater dat afspoelt van asbestcement daken of gevels kan asbestdeeltjes bevatten. Gebruik het enkel voor gesloten circuits (bv. spoelen toiletten). Reinig na het vervangen van het dak of de gevel de dakgoten en regenwaterput of -ton om asbesthoudend sediment of slib te verwijderen

- Eenvoudige handelingen: mag via doe-het-zelf of door werknemer(s) met opleidingsattest eenvoudige handelingen  
Deze toepassing kan door een aannemer die over een opleidingsattest eenvoudige handelingen beschikt of door een particulier (doe-het-zelf), verwijderd worden indien er geen verhoogd risico op vrijgave van asbestvezels (max. concentratie 0,01 vezels/cm<sup>3</sup> - CODEX Art. VI.3-54) ontstaat en de toepassing voorafgaand wordt gefixeerd/bevochtigd; de individuele elementen zonder machinale werktuigen (boormachine, slijpschijf, hogedrukreiniger,...) en zonder breken of gooien een voor een losgemaakt worden; en ten slotte dubbel en luchtdicht verpakt weggevoerd worden naar een erkend afvalpunt (recyclagepark).

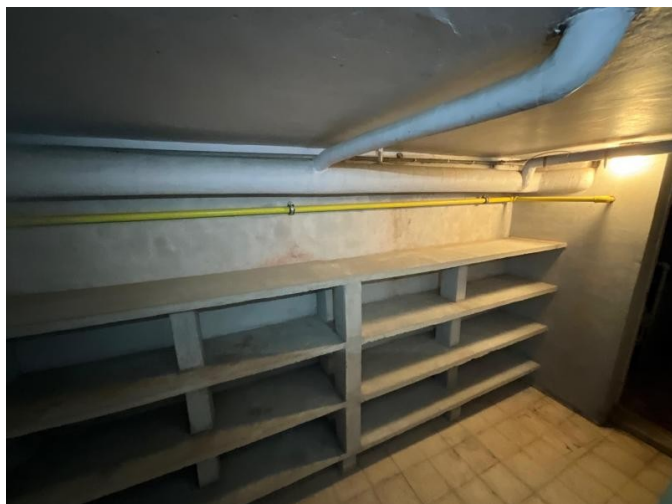
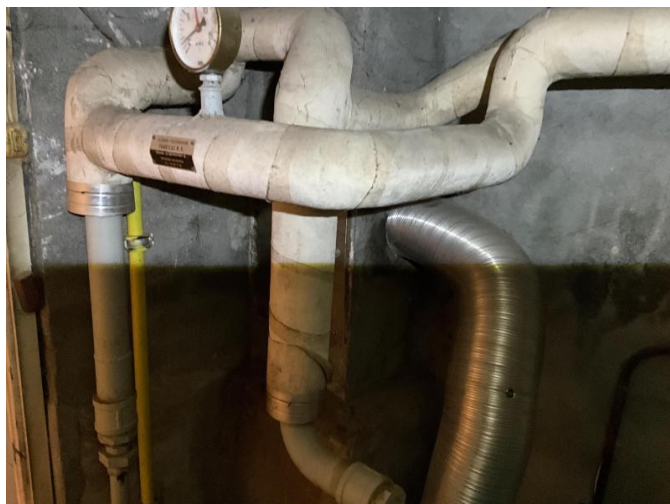
## Fiche 17: Leidingisolatie (gips)

Geen asbest

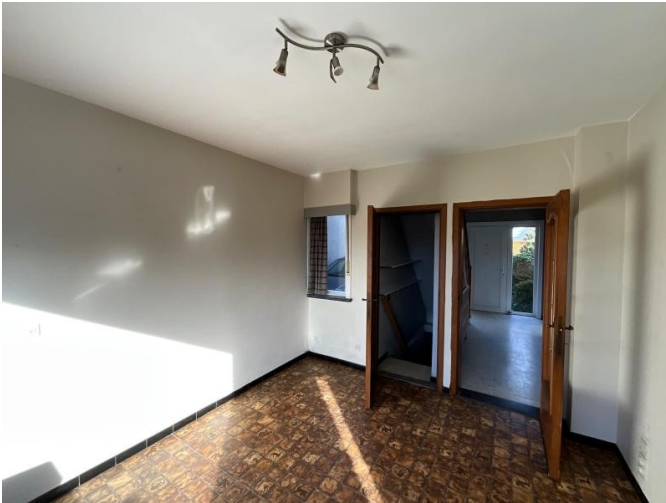
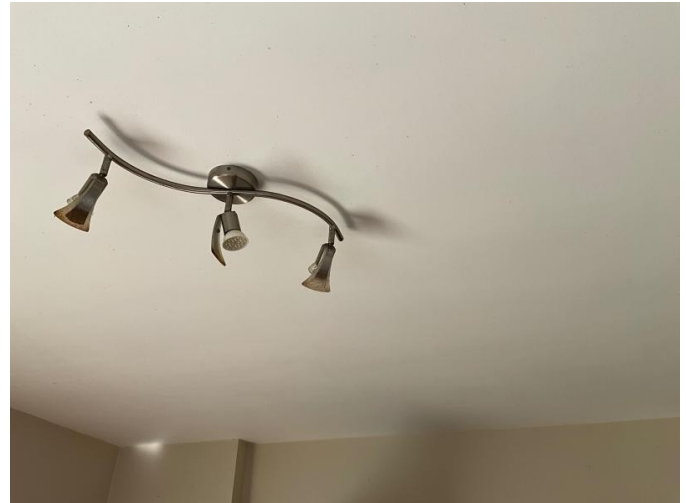
## Fiche 18: Pleisterwerk plafonds

Geen asbest

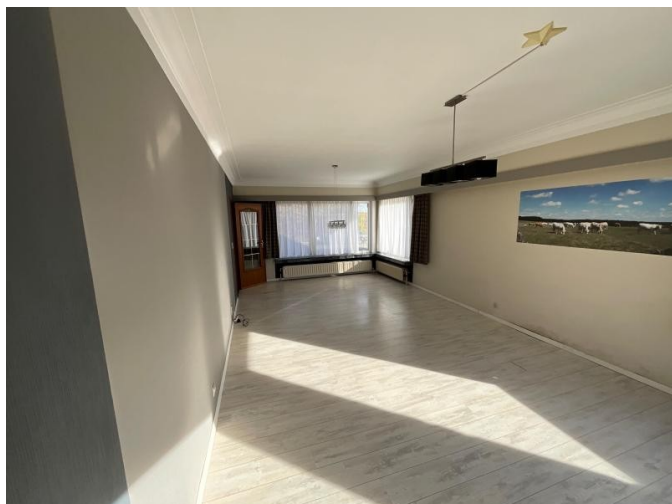
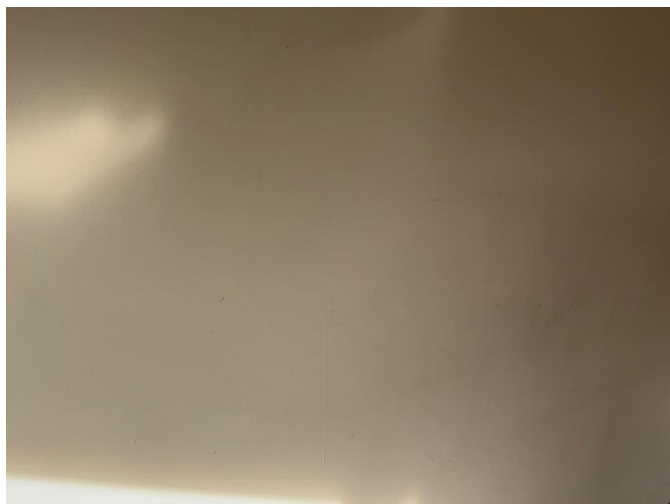
## Fiche 20: Pleisterwerk wanden

Geen asbest

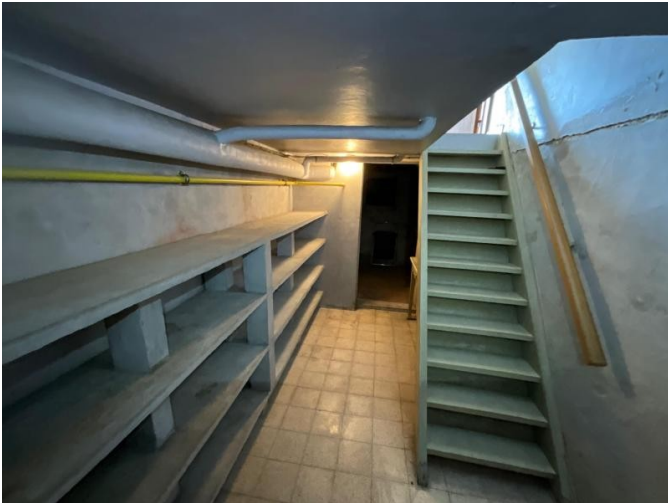
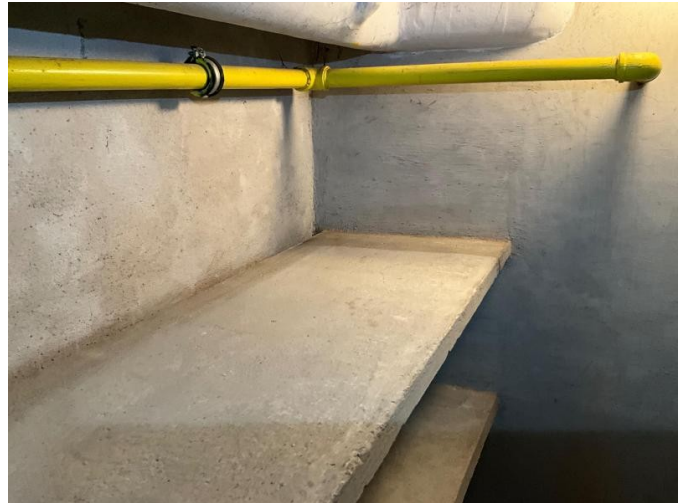
## Fiche 21: Cementen smeerlaag binnen

Geen asbest

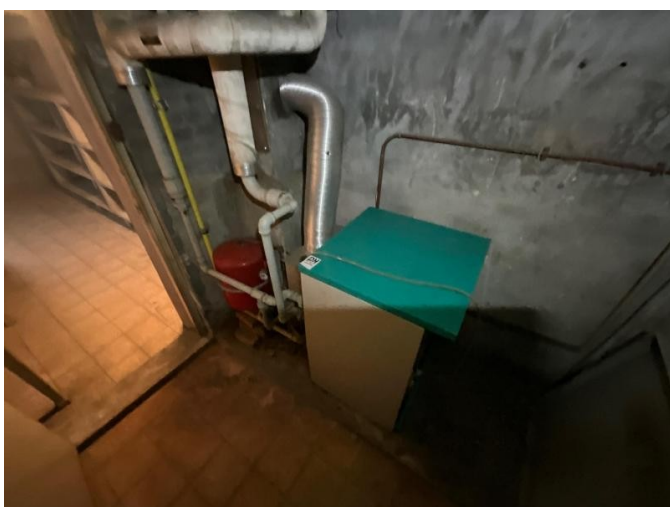
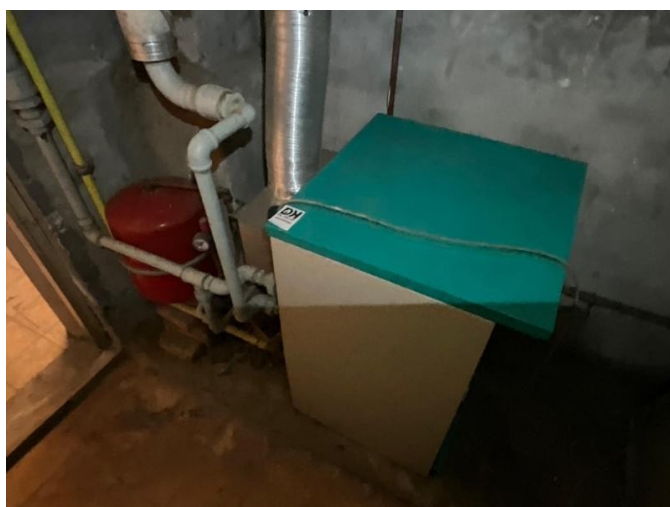
## Fiche 25: CV-ketel

| Beschrijving | Notitie | Terug te vinden op plannen |
|---|---|---|
| Fiche 25: CV-ketel | De CV-ketel bevat mogelijk asbesthoudende pakkingen en/of elementen. Laat ze onderzoeken bij onderhoud of vervanging. | Plan 1.1: Kelder |
