# Asbestinventarisatetest

Vosse Putten 5, 2235 Hulshout

Attestnummer : 20250509-000026.000

Uitgegeven op : 09.05.2025

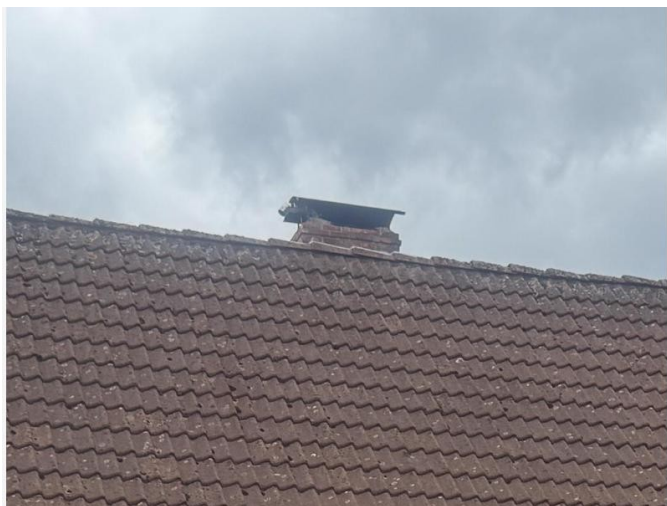
*Situeringsfoto*

**Reden:** Het te onderzoeken materiaal situeert zich hoger dan 3,50 m te rekenen vanaf een veilige ondergrond

**Uitleg van de asbestdeskundige:** Hoogte hoger dan 3,50m.

Visueel niet-asbestverdacht.

Er zouden asbestverdachte toepassingen aanwezig kunnen zijn in de schouw zelf.

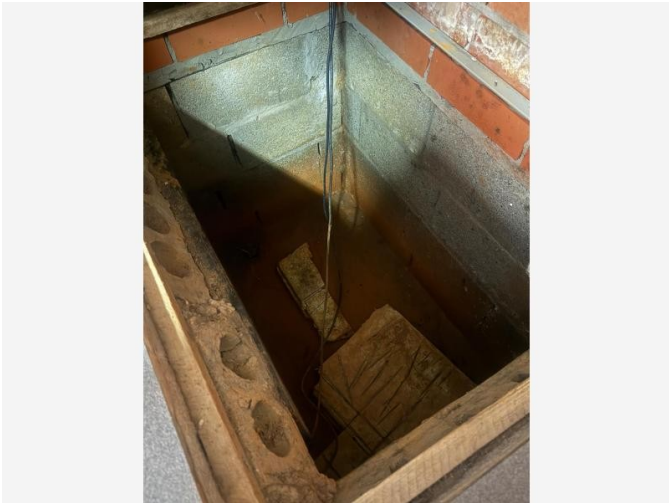
*Situeringsfoto*

**Reden:** Het onderzoek kan niet uitgevoerd worden binnen de bepalingen van de Welzijnswet

**Uitleg van de asbestdeskundige:** hoogte lager dan 1,50m.

Hierdoor werd de kruipkelder niet geïnspecteerd, en zouden asbestverdachte toepassingen mogelijks aanwezig kunnen zijn.

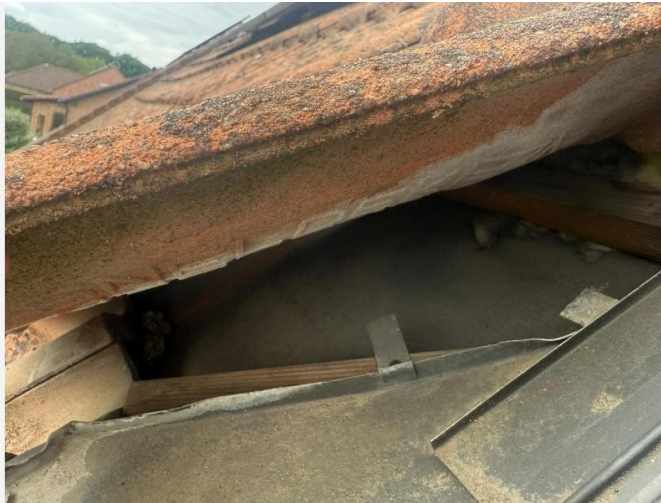
Er werden geen asbestverdachte toepassingen vastgesteld.

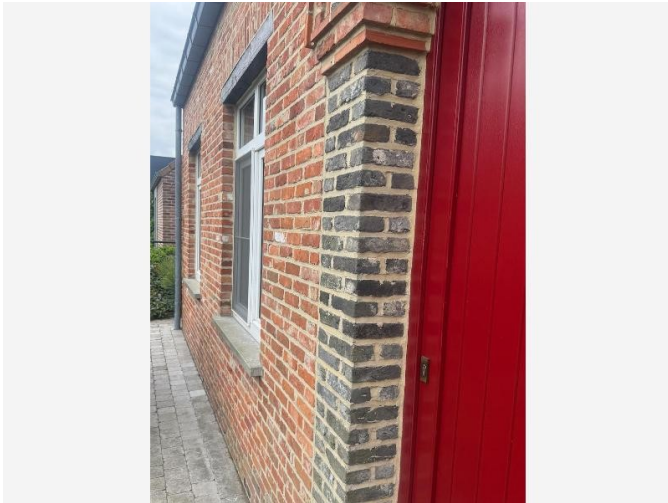
niet-asbestverdacht.

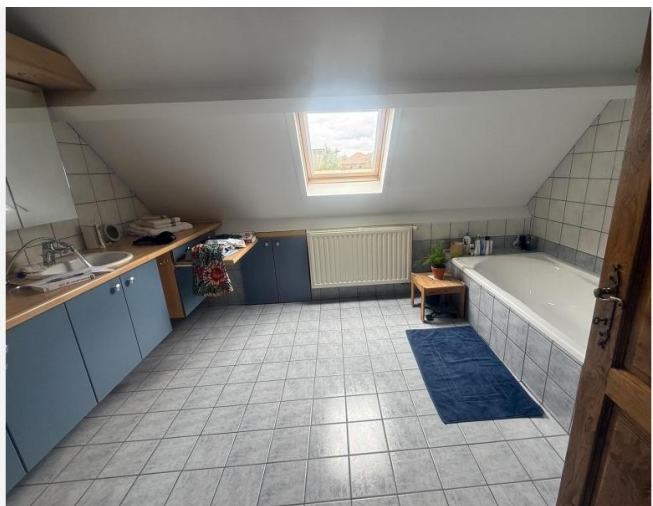
Achter de tegels zou asbestverdachte tegellijm aanwezig kunnen zijn.

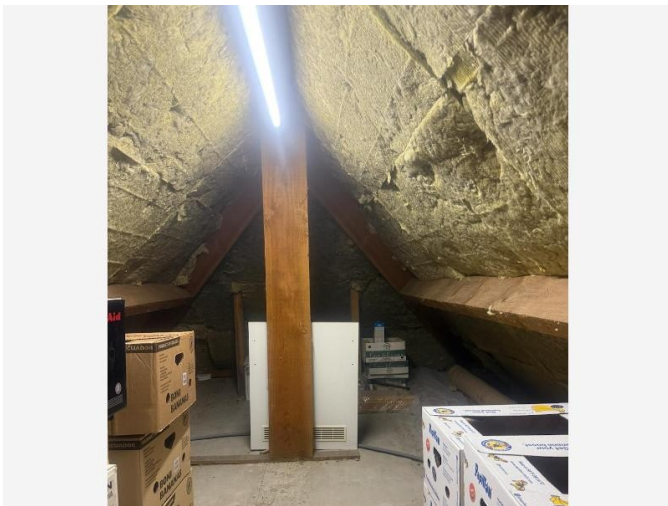
Er werden geen asbestverdachte toepassingen waargenomen.

Op de bouwplannen wordt verwezen naar "menuiserie-platen", wat asbestverdacht is.

Maar deze werden tijdens de inspectie niet aangetroffen.

Toch sluit ik niet uit dat deze er niet zouden kunnen zijn.

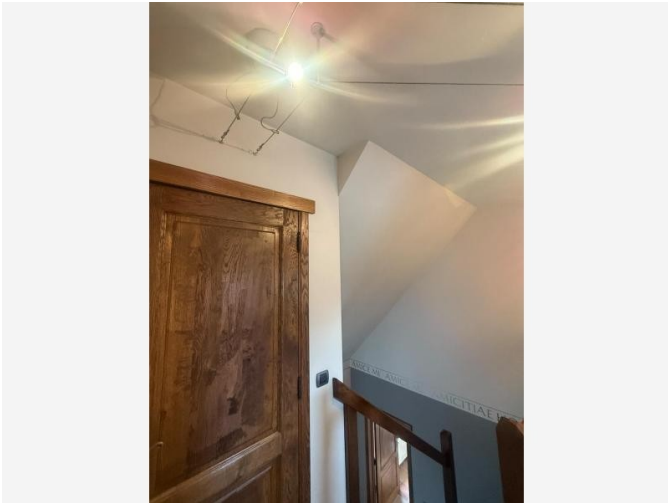
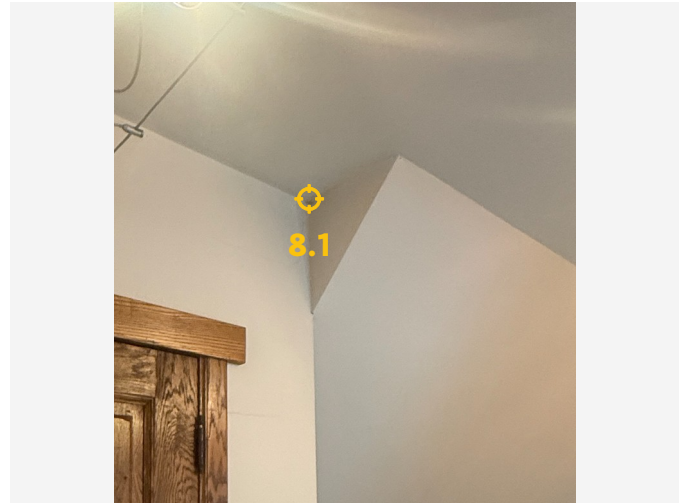
## Fiche 8: pleister plafond

Geen asbest

| # | Type | Referentie | Resultaat |
|---|---|---|---|
| 8.1 | Mengmonster | M02 | Geen asbest |

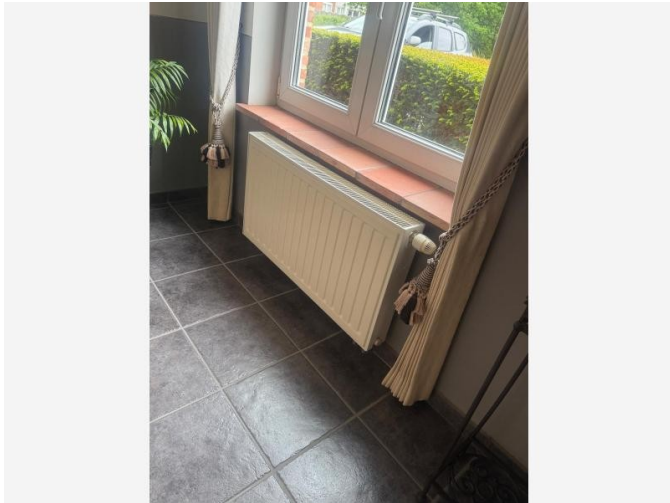
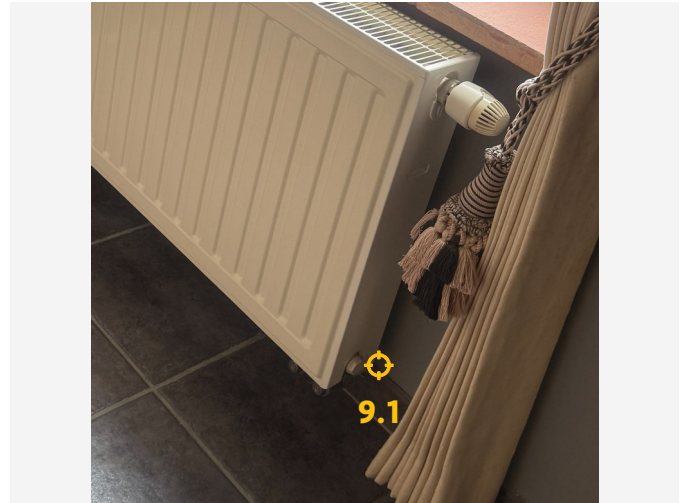
## Fiche 9: pleister muren

Geen asbest

| # | Type | Referentie | Resultaat |
|---|---|---|---|
| 9.1 | Mengmonster | M01 | Geen asbest |
