# Asbestinventarisatattest

Bareelstraat 35, 2580 Putte

Attestnummer : 20260228-000129.000

Uitgegeven op : 28.02.2026

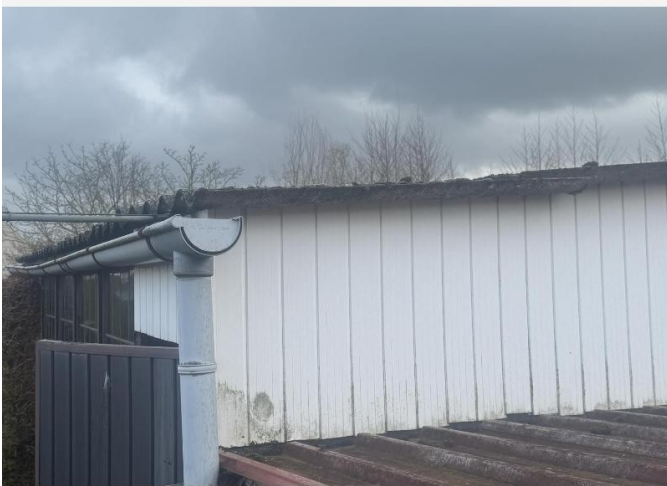
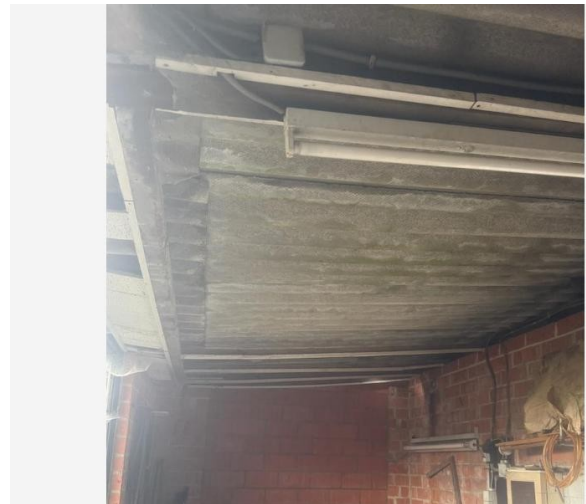
**Dringend verwijderen**

| Eindbeoordeling materiaalrisico | Hoog materiaalrisico en/of hoge kans op vezelvrijgave |

| Asbestsoort (vezeltype) | Crocidoliet aanwezig |
| Toestand van het materiaal | Matig beschadigd, matig verweerd |

| Beschrijving | golfplaten berging bijgebouw |
| Asbestmateriaal | Dak- en gevelbekleding - Golfplaat |
| Hoeveelheid (oppervlakte - aantal) | • 16,00 m <sup>2</sup> - 1 stuk |

- Zorg voor een veilig beheer. Vermijd het beschadigen van het asbestmateriaal. Controleer de toestand jaarlijks op wijzigingen.
- Verwijder dit asbestmateriaal zo snel mogelijk. Volg de toestand goed op.

- Eenvoudige handelingen: mag via doe-het-zelf of door werknemer(s) met opleidingsattest eenvoudige handelingen  
Deze toepassing kan door een aannemer die over een opleidingsattest eenvoudige handelingen beschikt of door een particulier (doe-het-zelf), verwijderd worden indien er geen verhoogd risico op vrijgave van asbestvezels (max. concentratie 0,01 vezels/cm<sup>3</sup> - CODEX Art. VI.3-54) ontstaat en de toepassing voorafgaand en tijdens wordt gefixeerd/bevochtigd; de individuele elementen zonder machinale werktuigen en zonder breken of gooien een voor een losgemaakt worden; en ten slotte luchtdicht en dubbelverpakt (conform de richtlijnen van het recyclagepark) weggevoerd worden naar een erkend afvalpunt (recyclagepark).

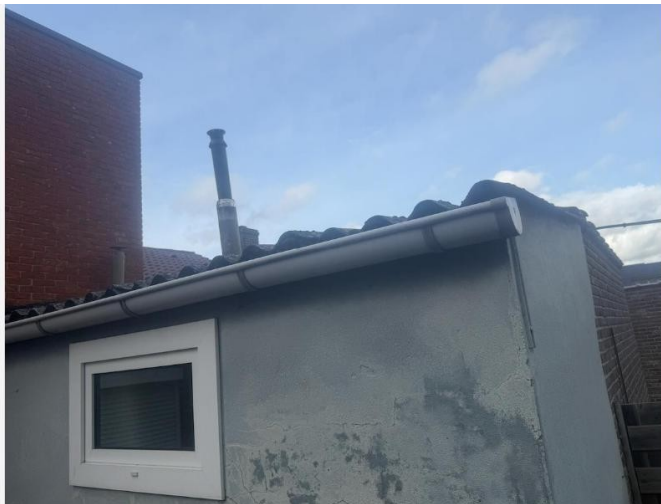
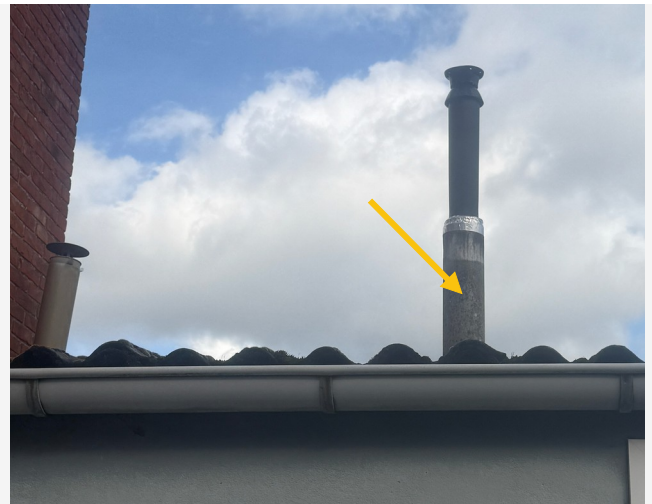
Verwijderen

| Eindbeoordeling materiaalrisico | Laag materiaalrisico en/of verlaagde kans op vezelvrijgave |

| Asbestsoort (vezeltype) | Crocidoliet aanwezig |
| Toestand van het materiaal | Licht beschadigd, licht verweerd. Intact calciumsilicaatmateriaal of categorie III 'gebondenheid' |

| Beschrijving | rookgaskanaal boven badkamer |
| Asbestmateriaal | Rookgaskanaal |

- Zorg voor een veilig beheer. Vermijd het beschadigen van het asbestmateriaal. Controleer de toestand jaarlijks op wijzigingen.

- Eenvoudige handelingen: mag via doe-het-zelf of door werknemer(s) met opleidingsattest eenvoudige handelingen  
Deze toepassing kan door een aannemer die over een opleidingsattest eenvoudige handelingen beschikt, verwijderd worden indien er geen verhoogd risico op vrijgave van

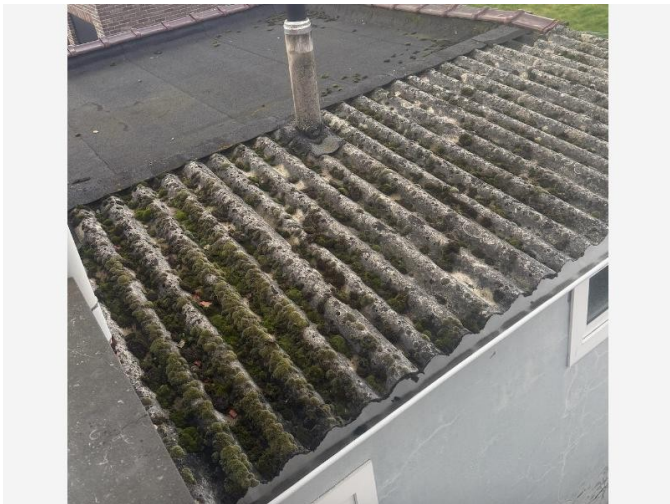
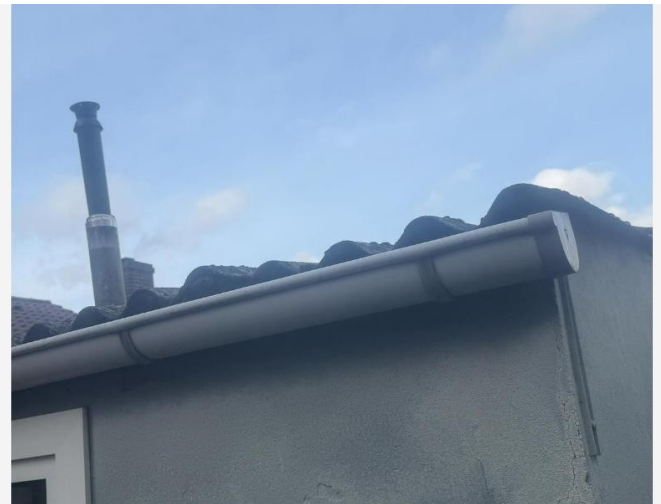
Verwijderen

| Eindbeoordeling materiaalrisico | Verhoogd materiaalrisico en/of verhoogde kans op vezelvrijgave |

| Asbestsoort (vezeltype) | Crocidoliet aanwezig |
| Toestand van het materiaal | Matig beschadigd, matig verweerd |

| Beschrijving | golfplaten hoofdgebouw |
| Asbestmateriaal | Dak- en gevelbekleding - Golfplaat |
| Hoeveelheid (oppervlakte - aantal) | • 8,00 m <sup>2</sup> - 1 stuk |

- Zorg voor een veilig beheer. Vermijd het beschadigen van het asbestmateriaal. Controleer de toestand jaarlijks op wijzigingen.
- Verwijder dit asbestmateriaal zo snel mogelijk. Volg de toestand goed op.

- Eenvoudige handelingen: mag via doe-het-zelf of door werknemer(s) met opleidingsattest eenvoudige handelingen  
Deze toepassing kan door een aannemer die over een opleidingsattest eenvoudige handelingen beschikt of door een particulier (doe-het-zelf), verwijderd worden indien er geen verhoogd risico op vrijgave van asbestvezels (max. concentratie 0,01 vezels/cm<sup>3</sup> - CODEX Art. VI.3-54) ontstaat en de toepassing voorafgaand en tijdens wordt gefixeerd/bevochtigd; de individuele elementen zonder machinale werktuigen en zonder breken of gooien een voor een losgemaakt worden; en ten slotte luchtdicht en dubbelverpakt (conform de richtlijnen van het recyclagepark) weggevoerd worden naar een erkend afvalpunt (recyclagepark).

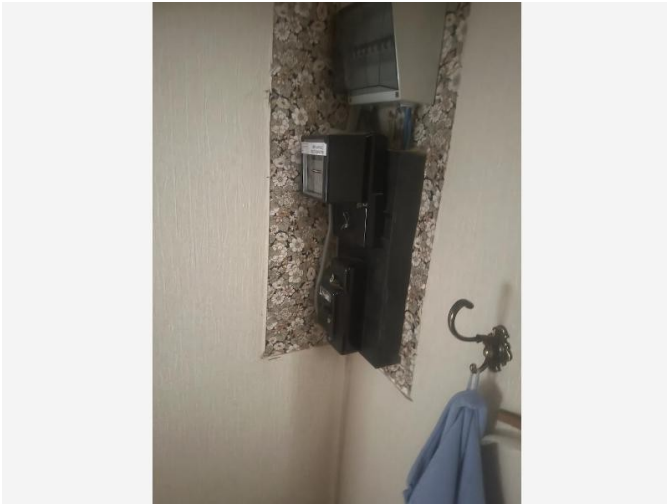
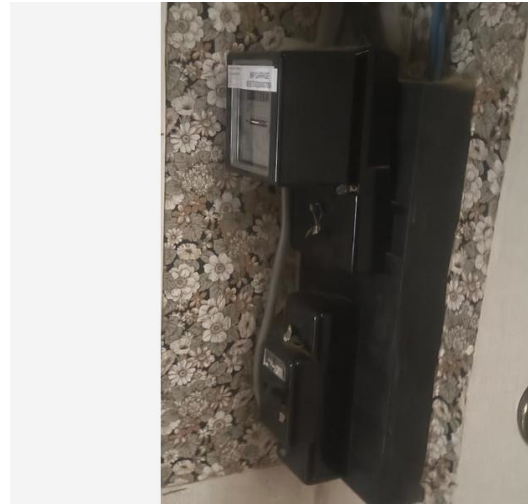
Zorgvuldig beheren

| Eindbeoordeling materiaalisico | Laag materiaalisico en/of verlaagde kans op vezelvrijgave |

| Asbestsoort (vezeltype) | Crocidoliet aanwezig |
| Toestand van het materiaal | Onbeschadigd, niet verweerd |

| Beschrijving | meterkast |
| Asbestmateriaal | Plaat, paneel, tablet - Type Bakeliet |

- Zorg voor een veilig beheer. Vermijd het beschadigen van het asbestmateriaal. Controleer de toestand jaarlijks op wijzigingen.
- Voer bijkomende staalname(s) uit.

- Eenvoudige handelingen: mag via doe-het-zelf of door werknemer(s) met opleidingsattest eenvoudige handelingen  
De meterkast is waarschijnlijk eigendom van uw netbeheerder.  
In dat geval mag u deze niet zelf verwijderen.  
Neem bij vragen contact op met uw netbeheerder.

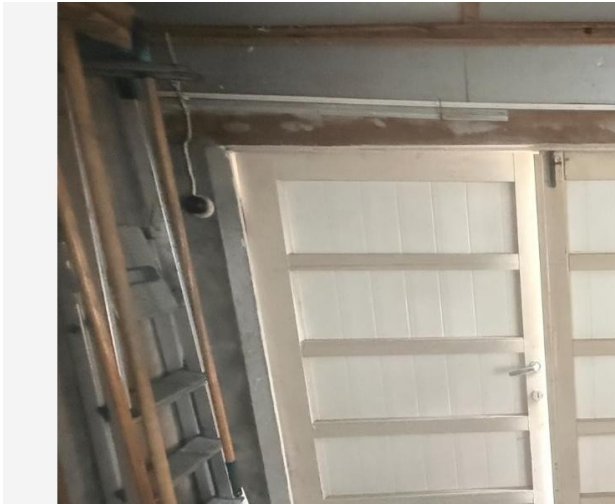
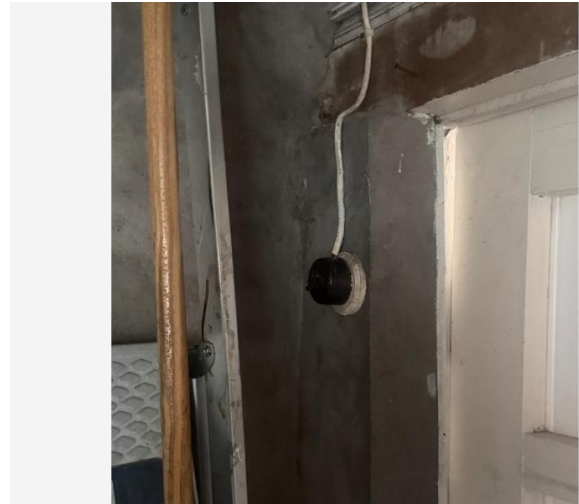
Zorgvuldig beheren

| Eindbeoordeling materiaalrisico | Laag materiaalrisico en/of verlaagde kans op vezelvrijgave |

| Asbestsoort (vezeltype) | Crocidoliet aanwezig |
| Toestand van het materiaal | Onbeschadigd, niet verweerd |

| Beschrijving | schakelaar garage |
| Asbestmateriaal | Plaat, paneel, tablet - Type Bakeliet |

- Zorg voor een veilig beheer. Vermijd het beschadigen van het asbestmateriaal. Controleer de toestand jaarlijks op wijzigingen.
- Voer bijkomende staalname(s) uit.

- Eenvoudige handelingen: mag via doe-het-zelf of door werknemer(s) met opleidingsattest eenvoudige handelingen  
Deze toepassing kan door een aannemer die over een opleidingsattest eenvoudige handelingen beschikt of door een particulier (doe-het-zelf), verwijderd worden indien er geen verhoogd risico op vrijgave van asbestvezels (max. concentratie 0,01 vezels/cm<sup>3</sup> - CODEX Art. VI.3-54) ontstaat en de toepassing voorafgaand en tijdens wordt gefixeerd; de individuele elementen zonder machinale werktuigen en zonder breken of gooien een voor een losgemaakt worden; en ten slotte luchtdicht en dubbelverpakt (conform de richtlijnen van het recyclagepark) weggevoerd worden naar een erkend afvalpunt (recyclagepark).

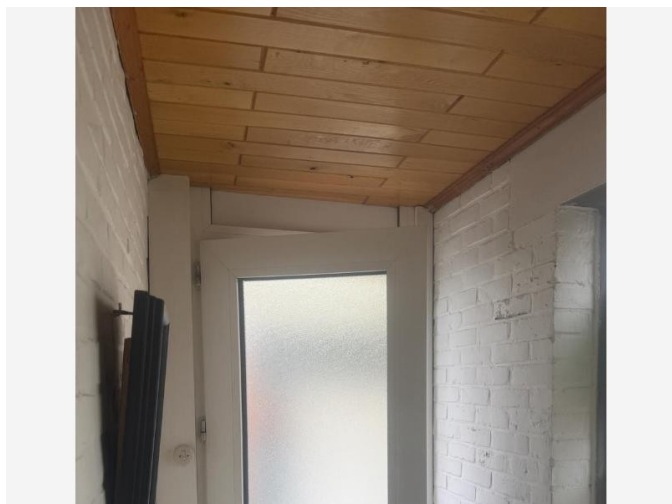
### Informatie over een materiaal dat de asbestdeskundige niet kan waarnemen of vaststellen

| Primaire drager | Plafond |
