# Asbestinventarisatetest

Schepvoortstraat 30, 2800 Mechelen

Attestnummer : **20260227-000445.000**

**Asbestveilig** (maar mogelijk niet asbestvrij)

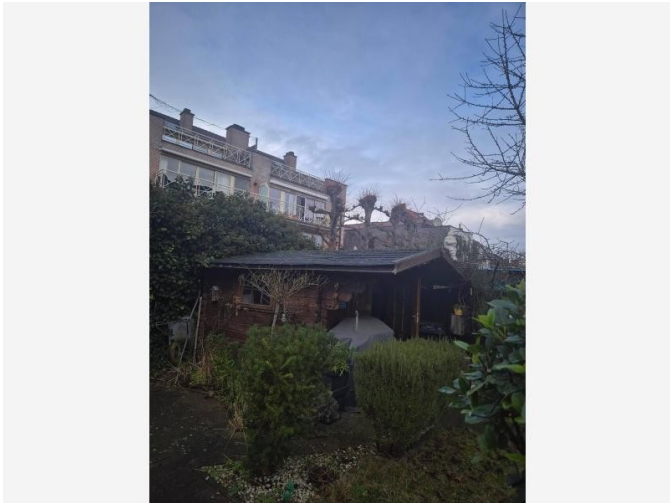
*Situeringfoto*

**Reden:** Er is geen volledige risicobeoordeling mogelijk

**Uitleg van de asbestdeskundige:** Het onderdak bestaat uit hout. Wat er achter deze houten platen bevindt, is niet waarneembaar

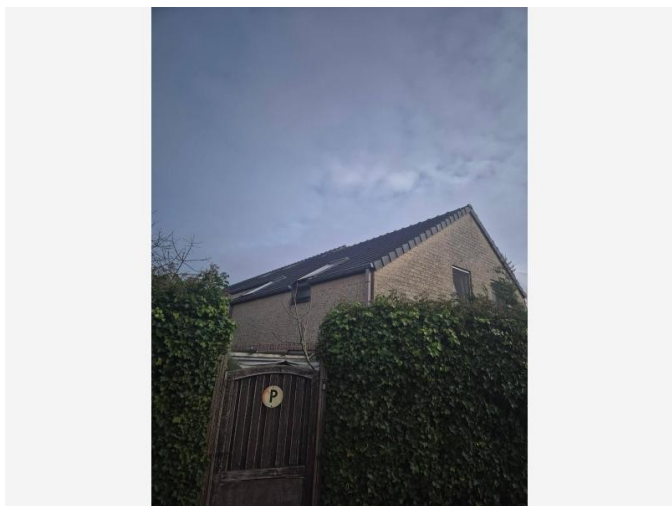
*Situeringsfoto*

**Reden:** Het te onderzoeken materiaal situeert zich hoger dan 3,50 m te rekenen vanaf een veilige ondergrond

**Uitleg van de asbestdeskundige:** Niet alle materialen die hoger liggen dan 3,5m kunnen onderzocht worden

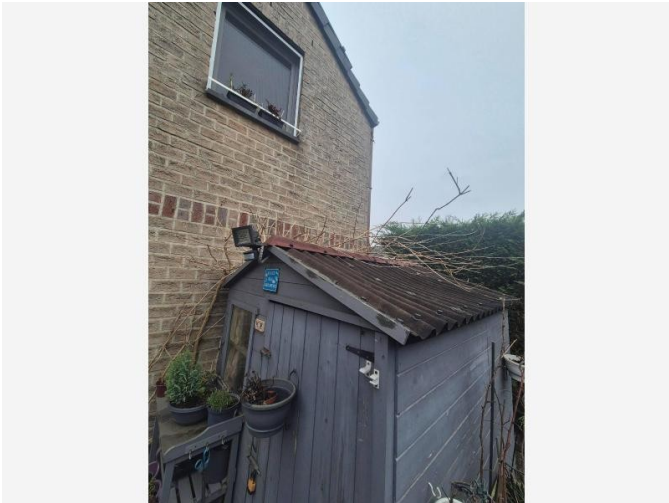
*Situeringfoto*

**Reden:** Er is geen volledige risicobeoordeling mogelijk

**Uitleg van de asbestdeskundige:** Het onderdak van tuinhuis 2 is niet verdacht. Wat er hierachter bevindt, is niet zichtbaar.

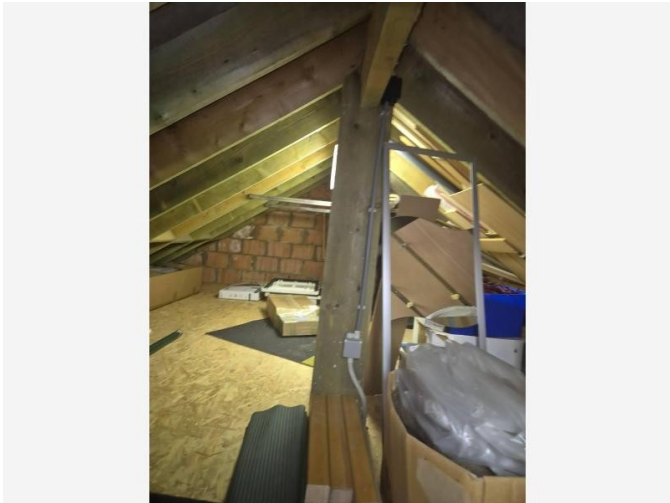
*Situeringsfoto*

**Reden:** Er is geen volledige risicobeoordeling mogelijk

**Uitleg van de asbestdeskundige:** De zolder is deels afgewerkt, op sommige plaatsen is er een type onderdak van menuiserie aanwezig, wat als bronfiche wordt opgesteld. Wat er mogelijk nog achter de huidige afwerking of menuiserieplaten zich bevindt, is niet waar te nemen.

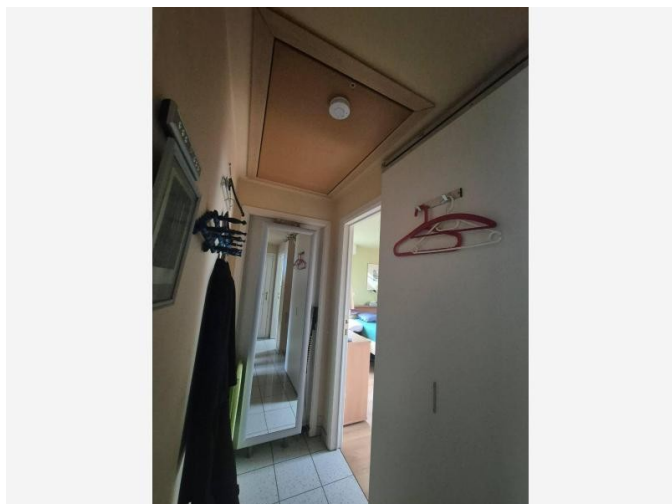
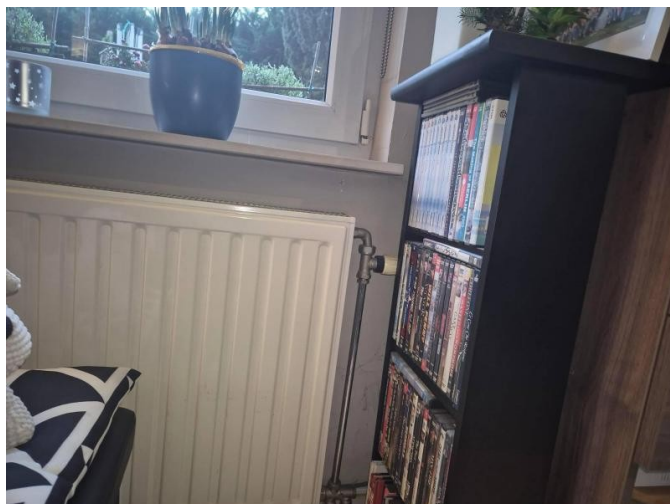
## Fiche 5: Pleisterwerk wanden

Geen asbest

| # | Type | Referentie | Resultaat |
|---|---|---|---|
| 5.1 | Mengmonster | 1 | Geen asbest |

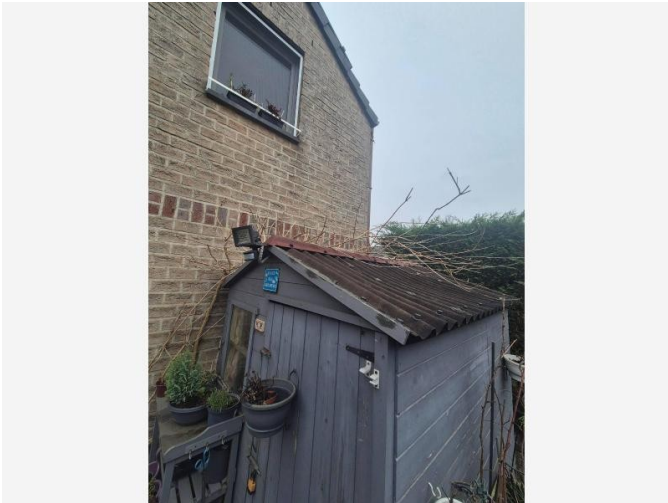
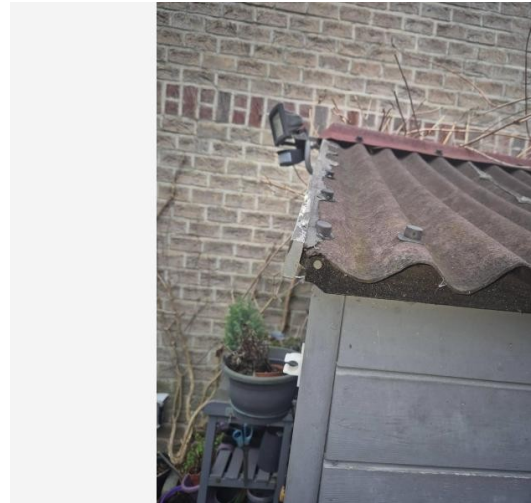
## Fiche 6: Golfplaten tuinhuis 2

Geen asbest

| # | Type | Referentie | Resultaat |
|---|---|---|---|
| 6.1 | Puntmonster | 6 | Geen asbest |

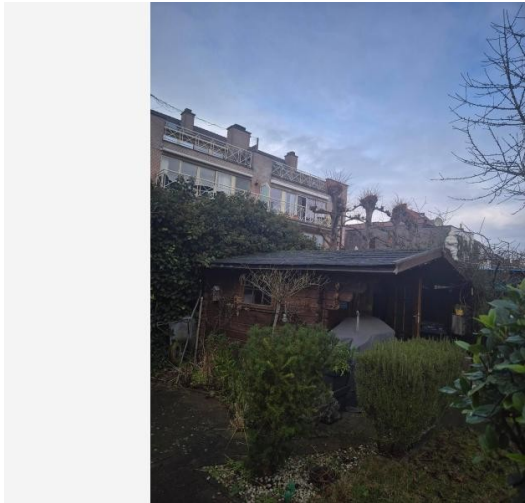
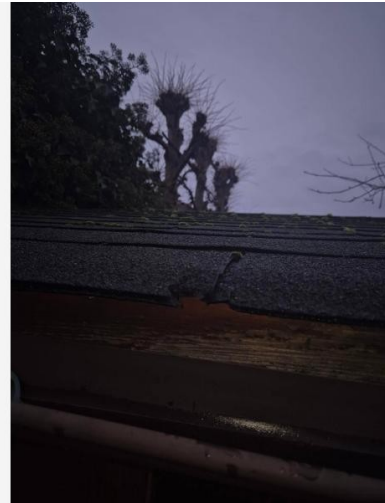
## Fiche 7: Shingles tuinhuis

Geen asbest

| # | Type | Referentie | Resultaat |
|---|---|---|---|
| 7.1 | Puntmonster | 5 | Geen asbest |

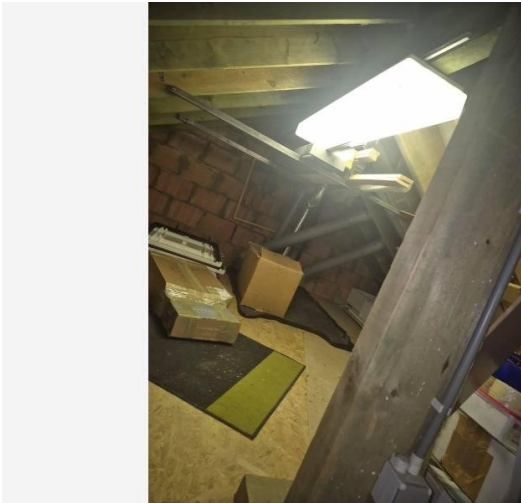
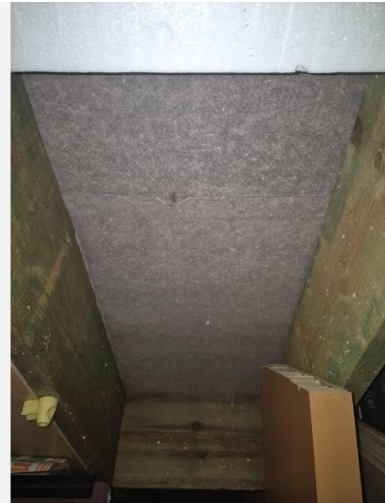
## Fiche 8: Onderdak menuiserieplaten

Geen asbest

| # | Type | Referentie | Resultaat |
|---|---|---|---|
| 8.1 | Puntmonster | 3 | Geen asbest |

| Opmerking | Onderdak hoofdbouw - woning. Staal is genomen op de zolderverdieping, +2. Staal genomen aan dak vooraan. |

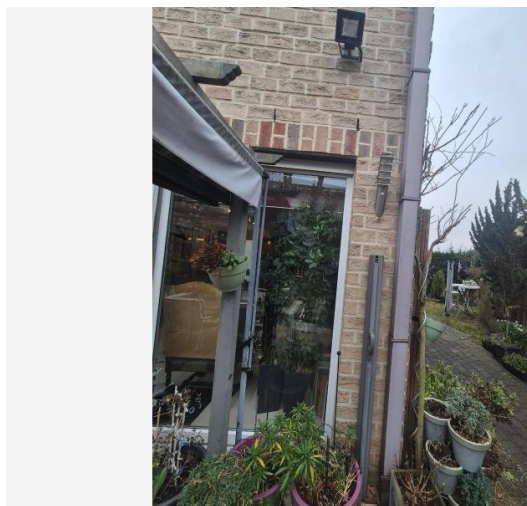
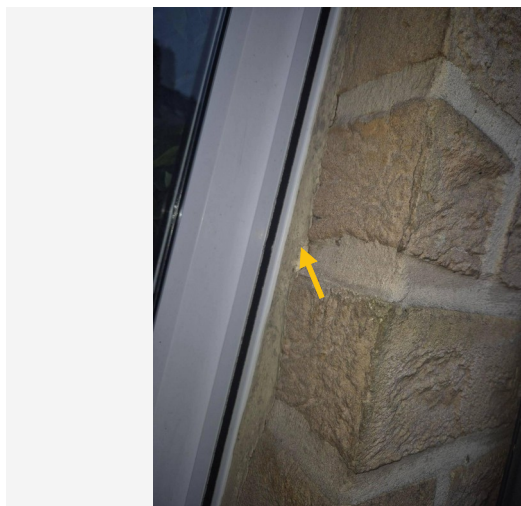
## Fiche 9: Mastiek tussen raamkader en muur

Geen asbest

| # | Type | Referentie | Resultaat |
|---|---|---|---|
| 9.1 | Puntmonster | 4 | Geen asbest |

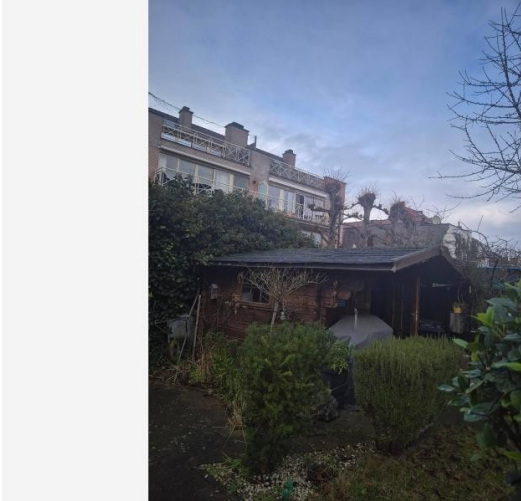
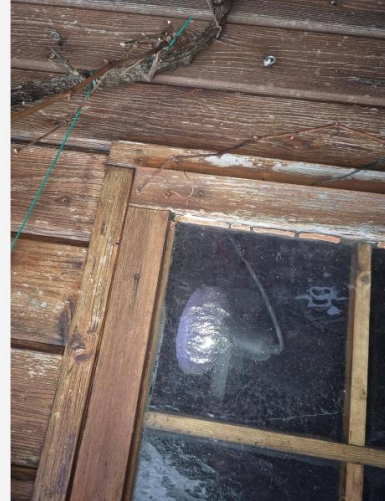
## Fiche 10: Mastiek ramen tuinhuis 1

Geen asbest

| # | Type | Referentie | Resultaat |
|---|---|---|---|
| 10.1 | Puntmonster | A | Geen asbest |

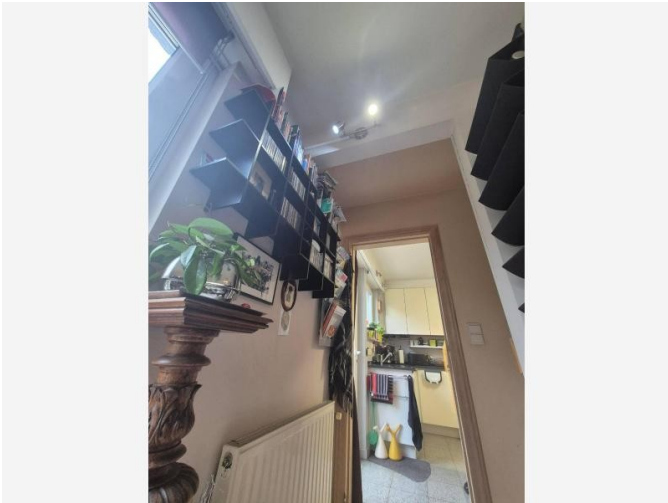
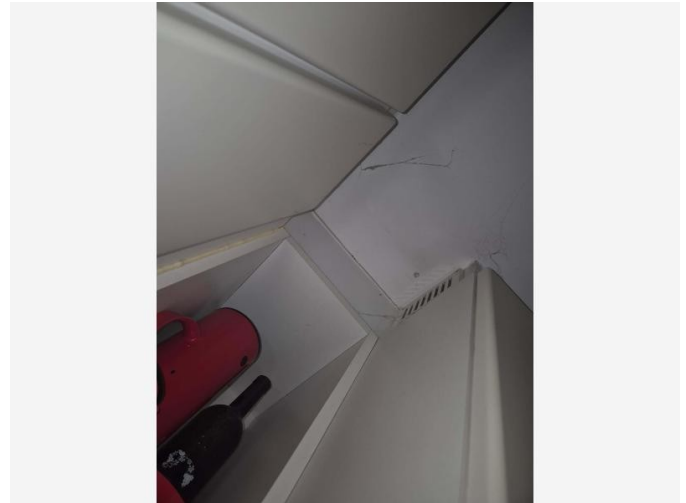
## Fiche 11: Pleisterwerk plafonden

Geen asbest

| # | Type | Referentie | Resultaat |
|---|---|---|---|
| 11.1 | Mengmonster | 2 | Geen asbest |

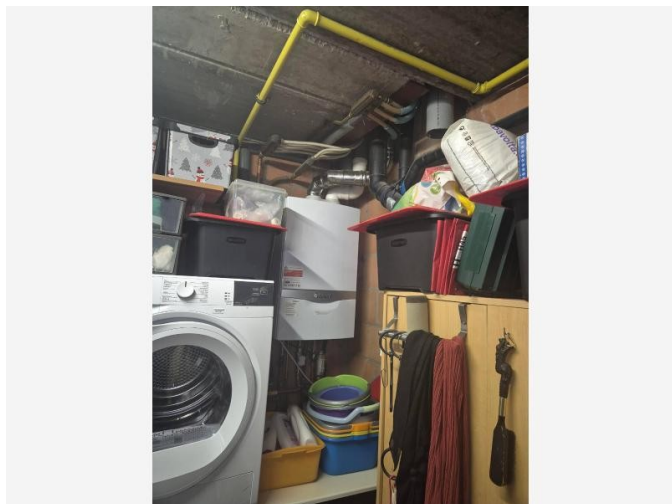
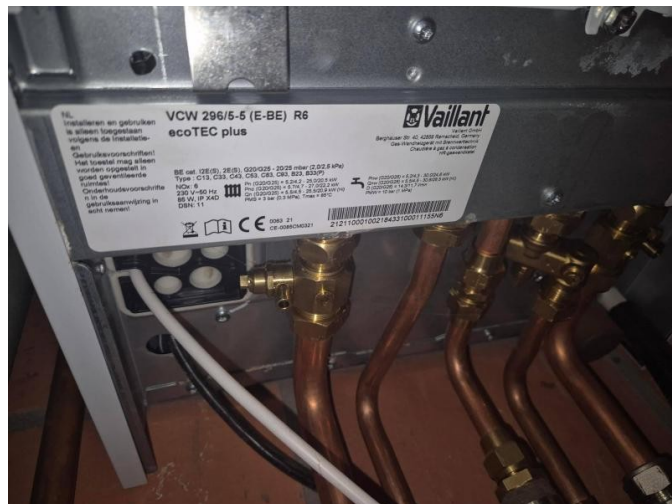
### Fiche 12: Materialen aan de stookketel

| Beschrijving | Notitie | Terug te vinden op plannen |
|---|---|---|
| Fiche 12: Materialen aan de stookketel | De stookketel is een nieuw type condensatieketel. De materialen zijn niet asbestverdacht. | Plan 1.1: Gelijkvloers |

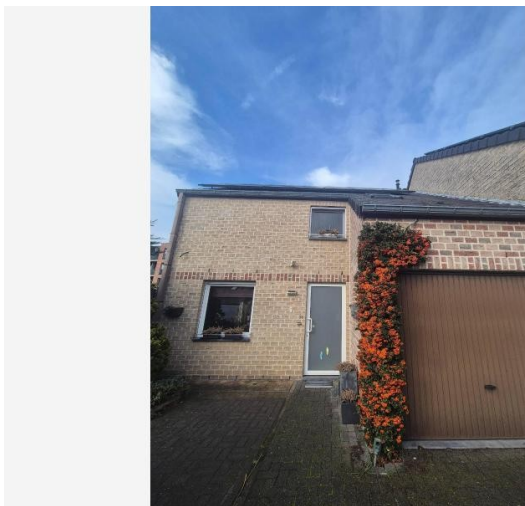
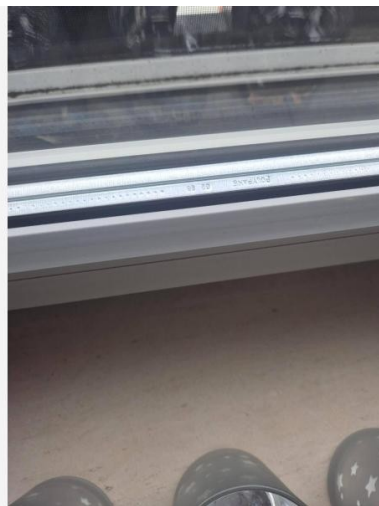
## Fiche 13: Mastieken tussen glas en raamkader PVC ramen

| Beschrijving | Notitie | Terug te vinden op plannen |
|---|---|---|
| Fiche 13: Mastieken tussen glas en raamkader PVC ramen | De PVC ramen: mastiek/kit tussen het glas en raamkader is niet verdacht. | Plan 1.1: Gelijkvloers<br>Plan 1.4: 1e verdieping |

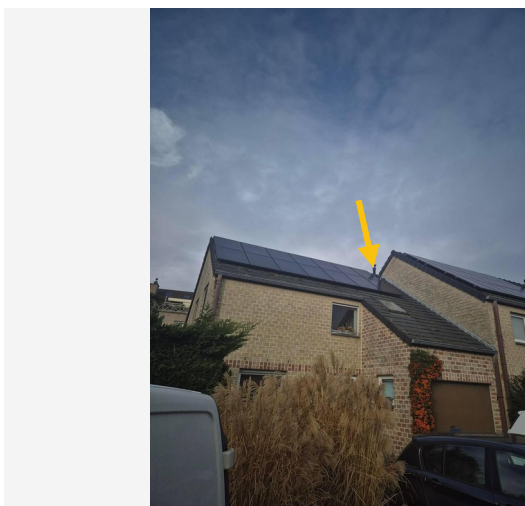
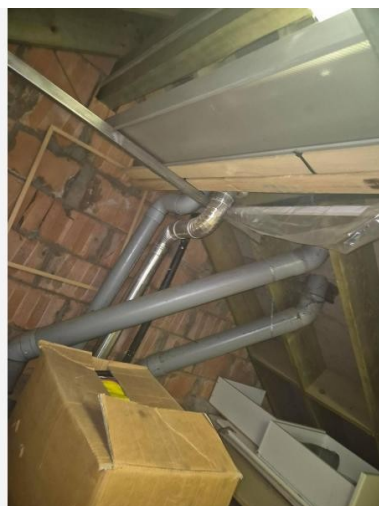
## Fiche 14: Materialen rookgaskanalen zolder + dak

| Beschrijving | Notitie | Terug te vinden op plannen |
|---|---|---|
| Fiche 14: Materialen rookgaskanalen zolder + dak | Niet verdachte type leidingen van rookgaskanalen | Plan 1.3: Snede<br>Plan 1.5: 2e verdieping - Zolder |

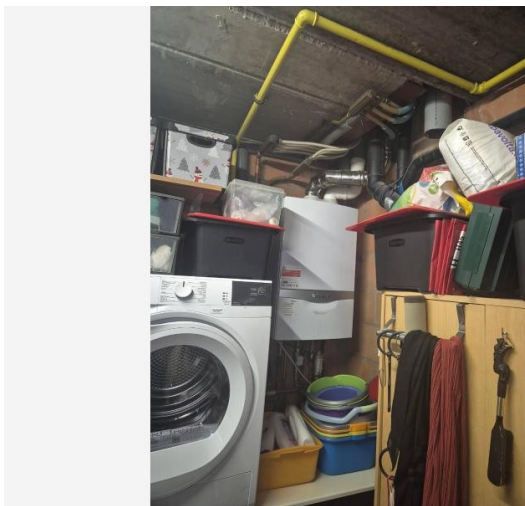
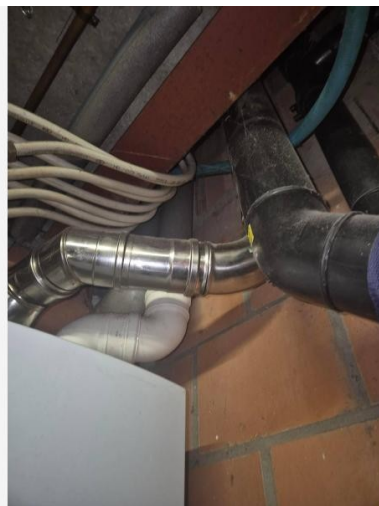
## Fiche 15: Materialen van rookgaskanalen

| Beschrijving | Notitie | Terug te vinden op plannen |
|---|---|---|
| Fiche 15: Materialen van rookgaskanalen | De materialen van rookgaskanalen zijn niet verdacht. Bestaan uit PVC, zichtbaar in garage, langs buiten op het dak (schoorsteen) en op de zolder zijn de leidingen ook zichtbaar. | - |

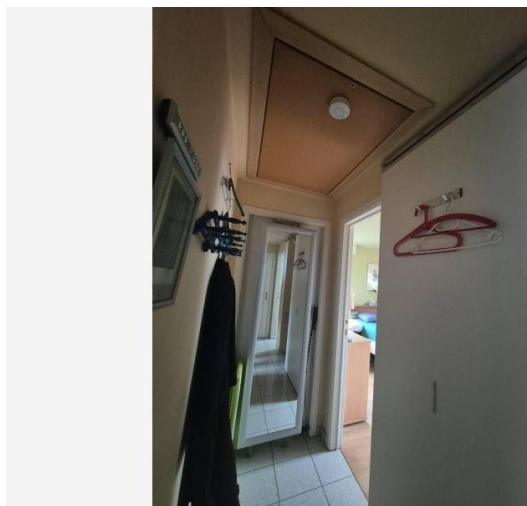
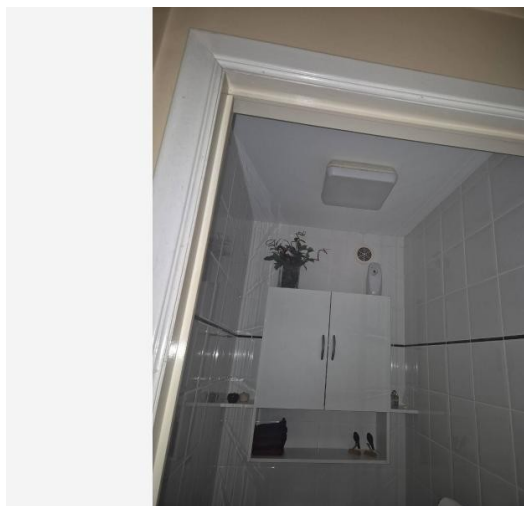
### Fiche 18: Plafonden zonder pleisterwerk

| Beschrijving | Notitie | Terug te vinden op plannen |
|---|---|---|
| Fiche 18: Plafonden zonder pleisterwerk | De plafonden op de eerste verdieping bevatten geen pleisterwerk. Hierachter is niet waarneembaar. Er werden gipskartonplaten gebruikt. Plafond van de garage bevat ook geen pleisterwerk. | Plan 1.1: Gelijkvloers<br>Plan 1.4: 1e verdieping<br>Plan 1.5: 2e verdieping - Zolder |
