# Asbestinventarisat attest

Vooruitgangsstraat 62, 2830 Willebroek

Attestnummer : 20260304-000463.000

Uitgegeven op : 04.03.2026

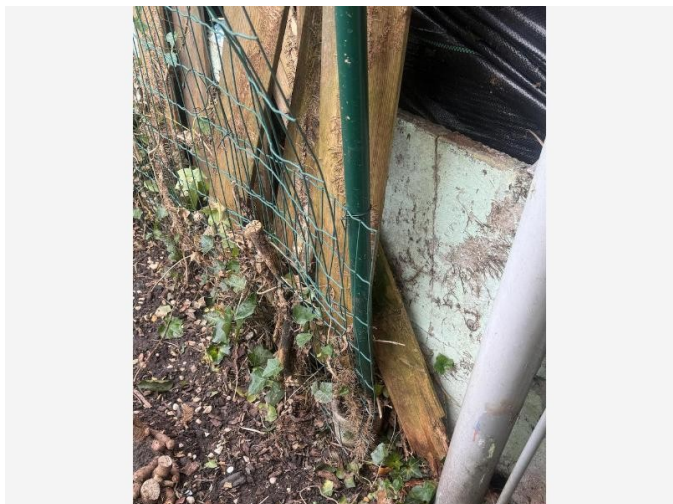
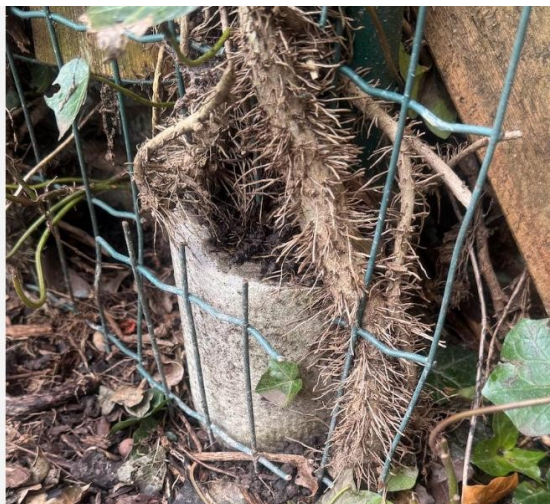
Het asbestmateriaal valt onder de mijlpaal van 2040.

| Eindbeoordeling materiaalrisico | Verhoogd materiaalrisico en/of verhoogde kans op vezelvrijgave |

| Asbestsoort (vezeltype) | Crocidoliet aanwezig |
| Asbestconcentratie | Laag (< 50%) |
| Toestand van het materiaal | Matig beschadigd, matig verweerd |

| Beschrijving | Cementbuis tuin |
| Asbestmateriaal | Verloren bekisting - Buis, koker |
| Hoeveelheid (lengte - omtrek - dikte - aantal) | <ul style="list-style-type: none"><li>• 0,50 m - 50,00 cm - 1,00 cm - 1 stuk</li></ul> |

Verwijderen

- Zorg voor een veilig beheer. Vermijd het beschadigen van het asbestmateriaal. Controleer de toestand jaarlijks op wijzigingen.
- Scherm in afwachting van verwijdering het asbestmateriaal af van luchtstromingen en verstoring: bijvoorbeeld door het te verpakken, te fixeren, af te dekken, signalisatie - afbakening aan te brengen, ...
- Verwijder dit asbestmateriaal zo snel mogelijk. Volg de toestand goed op.

- Eenvoudige handelingen: mag via doe-het-zelf of door werknemer(s) met opleidingsattest eenvoudige handelingen  
Deze toepassing kan door een aannemer die over een opleidingsattest eenvoudige handelingen beschikt of door een particulier (doe-het-zelf), verwijderd worden indien er geen verhoogd risico op vrijgave van asbestvezels (max. concentratie 0,01 vezels/cm<sup>3</sup> - CODEX Art. VI.3-54) ontstaat en de toepassing voorafgaand en tijdens wordt gefixeerd/bevochtigd; de individuele elementen zonder machinale werktuigen en zonder breken of gooien een voor een losgemaakt worden; en ten slotte luchtdicht en dubbelverpakt (conform de richtlijnen van het recyclagepark) weggevoerd worden naar een erkend afvalpunt (recyclagepark).

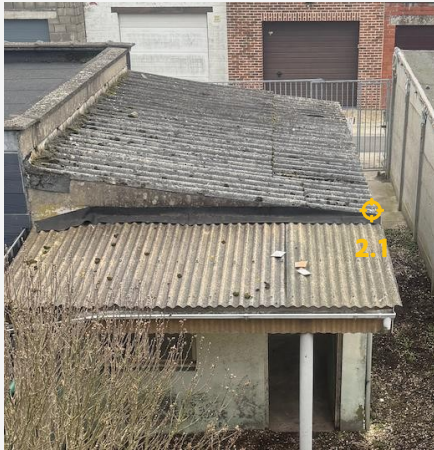
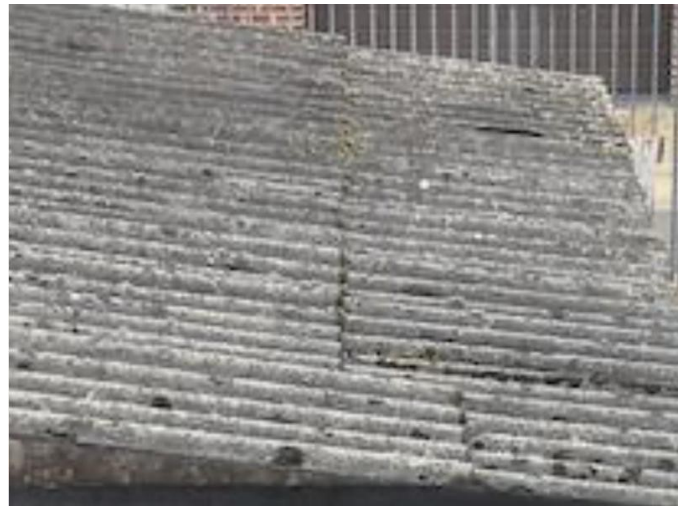
Het asbestmateriaal valt onder de mijlpaal van 2034.

| Eindbeoordeling materiaalrisico | Verhoogd materiaalrisico en/of verhoogde kans op vezelvrijgave |

| Asbestsoort (vezeltype) | Crocidoliet aanwezig |
| Toestand van het materiaal | Matig beschadigd, matig verweerd |

| # | Type | Referentie | Resultaat |
|---|---|---|---|
| 2.1 | Puntmonster | M02 | Chrysotiel, Crocidoliet |

| Beschrijving | Golfplaten |
| Asbestmateriaal | Dak- en gevelbekleding - Golfplaat |
| Hoeveelheid (oppervlakte - aantal) | • 15,00 m <sup>2</sup> - 1 stuk |

Verwijderen

- Zorg voor een veilig beheer. Vermijd het beschadigen van het asbestmateriaal. Controleer de toestand jaarlijks op wijzigingen.
- Verwijder dit asbestmateriaal zo snel mogelijk. Volg de toestand goed op.
- Voer bijkomende staalname(s) uit.

- Eenvoudige handelingen: mag via doe-het-zelf of door werknemer(s) met opleidingsattest eenvoudige handelingen  
Deze toepassing kan door een aannemer die over een opleidingsattest eenvoudige handelingen beschikt of door een particulier (doe-het-zelf), verwijderd worden indien er geen verhoogd risico op vrijgave van asbestvezels (max. concentratie 0,01 vezels/cm<sup>3</sup> - CODEX Art. VI.3-54) ontstaat en de toepassing voorafgaand en tijdens wordt gefixeerd/bevochtigd; de individuele elementen zonder machinale werktuigen en zonder breken of gooien een voor een losgemaakt worden; en ten slotte luchtdicht en dubbelverpakt (conform de richtlijnen van het recyclagepark) weggevoerd worden naar een erkend afvalpunt (recyclagepark).

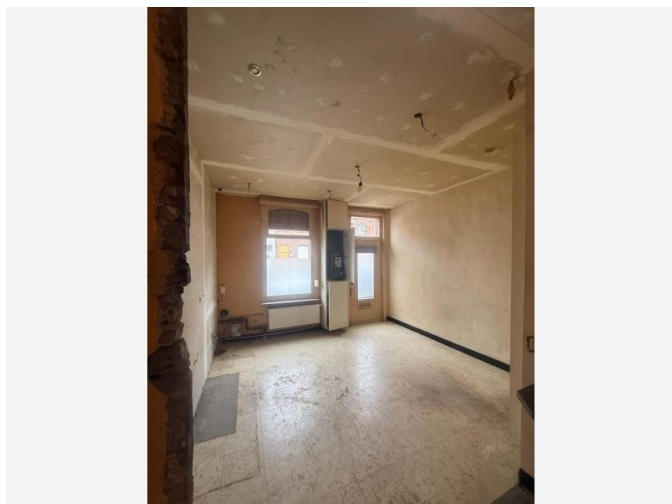
Achter het vals plafond zouden er asbestverdachte toepassing kunnen zijn.

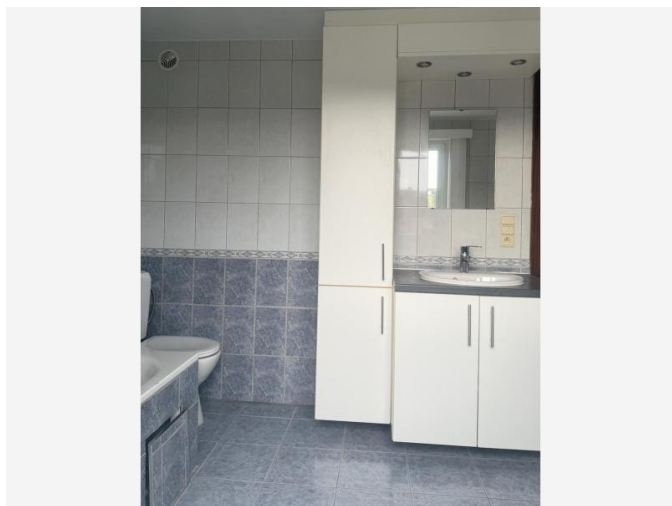
Achter de tegels zouden er asbestverdachte toepassingen aanwezig kunnen zijn.

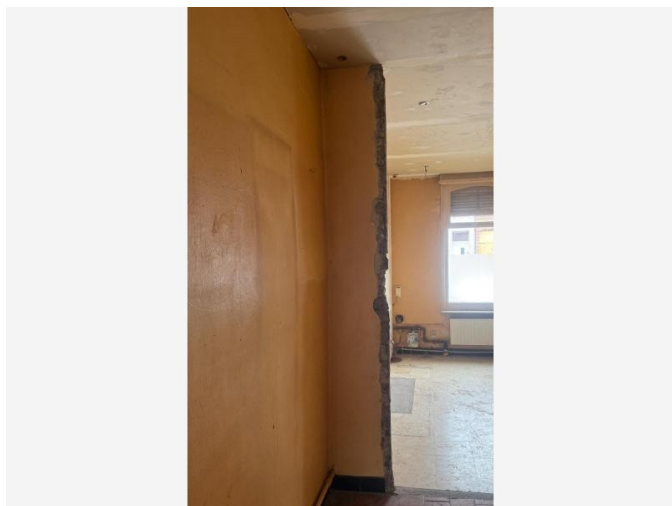
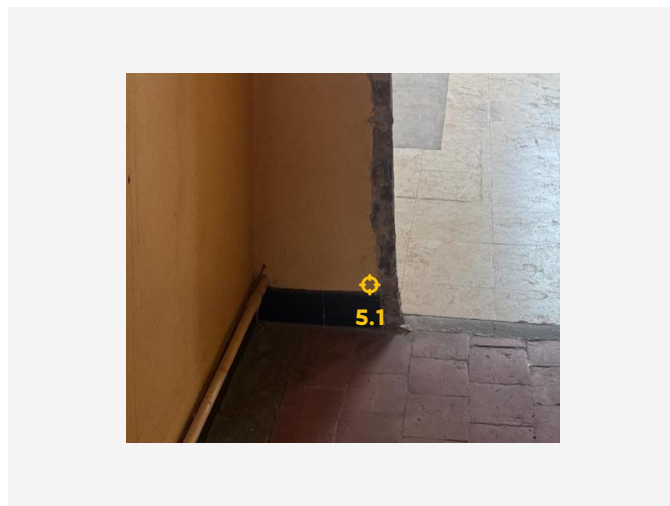
## Fiche 5: Pleister muur

Geen asbest

| # | Type | Referentie | Resultaat |
|---|---|---|---|
| 5.1 | Mengmonster | M01 | Geen asbest |

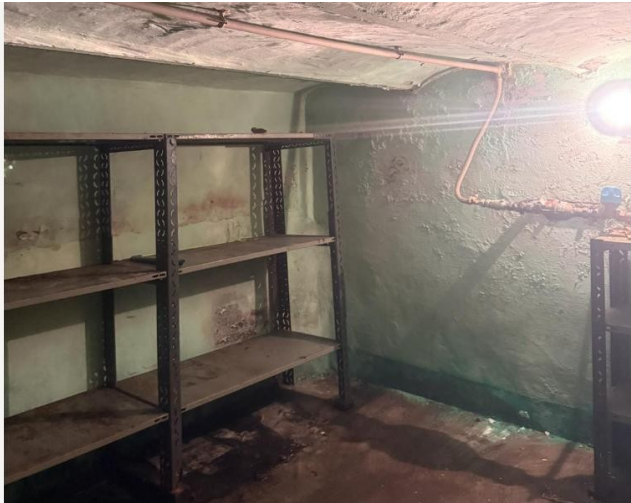
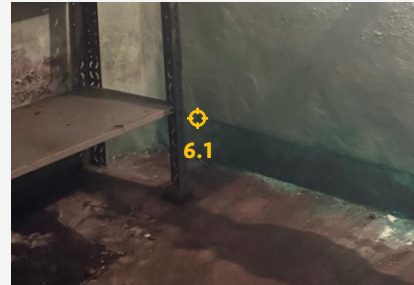
## Fiche 6: Cementering kelder

Geen asbest

| # | Type | Referentie | Resultaat |
|---|---|---|---|
| 6.1 | Mengmonster | M04 | Geen asbest |

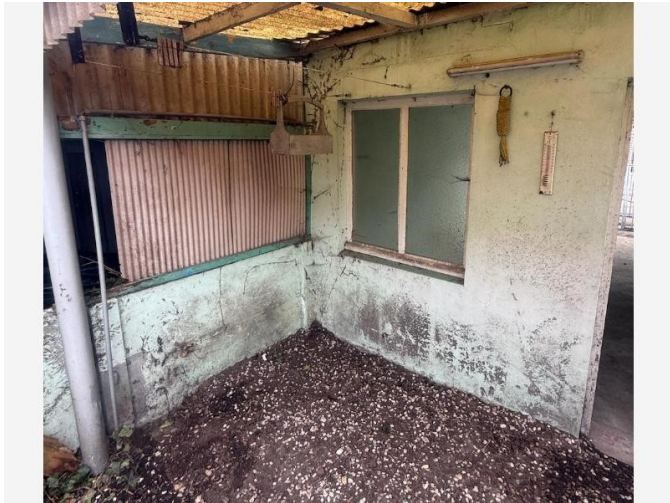
## Fiche 7: Binnen en buitenwand garage

Geen asbest

| # | Type | Referentie | Resultaat |
|---|---|---|---|
| 7.1 | Mengmonster | M05 | Geen asbest |

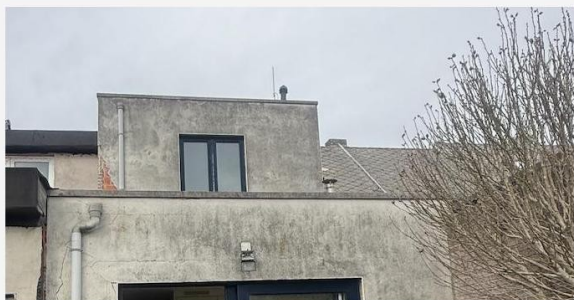
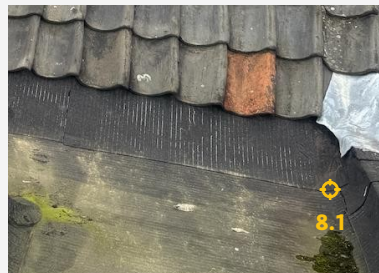
## Fiche 8: Roofing 2e verdiep

Geen asbest

| # | Type | Referentie | Resultaat |
|---|---|---|---|
| 8.1 | Puntmonster | M07 | Geen asbest |

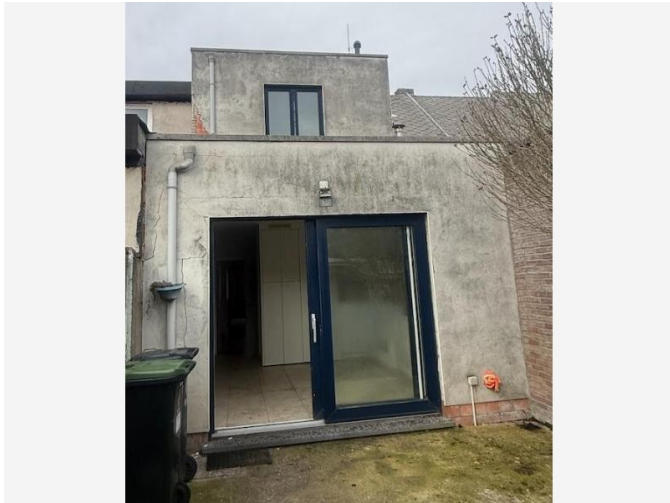
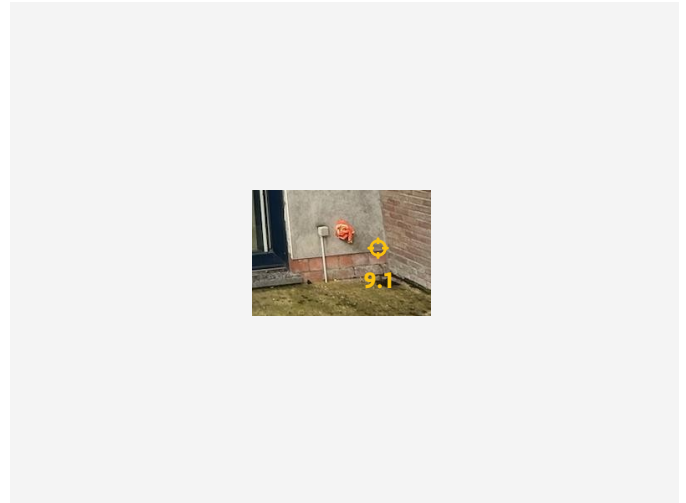
## Fiche 9: Cementering tuin

Geen asbest

| # | Type | Referentie | Resultaat |
|---|---|---|---|
| 9.1 | Mengmonster | M03 | Geen asbest |

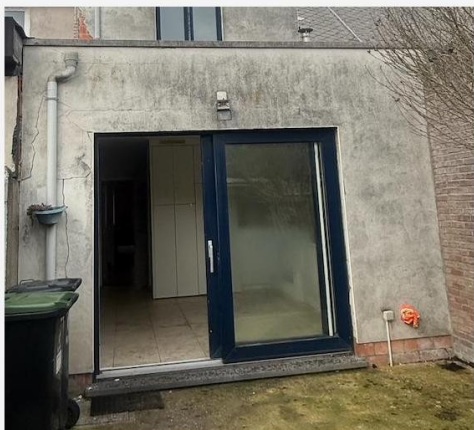
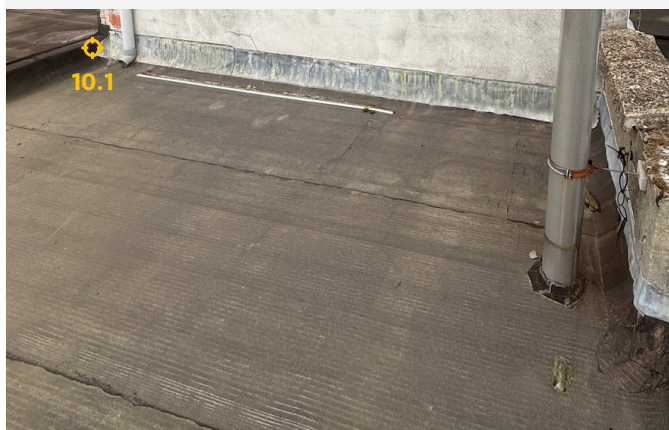
## Fiche 10: Roofing 1ste verdiep

Geen asbest

| # | Type | Referentie | Resultaat |
|---|---|---|---|
| 10.1 | Puntmonster | M06 | Geen asbest |

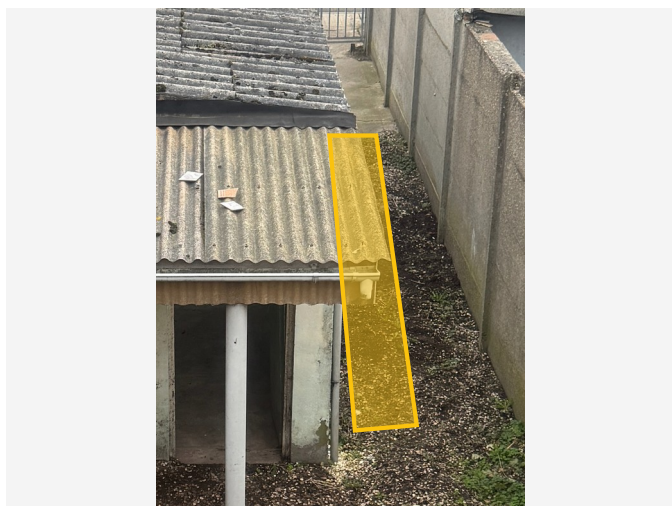
Afdruipzone/afvloeizone

Afspoelend regenwater kan asbestdeeltjes van verweerde asbestcementen dak- of gevelbekleding meenemen naar de bodem. De asbestdeeltjes in de bodem vormen een laag risico: bodempartikels houden de asbestdeeltjes voldoende vast om gezondheidsrisico's te vermijden. Door deze asbesthoudende bodemzone zorgvuldig te beheren, vermijdt u gezondheidsrisico's.
