Asbestinventarisatetest

De Bergen 20, 2820 Bonheiden

Attestnummer : 20260212-000487.000

Uitgegeven op : 12.02.2026

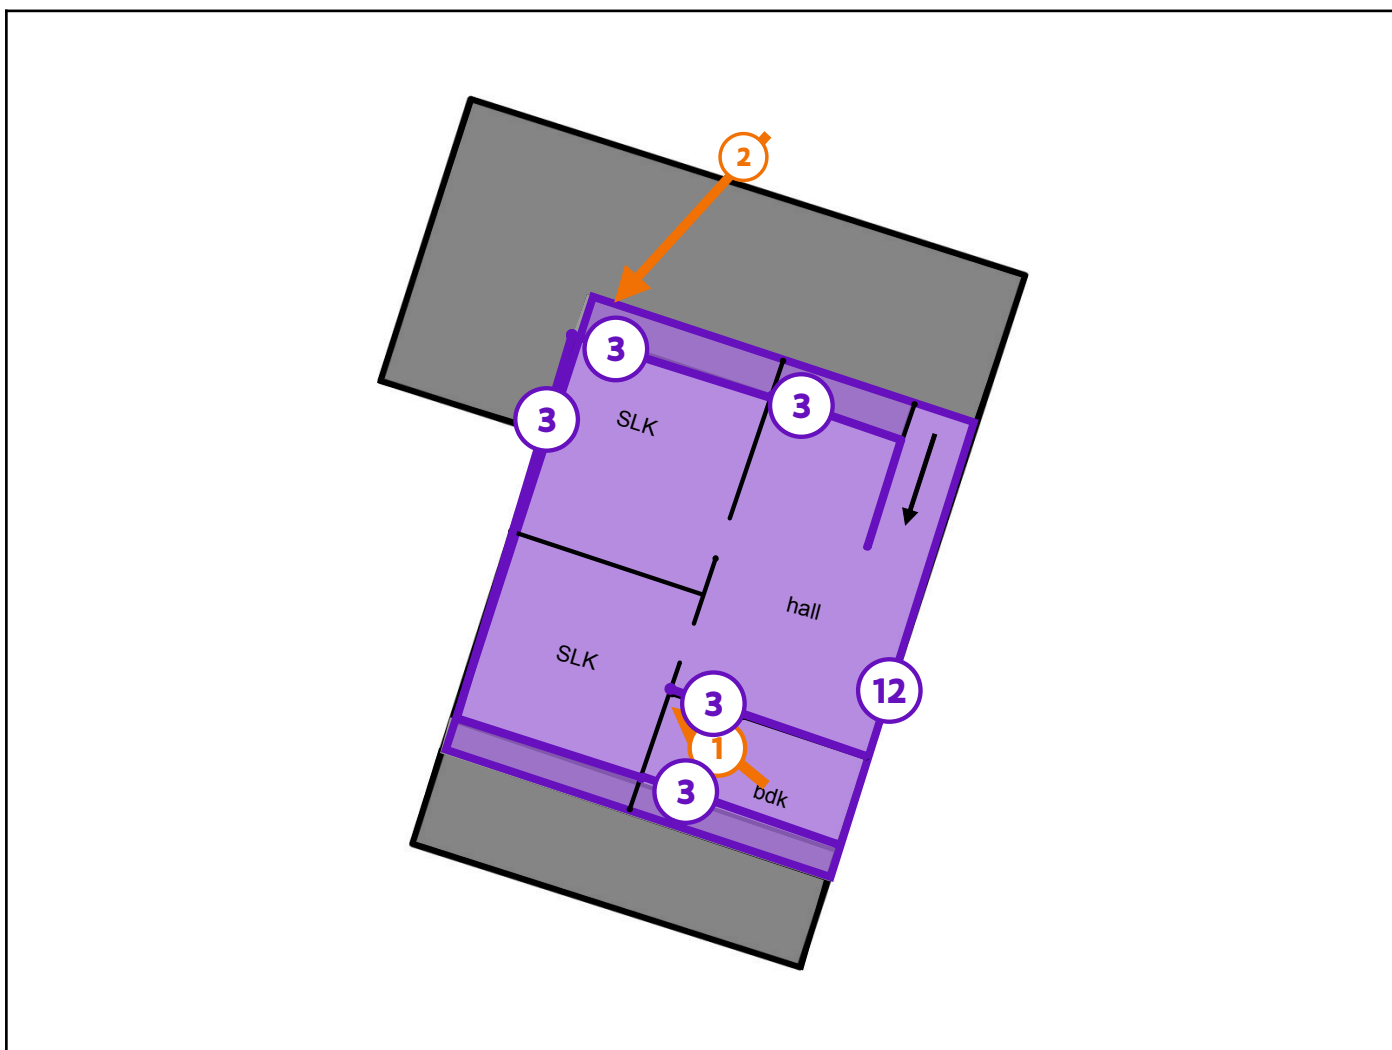
Plan 1.4: Woning 1eV

Beschrijving	Type	Actie
1. Cementering schouw	Asbestmateriaal	Verwijderen
2. Roofing onder dakgoot achter veranda	Asbestmateriaal	Verwijderen
3. Valse muren	Advies	-
12. Onderdak	Overige ruimte of materiaal	-

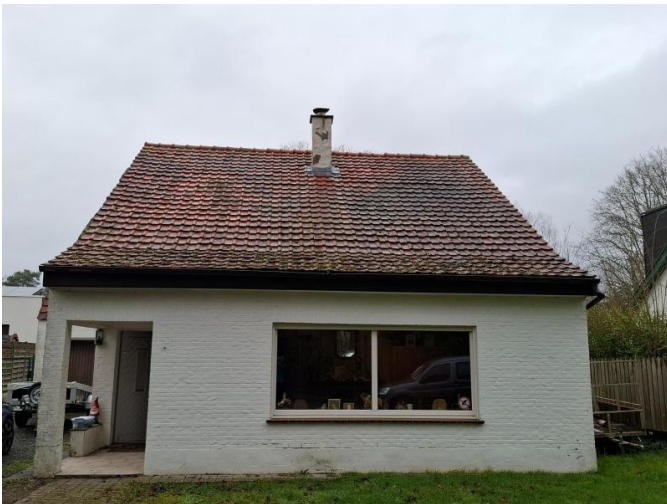
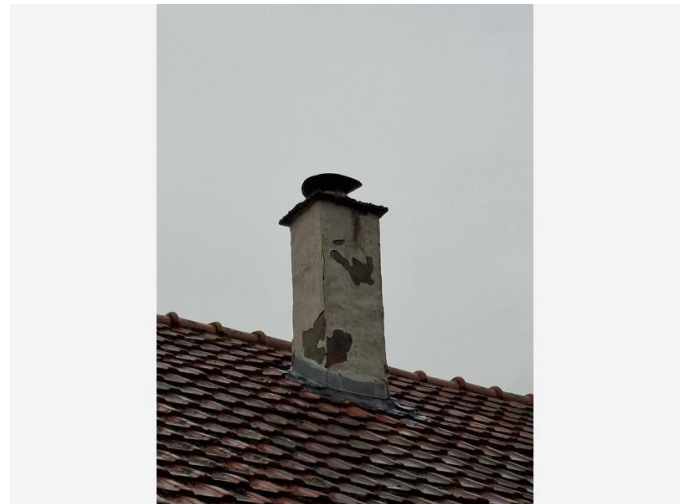
Eindbeoordeling materiaalrisico	Verhoogd materiaalrisico en/of verhoogde kans op vezelvrijgave
---------------------------------	--

Gebondenheid	Categorie 1: hechtgebonden in oorsprong
Asbestsoort (vezeltype)	Crocidoliet aanwezig
Asbestconcentratie	Laag (< 50%)
Afschermingsgraad van het gehele materiaal	Geheel of deels vrij aan de buitenlucht
Toestand van het materiaal	Matig beschadigd, matig verweerd

Beschrijving	Cementering schouw
Omgeving	Buiten
Primaire drager	Fundering-draagstructuur (horizontaal, verticaal)
Asbestmateriaal	In-situ afwerkingslagen - Smeerlaag
Bindmiddel van asbestmateriaal	Cement
Gebondenheid op basis van bindmiddel	Hecht
Hoeveelheid (oppervlakte - dikte - aantal)	• 2,00 m ² - 2,00 cm - 1 stuk
Totaal volume	0,04 m ³
Eenvoudig bereikbaar	Ja
Bevestigingswijze	• Verlijmd, ingegoten, versmeerd
Identificatiemethode	<p>De asbestdeskundige beoordeelt het materiaal als asbestverdacht en dus asbesthoudend, en dit zonder monstername.</p> <p>Motivatie: Er is een onderzoeksbeperking die monstername verhindert; De ruimte of het materiaal bevindt zich hoger dan 3,5 meter vanaf een vaste ondergrond.</p>
Destructieve handeling voor identificatie	Nee

Verwijderen

- Zorg voor een veilig beheer. Vermijd het beschadigen van het asbestmateriaal. Controleer de toestand jaarlijks op wijzigingen.
- Verwijder dit asbestmateriaal zo snel mogelijk. Volg de toestand goed op.
- Voer bijkomende staalname(s) uit.

- Eenvoudige handelingen: enkel door erkend asbestverwijderaar
Gelet op de ligging en de omvang raad ik aan om het door een erkend asbestverwijderaar te laten verwijderen, indien asbesthoudend.

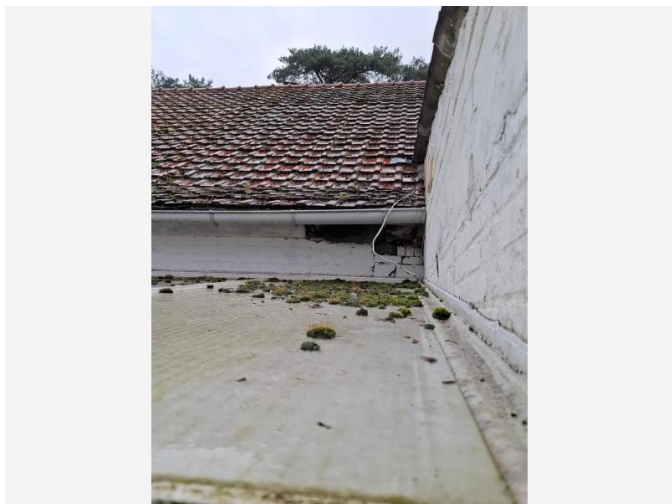
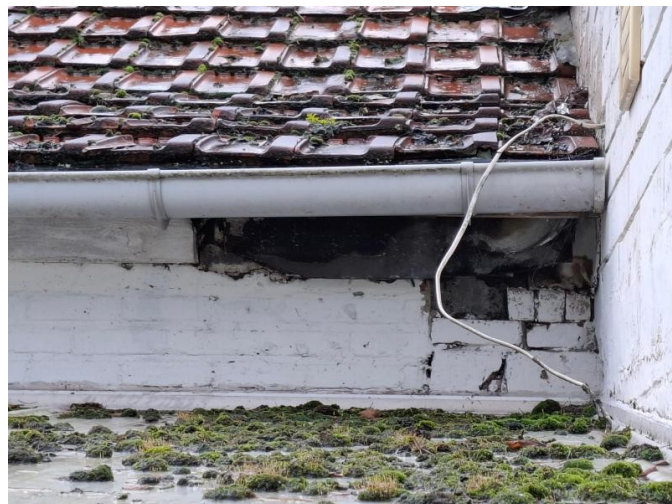
Eindbeoordeling materiaalrisico	Verhoogd materiaalrisico en/of verhoogde kans op vezelvrijgave
---------------------------------	--

Gebondenheid	Categorie 1: hechtgebonden in oorsprong
Asbestsoort (vezeltype)	Alleen chrysotiel
Asbestconcentratie	Laag (< 50%)
Afschermingsgraad van het gehele materiaal	Geheel of deels vrij aan de buitenlucht
Toestand van het materiaal	Matig beschadigd, matig verweerd

Beschrijving	Roofing onder dakgoot achter veranda
Omgeving	Buiten
Primaire drager	Wand buitenschil
Asbestmateriaal	Dak- en gevelbekleding - Roofing
Bindmiddel van asbestmateriaal	Bitumen (roofing, teer, asfalt)
Gebondenheid op basis van bindmiddel	Hecht
Hoeveelheid (oppervlakte - aantal)	<ul style="list-style-type: none">• 1,00 m² - 1 stuk
Totale oppervlakte	1,00 m ²
Eenvoudig bereikbaar	Ja
Bevestigingswijze	<ul style="list-style-type: none">• Onbekend
Identificatiemethode	<p>De asbestdeskundige beoordeelt het materiaal als asbestverdacht en dus asbesthoudend, en dit zonder monstername.</p> <p>Motivatie: Er is een onderzoeksbeperking die monstername verhindert; De asbestdeskundige kan het onderzoek niet uitvoeren binnen de bepalingen van de welzijnswet.</p>
Destructieve handeling voor identificatie	Nee
Opmerking	totale oppervlakte onbekend.

Verwijderen

- Zorg voor een veilig beheer. Vermijd het beschadigen van het asbestmateriaal. Controleer de toestand jaarlijks op wijzigingen.
- Voer bijkomende staalname(s) uit.

- Eenvoudige handelingen: enkel door erkend asbestverwijderaar
Gelet op de ligging en de omvang raad ik aan om het door een erkend asbestverwijderaar te laten verwijderen, indien asbesthoudend.

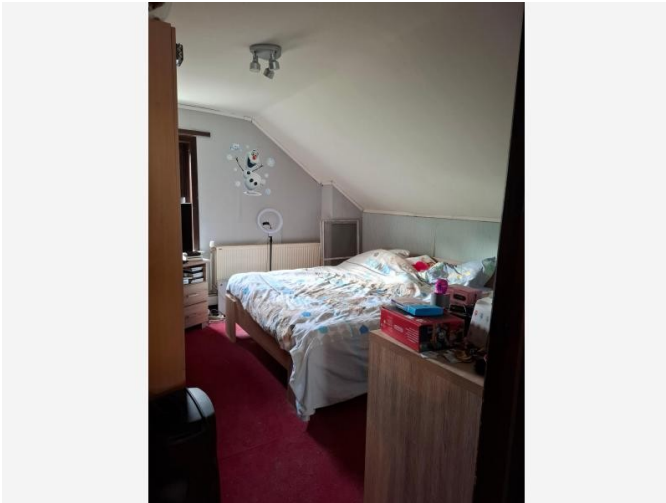
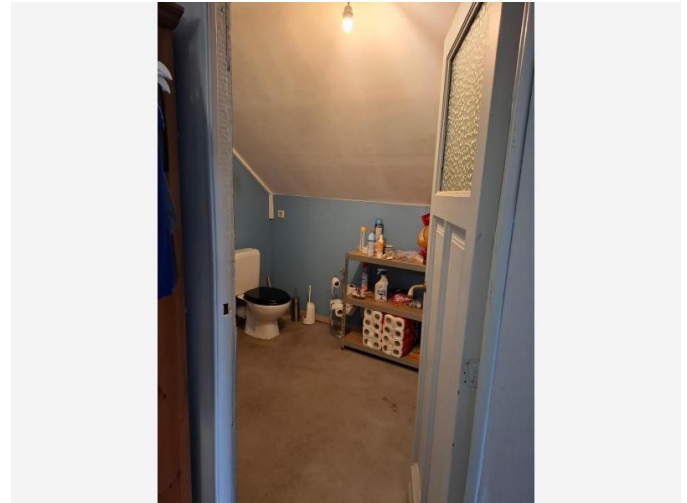
Achter de muren zouden asbestverdachte toepassingen aanwezig kunnen zijn.

Basis voor advies	Beoordeling op basis van expertise, zonder een vaststelling door de asbestdeskundige.
Primaire drager	Binnenwand

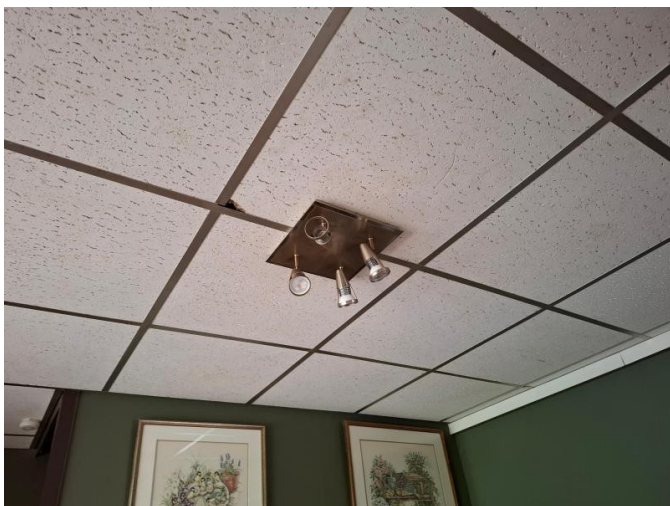
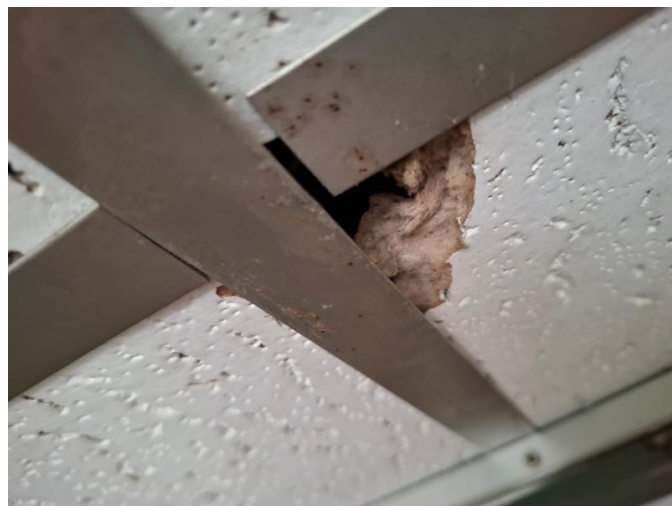
Achter het vals plafond zouden asbestverdachte toepassingen aanwezig kunnen zijn.

Basis voor advies	Beoordeling op basis van expertise, zonder een vaststelling door de asbestdeskundige.
Primaire drager	Plafond

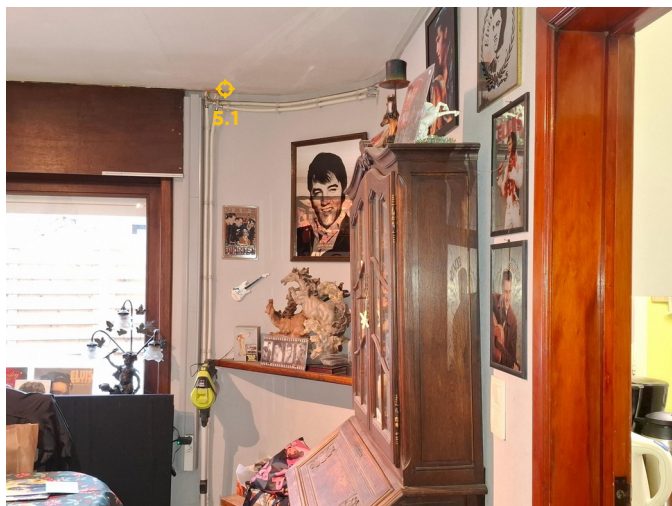
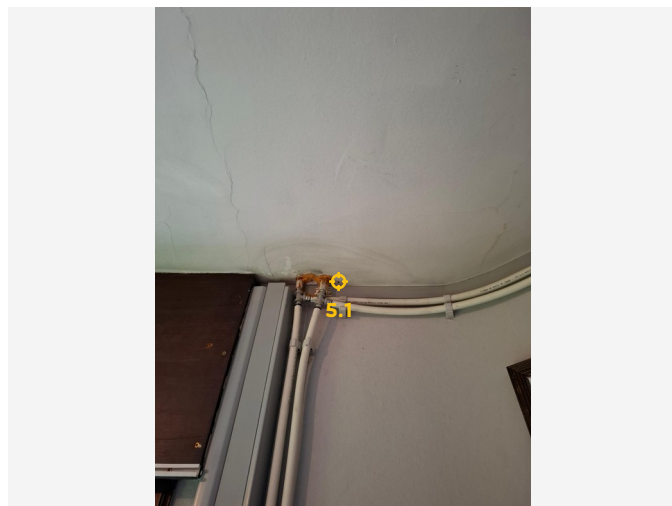
Fiche 5: Pleister plafond

Geen asbest

#	Type	Referentie	Resultaat
5.1	Mengmonster	M02	Geen asbest

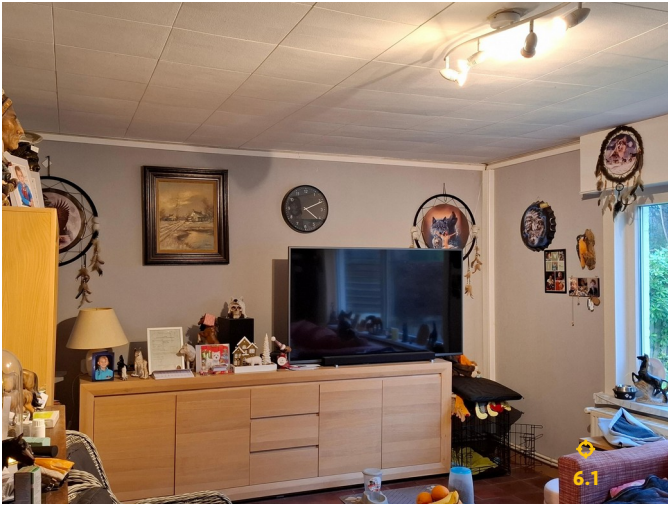
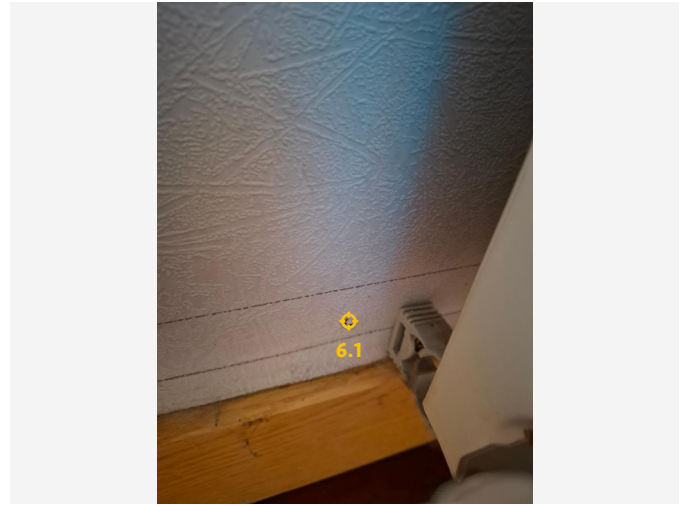
Fiche 6: Pleister muren

Geen asbest

#	Type	Referentie	Resultaat
6.1	Mengmonster	M01	Geen asbest

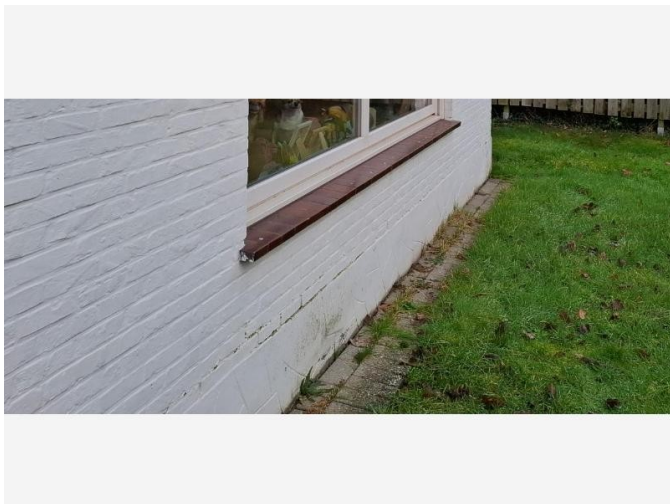
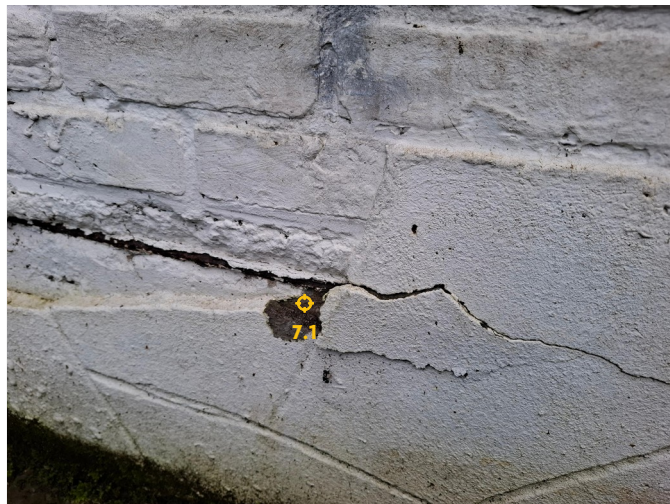
Fiche 7: Cementering buitengevel

Geen asbest

#	Type	Referentie	Resultaat
7.1	Mengmonster	M04	Geen asbest

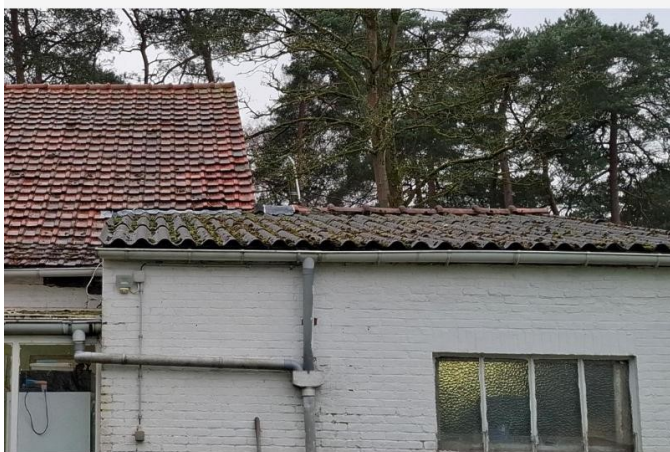
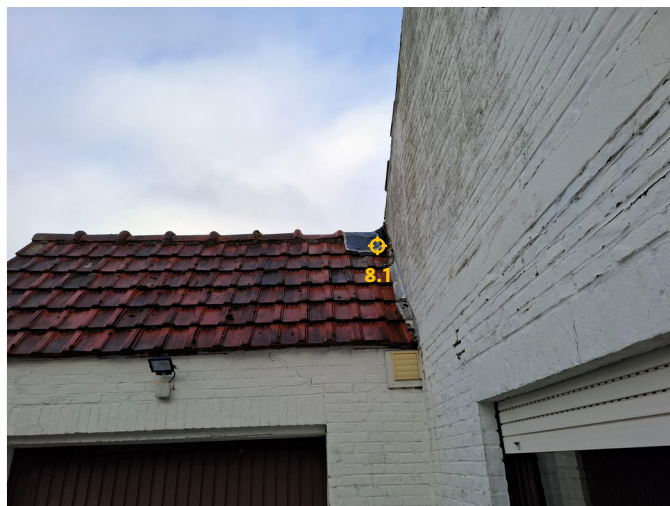
Fiche 8: Roofing nok garage

Geen asbest

#	Type	Referentie	Resultaat
8.1	Puntmonster	M06	Geen asbest

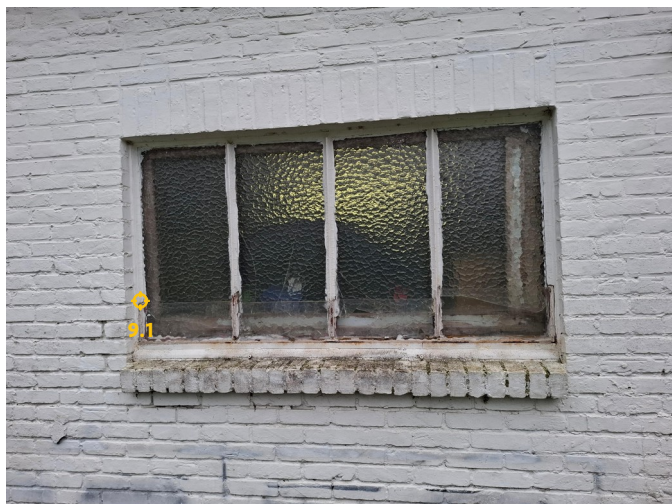
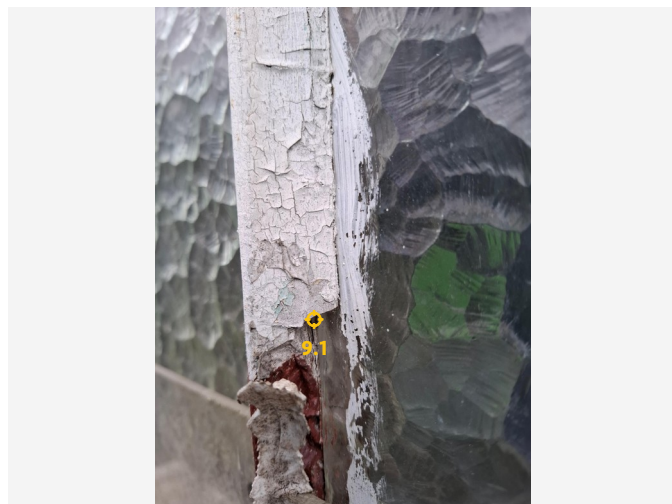
Fiche 9: Mastiek raam garage

Geen asbest

#	Type	Referentie	Resultaat
9.1	Puntmonster	M03	Geen asbest

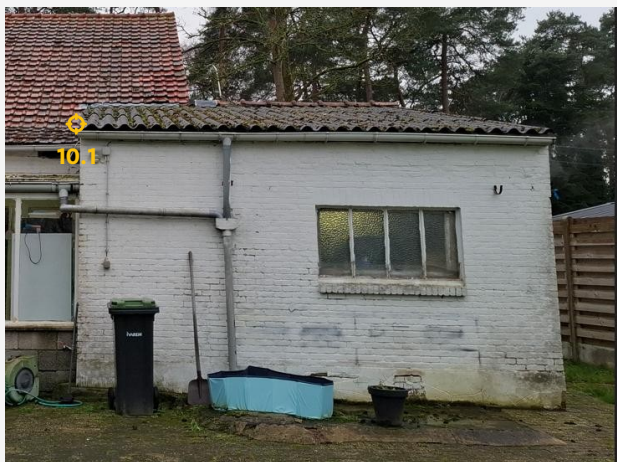
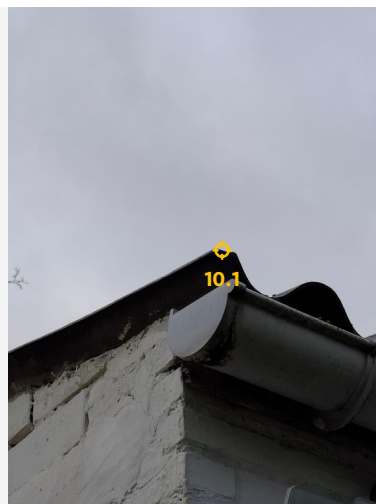
Fiche 10: Golfplaten garage

Geen asbest

#	Type	Referentie	Resultaat
10.1	Puntmonster	M05	Geen asbest
